## REJMYRE NYA KYRKOÅRD

*Kulturhistorisk kyrkogårdsinventering*

*Skedevi församling  
Finspångs kommun  
Linköpings stift  
Östergötlands län  
2005*

ÖSTERGÖTLANDS LÄNSMUSEUM

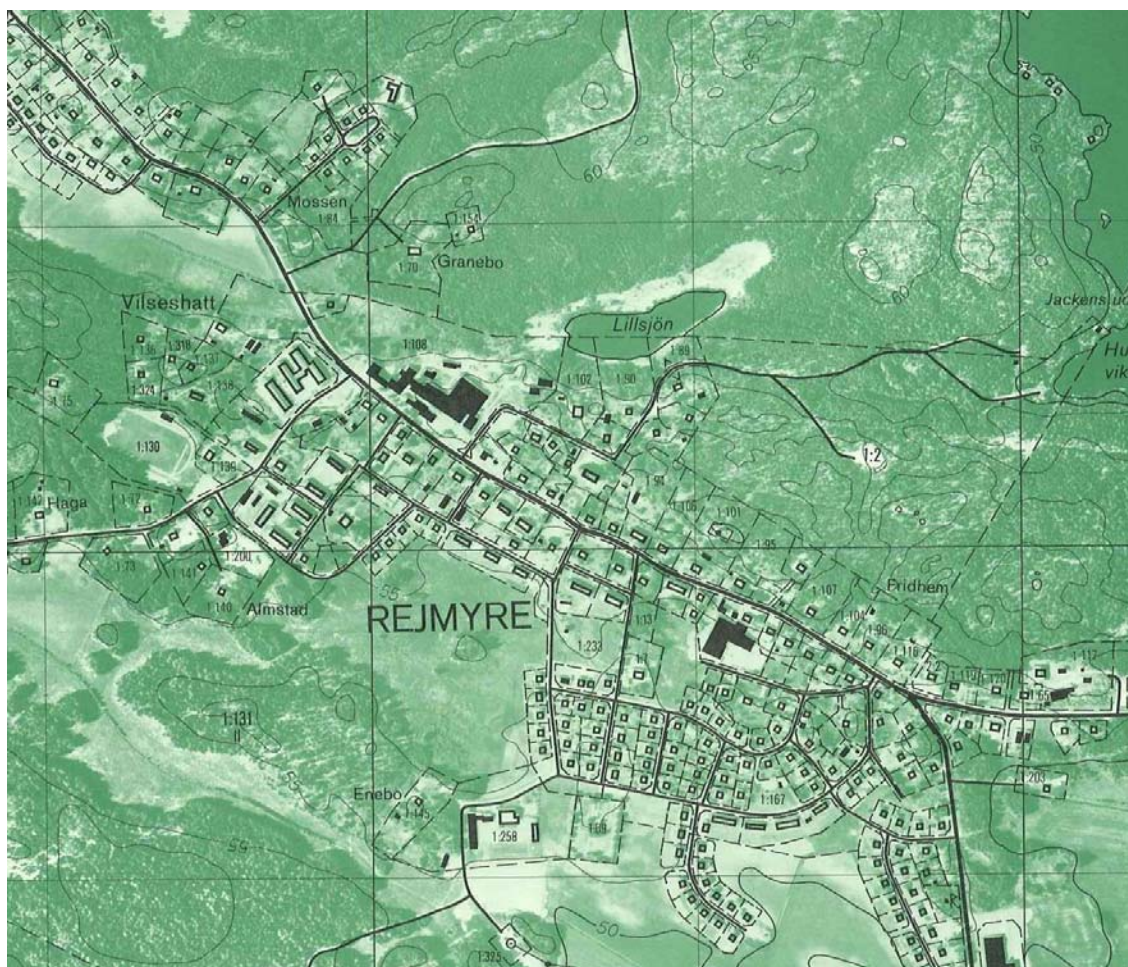
*Utsnitt ur ekonomiska kartans blad 096 41 Rejmyre. Den gamla kyrkogården är placerad strax nordväst om bruket vid vägen mot Hävla och Skedevi. Platsen är utmärkt som Mossen på nordvästra delen av kartan ovan. Den nya kyrkogården är placerad i samhällets mellersta södra utkant och syns som en tydlig rektangel. Mitt på den nedersta delen av kartan. Från denna går en väg rakt norr ut till Rejmyre brukskyrka som är belägen vid samhällets huvudgata.*

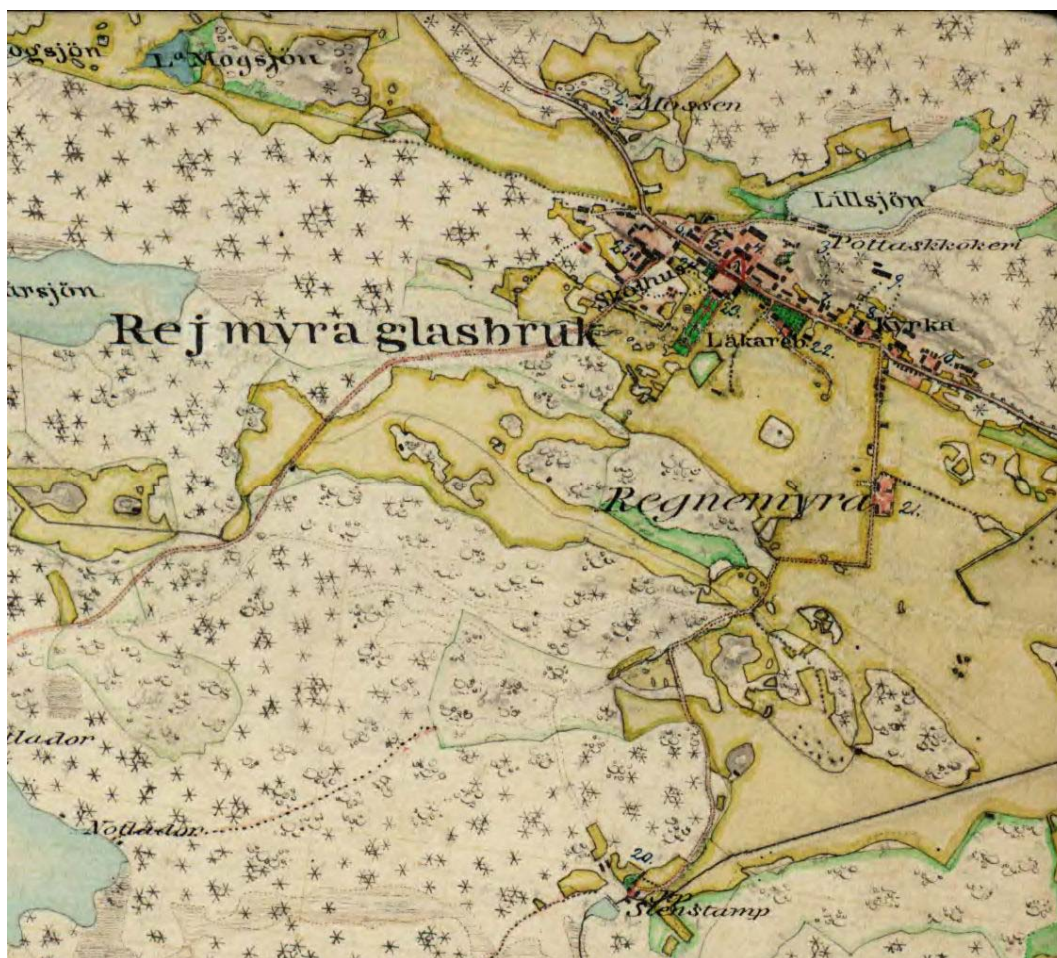
*Rejmyre brukssamhälle på häradskartan från 1870-talet. Ingen av kyrkogårdarna är markerade. På platsen för den gamla kyrkogården syns tydligt de båda höjderna invid vägen där den är anlagd, omedelbart söder om torpet Mossen. Kyrkogården togs i bruk ungefär samtidigt som häradskartan producerades, trots ett par äldre dateringar på gravstenarna. Den nya kyrkogården och vägen till brukskyrkan finns inte heller med. Däremot syns tydligt den höjd (mitt i åkermarken söder om samhället) där den kom att anläggas.*

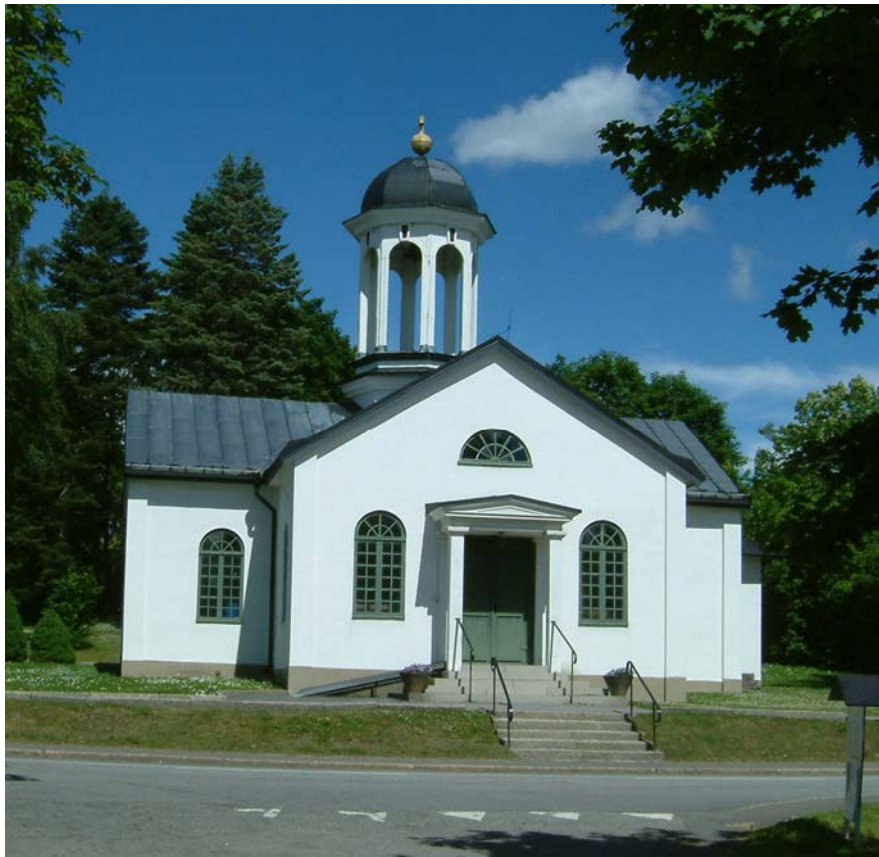
*Rejmyre brukskyrka*

På grund av det stora avståndet till sockenkyrkan i Skedevi hade man sedan glasbrukets etablerande i Rejmyre hållit gudstjänsten inne i brukslokalerna. Då detta inte var tillfredställande lät brukets ägare Gustaf Erik von Post bygga ett kapell i Rejmyre och sluta ett avtal om gudstjänster i detta med socknens präster. Kyrkan stod klar 1837-38 och var ursprungligen en enkel timrad och rödfärgad byggnad.

1841 försågs kyrkan med två korsarmar och 1843 tillkom lanterninen. I slutet av 1800-talet reveterades byggnaden och fick det utseende den har idag.

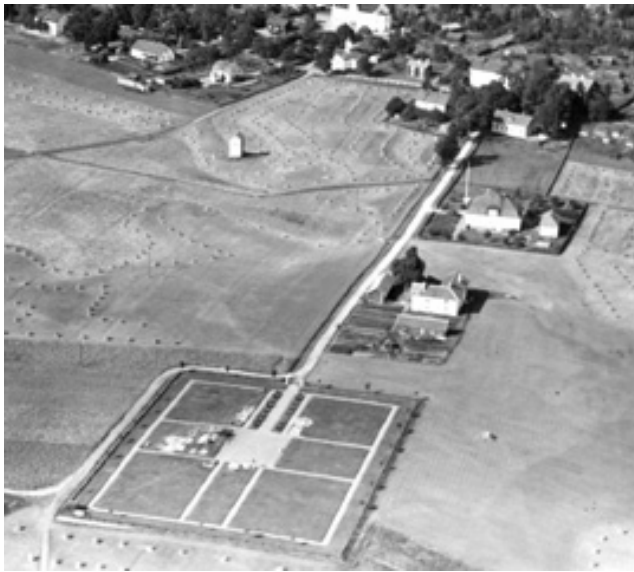
*Flygbild över Rejmyre nya kyrkogård tagen 1935.*

Kyrkogården är nyanlagd och trädkransen har inte kommit upp ännu. Samhället tar med undantag av två gårdar slut redan vid bruksgatan. På den plats där villasamhället idag finns står sädesskylar.

I kvarter 1 och 2 syns att en del grusgravar har anlagts, liksom i sydvästra hörnet av kvarter 7.

Att kvarter 2 innehåller grusgravar är lite märkligt då detta kvarter idag framstår som ett uttalat linjegravskvarter.

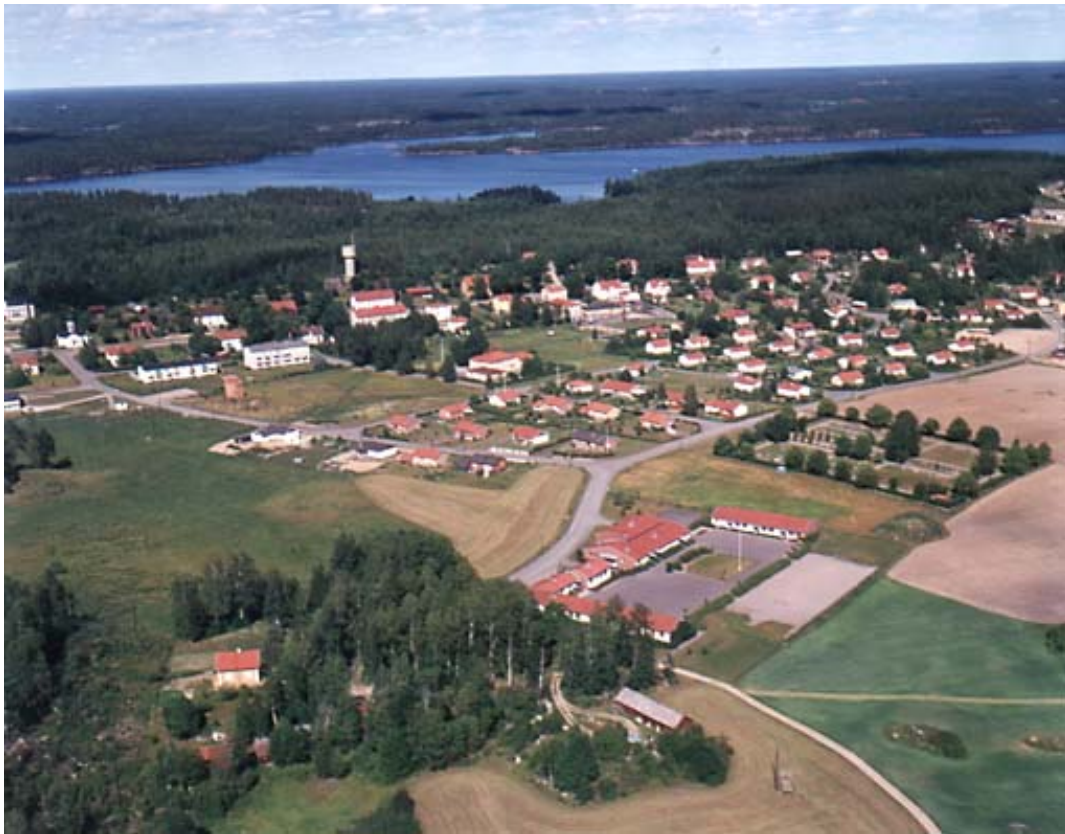
*Flygbild över Rejmyre tagen 1970. Båda flygbilderna finns i Östergötlands läns-  
museums bildarkiv.*

Två flygbilder i Östergötlands läns-  
museums bildarkiv visar samhället och den nya kyrkogården 1964 respektive 1970. Båda visar en mer lummig kyrkogård där träden hunnit komma upp en bit och där bebyggelsen krupit fram till dagens läge, betydligt närmare kyrkogården.

Väldigt få gravar syns på någon av de två senare bilderna. Grusgravarna förefaller vara väldigt få och inga av dem är placerade i kvarter 2.

I mitten av kyrkogården har en rund gräskulle tillkommit på båda bilderna. Denna försågs 1971 med ett gravkors i glas och stål. Detta ersatte ett äldre kors av limträ som ansågs förbrukat.

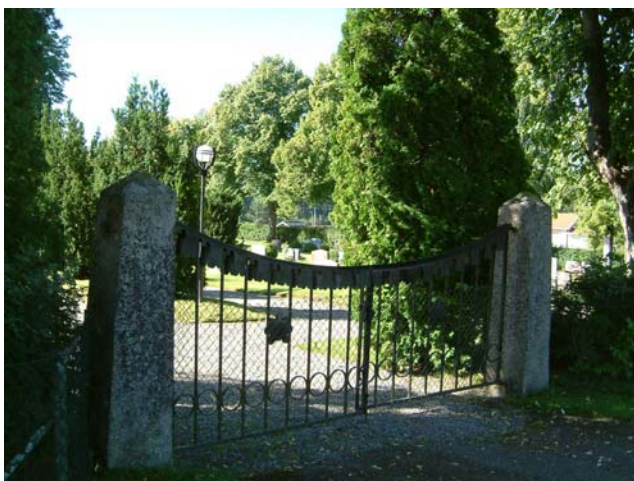
Norr: huvudgrinden står i norr och är riktad mot brukskyrkan. Det är en stor pargrind i gjut/smidesjärn med enkla ornament.

Översidan är klädd med plåt i vågigt mönster. Grindstolparna är enkla och av granit.

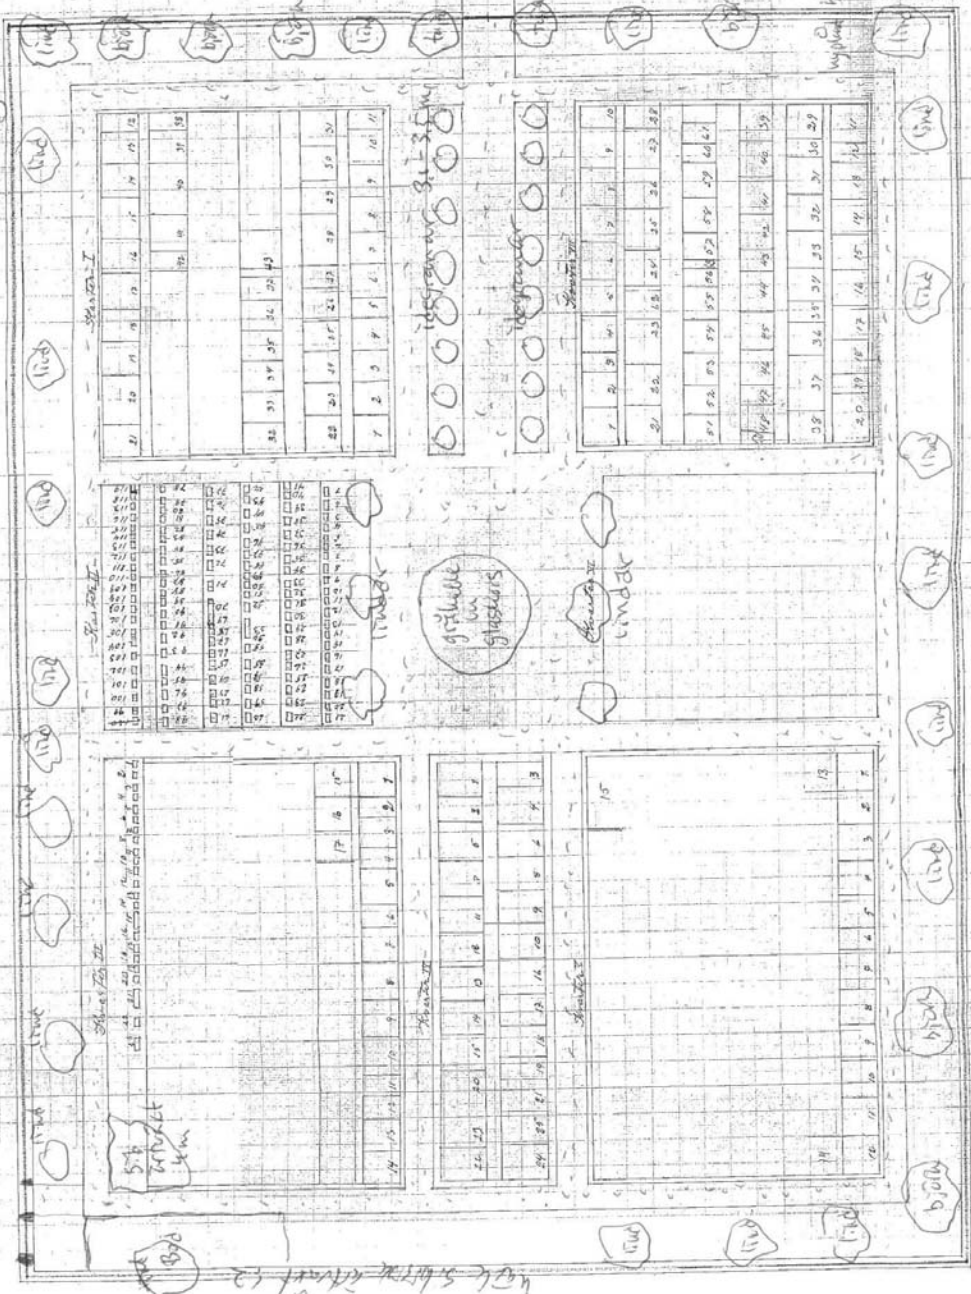
Rejmyre Nya kyrkogård  
Vegetationskartor

Trädkransen består av 9 lindar i väster, i norr ingår 4 björkar och 4 lindar samt 2 höga tujor på ömse sidor om huvudgrinden, i öster står 7 lindar och 2 björkar och i söder 4 lindar och 1 björk.

Kring mittplatsen står 3 lindar vardera i kvarter 2 och 6. Fram till mittplatsen löper en allé av 3,5 m höga idegranar, 8 st på vardera sidan. Längst i sydväst växer en ca 4 m hög sibirisk ärtväxt.

Kring hela kyrkogården finns en häck av sibirisk ärtväxt, ca 1,2 m hög.

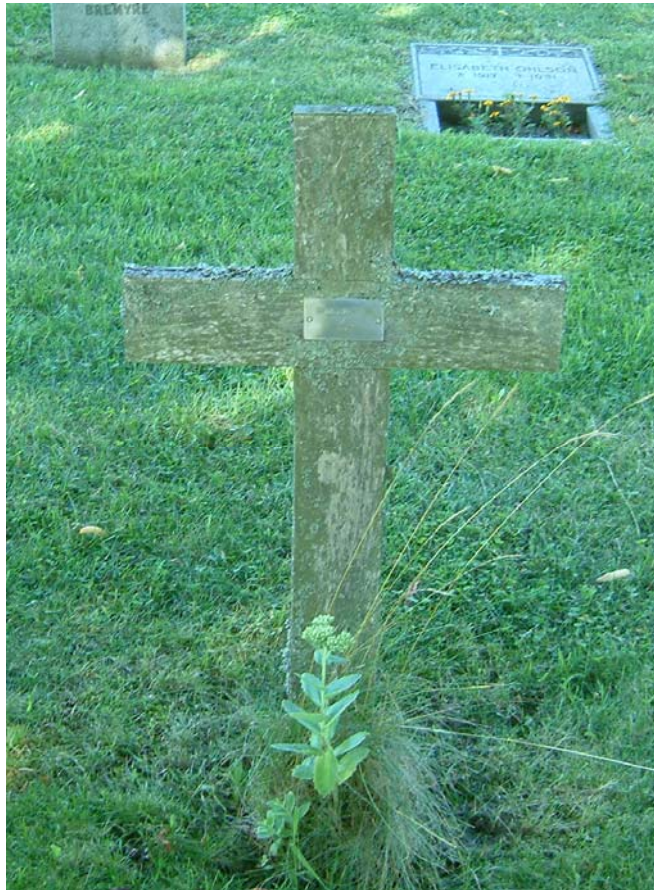
*Kyrkogårdens äldsta gravvård, rest över Anna Adolfsson 1927. Kvarter 2 vård 4.*
