Kulturhistorisk karakterisering och bedömning

Ingatorps kyrkogård

*Ingatorps socken i Eksjö kommun
Jönköpings län, Linköpings stift*

JÖNKÖPINGS LÄNS MUSEUM
Byggnadsvårdsrapport 2007:88

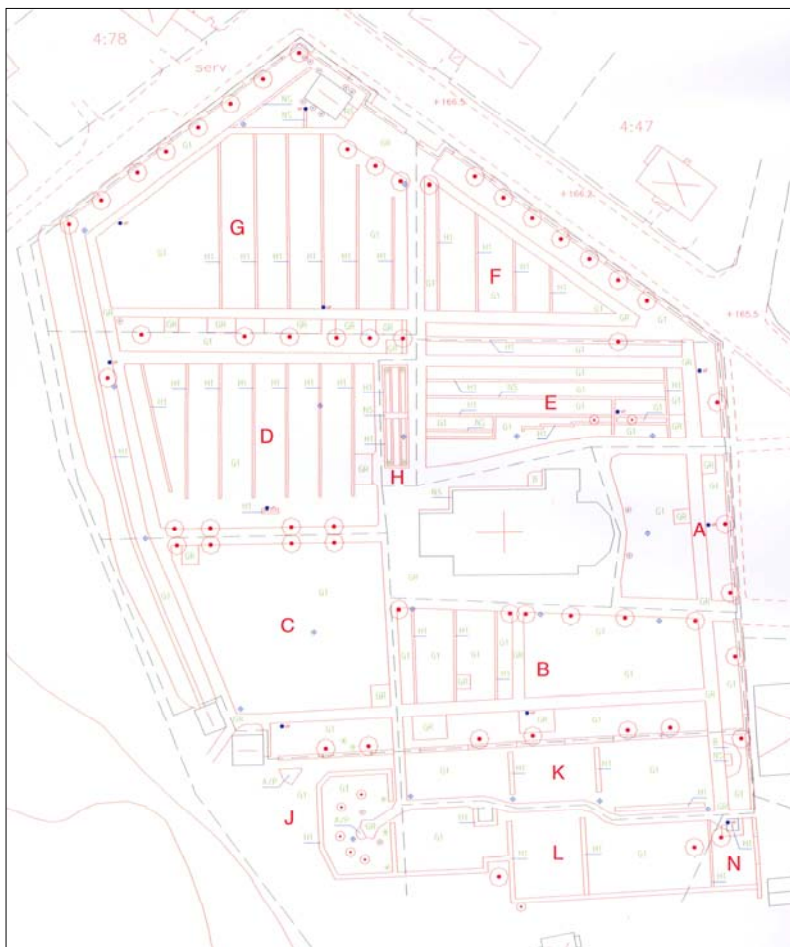
Gravkarta från 2005, utförd av Nils Blomstrand, Vetlanda Mark- och Naturdesign.

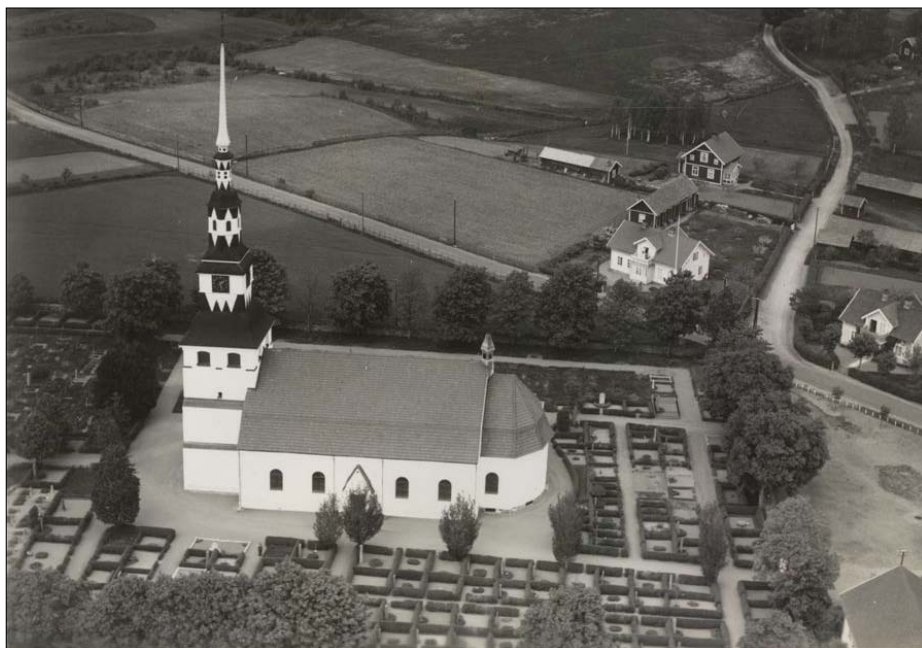
Ingatorps kyrka flygfotograferad 1937 från söder av AB Flygtrafik. Bilden är från före utvidgningen mot norr och det framgår att samtliga gravar hade häckomgärdningar och grusytor. Foto från Jönköpings läns museum.

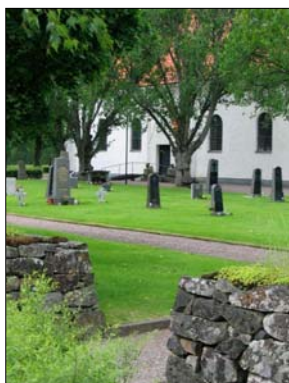
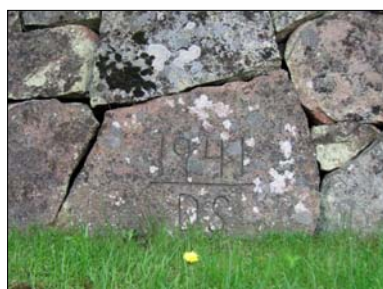
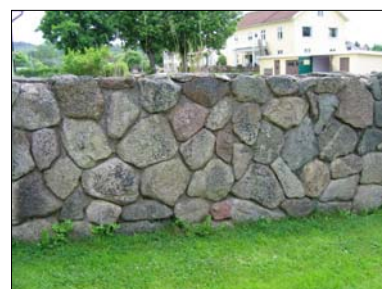
Från vänster till höger: den äldre södra stenmuren behölls när kyrkogården utvidgades mot söder 1981 och tre ingångar togs istället upp i den. Den kallmurade stenmuren i norr, med mursättarens signatur, David Stein 1941. Den med murbruk uppförda stenmuren vid den södra utvidgningen från 1981.

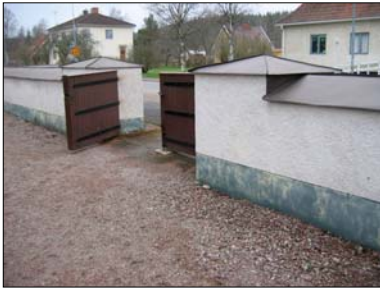
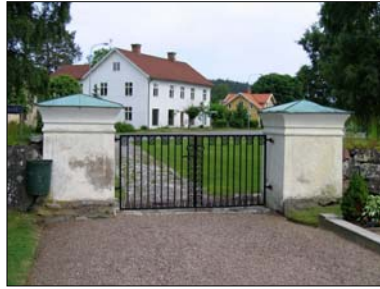
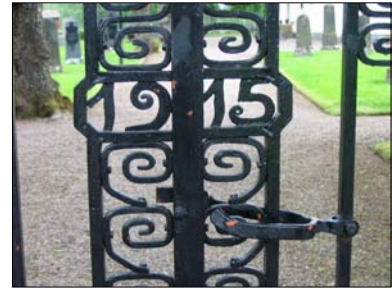
Norra entrén från 1941, den ena av de två äldre östra entréerna samt längst till höger årtalet 1915 dekorativt infällt i smidesgrinden.

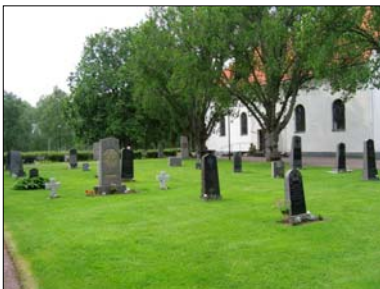
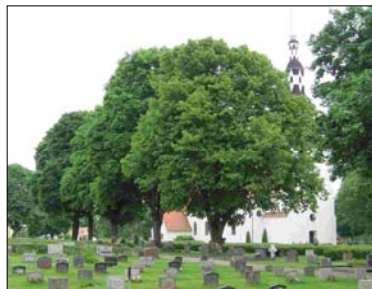
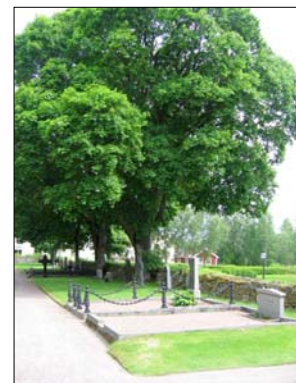
Den mest påtagliga grönskan på Ingatorps kyrkogård representeras av kvarvarande träd från den gamla kyrkogårdens trädkrans.

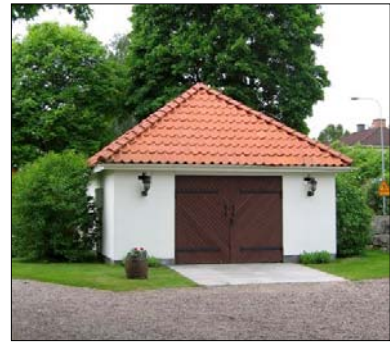
Bisättningskapell

Bisättningskapellet uppfördes 1941 efter ritningar av länsarkitekt Malte Erichs i Jönköping, han gjorde även ritningarna till den samtida kyrkogårdsutvidgningen mot norr. Byggnaden är uppförd i sten med vitputsade fasader, har ett tälttak lagt med tegelpannor. 2002 gjordes invändiga ändringar i samband med ombyggnad från bårhus till bisättningsrum. Byggnaden omfattas ej av kulturminneslagen och det kulturhistoriska värdet är främst förknippat med att den i sin exteriör är en tidstypisk representant med vissa arkitektoniska kvalitéer.

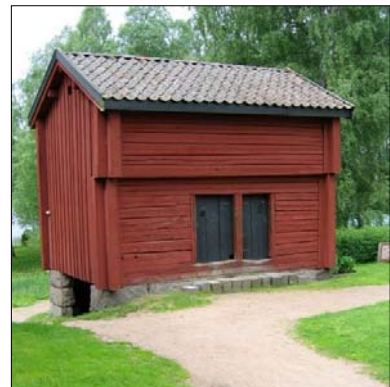
Loftbod

Loftboden är av okänt ursprung, men flyttades till sin nuvarande plats på kyrkogården 1948. Då hade den dessförinnan stått på kyrkoherdebostället där den använts som spannmålmagasin. Boden har två våningar med en överskjutande övervåning. Den är uppförd i liggtimmer med gavlarna klädda med stående panel. Sadeltaket är lagt med tegelpannor. Ovanför ingången står inristat i timret ”Anno 1773”. Hela byggnaden är rödfärgad.

Det kulturhistoriska värdet är främst förknippat med byggnadens höga ålder samt dess troligen i hög utsträckning autentiska material – speciellt vad gäller timret.

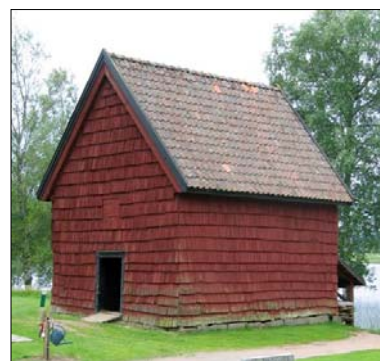
Likboden är uppförd i liggtimmer i två våningar och fasaderna spånklädda och rödfärgade. Sadeltaket med sin branta lutning är lagt med tegelpannor. Byggnaden har flera ålderdomliga detaljer, så som dörrbladet med låsplåt och bandjärn samt timrets grova dimensioner.

Likbodens kulturhistoriska värde hänger dels ihop med att den har en lång proveniens på kyrkogården, att den har en hög ålder och hög bevarandegrad vad gäller material och utformning.
