Sandby kyrkogård

Sandby församling, Växjö stift, Kalmar län

Kulturhistorisk inventering av kyrkogårdar/
begravningsplatser i Växjö stift 2006

Magdalena Jonsson
Kyrkoantikvariska rapporter 2006, Kalmar läns museum

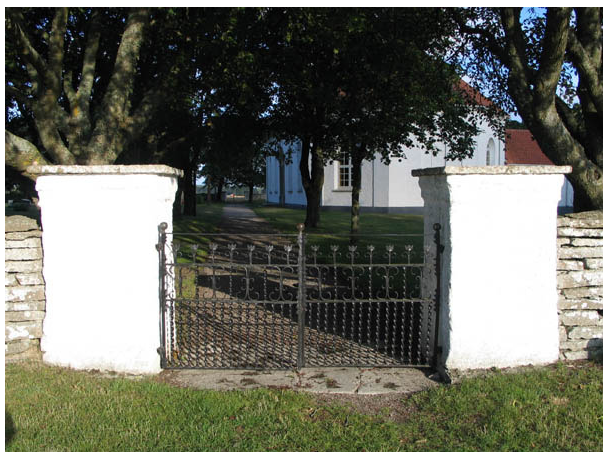
Ingångar finns i öster och i väster. De markeras av dubbla smidesgrindar mellan murade och vitputsade stolpar. Söder om ingången i öster finns en enkel klivstätta med kalkstensflisor som skjuter ut ur muren. Ytterligare en klivstätta finns i kyrkogårdens sydöstra hörn. Denna har formen av en trappa av kalkstensflisor. För några år sedan försågs denna med ett svart smidesräcke.

Ingången till kyrkogården i öster. Grindarna är smidda av August Klinth. (KI Sandby kyrkog 001)

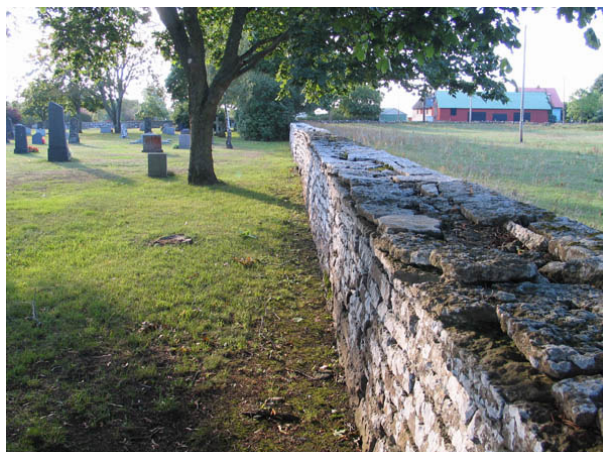
Hela kyrkogården omges av en hög mur av kallmurad kalksten.

Kyrkogårdsmuren i söder. (KI Sandby kyrkog 007)

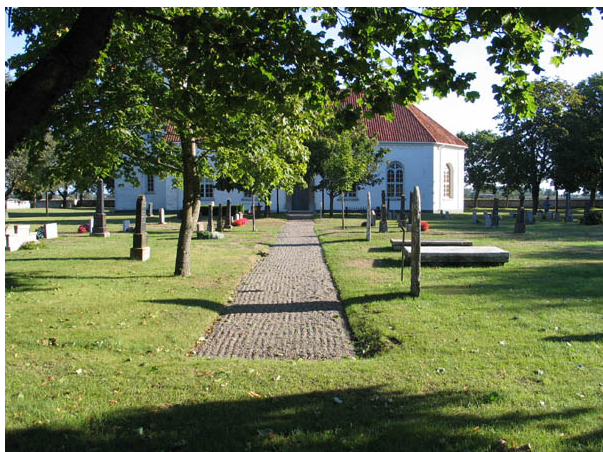
Grusgång från kyrkans södra ingång. Till höger i bilden syns de två gravtumborna och två runstenarna i kvarter A. (KI Sandby kyrkog 012)

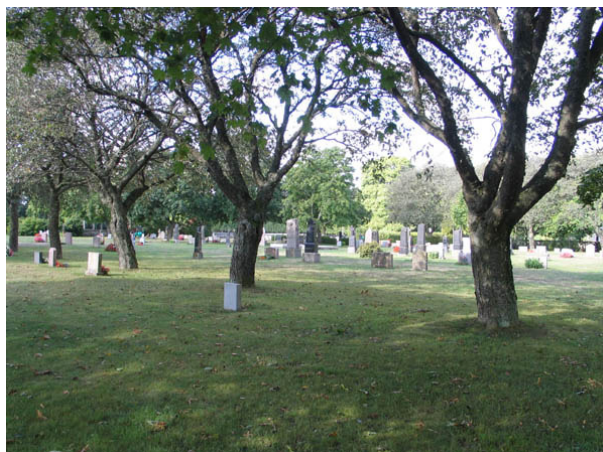
Rad med oxlar i östra delen av kvarter A. (KI Sandby kyrkog 018)

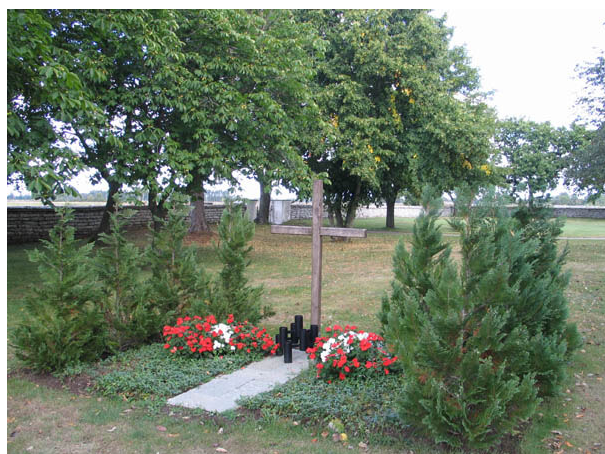
Minneslundan anlades 1999 väster om kvarter B. Platsen omges i söder och i norr av häckar av tuja. I norra delen står ett enkelt träkors. Framför det finns rabatter, en yta belagd med kalksten där man kan placera ljus samt en hållare för blomvaser. I söder finns en bänk.

Minneslundan. (KI Sandby kyrkog 049)

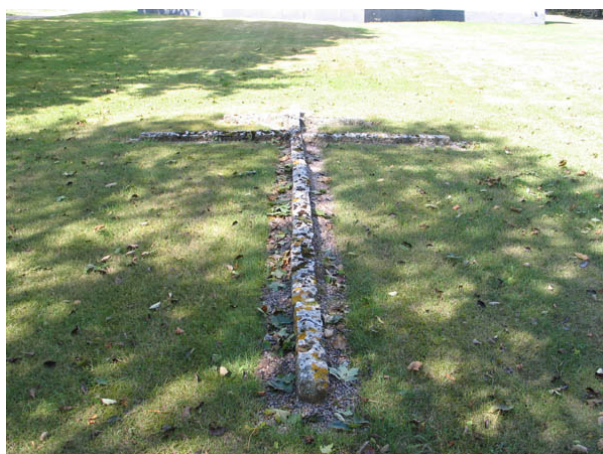
Patriarkerkors i gräsmattan öster om kyrkan.
(KI Sandby kyrkog 057)

Öster om kyrkans kor ligger det Patriarkerkors som återfanns 1957. Korset markeras med kantställda kalkstensflisor som är något upphöjda över gräset. Ingen känner idag till korsets historia.

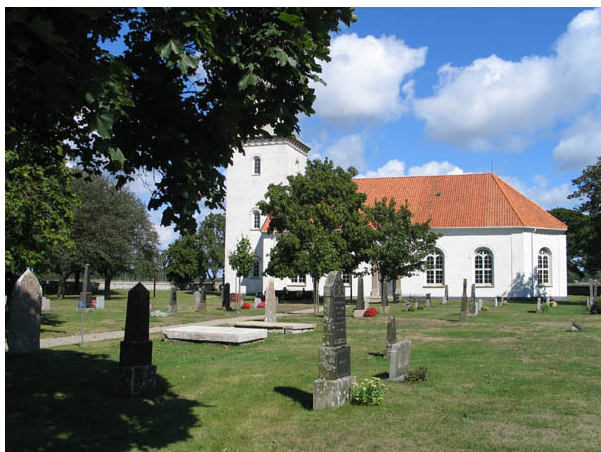
Delar av kvarter A från söder. (KI Sandby kyrkog 050)

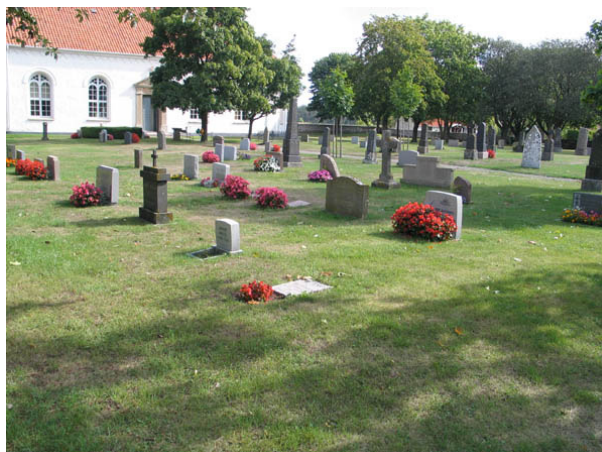
Delar av kvarter B från söder. (KI Sandby kyrkog 029)

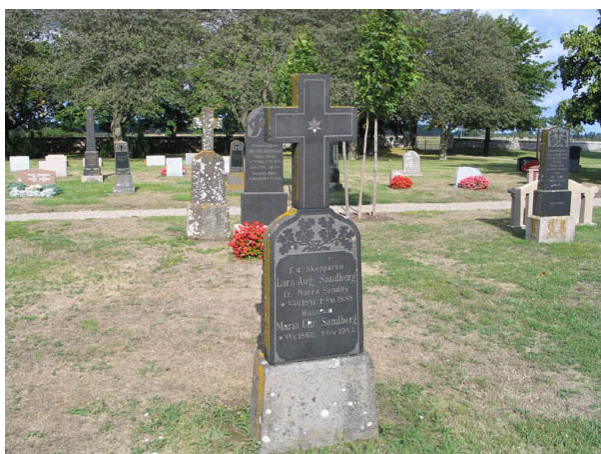
Skeppare Lars August Sandberg och hans hustrus gravvård från 1888 i kvarter A. Denna typ av gravvård förekom årtiondena kring sekelskiftet 1900. (KI Sandby kyrkog 022)

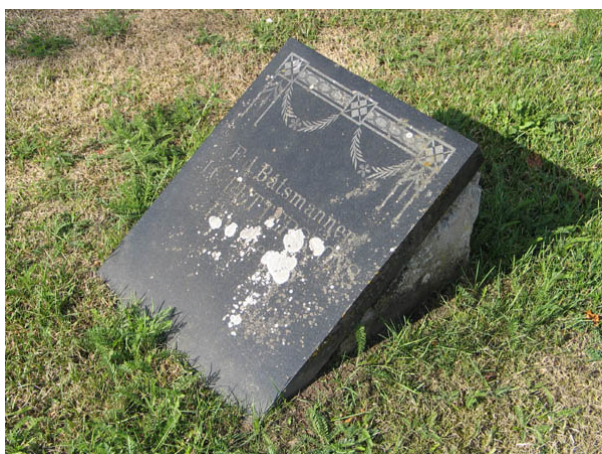
F d båtsmannen Petterssons enkla gravvård i kvarter A. Även denna typ av vård var vanlig omkring sekelskiftet 1900. (KI Sandby kyrkog 021)

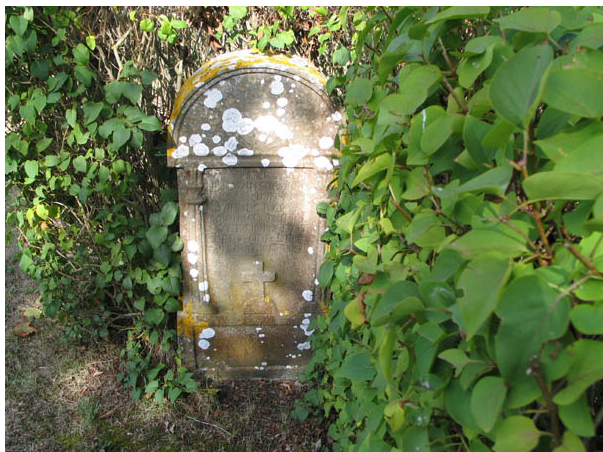
I gränsen mellan kvarter B och C står en kalkstensvård. Här vilar hemmansägaren Lars G Jonsson i Sandbys maka Maria Charlotta Jonsdotter som dog 1871. (KI Sandby kyrkog 030)

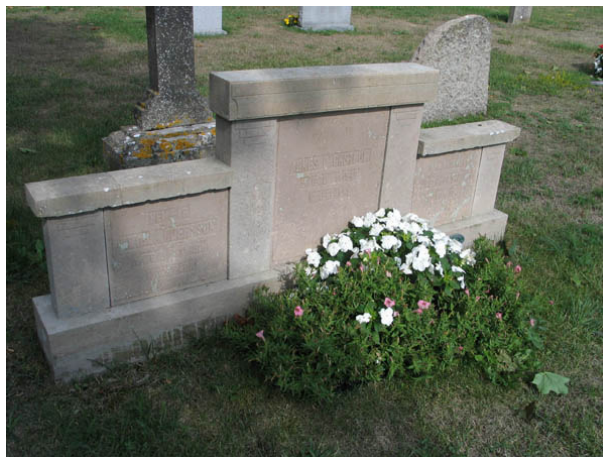
Påkostad gravvård av kalksten från 1940-talet i kvarter B. (KI Sandby kyrkog 033)

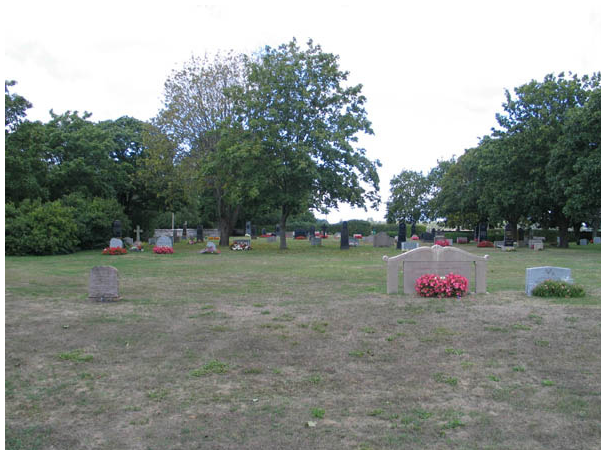
Kvarter C från öster. (KI Sandby kyrkog 035)

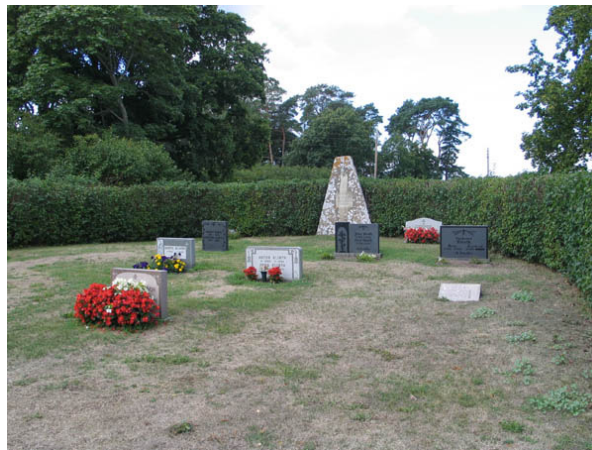
Klinth-kullen i västra delen av kvarter C. Den trekantiga kalkstensflisa är pastor Anders Klinths gravvård. Han var verksam i socknen 1818-1822. (Ki Sandby kyrkog 043)

Längst västerut i kvarteret finns den sk Klinth-kullen. Här ligger flera medlemmar av familjen begravda. Mest framträdande är pastor Anders Klinths gravvård i form av en stor, nästan trekantig kalkstensskiva prydd med en stjärna av metall. På Klinth-kullen ligger också ett par av församlingens kyrkoherdar i modern tid begravda.

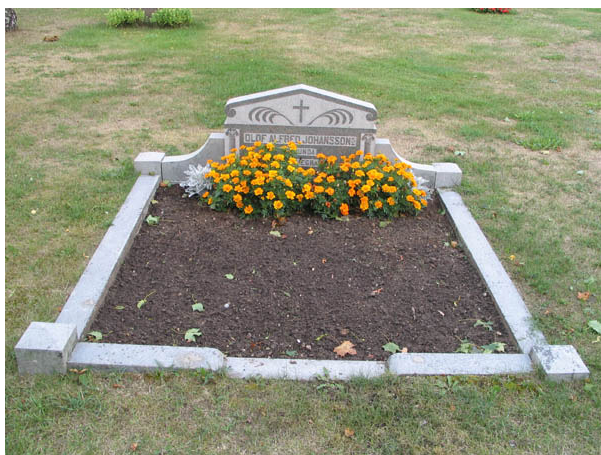
Gravplats omgärdad med stenram och belagda med öppen jord. Gravvården har en utformning typisk för 1940-50-talet. (KI Sandby kyrkog 038)

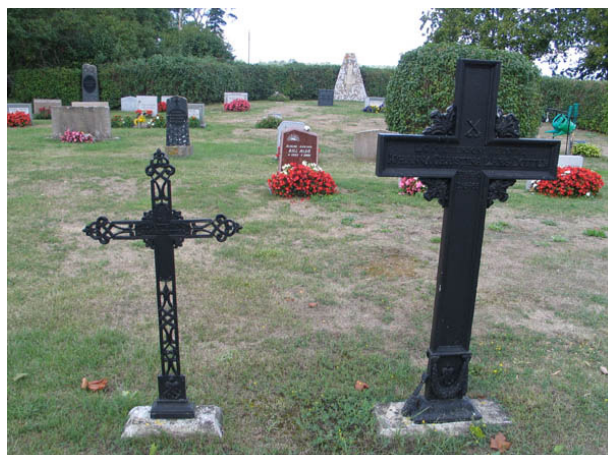
Två gjutjärnskors. Det högra är Johanna Christina Larsdotters gravvård från 1863. Hon dog i barnsäng 23 år gammal. Det vänstra korset är hennes lilla dotter Matilda Christina som dog några dagar efter födseln. (KI Sandby kyrkog 039)

I kvarterets västra del står två gjutjärnskors. Det större korset är gravvård för L G Petterssons hustru Johanna Christina Larsdotter som dog i barnsäng 1863. Det mindre korset är parets nyfödda dotter Matilda Christina som dog några dagar efter sin mor.

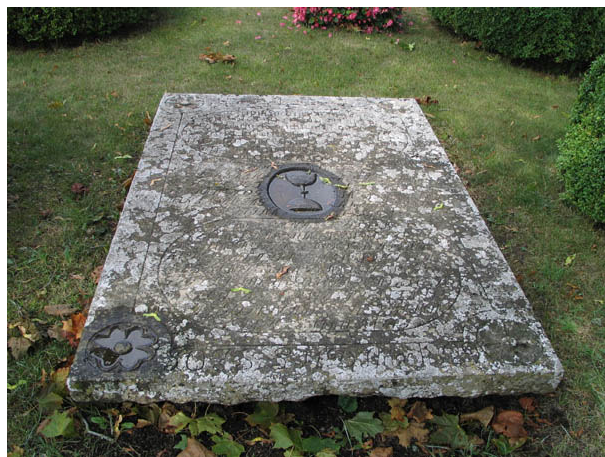
Gravhällen från 1743 är gravvård över prosten Gunnar Kulleberg och hans maka Anna Gresilia. Kulleberg tillträdde som kyrkoherde i Sandby 1723.

En av gravhällarna som finns bevarade på Sandby kyrkogård. Detta är prosten Gunnar Kullberg och hans makas gravvård. De dog 1743 respektive 1753. År 1829 gjordes en ny inskription med initialerna L O F S L M D i hällens nedre kant. (KI Sandby kyrkog 040)

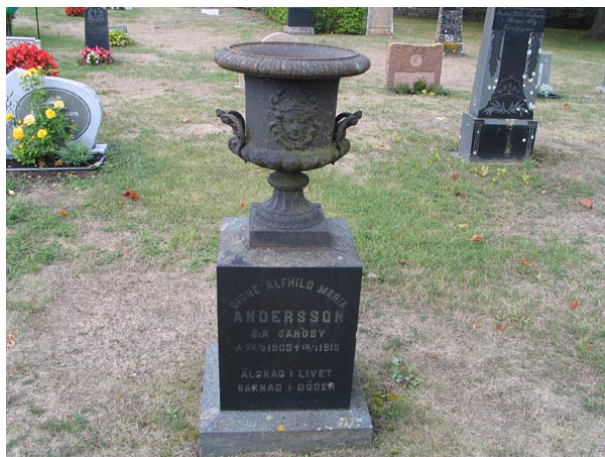
Den här typen av gjutjärnsurnor förekommer kring sekelskiftet 1900. Här är det den tolvåriga Signe Alfhild Maria Anderssons gravvård. Hon dog 1915. (KI Sandby kyrkog 041)
