Kulturhistorisk karakterisering och bedömning

## Flisbys kyrkogård

*Flisbys socken i Nässjö kommun  
Jönköpings län, Linköpings stift*

JÖNKÖPINGS LÄNS MUSEUM  
Byggnadsvårdsrapport 2006:73

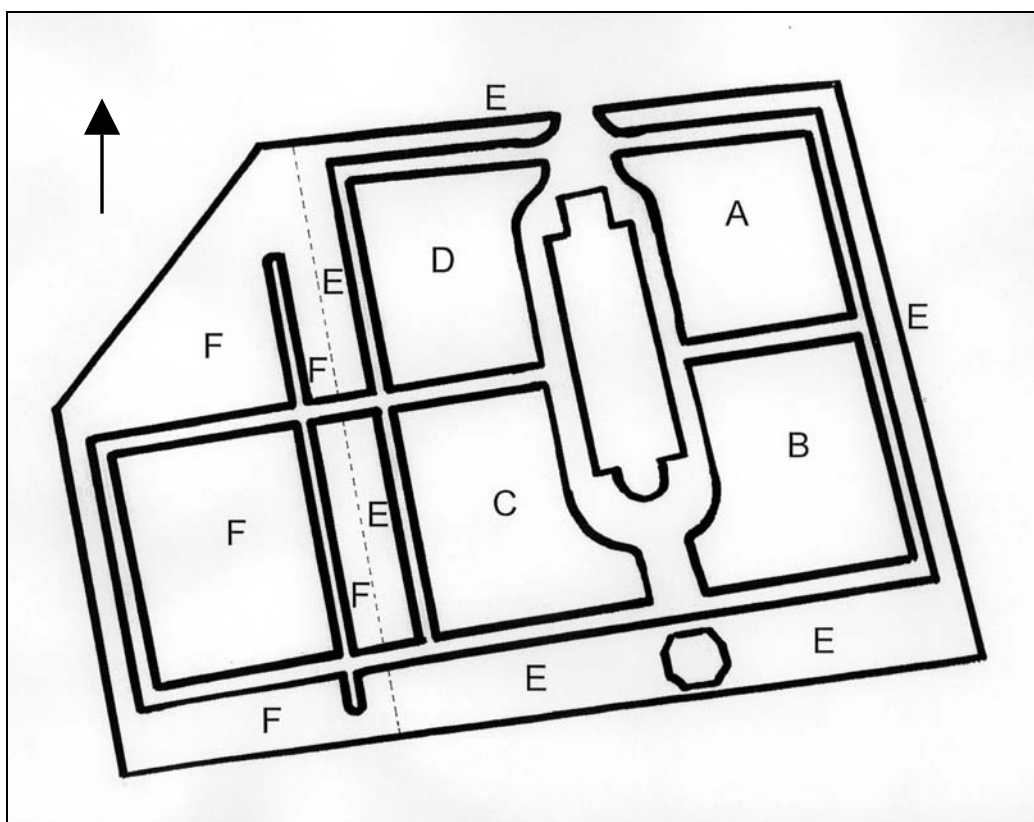
Principskiss över Flisbys kyrkogård med kvartersbeteckningar som används i rapporten. Streckade linje markerar stenmur som skiljer gamla kyrkogården från utvidgningen i väster. Ritning av Jonas Haas, JLM.

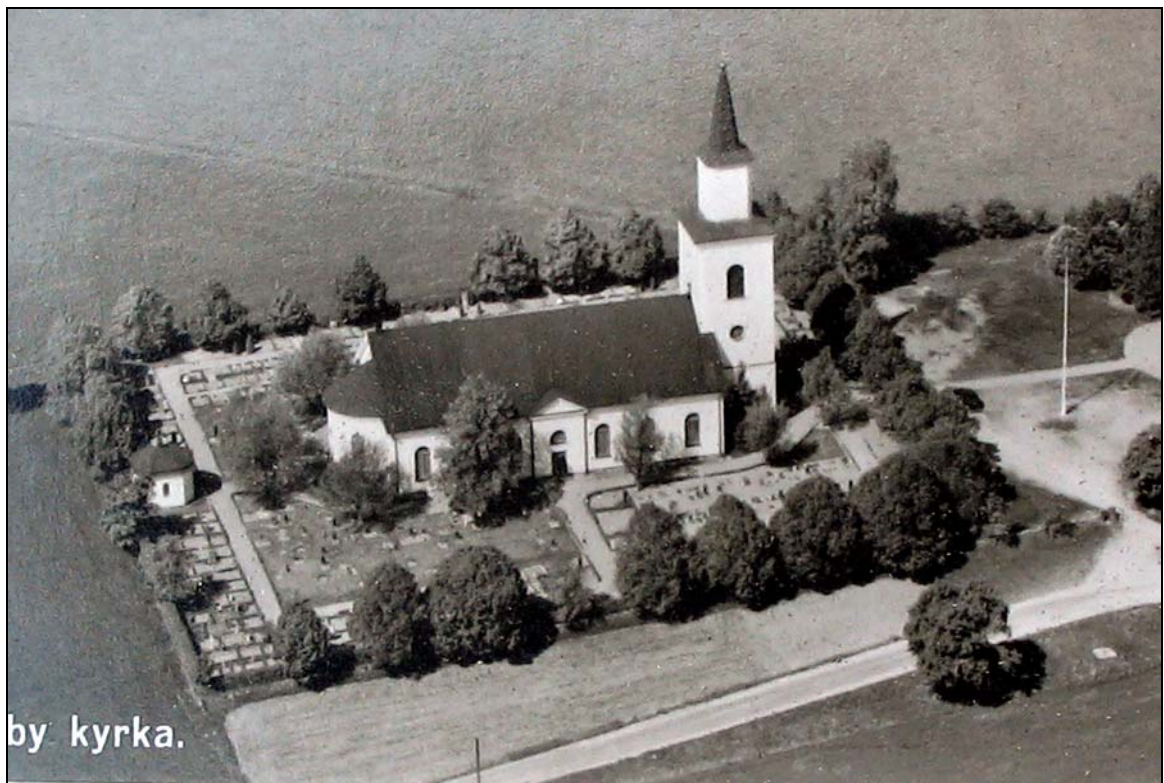
Flygbild från omkring 1940-50-talet. Tydligt syns skillnaderna mellan köpegravar och allmänna linjens gravar. Detalj av vykort, Flisby församling.

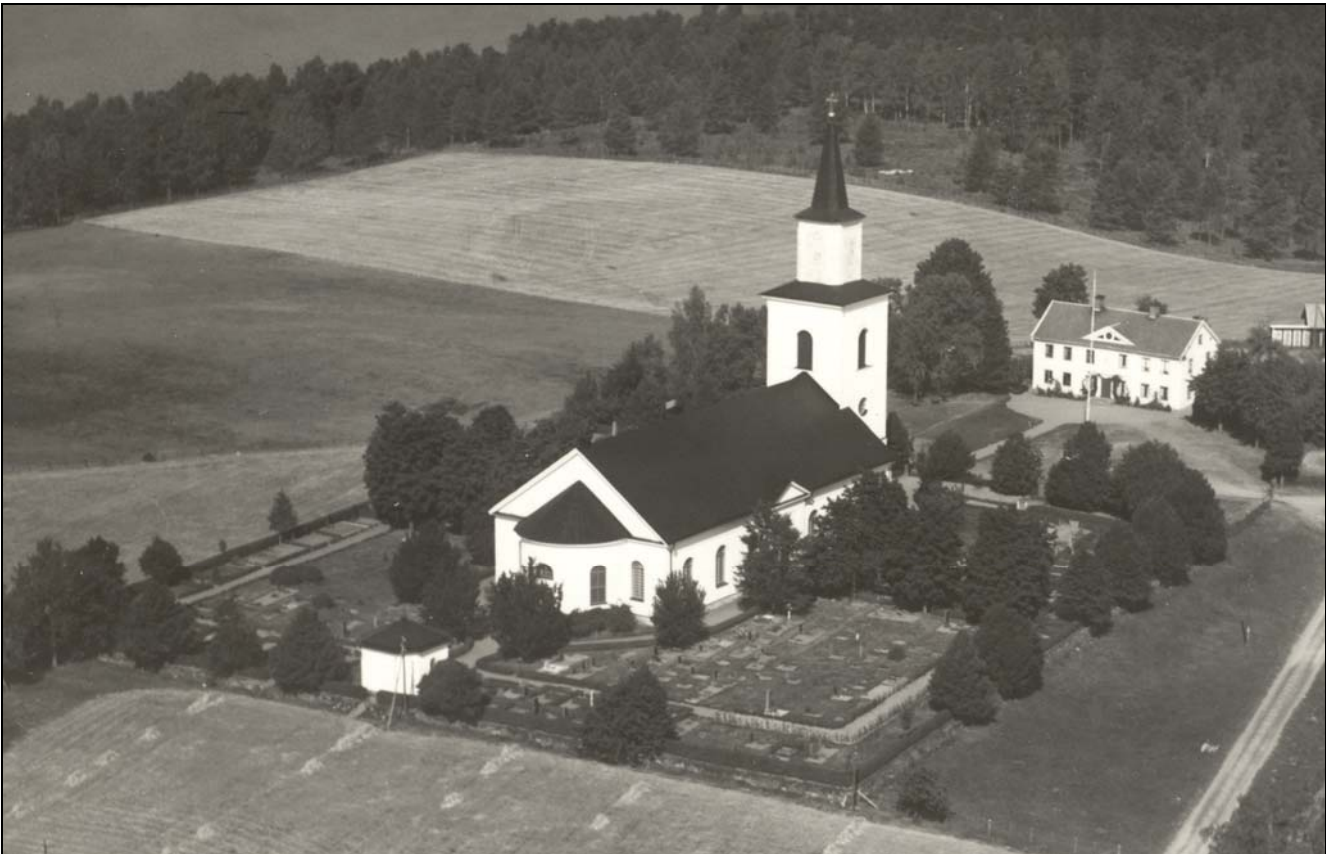
Flygbild över Flisby kyrka och kyrkogård med församlingsgård i bakgrund. Fotograferad 1935. JLM.

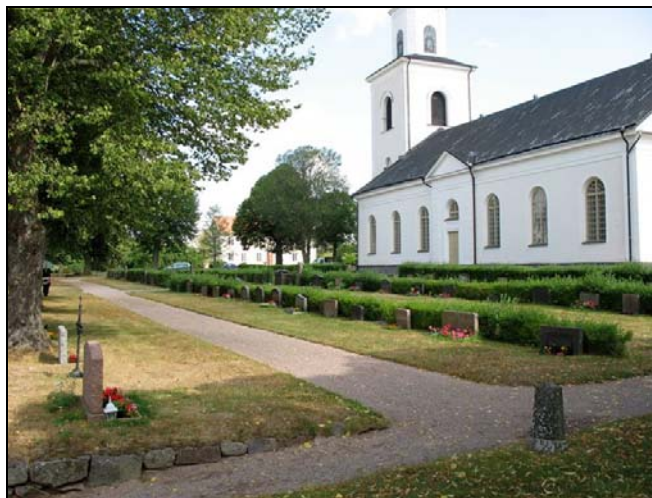
Kyrkogården är jämnårig med kyrkan från 1850-talet och består huvudsakligen av två tydligt åtskilda delar; den ursprungliga kyrkogården från 1850-talet och utvidgningen i väster från 1972. Den äldre delen är i sin tur tydligt uppdelad i fyra kvarter plus gravrader längs med kyrkogårdsmuren. Den västra delen från 1972 innehåller även en minneslund anordnad i norra delen, kring en rest sten, markerad som fornlämning.

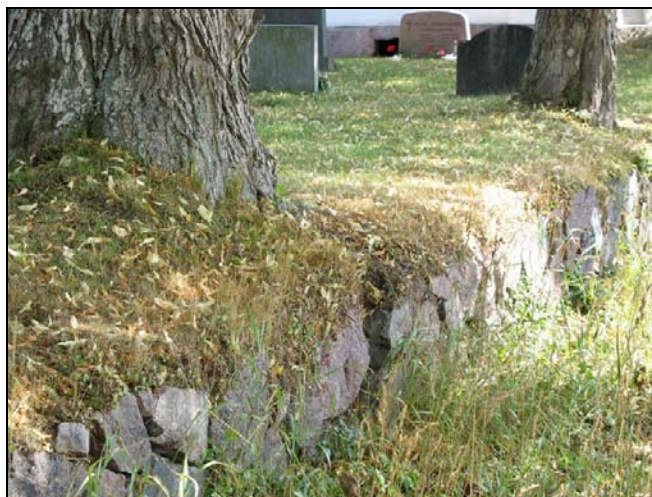
Kyrkogården omgärdas av en enhetlig stödmur som troligen är samtida med kyrkan. Muren är kallmurad och består av kluven granit och varierar lite i höjd beroende på terrängen. Norra muren är kompletterad med ett modernt stålstaket, medan det på östra och södra muren växer häckar av cotoneaster. Den nya kyrkogården i väster är omgärdad av dels ett vanligt hönsnätsstaket och dels ett svart stålroststaket.

Del av södra muren.

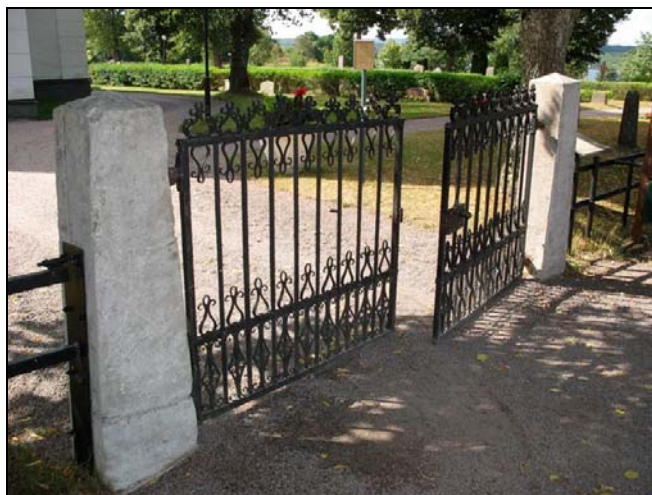
Huvudingången till kyrkogården ligger i norr, mitt emot kyrkans egen huvudingång. Den består av en enkel dubbelgrind med smidda detaljer, grindstolpar av kalksten. Det finns inga uppgifter om ålder på dessa eller att de skulle ha bytts ut, troligen är de ursprungliga, dvs från 1850-talet, och hör således till kyrkogårdens äldsta delar.

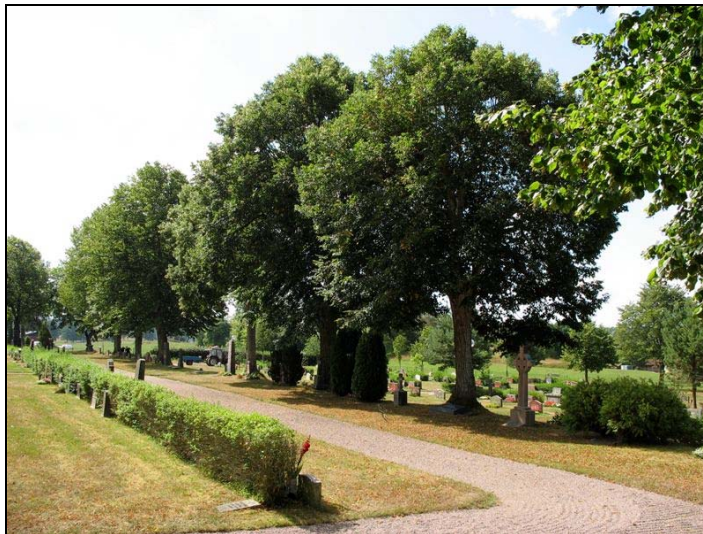
Runt kyrkogården står en trädkrans av lind, i stort sett komplett på alla sidor utom i söder där den östra delens träd har dött ut. Även den yngre delen, utvidgningen från 1972 har en trädkrans, men naturligt nog är träden här betydligt mindre. Även dessa träd är lind. Inne i kvarteren B, C, D och E växer rygghäckar av liguster.

Lindar i trädkransen från 1900-talets början.

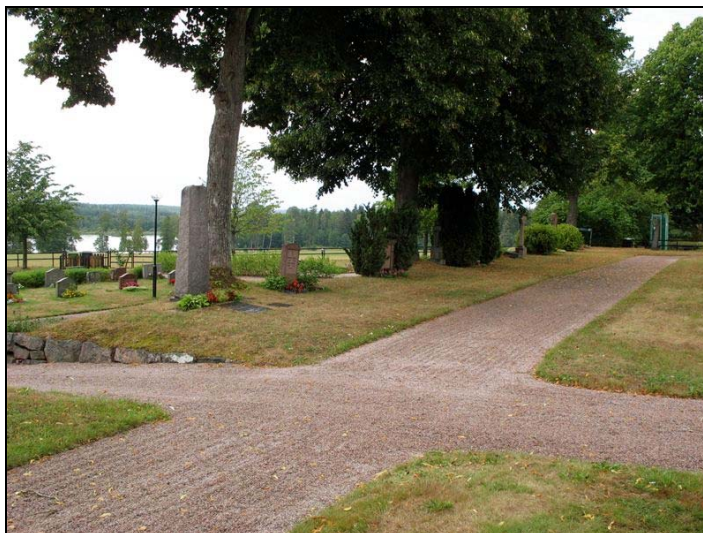
Gångsystemet är enkelt men relativt välbevarat. Gångarna är grusade och följer ett klassiskt mönster med symmetriskt ordnade gångar utifrån kyrkans entréer och längs med den yttre gravraden vid kyrkogårdsmuren. Gångsystemet är troligen från 1850-talet då kyrkogården anlades.

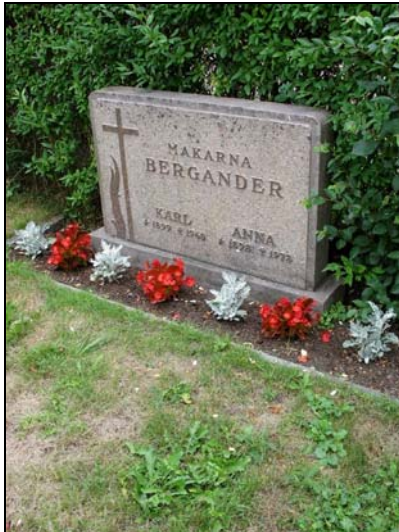
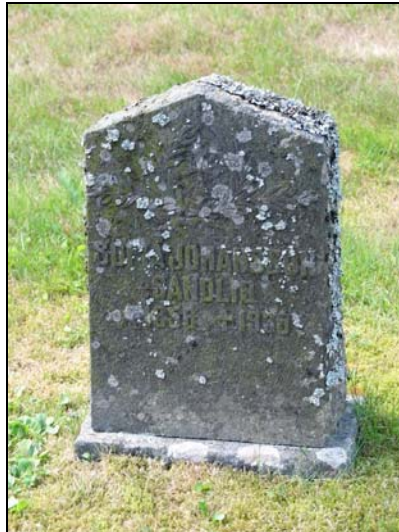
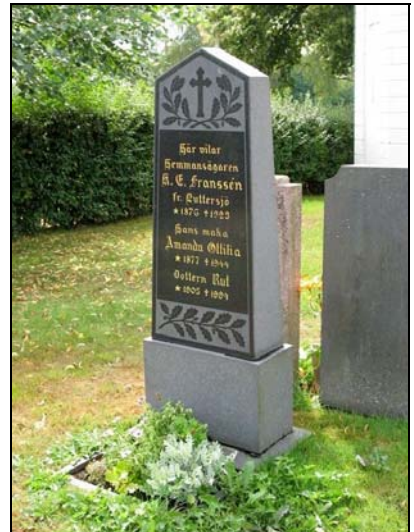
Olika typer av gravvårdar på Flisbys kyrkogård.

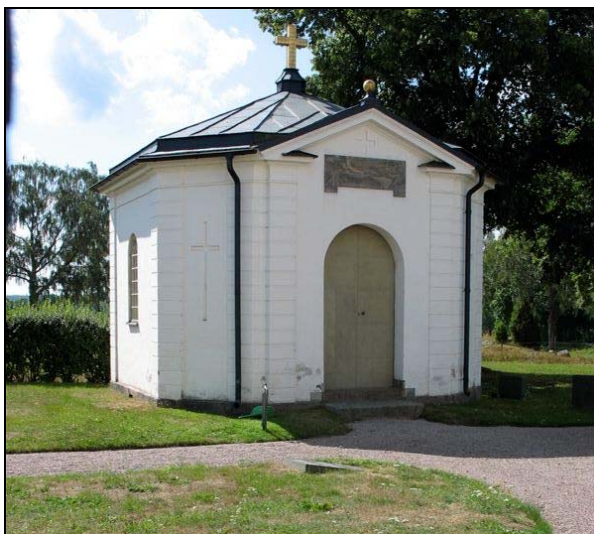
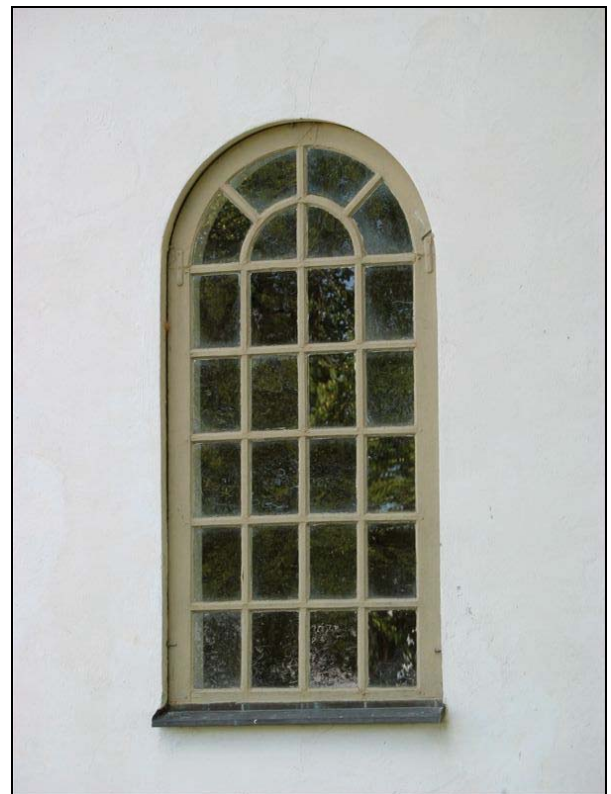
Söder om kyrkans kor står ett gravkapell som uppfördes kort efter kyrkans invigning. Överkommissarie J. E. Berggren bidrog till kyrkobygget men även till ett gravkapell, mot att själv få bli begravd där. 1858 dog han och ligger nu begravd under kapellets golv. Kapellet har en åttakantig plan, vitkalkade väggar med blinderingar i form av kors på de avfasade hörnen. Hörnen artikuleras av hörnkedjor i relief. Taket är ett tälttak klätt med falsad svartplåt. Över porten av nitad plåt sitter en polerad granitskiva till minne av Berggren, som i sig markeras av en flack fronton.

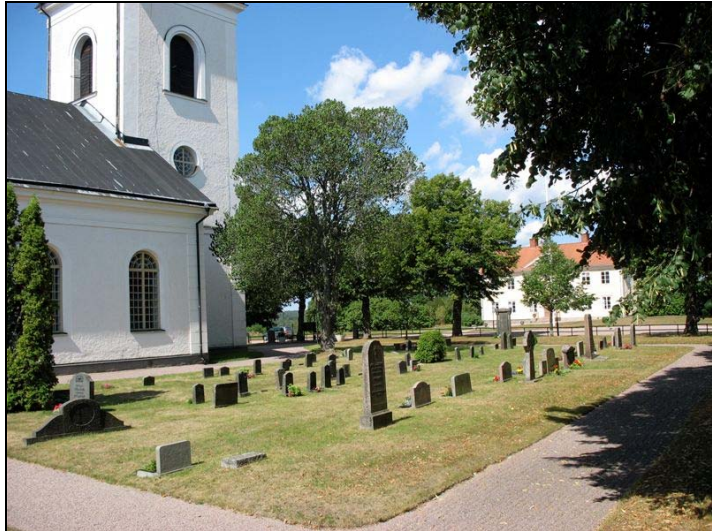
Kvarter A sett från sydost. Små, anspråkslösa vårdar ur allmänna linjen präglar största delen av kvarteret.

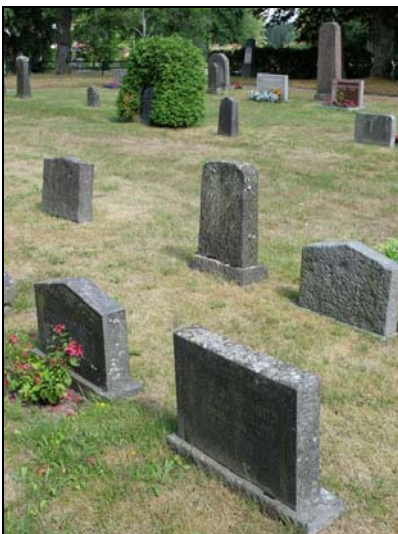
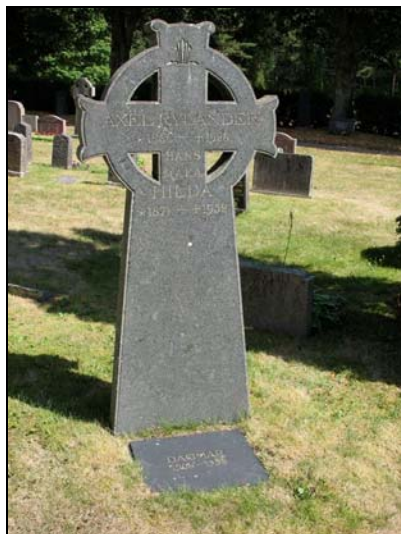
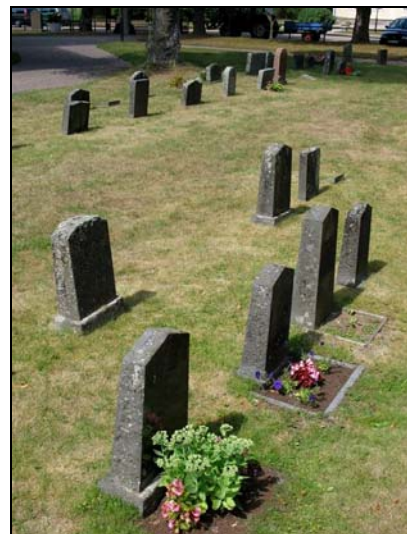
Kvarter A domineras av de små allmänna gravarna (1930-40-tal), men större köpegravar i hörnen och i kanterna ramar effektivt in kvarteret.

Kvarter A är ett typiskt allmänna-linjen-kvarter och det är i denna karaktär som dess främsta kulturhistoriska värde ligger. Det karaktäristiska ligger i de små gravvårdarna, den kronologiska helheten och att så pass många vårdar från allmänna linjen finns kvar – inte bara några enstaka på spridda ställen. Förutom värdet av de enskilda vårdarna ligger det även ett värde i den struktur där större familjevårdar ligger utmed kvarterets kanter och de mindre allmänna vårdarna ligger i kvarterets mitt. Vid förnyelser bör man ta fasta på detta så att nya begravningar i kvarteret anpassas till den befintliga strukturen och att nya vårdar följer det befintliga mönstret.

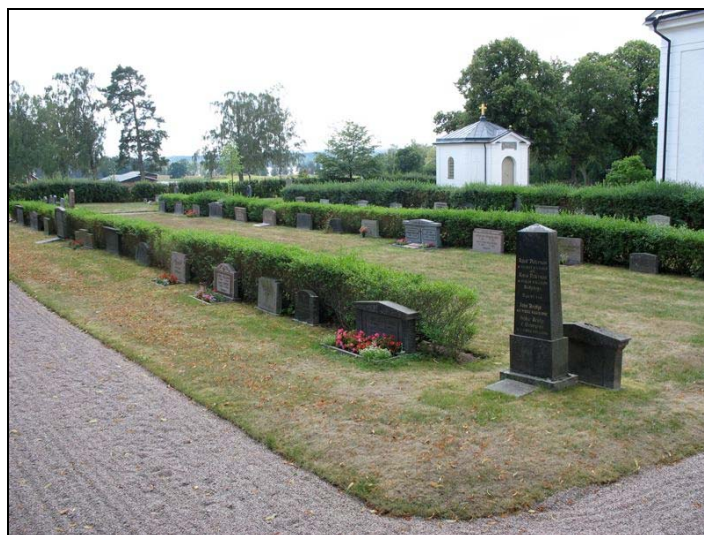
Kvarter B sett från norr, med gravkapellet i bakgrunden.

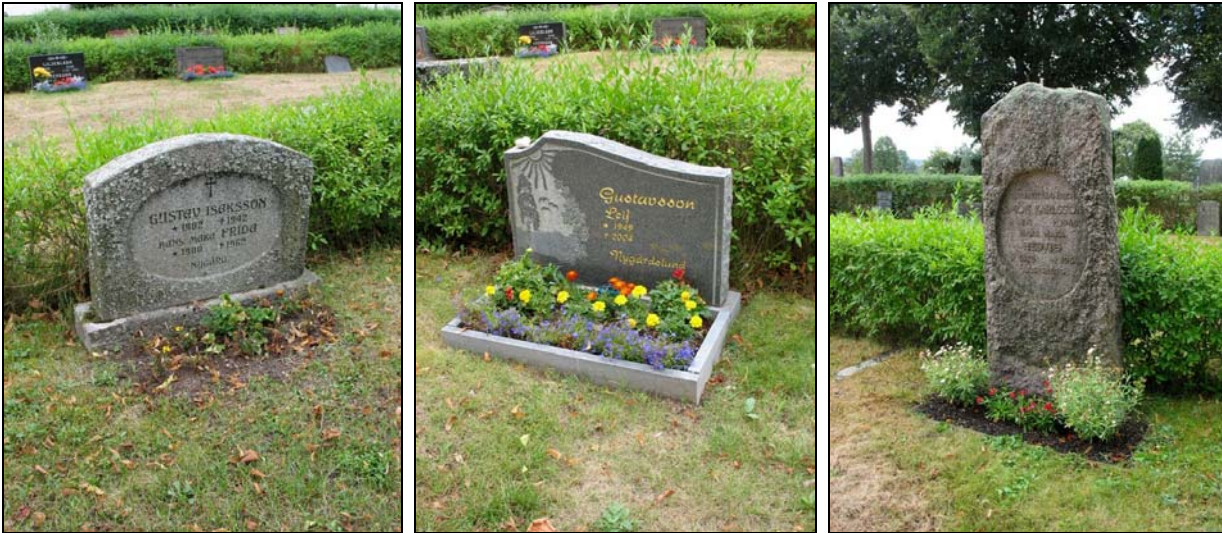
Gravvårdarna i kvarteren B, C och D är främst familjegravar från 1940-talet fram till 1972 då kyrkogården utvidgades.

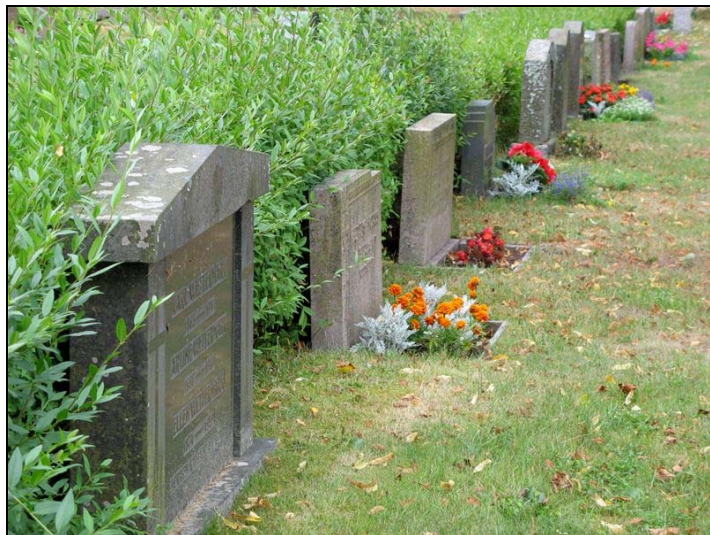
De tre kvarteren är relativt lika varandra till sin karaktär och innehåll. Kvarteren är moderniserade kvarter där de gamla allmänna linjerna har kompletterats med gravvårdar från efterkrigstid och det är detta som idag är den huvudsakliga karaktären. Regelbundenhet, tydliga mönster av klippta ligusterhäckar och anspråkslösa vårdar kännetecknar kvarteren. Det kulturhistoriska värdet är kopplat till det tidstypiska i detta och är något som är väl företrätt på många andra kyrkogårdar, och dessutom finns det i mer enhetlig form på den nya delen av kyrkogården. Ett kulturhistoriskt värde ligger dock i enskilda vårdar med titlar som berättar om socknens samhälleliga historia och utveckling, likaså vårdar med gamla Orts- och gårdnamn.

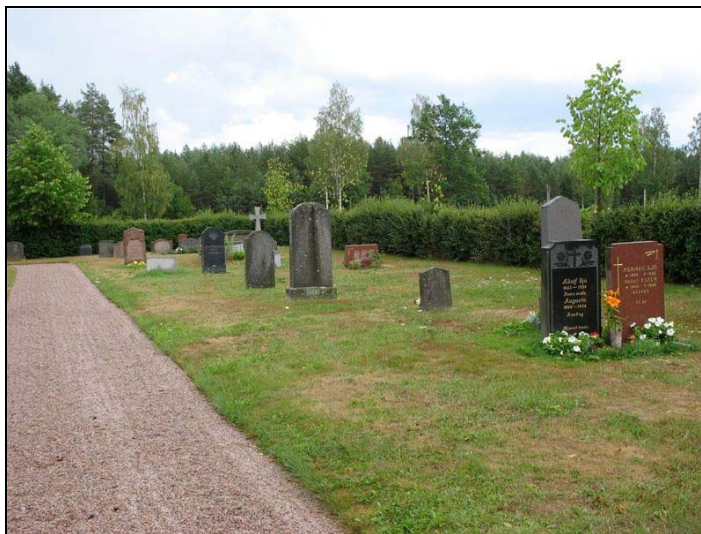
Öster om gravkapellet, längs södra muren står dessa gravvårdar- orienterade i öst-västlig riktning och inte med ryggen mot muren.

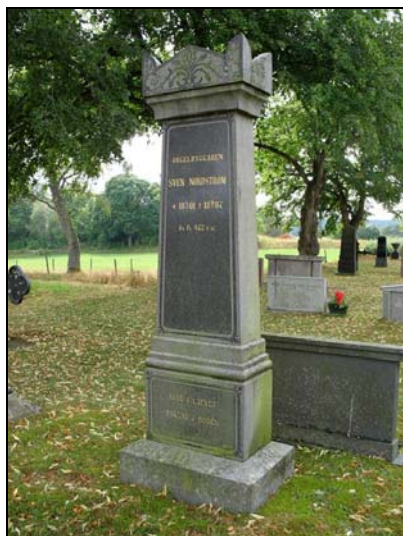
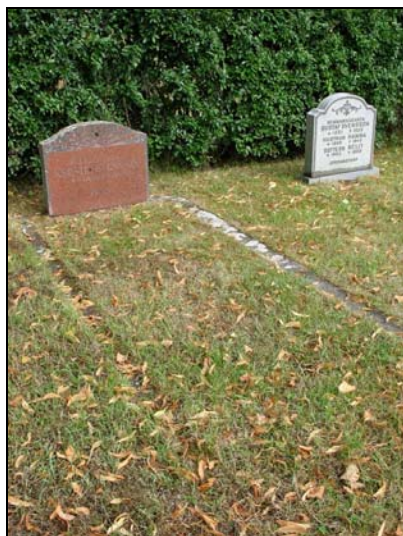
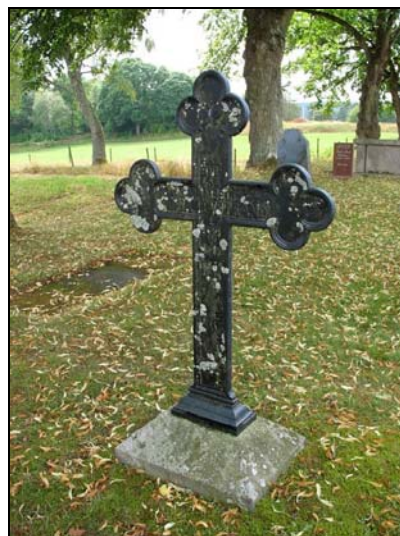
Orgelbyggaren Sven Nordström och hans bror ligger begravda bredvid gravkapellet i en typisk vård för kvarter E, från 1887. Även yngre vårdar ligger här men har ursprungligen haft stora grusbäddar och häckomgärdningar eller stenramar.

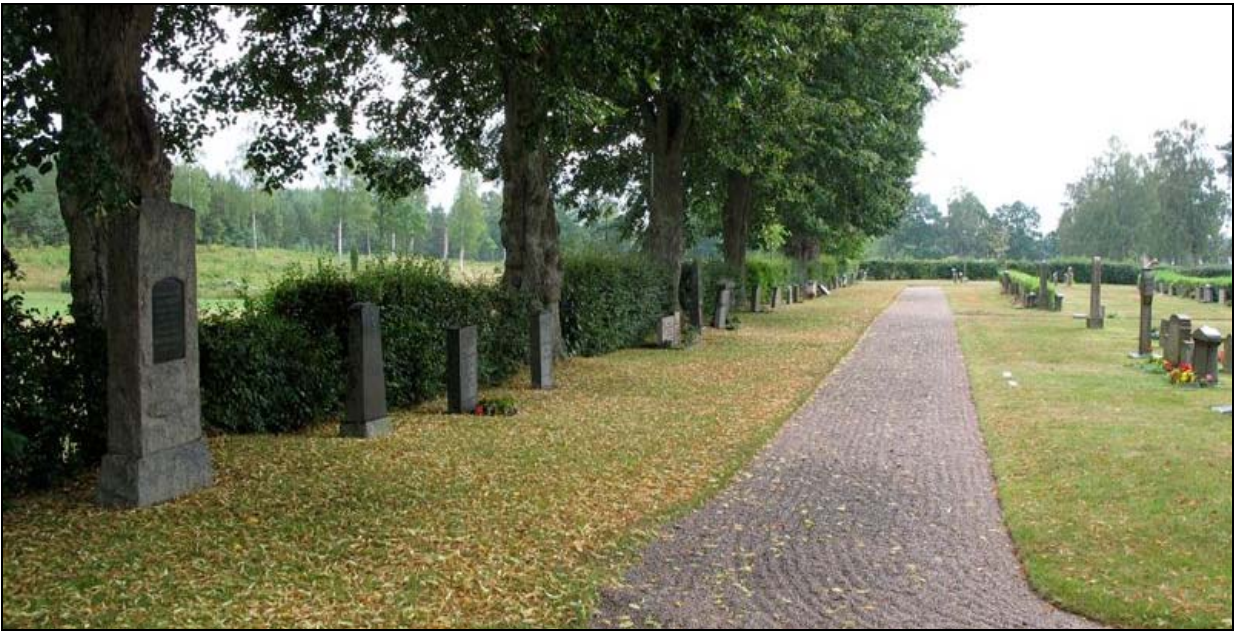
Den östra delen av trädkransen, och därunder en rad med fondgravar i kvarter E.

Kvarterets kulturhistoriska värde är kopplat dels till strukturen och dels till de enskilda gravvårdarna. Kvarteret – samtliga rader utmed kyrkogårdsmuren – fungerar med sin högre och större gravvårdar som fond åt de inre kvarteren. Detta är ännu tydligt och tydligheten bör bevaras genom att nya vårdar i kvarteret anpassar sig i storlek och höjd till de nuvarande, samt att äldre vårdar av stora och högresta format inte tas bort. Det kulturhistoriska värdet i enskilda vårdar ligger i konstfärdigt utformade vårdar, vårdar med titlar samt Orts- och gårdnamn som kanske inte längre finns samt vårdar med bevarade gravramar (även de som ligger dolda under gräset).

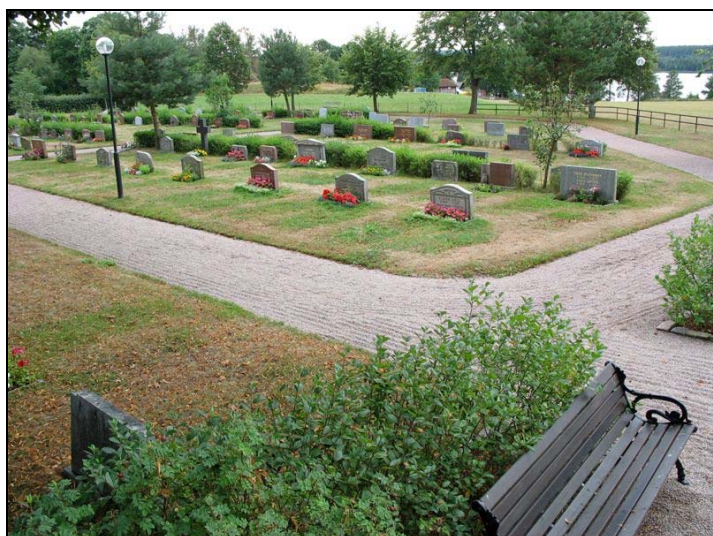
Kvarter F utgörs av den västra utvidgningen som gjordes 1972 och som ligger en nivå lägre än den gamla kyrkogården. Kvarteret är liksom gamla delen omgiven av en trädkrans av lind, planterad vid utvidgnings-tillfället. Nästan samtliga vårdar ligger längs rygghäckslinjer av liguster, undantaget är gravarna utmed södra kanten. I norra delen av utvidgningen finns en minneslund.

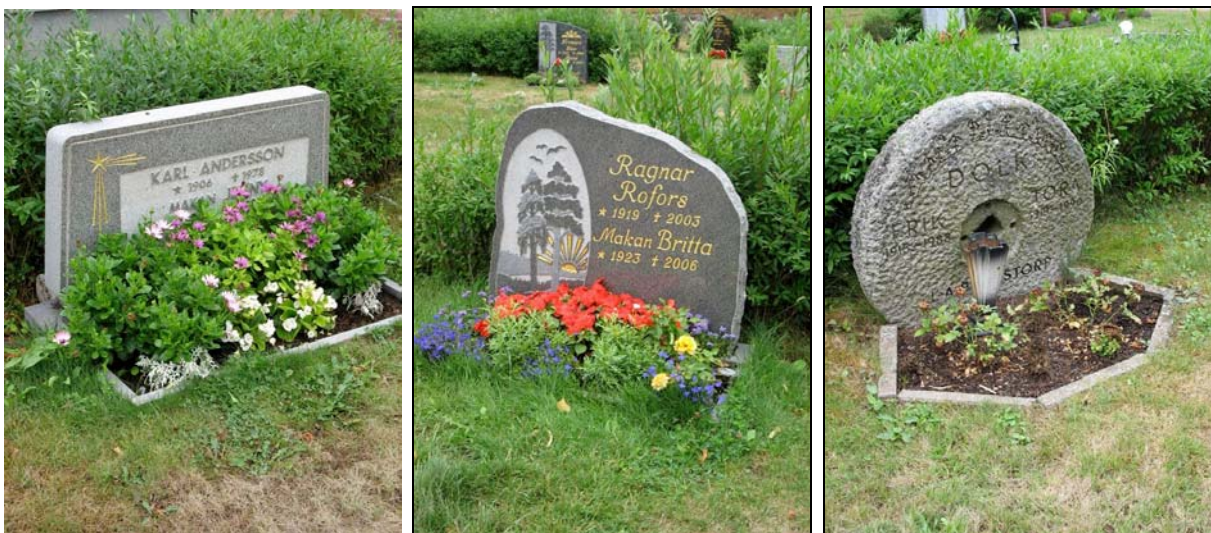
Gravvårdarna i kvarter F är alla moderna och de flesta enhetligt moderna också i sitt utseende. Vanligast är den låga och breda gravvårdar, som under 1900-talets senaste år mer och mer ersatts av vårdar med oregelbunden profil, och ofta med naturprofil. Längst till höger en personlig gravvård gjord av en kvarnsten.

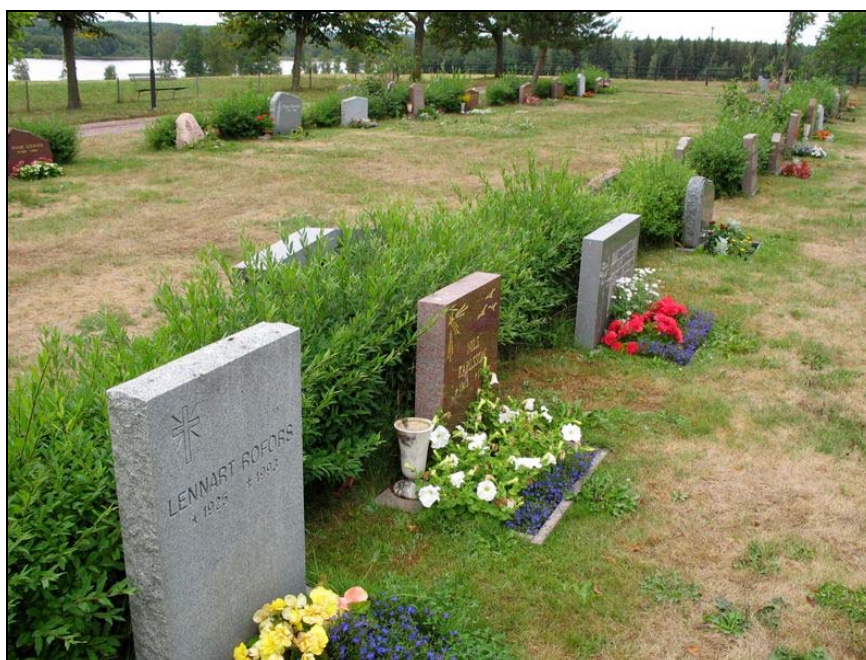
Kvarter D är det mest enhetliga kvarteret på kyrkogården och speglar ett typiskt och modernistiskt gravkvarter från tiden 1970 fram till idag. Tiden – och kvarteret – präglas av likvärdiga och enhetliga gravvårdar av sten i låga och breda proportioner. Vid ändringar och kompletteringar i gravraderna bör man ta hänsyn till att det är så pass enhetligt och anpassa nya vårdar efter de befintliga. Vårdarna är i och för sig välrepresenterade även på andra ställen på kyrkogården och på andra kyrkogårdar i länet men är här ovanligt väl samlad. Enskilda vårdar har även kulturhistoriska värden genom förekomst av främst titlar och gårds- eller ortsnamn vilka speglar Flisbys historia och geografi.
