Lönneberga kyrkogård

Hultsfred-Vena-Lönneberga församling, Linköpings stift, Kalmar län

Kulturhistorisk inventering av kyrkogårdar/
begravningsplatser i Linköpings stift 2006

Magdalena Jonsson
Kalmar läns museum, kyrkoantikvariska rapporter 2006

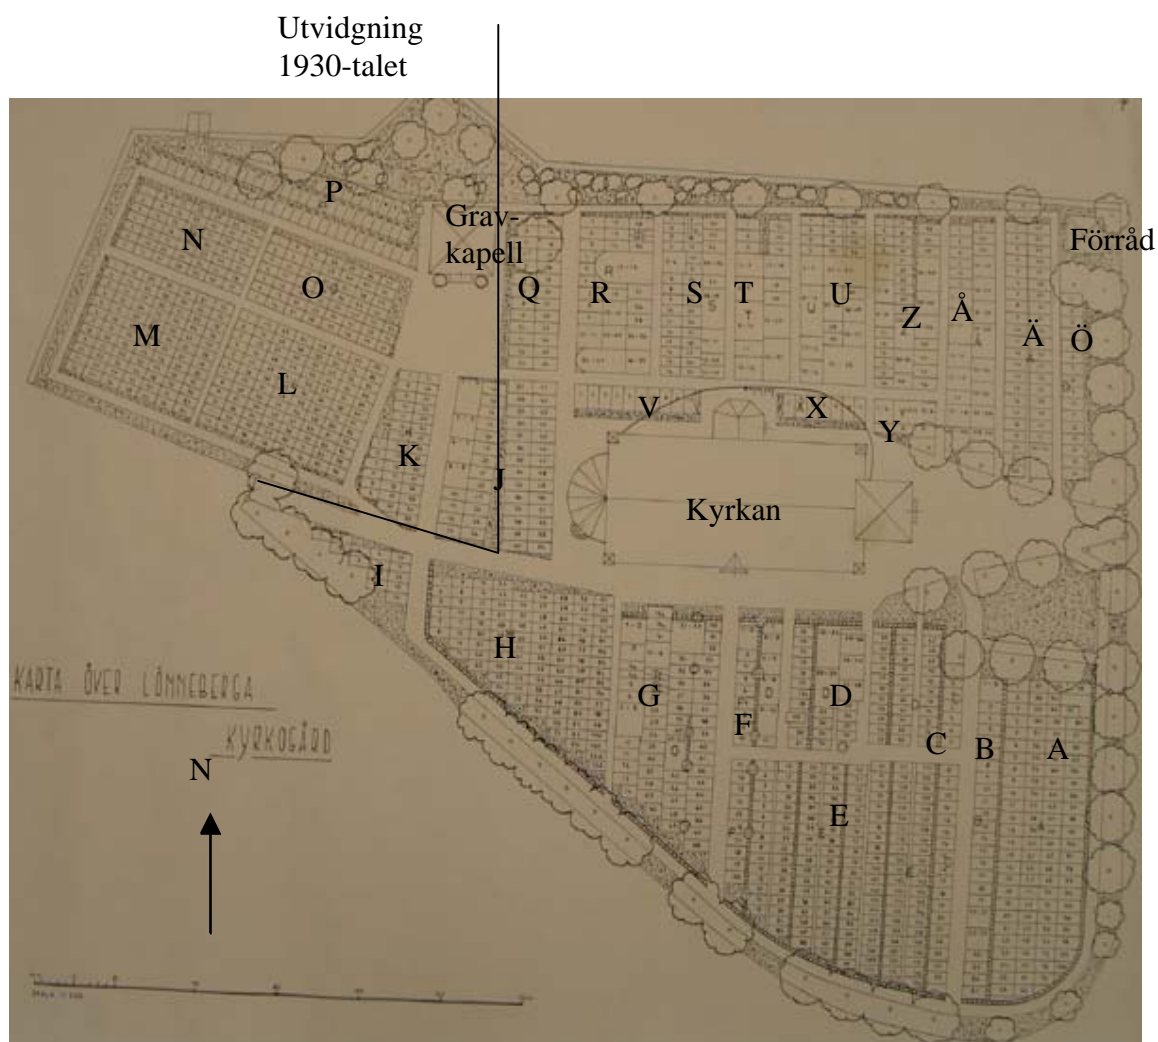
Karta över Löneberga kyrkogård.

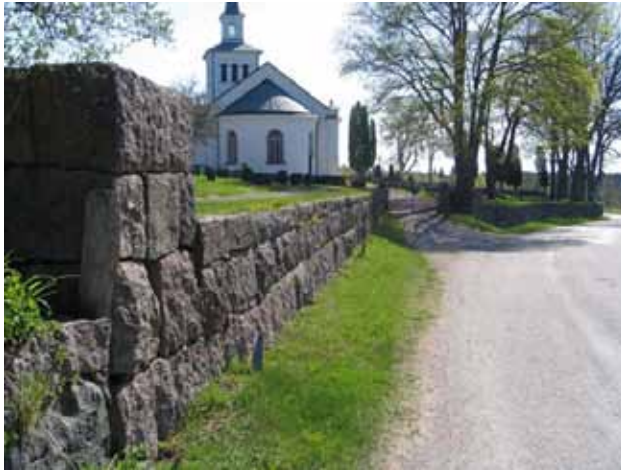
Kyrkogårdens stödmur i söder samt ingången i söder. Genom den södra ingången gick tidigare landsvägen. (KI Lönneberga kyrkog 011)

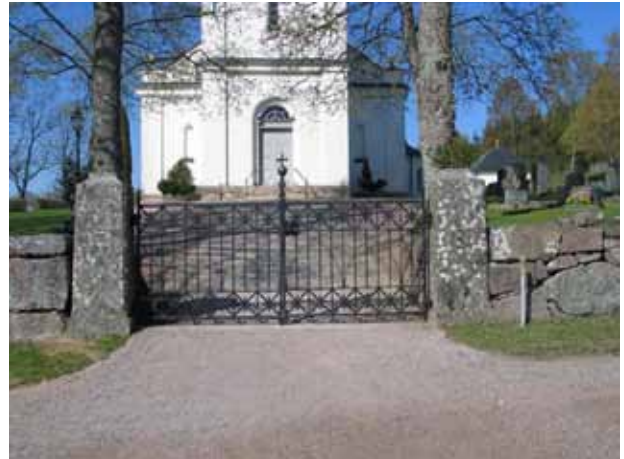
Ingången i öster. (KI Lönneberga kyrkog 007)

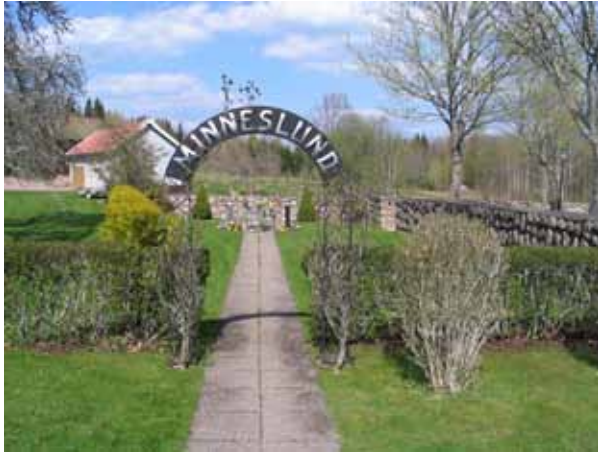
Minneslundan i anslutning till den nya kyrkogården. (KI Lönneberga kyrkog 060)

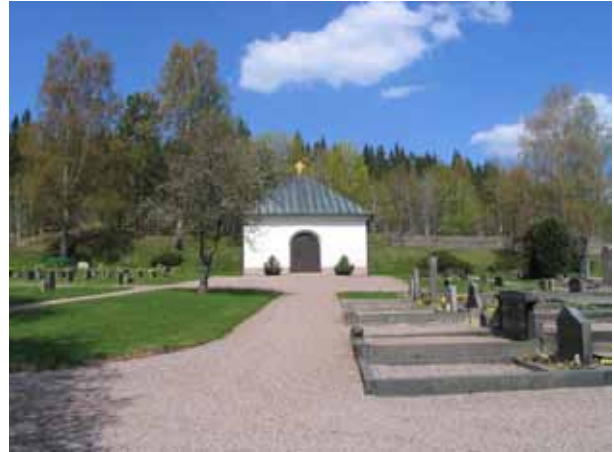
Bårhuset väster om kyrkan. Till höger i bild ses några av de grusbelagda och omgärdade gravplatserna i kvarter L och till vänster kvarter K. (KI Lönneberga kyrkog 040)

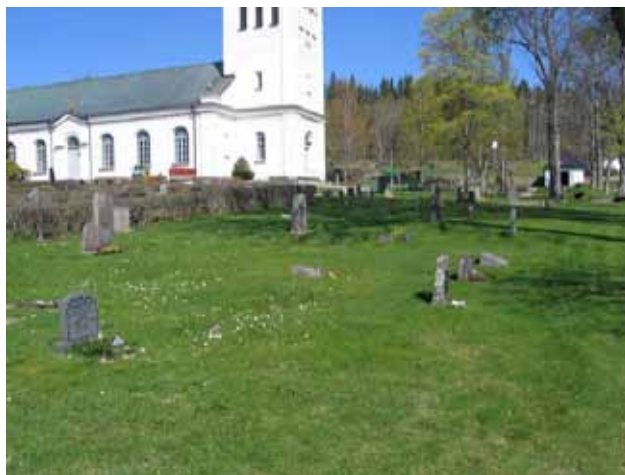
Kvarter A från sydost. (KI Lönneberga kyrkog 019)

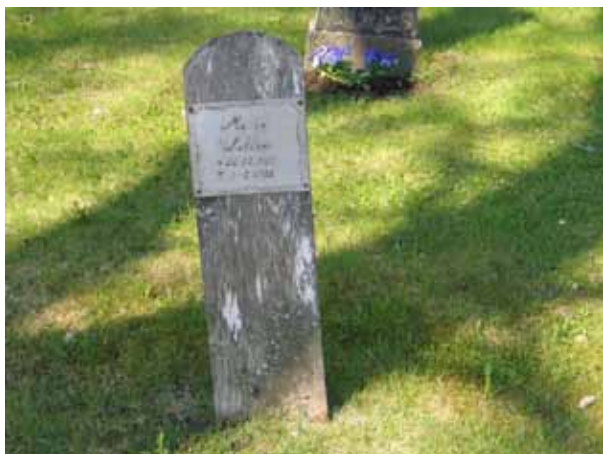
Tidigare var trävårdar mycket vanliga på Lönneberga kyrkogård. Idag finns endast denna vård bevarad på plats samt ytterligare en som förvaras i ett förråd. (KI Lönneberga kyrkog 022)

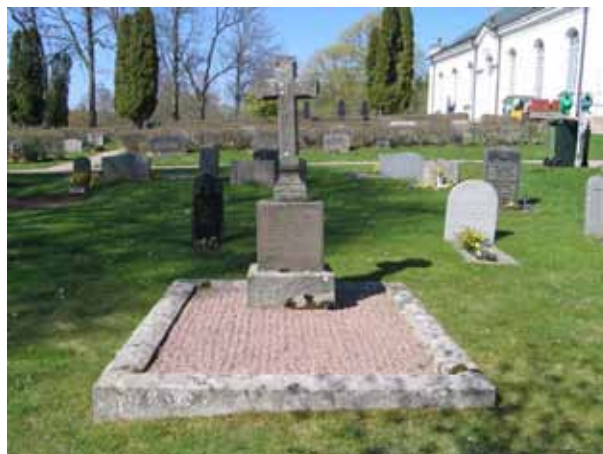
Fanjunkare Schreibers gravvård som enligt uppgift står vid den gamla kyrkans östra vägg. Gravvården från 1859 är den äldsta bevarade på kyrkogården. (KI Lönneberga kyrkog 023)

Kvarteret och kyrkogårdens äldsta gravplats är över fanjunkare Schreiber. Gravvården ska enligt uppgift vara placerad vid den gamla kyrkans östra vägg där altaret stod.

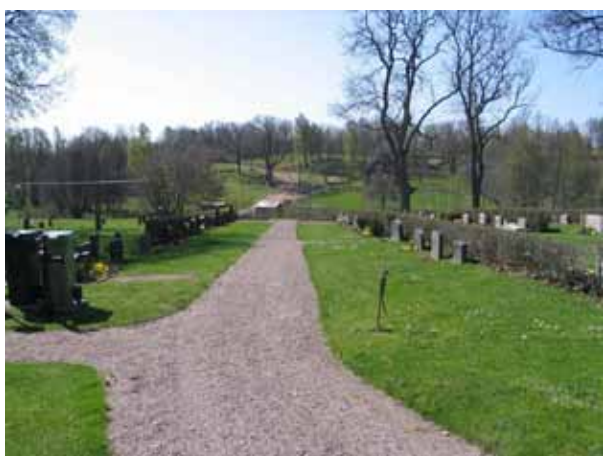
Kvarteren B till vänster och C till höger. Bilden är tagen från norr. Längst i söder finns tre grusbelagda och omgärdade gravplatser kvar. (KI Lönneberga kyrkog 024)

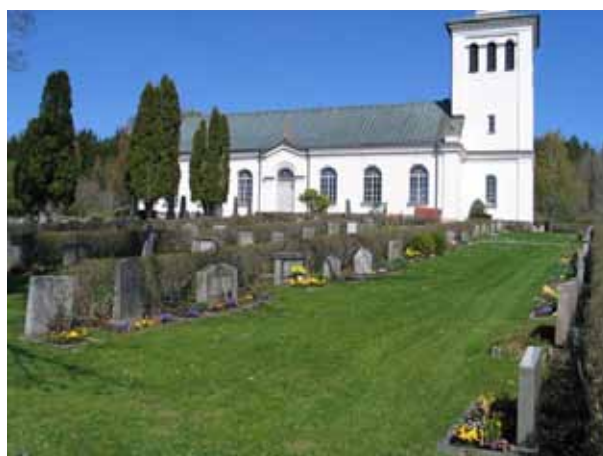
Kvarter E från söder. Gravvårdarna är placerade i ryggställda rader med häckar emellan. (KI Lönneberga kyrkog 026)

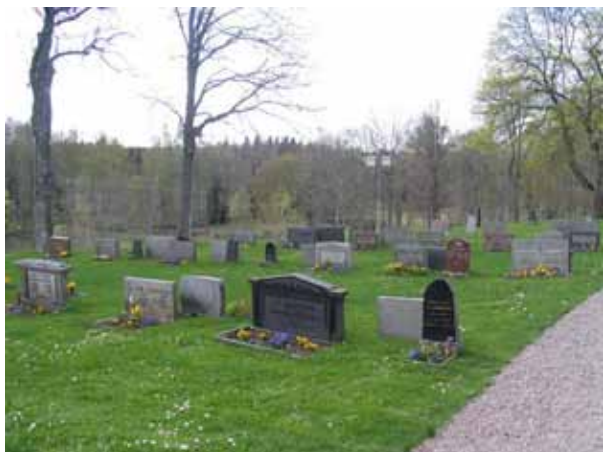
Kvarter H från öster. Här är gravvårdarna placerade i ryggställda rader. Några av de små vårdarna utgör rester av ett linjegravsområde från 1910-talet. (KI Lönneberga kyrkog 034)

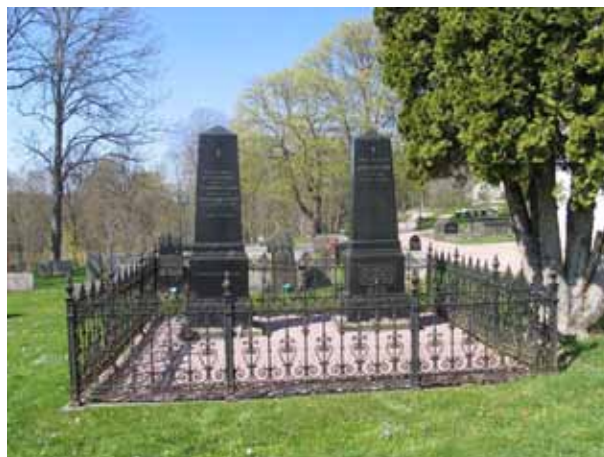
Påkostad gravplats i kvarter G. Till höger Anna Augusta Samuelssons vård från 1897 och till vänster hemmansägare S. P. Jonssons vård från 1913. båda var från Övestorp. (KI Lönneberga kyrkog 031)

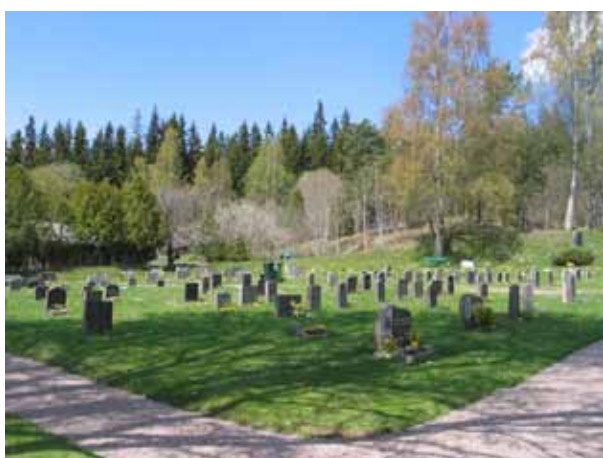
Kvarter L från sydost. Här börjar det linjegravsområde från 1937 som följer de fyra kvarteren. (KI Lönneberga kyrkog 041)

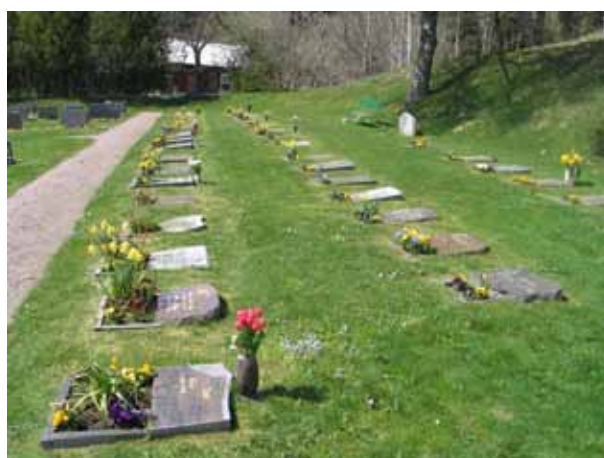
Urngravsområdet, kvarter P, från öster. (KI Lönneberga kyrkog 044)

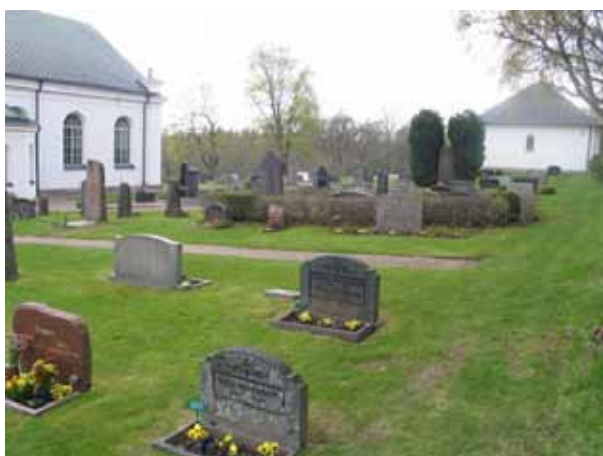
Delar av området från öster. Gravplatserna längst fram i bilden tillhör kvarter U. (KI Lönneberga kyrkog 045)

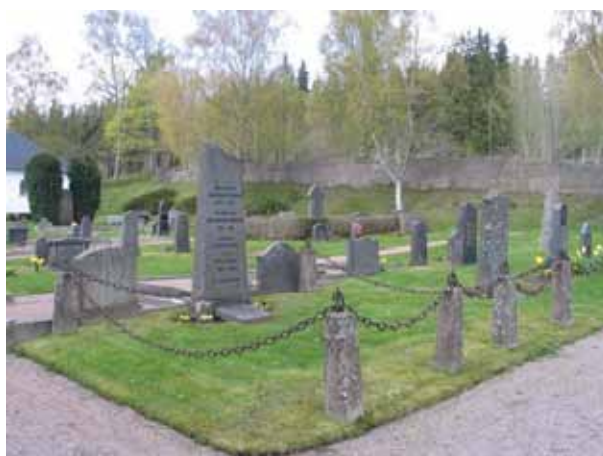
Gravplats omgärdad av pollare och kätting. Vården tillhör nämndemannen Johan August Jonsson död 1891 och hans maka Emma Kristina död 1912. (KI Lönneberga kyrkog 047)

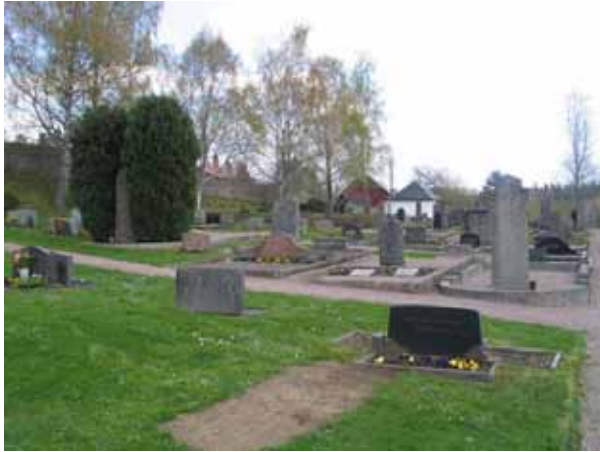
Området från väster. Längst fram i bilden gravvårdar i kvarter Q. (KI Lönneberga kyrkog 050)

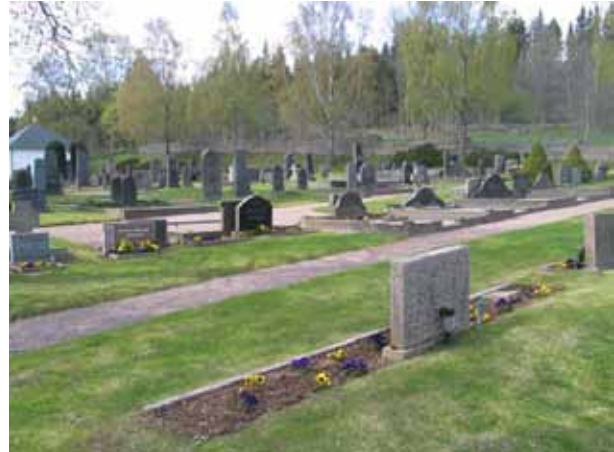
I flera av gravkvarteren finns grusbelagda och omgärdade gravplatser. Närmast i bild kvarter Ö och på andra sidan gången kvarter Ä. (KI Lönneberga kyrkog 051)

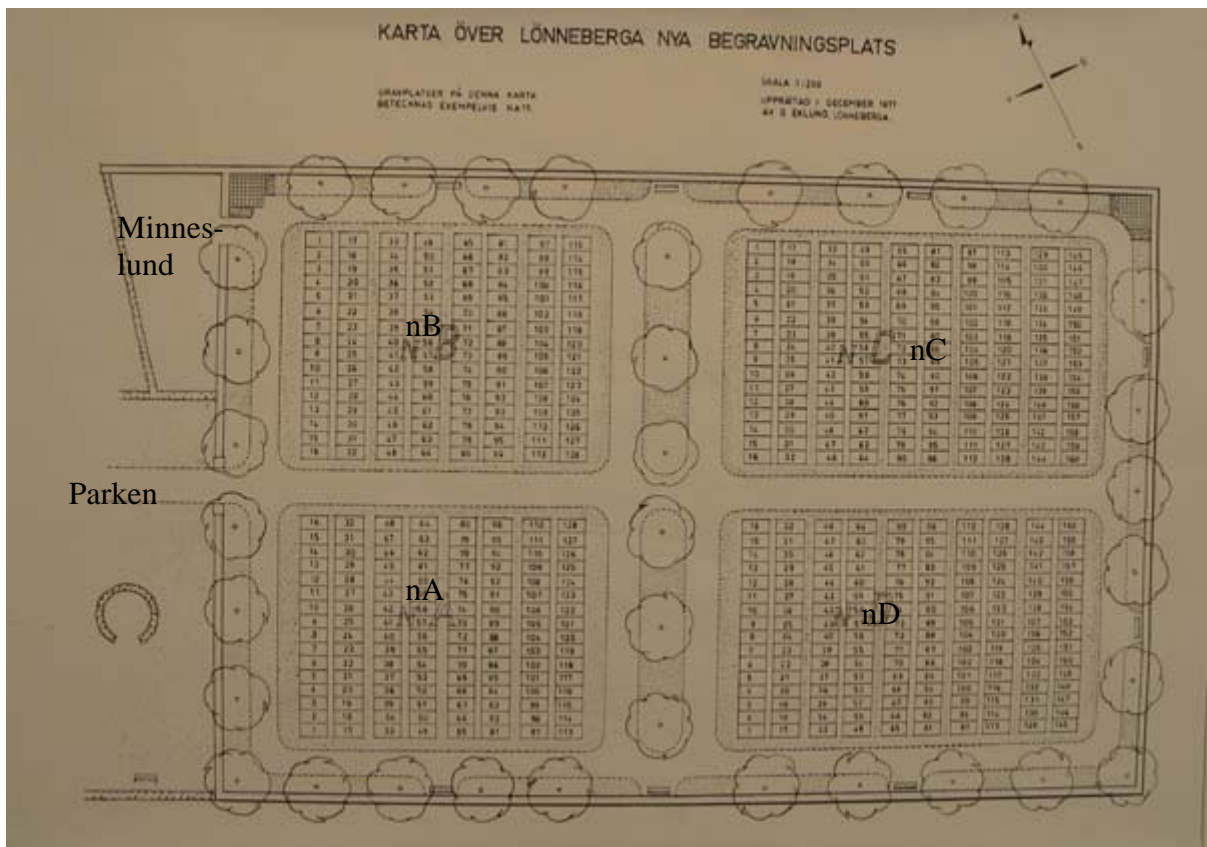
Karta över Lönneberga nya begravningsplats.

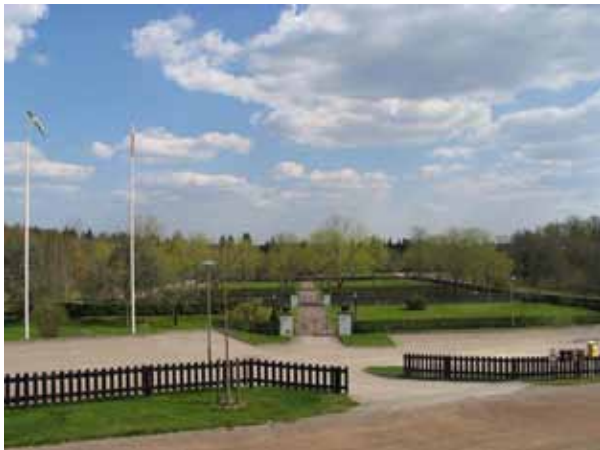
Den nya kyrkogårdsdelen med kyrkans parkering och kyrkogårdsparken i förgrunden. Bilden är tagen från kvarter A på den gamla kyrkogården. (KI Lönneberga kyrkog 057)

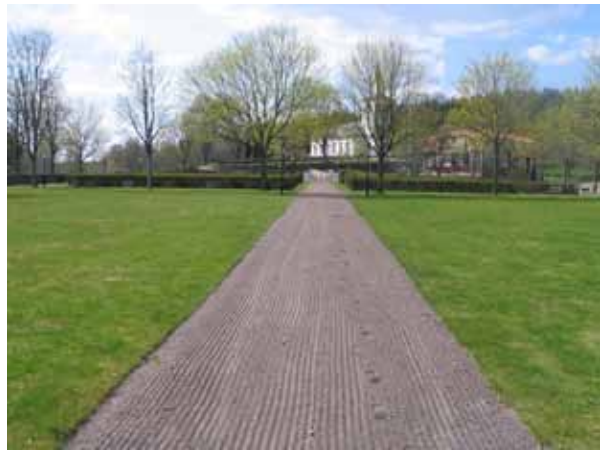
Den nya kyrkogårdsdelen har en enkel struktur med raka gånger och rektangulära gravkvarter. Ännu är stora delar av området inte tagna i bruk. (KI Lönneberga kyrkogård 064)
