Målilla kyrkogård

Målilla-Gårdveda församling, Linköpings stift, Kalmar län

Kulturhistorisk inventering av kyrkogårdar/
begravningsplatser i Linköpings stift 2006

Magdalena Jonsson
Kyrkoantikvariska rapporter 2006, Kalmar läns museum

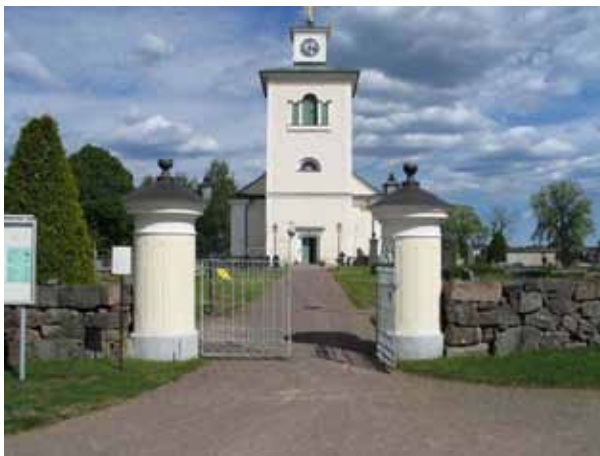
Kyrkogårdens ingång i väster. (KI Målilla kyrkog 007)

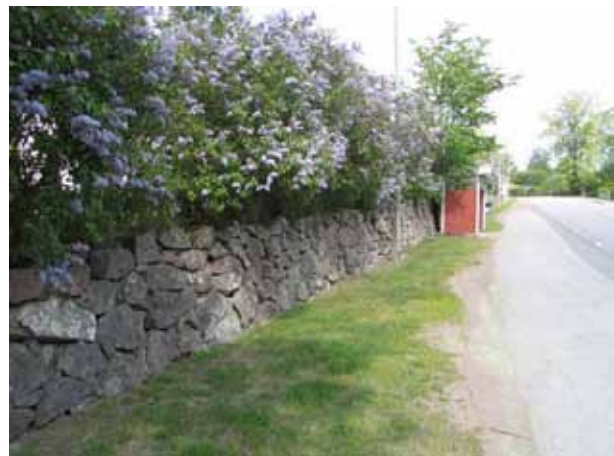
Kyrkogårdens stödmur i söder och blommande syrenhäck. (KI Målilla kyrkog 009)

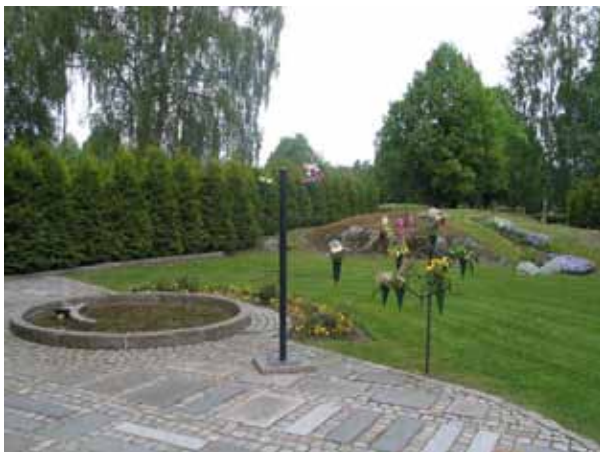
Minneslundan från söder. (KI Målilla kyrkog 070)

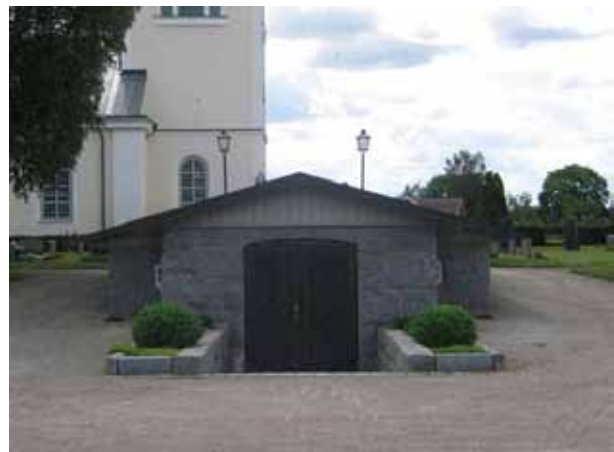
Bårhuset från norr. (KI Målilla kyrkog 071)

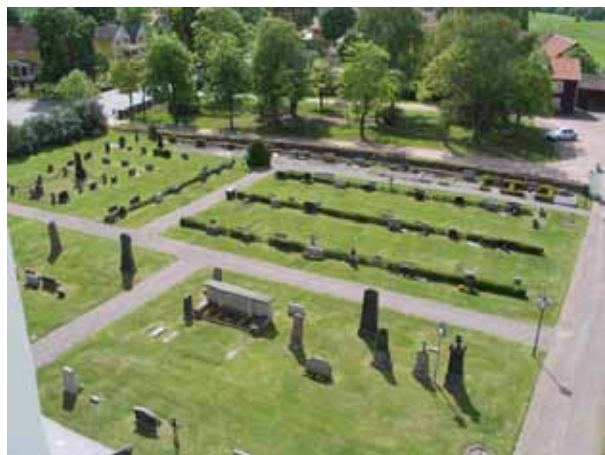
Delar av kvarteren A och B från kyrkans torn.
(KI Målilla kyrkog 005)

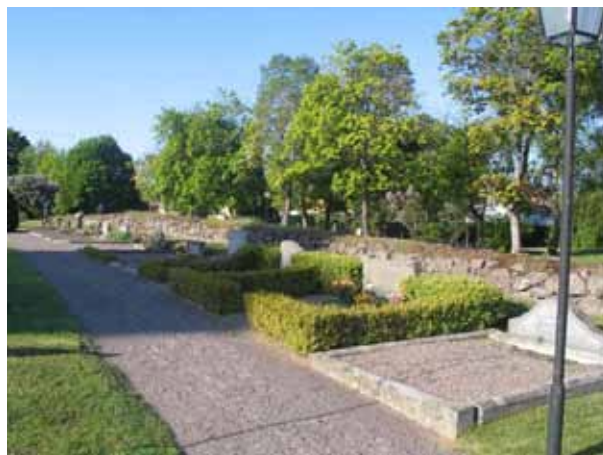
Rad med grusbelagda gravplatser i västra delen av kvarter A. (KI Målilla kyrkog 024)

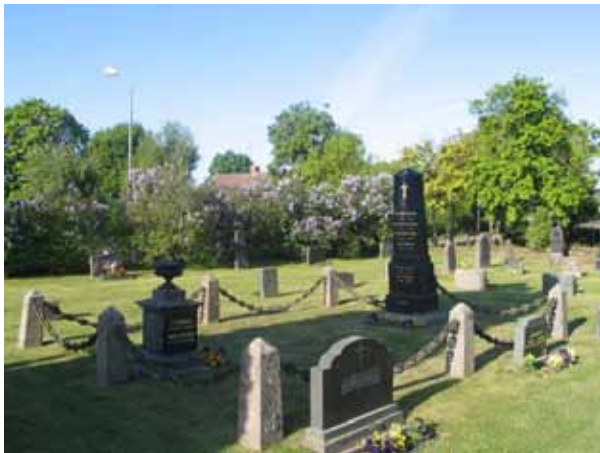
Gravplats omgärdad av pollare och kätting. Den höga svarta gravvården är från 1891 då Carl Ludvig Thunberg, Kråkeryd, avled. Gjutjärnsurnan på stensockeln är Sigrid Hedenstjärnas gravvård från 1892. Kvarter A. (KI Målilla kyrkog 026)

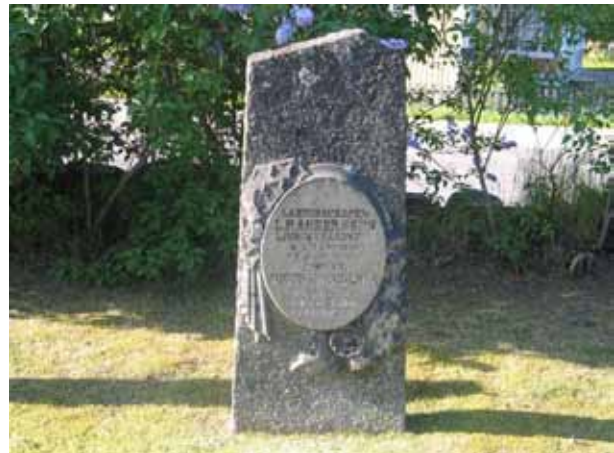
Gravvård över lantbrukaren L P Andersson Ljungby Gårdveda från 1922. Södra delen av kvarter A. (KI Målilla kyrkog 027)

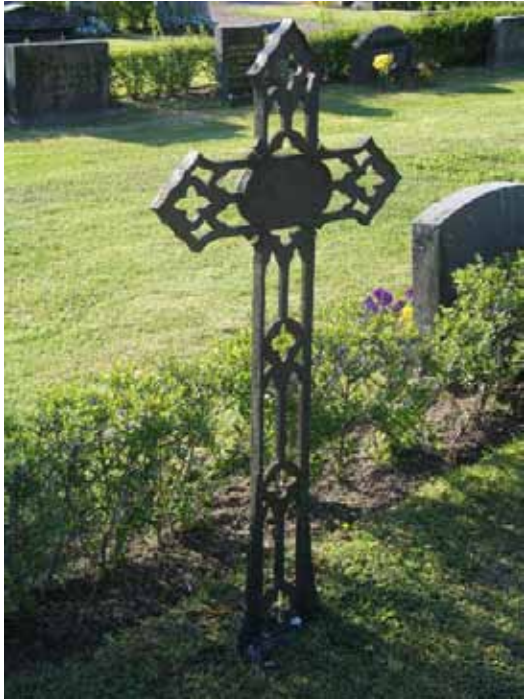
På Målilla kyrkogård finns flera gjutjärnskors av den här typen. Denna gravvård återfinns i kvarter A. (KI Målilla kyrkog 025)

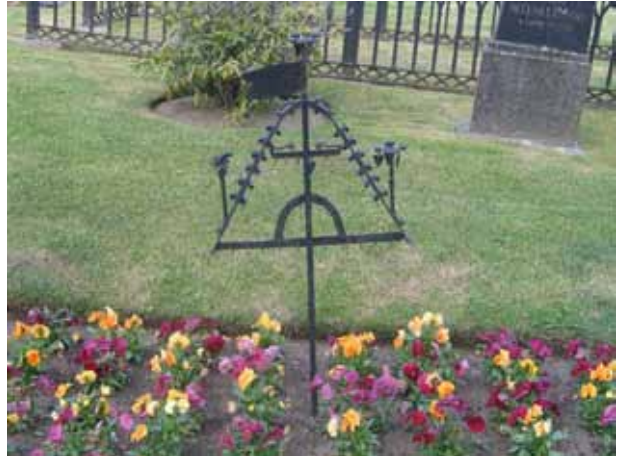
Smidesvård uppställd i nordöstra hörnet i kvarter B. (KI Målilla kyrkog 029)

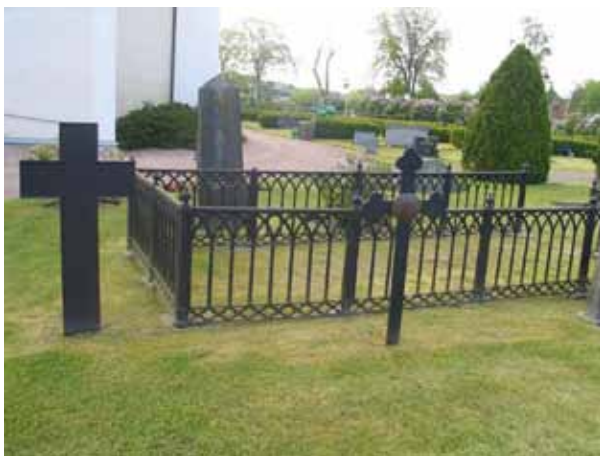
Till vänster i bild järnkorset som markerar platsen för Målilla gamla kyrka. I bildens mitt syns korset som markerar var familjen Drake af Hagelsrums gravkor låg. Kvarter B. (KI Målilla kyrkog 030)

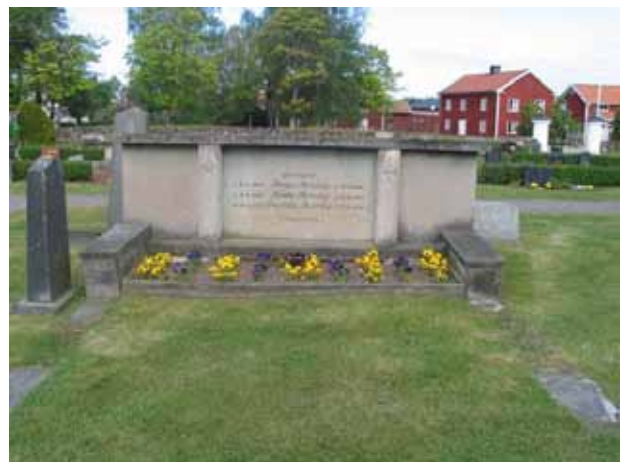
Påkostad gravvård i kvarter B av kalksten från 1930-talet över godsägaren Bengt Sporning och hans familj. Familjen ägde gården Christineberg. I gräset syns rester av den stenram som en gång omgärdade gravplatsen. (KI Målilla kyrkog 032)

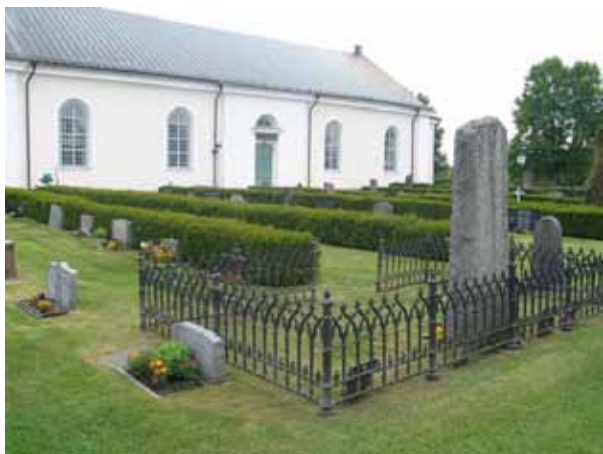
Kvarter C från sydväst. I förgrunden syns Familjen Hults gravplats omgärdad av ett gjutjärnsstaket. Den äldsta dateringen på gravvården är över prosten L B Hult död 1812. (KI Målilla kyrkog 034)

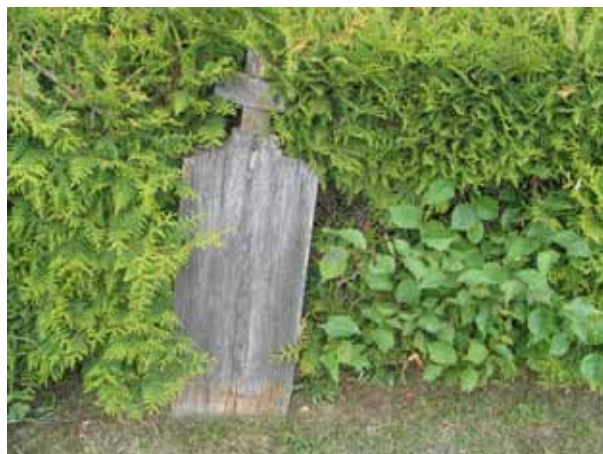
På Målilla kyrkogård finns få trävårdar bevarade. Denna står i sydöstra delen av kvarter C. Inskriptionen är borta. (KI Målilla kyrkog 038)

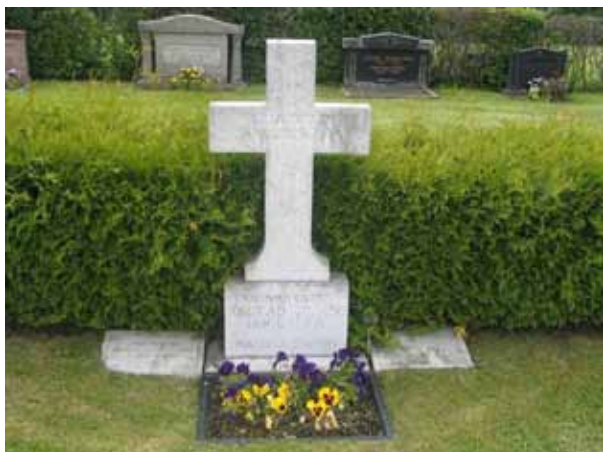
Kvarter D. Vagnmakare Josef Adolfssons, från Målilla stations-samhälle, familjegrav. Vården är av marmor. Just den här typen av marmorkors är vanliga på Målilla kyrkogård. (KI Målilla kyrkog 039)

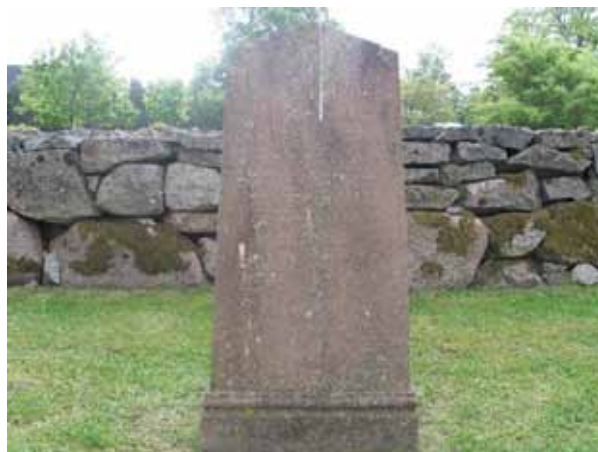
Kvarter D. Organisten Pehr Bergstrand och hans makas gravvård i kvarter D öster om kyrkan. Hustrun dog 1828. Gravvården är av kalksten. (KI Målilla kyrkog 028)

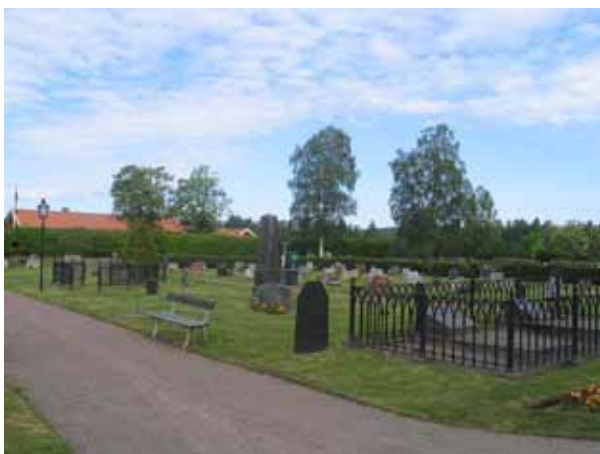
Kvarter E från sydost. I förgrunden syns de äldsta delarna av kvarteret. Gjutjärnsvården mitt i bilden är regementsskrivare herr E. Callerstöms och hans makas gravvård. Han avled 1812. På vårdens baksida står texten: "Åt Dygden, Ömheden och Wördnaden af Arkänslan, Sorgen och Sagnaden".
(KI Målilla kyrkog 043)

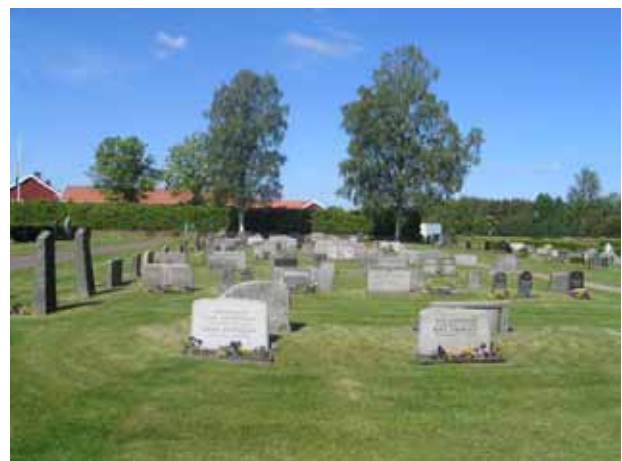
Kvarter F från öster. till höger i bilden syns tre små gravvårdar av svart granit. De är några av de kvarvarande resterna av det linjegravsområde som tidigare fanns i kvarterets mitt.
(KI Målilla kyrkog 045)

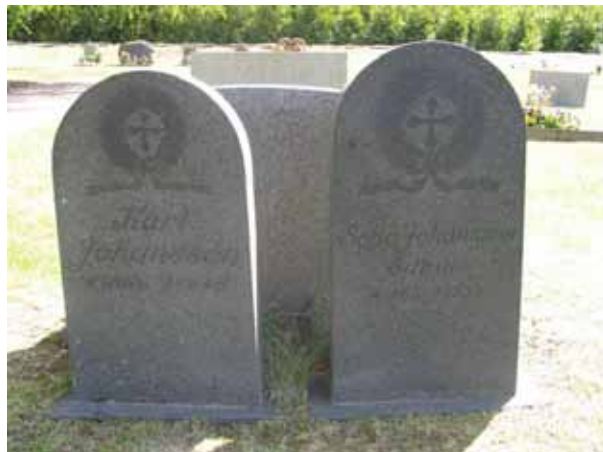
Kvarter I. Två linjegravvårdar över Karl Johansson och hans hustru Sofia som flyttats samman. Sofia dog 1939 och Karl 1946. Det är Karls gravvård som flyttats. (KI Målilla kyrkog 051)

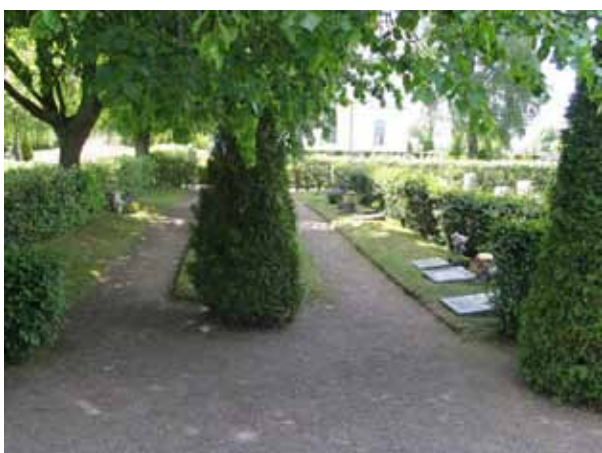
Urngravsområdet i kvarter N från norr. (KI Målilla kyrkog 057)

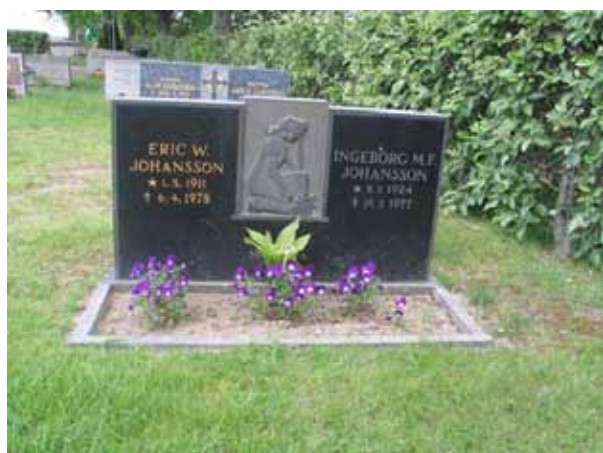
Ovanlig gravvård från 1970-talet i kvarter O. (KI Målilla kyrkog 060)
