**Mörlunda kyrkogård –**  
Kulturhistorisk inventering av kyrkogårdar/  
begravningsplatser i Linköpings stift 2004

(KI Mörlunda 022)

**Mörlunda – Tveta församling**  
**Linköpings stift**  
**Kalmar län**

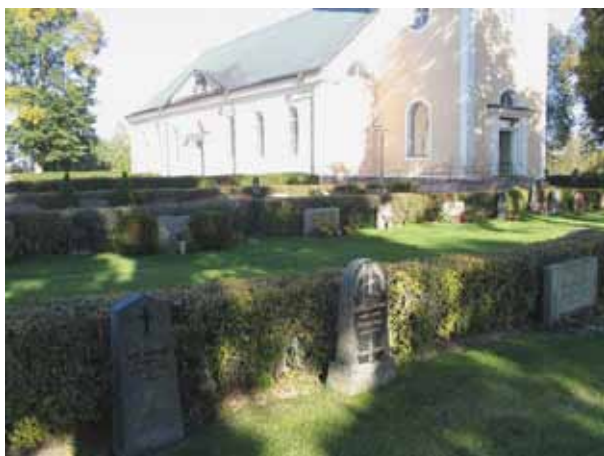
Kvarter A mot nordväst. (KI Mörlunda 029)

Kvarter A är beläget sydost om kyrkans torn. Kvarteret består av fyra dubbla rader av vårdar, växelvis placerade med framsidan mot öster och väster och med mellanliggande rygghäck av måbär. Raderna är olika långa. Kvarteret är besått med gräs. Som avgränsning i norr, öster och väster finns grusgångar. I söder tar kvarter B vid, vilket markeras av ett avbrott i häcksystemet. Längs östra gränsen finns stora träd som ingår i den gamla kyrkogårdens trädkrans. Raden längst i öster består av äldre höga vårdar medan övriga området mestadels har en lägre profil med låga eller medelhöga vårdar. Kvarteret rymmer familjegravar.

Området har tidigare varit helt eller delvis grusbelagt vilket rester av stenramar i områdets östra del vittnar om.

Betydelsefulla för kvarterets karaktär är de höga och varierade vårdarna från 1900-talets första decennier. Dessa vårdar bör långsiktigt bevaras på plats. Speciellt intakt är raden längst i öster. Korsen av gjutjärn har ett lokalhistoriskt värde och tillhör dessutom en gravvårdstyp som är ovanlig. Korsen ska föras in på församlingens inventarieförteckning.

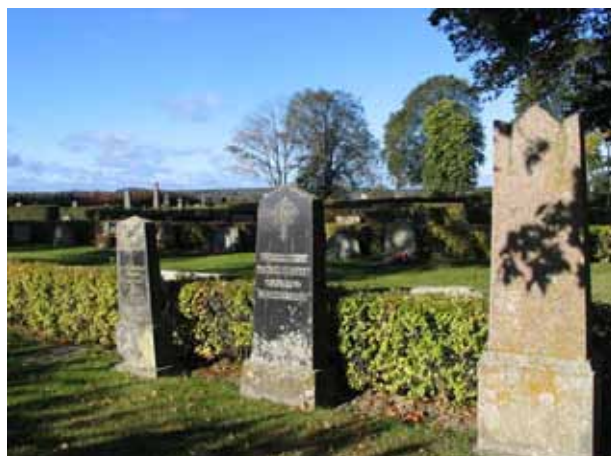
Kvarter A mot sydväst. (KI Mörlunda 027)

Blandad gravvårdskaraktär. Längst i öster en rad äldre vårdar från 1910- och 20-tal, med ett undantag av en vård från 1998. De äldre vårdarna är höga och av svart eller röd granit med tidstypiska klassicerande form och uttryck. Titlar förekommer på flera av dem, exempelvis fabrikören, hemmansägaren, f.d. soldaten, rusthållaren och folkskolläraren. I resten av området finns ytterligare ett 15-tal vårdar från 1920-talet. Det dominerande är dock vårdar från 1970-90-tal. Två av de äldre vårdarna är gjutjärnskors från Rosenfors bruk, resta över filaren Ask och gjutaren Mellberg båda döda på 1920-talet. Övriga äldre vårdar är mestadels av svart granit och stående. De modernare vårdarna är medelstora, oftast stående och mestadels av grå granit. Titel förekommer på enstaka vårdar, exempelvis grundläggaren, köpman, byggmästaren och läraren. Ortnamn är angivet på den stora merparten vårdar oavsett ålder.

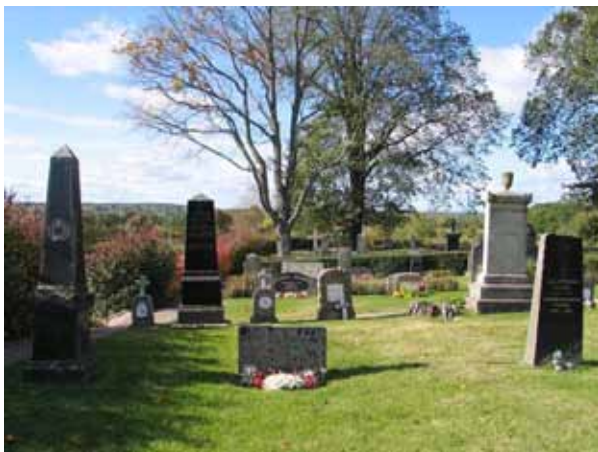
Kvarter C mot väster.  
(KI Mörlunda 067)

Kvarter C består av sex dubbla rader av vårdar som växelvis har framsidan vänd mot väster och öster. Rygghäck saknas idag men bestod tidigare av måbär. Längs gången i norr finns en häck av häckoxbär på vars norra sida vårdar är placerade längs gången. Den västligaste raden är längre än de övriga vilket ger kvarteret en oregelbunden form som också påverkar gångsystemet.

Flera av vårdarna är i behov av översyn. Framförallt gäller det vårdarna av sandsten och marmor i den västra delen av kvarter C. Här bör församlingen ta kontakt med en stenkonservator. I området finns även en gjutjärnsurna som är i behov av översyn.

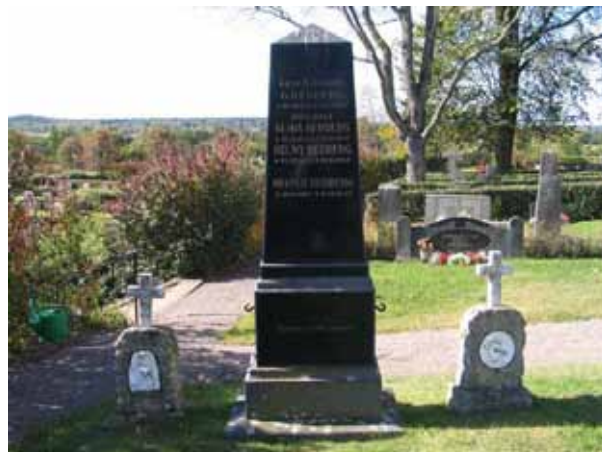
Kvarter C mot väster. Kronolänsman Hedbergs familjegrav med flankerande vårdar av sandsten och marmor över två barn med samma namn, Thure Hedberg, döda 1880 resp 1886.  
(KI Mörlunda 071)

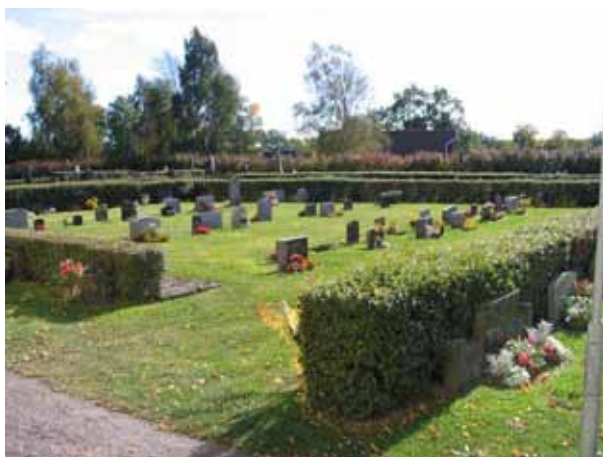
Kvarter D mot sydost. Familjegravar längs häckar samt linjegravar och nyare vårdar i mitten. (KI Mörlunda 076)

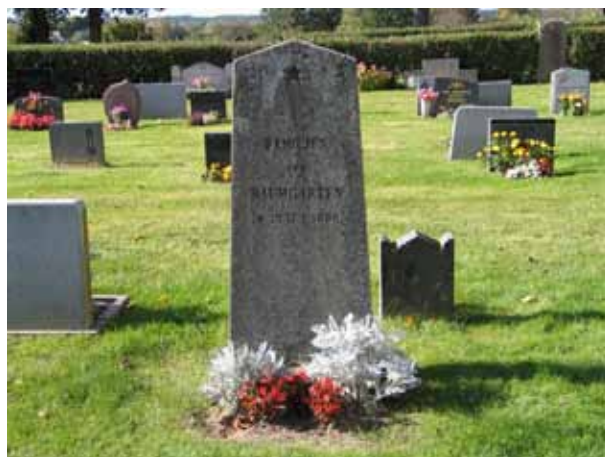
Kvarter D med familjen Baumgartens minnessten och bakomliggande exempel på linjegravvård bl a. (KI Mörlunda 079)

Längs ytterkanten av kvarter D finns medelstora gravvårdar samt några riktigt breda daterade främst till 1940-tal, samt enstaka vårdar från senare decennier. Mestadels är vårdarna av grå och svart granit. I kvarterets inre finns många familjegravar med vårdar daterade främst till 1940-tal. En av vårdarna är dock av kalksten och daterad 1864, rest över säteriägaren Svensson från Åskiögle. En kalkstenschäll ligger i kvarterets norra del och ska enligt uppgift ha funnits i familjen von Baumgartens gravkapell, som tidigare fanns på kyrkogården. Hällen

är av 1600-talskaraktär och i relativt dåligt skick. I områdets mitt finns ett linjegravsområde med rester från 1940-talets mitt och slut med karaktäristiska små vårdar av svart granit. Här finns dock även ett större antal vårdar av ljus granit från 1990-tal och 2000-tal. Dessutom finns en äldre minnesvård över familjen von Baumgarten. Titlar förekommer på ett mindre antal vårdar, bl a fabrikören, hemmansägaren och lantbrukaren. Ortnamn anges på ett större antal vårdar.

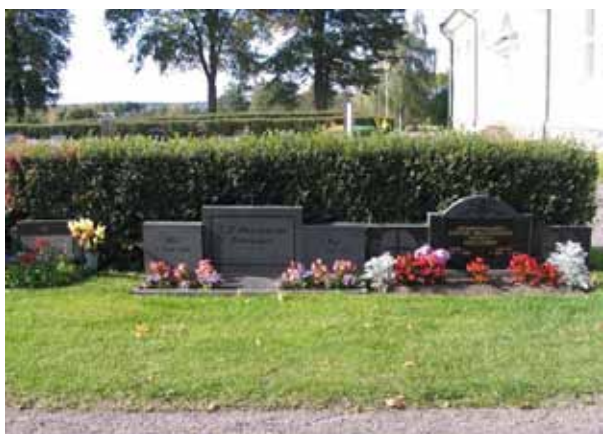
Kvarter D mot väster. Notera typen av breda låga vårdar som var vanliga under 1930- 50-talet. (KI Mörlunda 077)

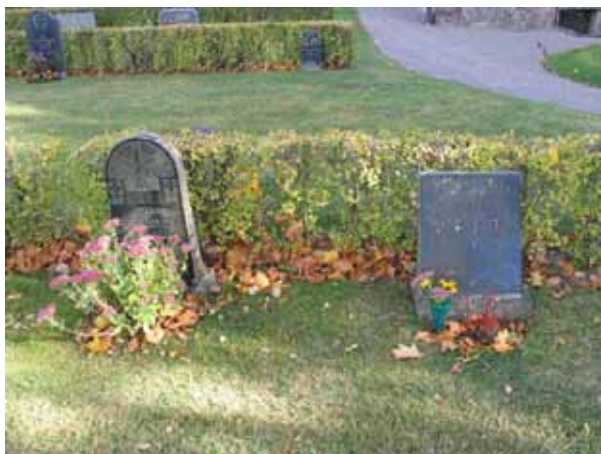
Linjegravvårdarna är mestadels små och av svart granit. Vissa är stående, andra liggande eller svagt lutande och liggande. Typen är karaktäristisk för linjevårdar från 1900-talets början. Ett gjutjärnskors finns också i området. Gravläggningen kan i ordningsföljd följas i raderna från 1928-1935 i kvarter K och mindre sammanhängande från 1936-41 i kvarter L. Några av vårdarna har typiska inskriptioner i form av bara "Mor" eller endast ett förnamn. Mycket sällan förekommer titel. Däremot anges i enstaka fall ortnamn. Familjegravarna i kvarter L är från 1930-40-talet med enstaka senare tillägg från 1900-talets senare del. Vårdarna över familjegravarna är mestadels medelstora och av grå, röd eller svart granit. Klassicerande former är vanliga. I gravområdet för kyrkoherdar, som brukats från 1930-talet och framåt finns två kors av granit. Titlar förekommer på några av familjegravvårdarna, så som kontraktsprosten, byggmästaren, skogshuggaren, lantbrukaren och skomakaren. Ortnamn förekommer på många vårdar. I kvarter K finns förutom linjegravvårdarna enstaka gravläggningar från 1970-talet och senare decennier.

Kvarter K. Exempel på linjegravvårdar. Till höger vårdan över Oskar Blomqvist d. 1927.  
(KI Mörlunda 102)

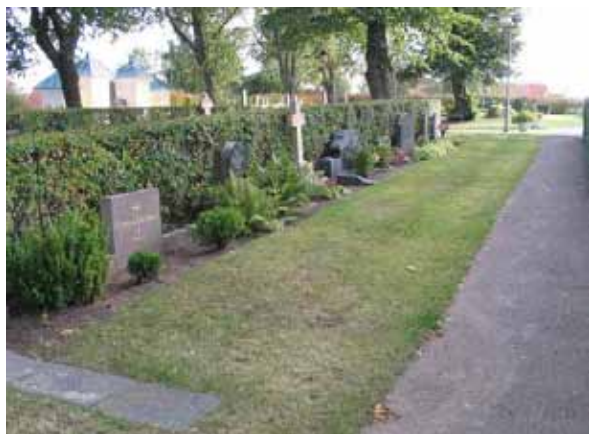
Kvarter M mot söder. Notera breda vårdar och spår efter stenramar. (KI Mörlunda 118)

Kvarter M har brukats för familjegravar åtminstone sedan 1900-talets början. Under en period har området varit grusbelagt vilket kvarvarande stenramar visar. Området har sedan anlagts med gräs och rygghäckar under senare delen av 1900-talet. En vandring genom kvarteret ger en provkarta över gravvårdarnas olika utförande under 1900-talet. Denna blandning utgör kvarterets karaktär och kulturhistoriska värde.

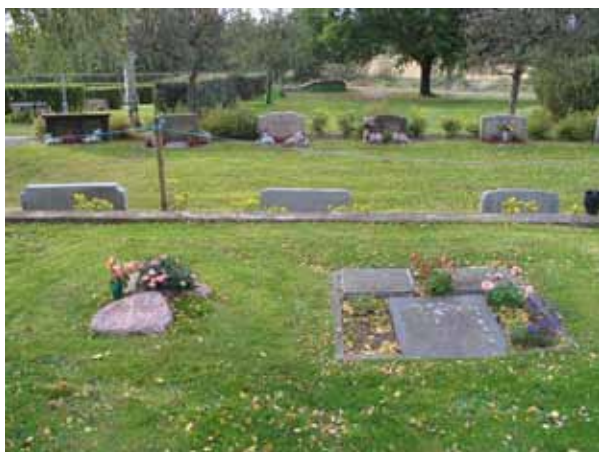
Kvarter J med liggande vårdar på en terrass och stående på nästa. (KI Mörlunda 127)

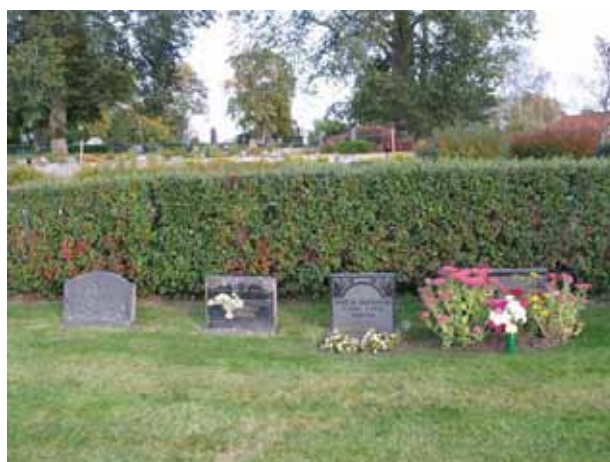
Kvarter H med en rad linjegravar på ursprunglig plats.  
(KI Mörlunda 147)
