Frödinge kyrkogård -
Kulturhistorisk inventering av kyrkogårdar/
begravningsplatser i Linköpings stift 2004

(KI Frödinge 0134)

**Frödinge församling
Linköpings stift
Kalmar län**

FRÖDINGE KYRKOÅRD

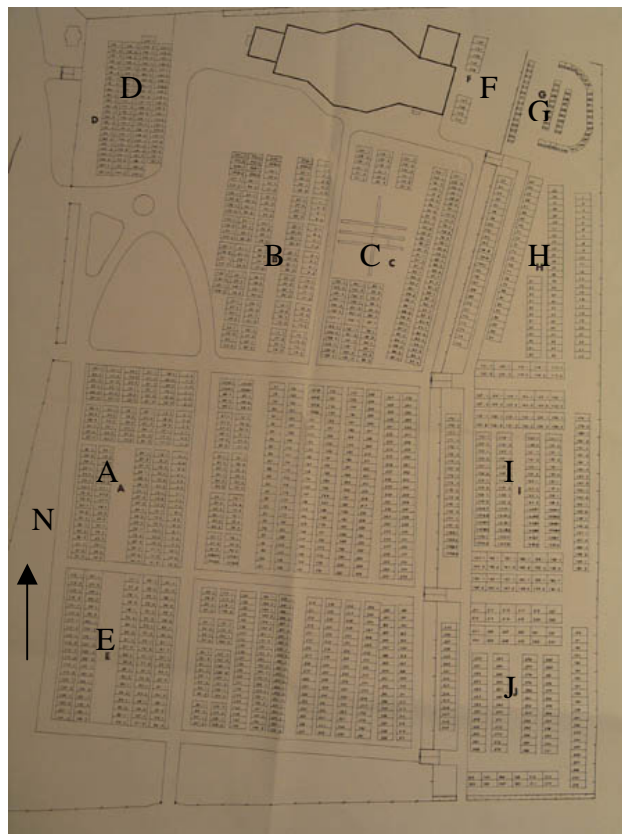
Karta över Frödinge kyrkogård.

Kyrkogården består av kvarter A-J. Kvarter A och E rymmer köpegravar i väster, utmed en gång i nord-sydlig riktning och linjegravar i öster. Övriga kvarter rymmer köpegravar. Kyrkogården är i det närmaste rektangulär till formen och utlagd i nord-sydlig riktning med kyrkan och klockstapeln placerad i norra delen. Ingen plats för gravsättning finns norr om kyrkan. Längs med staketet i väster och söder finns öppna gräsmattor. En trädkrans av olika

lövträd omger stora delar av kyrkogården. Kvarteren har en strikt utformning med rygghäckar, jämna avstånd mellan raderna och inom kvarteren lika långa rader. Gravarna är genomgående orienterade i öst-västlig riktning.

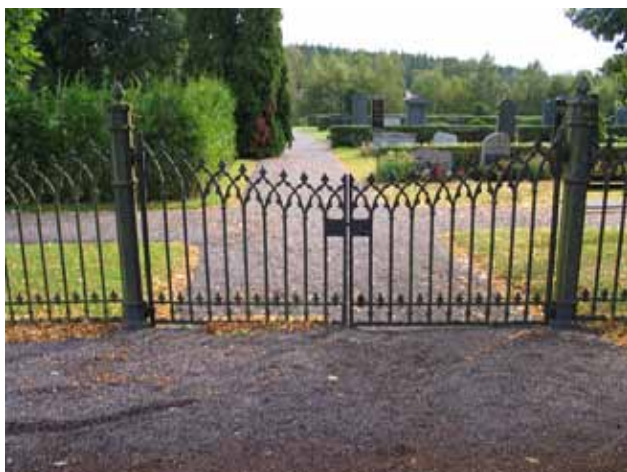
I väster: Två ingångar, båda med grindar och stolpar i gjutjärn. Grindarna är, liksom staketet, utformade i nygotisk stil.

En av kyrkogårdens västra ingångar.
(KI Frödinge 0128)

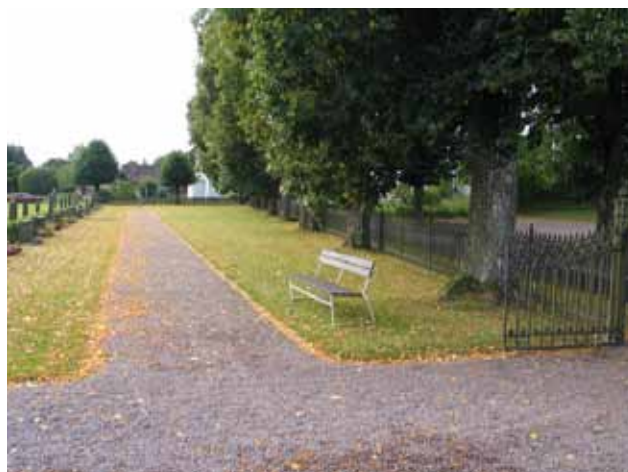
I väster: Staket av gjutjärn målat i grått. Innanför staketet är lindar planterade. I norr är dessa formklippta och söder om södra porten oklippta.

Gjutjärnsstaket och trädkrans av lindar i väster.
(KI Frödinge 0131)

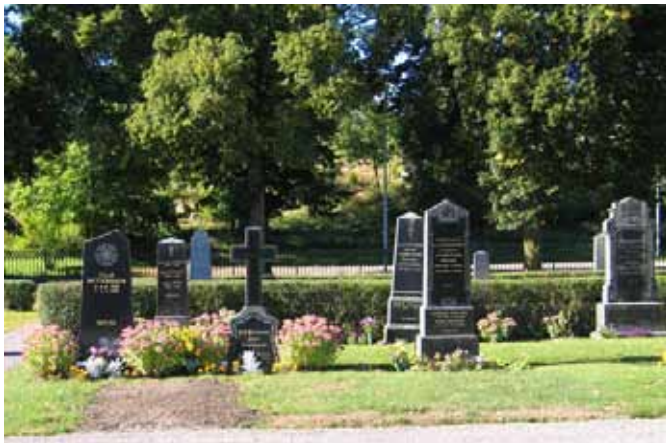
De västra delarna av kvarter A och E utmärks av höga gravvårdar. Detta är speciellt påtagligt i den del som tillhör kvarter A. Enstaka liggande stenar finns. Materialet är grå eller svart granit. Gravvårdarnas utformning varierar. Här finns t.ex. vårdar utformade som kors, vårdar utformade med de antika templen som förebild samt en hög kvadratisk sten i svart granit krönt av en urna i samma stenmaterial. På de flesta gravvårdarna finns den dödes hemort angiven. Hemmansägare är den vanligaste angivna titeln. Här finns också titlarna trädgårdsmästare, kantor, nämndeman, predikant i Ö.S.M. (Östra Smålands Missionsförening), häradsdomare, skoldirektör, bankdirektör och smedmästare. I den del som tillhör kvarter A finns kyrkogårdens enda bevarade grusgrav. Gravplatsen rymmer två vårdar, en stående, äldre och en liggande av yngre datum. Den stående vården lånar drag från klassiska tempelfasader.

Äldre, höga vårdar i västra delen av kvarter A.
(KI Frödinge 0169)

I området finns flera av Frödinge kyrkogårds äldsta gravvårdar som är placerades på ursprungsplats. Det är framförallt de höga vårdarna från 1910- och 1920- talen som utmärker området. De ger området en karaktär som man bör ta hänsyn till vid nya gravsättningar och val av gravvårdar. Ett urval av dessa karaktäristiska stenar bör långsiktigt bevaras på plats och vårdas av församlingen. En stor del av kyrkogården var tidigare belagd med grus. Den enda grusgrav som idag finns kvar på kyrkogården ska bevaras som ett minne av detta. Också de sockertoppsgranar som finns kvar är viktiga rester från kyrkogårdens tidigare historia och bör

vårdas. Deras placering ger också ledtrådar till hur gångsystemet en gång såg ut på kyrkogården.

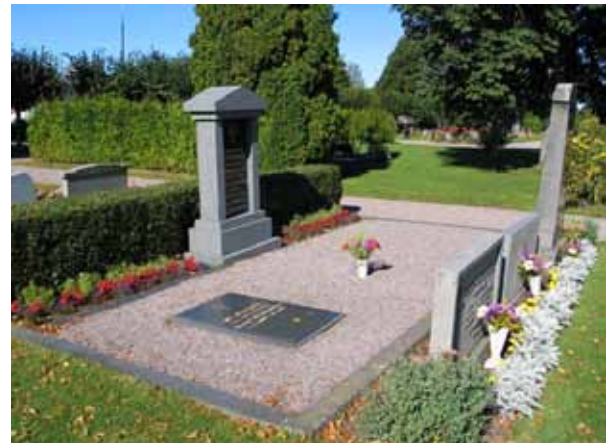
Grusgrav
(KI Frödinge 0170)

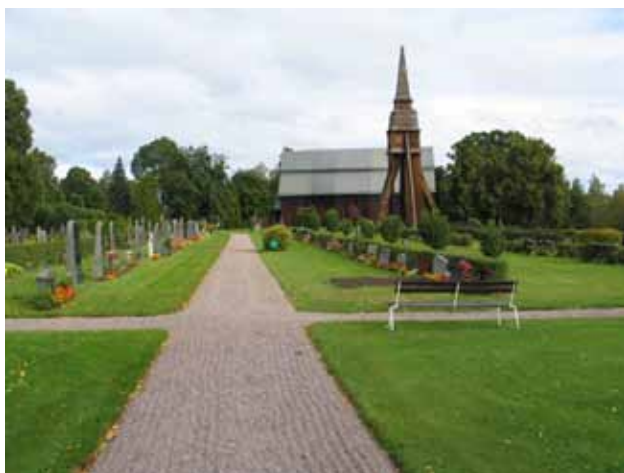
Gång som delar kvarteren A och E.
(KI Frödinge 0139)

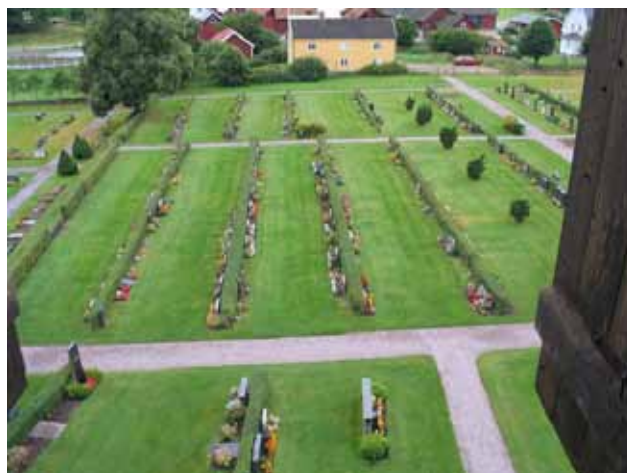
Området omfattar 464 gravplatser, men är inte fullbelagt. Dels är enstaka gravplatser tomma dels är rader eller delar av rader tomma i kvarterens östra delar. I områdets västra del mot gången finns rader med köpegravar medan det i öster är en blandning av köpegravar och enstaka linjegravar. En rad av oklippta cypresser är planterade i nord-sydlig riktning i områdets västra del. Raderna är ryggställda med ligusterhäckar mellan. I de två östligaste raderna är ligustern utbytt mot måbär. Områdets äldsta och yngsta vård från 1911 respektive 2003 finns kvarter A. Området är åldersmässigt splittrat eftersom nya gravsättningar har skett kontinuerligt i det gamla linjegravsområdet. På några platser i området kan man se mer sammanhängande spår av linjegravsområdet.

Vy över östra delen av kvarter A och E.
(KI Frödinge 0114)

Områdets karaktär präglas av församlingens kontinuerliga brukande. Linjegravsområdet med sina låga, tätt ställda vårdar representerar det tidiga 1900-talet och rygghäckarna är spår av 1960-70-talets kyrkogårdsideal. I det fortsatta bruket av kvarteret bör man ta hänsyn till denna blandning. Extra försiktighet kräver de sammanhängande rester av linjegravsområde som ännu finns kvar. De har också ett socialhistoriskt värde i kontrast till de höga påkostade vårdarna i de västra delarna av kvarter A och E. I de fall gravrätten gått ut bör församlingen vårda gravvårdarna.

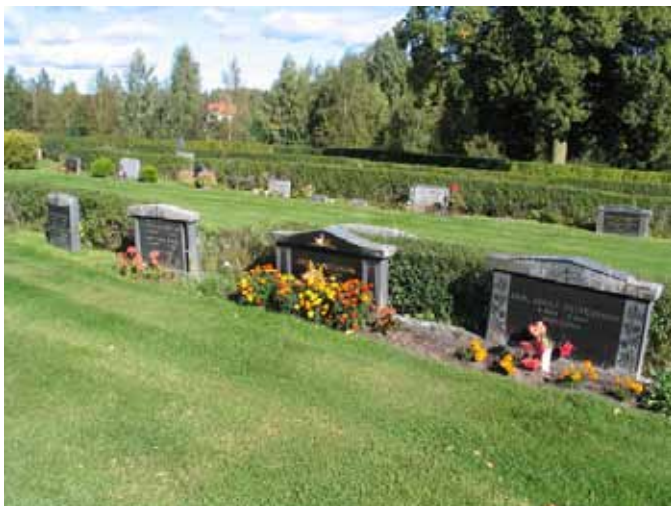
Gravvårdarna är till övervägande del stående. Vanligast bland köpegravarna är de låga, vida stenarna med klassicerande drag som pilastrar, kolonner och tempelliknande överbyggnader. Bland linjegravarna finns flera små, liggande vårdar av den typ som blev vanlig under 1900-talets första hälft. Materialet är svart och grå granit. På en gravvård i kvarter A daterad 1914 visas den dödes yrkesgärning med en inslipad hammare och tång. I område E finns ett exempel på att man återanvänt en gammal sten och låtit den tidigare inskriptionen stå kvar på baksidan. Hemorten är ofta angiven på gravvårdarna men titlar är ovanligt. De som finns är hemmansägare, husar, mjölnare, nämndeman, kyrkoherde och gästgivare.

Köpegravar i östra delen av kvarter A.
(KI Frödinge 0176)

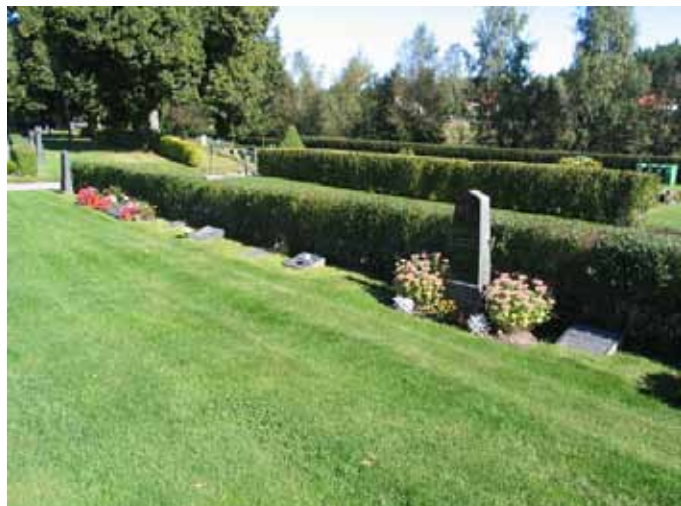
Rester av linjegravsområde i östra delen av kvarter A.
(KI Frödinge 0172)

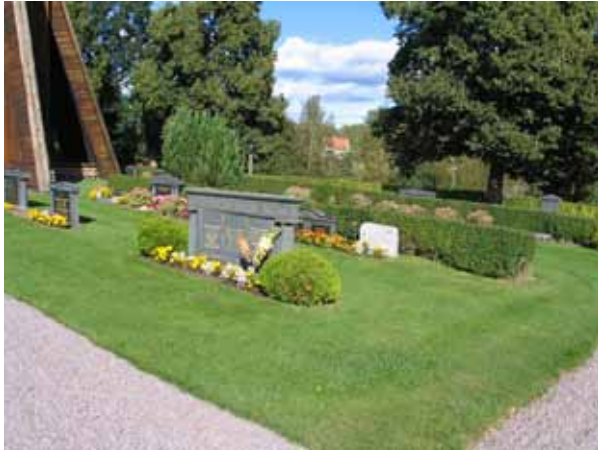
Kvarter C. (KI Frödinge 0184)

Kvarter B och C är centralt placerade på kyrkogården söder om kyrkan. I kvarter C står klockstapeln. Området omges i norr, väster och söder av grusgångar samt i öster av en gräsgång. De båda kvartererna delas av en grusgång. Gravarna i kvartererna är köpegravar. Kvarter B omfattar 138 platser och kvarter C 121 platser. Ryggställda rader med häckar av liguster dominerar men det finns också fristående rader. Den äldsta stenen är från 1913 och står i kvarter C. Äldre dateringar finns överförda på senare tillkomna stenar. Den yngsta dateringen från 2001 finns i kvarter B.

Kvartererna domineras av stående gravvårdar. Enstaka är höga stenar finns men, vida, låga är vanligare. Materialet är främst grå granit. Det långvariga brukandet av kvartererna avspeglar sig i gravvårdarna som representerar olika tiders mode. En vanlig typ av gravvård är låga, vida stenar med klassicerande drag. I kvartererna finns ett exempel på att man återanvänt en äldre sten. I detta fall är det en sten daterad 1905 rest över en änkefru i Frödinge by som återanvänts. Området rymmer ett antal titlar vilka är intressanta ur ett lokalhistoriskt perspektiv. Bland andra finns här kyrkoherden Nyléns gravvård från 1918. Övriga titlar som förekommer är hemmansägare, kyrkoherde, poststationsföreståndare, övervägmästare, landstingsman, häradsdomare, nämndeman, kyrkovaktmästare, chefredaktör, kamrer, och lektor. De två sistnämnda titlarna innehas av kvinnor. Ortsnamn förekommer på de flesta gravvårdarna.

Kvarteren är centralt belägna på kyrkogården i direkt anslutning till kyrkan. Vårdarna i kvarteren karaktäriseras av en blandning av åldrar och stilar. Antalet titlar är få men de som finns visar på att kvarteren haft hög status. Titlarna indikerar också att här finns personer med en historia som är intressant för socknen och dess utveckling. I det fortsatta brukandet av området bör man ta särskild hänsyn till de äldre vårdarna samt områdets mångfald.

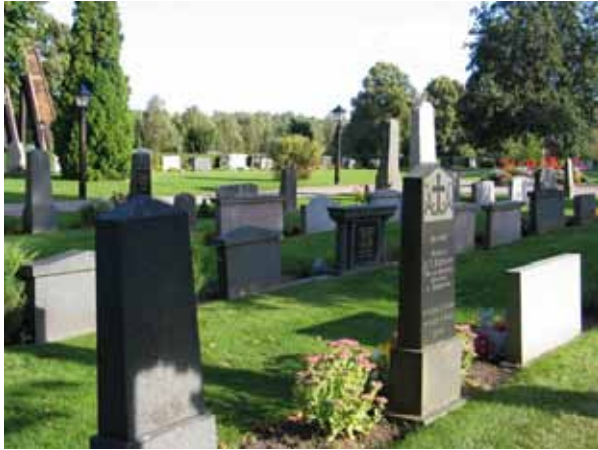
Kvarter D är beläget i kyrkogårdens nordvästra hörn och omfattar 95 gravplatser. Dessutom står ett par vårdar uppställda på en gräsyta rakt framför kyrkans västra ingång. Gravarna är uteslutande köpegravar. Kvarterets äldsta vård är ett gjutjärnskors från 1888. Ett litet antal gravvårdar är från slutet av 1800- talet och första åren av 1900-talet. Därefter är det ett tidsmässigt glapp till 1940-talet. Efter 40-talet finns gravar från samtliga årtionden. Den senaste gravsättningen gjordes 2002.

Kvarter D från väster. Notera de återanvända stenarna (KI Frödinge 210)

Kvarter D rymmer några av kyrkogårdens äldsta gravar som står på ursprungsplats. Den centrala placeringen vid kyrkans västra ingång har gjort den till ett attraktivt område som kontinuerligt har återanvänts. Gravvar som är äldre än 1910 bör få stå kvar och när gravrätten går ut bör församlingen överta skötseln. Gjutjärnskorset ska införas i församlingens inventarieförteckning och vårdas av församlingen.

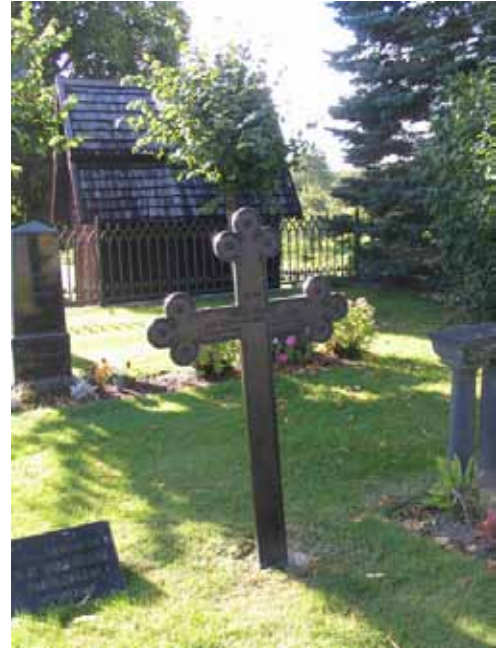
Gjutjärnsvård i kvarter D. I bakgrunden spruthuset. (KI Frödinge 0198)

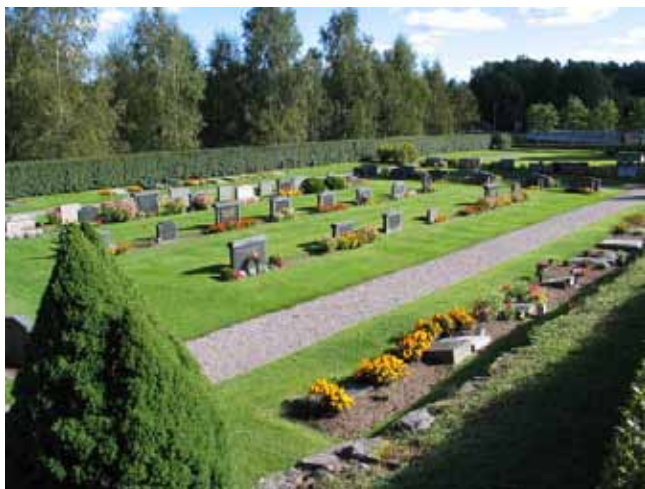
De tre kvarteren är belägna öster om den ursprungliga kyrkogården. Området tillfördes kyrkogården vid en utvidgning 1946. Mot den äldre delen av kyrkogården löper en stödmur och över den är en häck av måbär planterad. Den nya delen av kyrkogården nås via fyra trappor i förlängningen av gångar från gamla kyrkogården. I nord-sydlig riktning löper två grusgångar. De går ihop i en spets i norr. Från tre av de fyra trapporna finns gångar i öst-västlig riktning. Totalt omfattar kvarteren 398 gravplatser men en stor del av kvarter J längst i söder är inte taget i bruk. I söder är körsbärsträd planterade mot kyrkogårdens mur och runt platserna för vattenkannor och sopptunnor växer häckar av ölandstok. Områdets äldsta gravsättning är från 1948. Därefter kan man följa hur området successivt har tagits i bruk.

Området har både liggande och stående vårdar. De liggande vårdarna är placerade i områdets ytterkanter i rader i nord-sydlig riktning. De stående vårdarna är alla låga och placerade i områdets mitt. Gravvårdarna är vända i olika riktningar beroende på placering i förhållande till gångarna. En del rader är ryggställda. Grå granit dominerar som stenmaterial. På merparten av stenarna finns den dödes hemort angiven medan titlar är ovanligt. De som förekommer är två hemmansägare, två mjölnare, trädgårdsmästare och lantbrevbärare.

Kvarter I och J mot söder. (KI Frödinge 0179)

Området är anlagt 1946 och bär flera för tiden typiska drag. De låga, ryggställda gravvårdarna är ett sådant drag som ger området dess karaktär trots att rygghäckarna tagits bort. Ett annat drag som är typiskt för perioden är hur liggande och stående vårdar placerats i noggrant uppgjord rader som skils åt av gångsystemet. Detta är ett viktigt karaktärsdrag som bör beaktas i det fortsatta bruket av området.

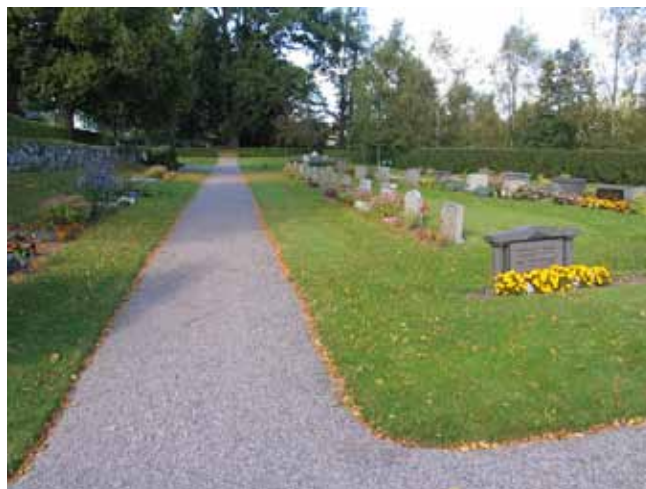
Kvarter H mot norr. (KI Frödinge 0180)
