APPUNA KYRKOGÅRD

Kulturhistorisk kyrkogårdsinventering

*Appuna församling
Mjölby kommun
Linköpings stift
Östergötlands län
2005*

ÖSTERGÖTLANDS LÄNSMUSEUM

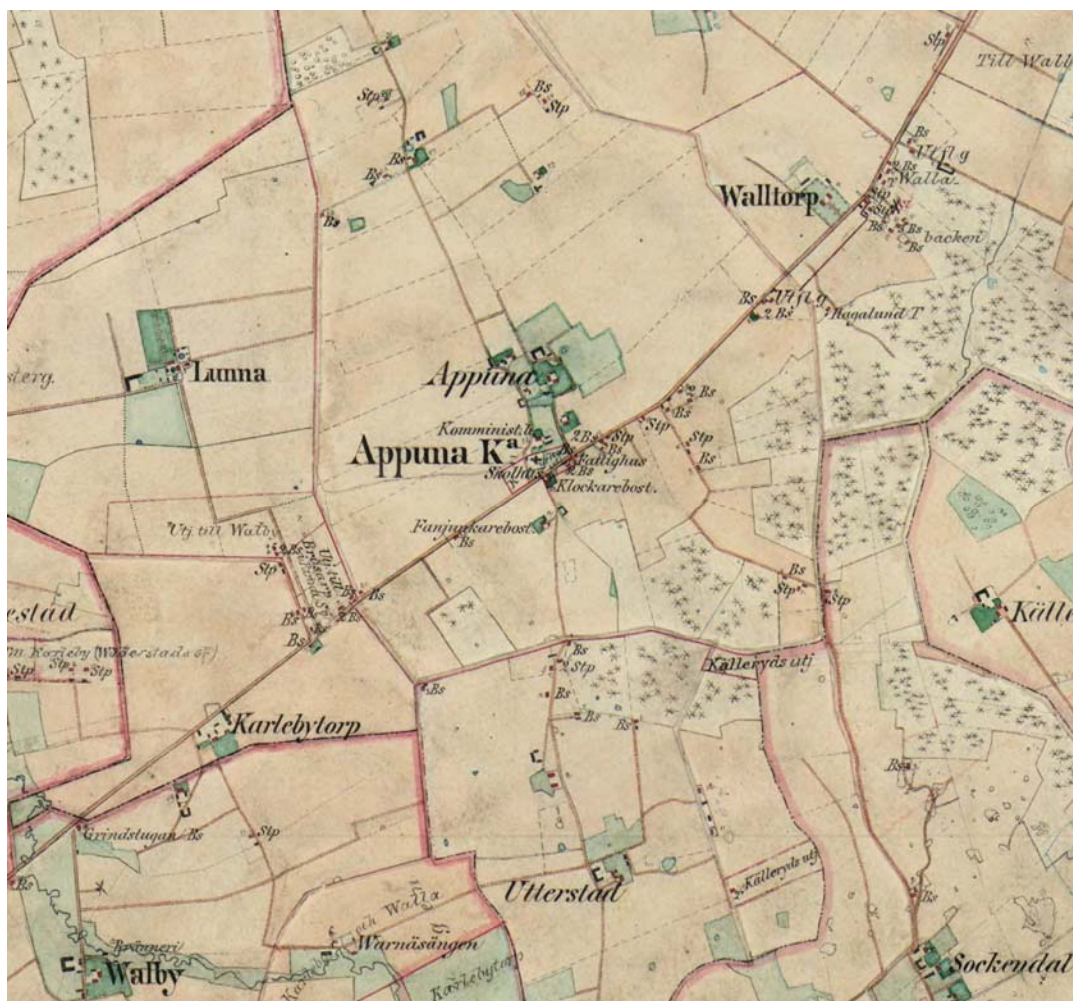
Appuna på häradskartan från 1870-talet. Kyrkogården ligger utefter vägen mellan Skänninge och Väderstad och har samma utsträckning som idag.

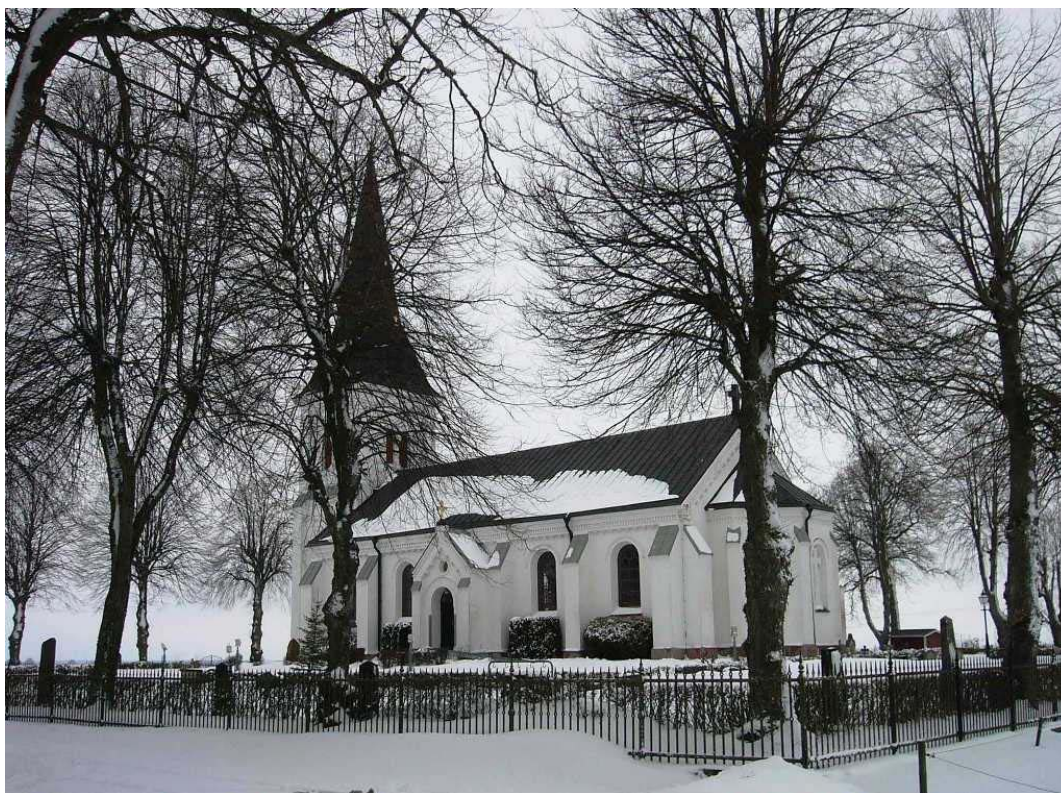
Appuna kyrka

Kyrkan som helhet utgör en god representant för den under 1800-talets senare del så vanliga kyrkotypen med nygotiska och nyromanska inslag. Kyrkan är exteriört i det närmaste intakt sedan uppförandet med bl a ekdörrar och gjutjärnsfönster. Även interiören har behållit sin ursprungliga karaktär med måleri, snickerier, fast inredning samt inventarier. Interiören med den välbevarade målningsdekoren hör till de förnämsta från tiden, inte bara i landskapet utan också nationellt sett. Från den rivna kyrkan finns en del inventarier bevarade, som t ex predikstol, altarring, dopfunt och gravhällar. Dessa föremål är i sig kulturhistoriskt värdefulla, men visar också på en lång historisk kontinuitet och samband med den medeltida sockenkyrkan.

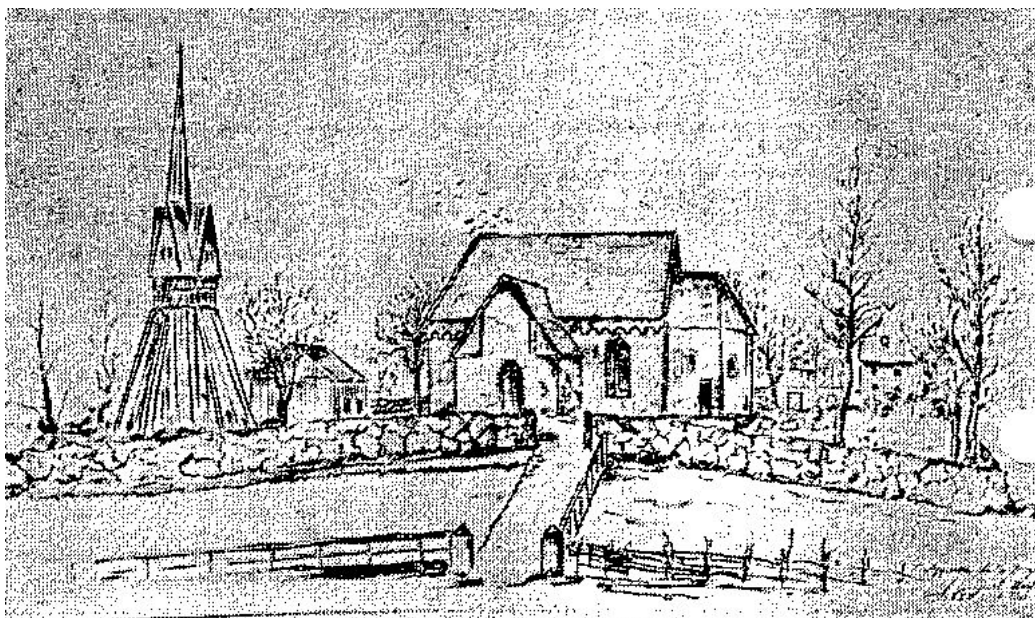
Appuna medeltida kyrka och kyrkogård tecknad av Johan Westrell 1880. Klockstapeln står på den plats där idag tornet på den nya kyrkan finns. Rester av den kraftiga bogårdsmuren söder om kyrkan påträffades vid en arkeologisk förundersökning 1995 (Skoglund 1996).

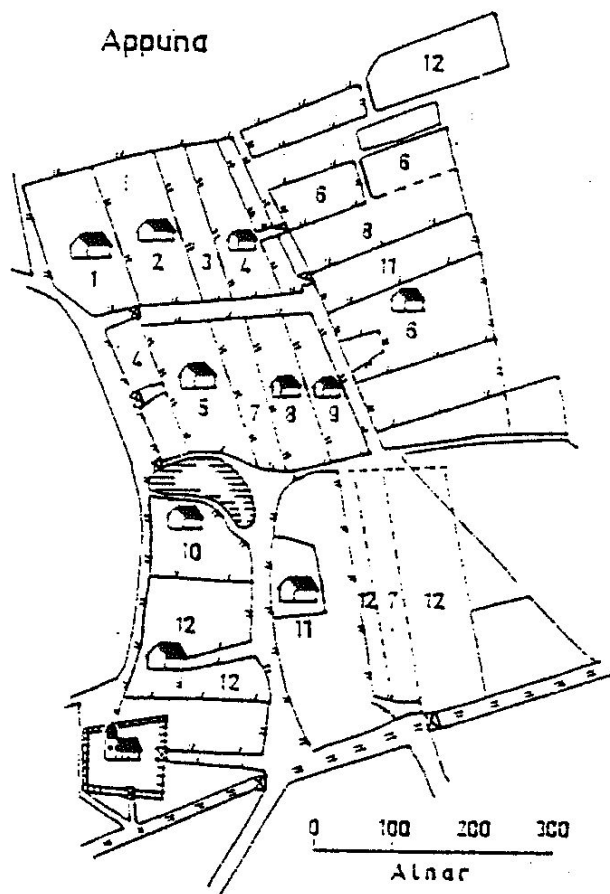
På en arealavmätning från 1694 finns kyrkan och kyrkogården markerade i byns sydvästra del. Gård 12 är Komministergården, en av ett fåtal av gårdarna som ligger kvar i ursprungligt läge. Kyrkogården är aningen oregelbundet formad med kyrkan på vanligt medeltida vis förskjuten mot norr. Runt anläggningen har en kraftig bogårdsmur markerats (karta efter Skoglund 1996).

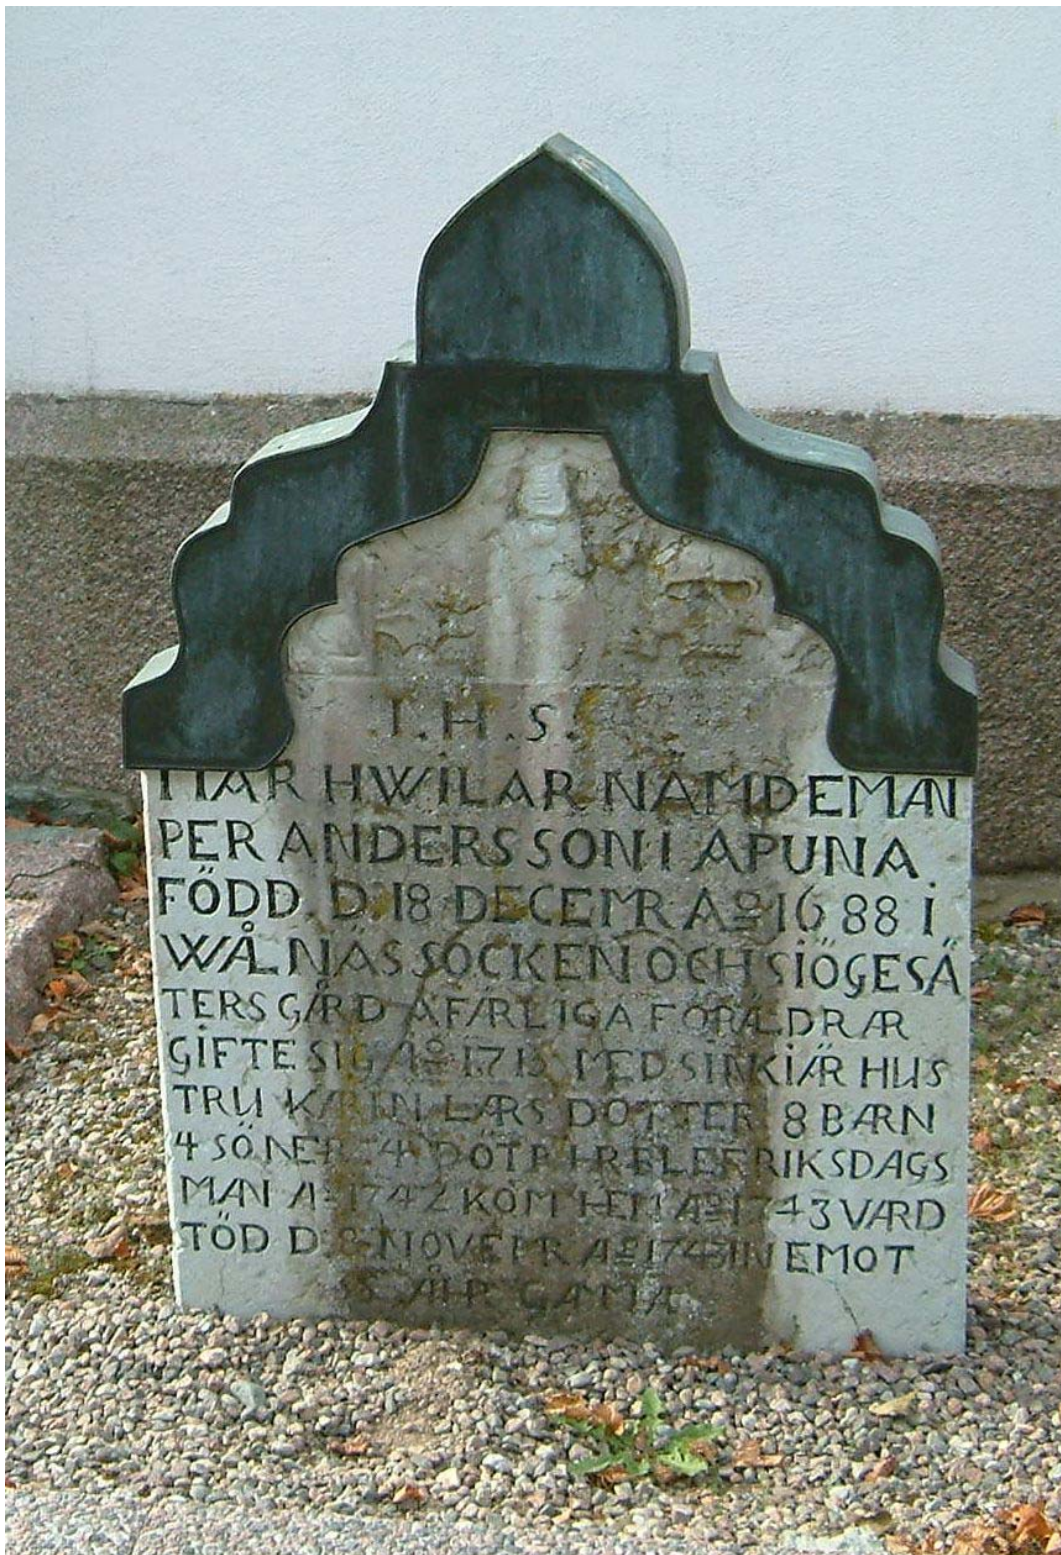
Gravvården över Riksdagsmannen och Nämndemannen Per Anderson i Appuna är fullt läslig än idag trots att den restes 1743.

En särställning intar gravvården över riksdagsmannen Per Anderson i Appuna, död 1743, som nu står rest vid kyrkans kor.

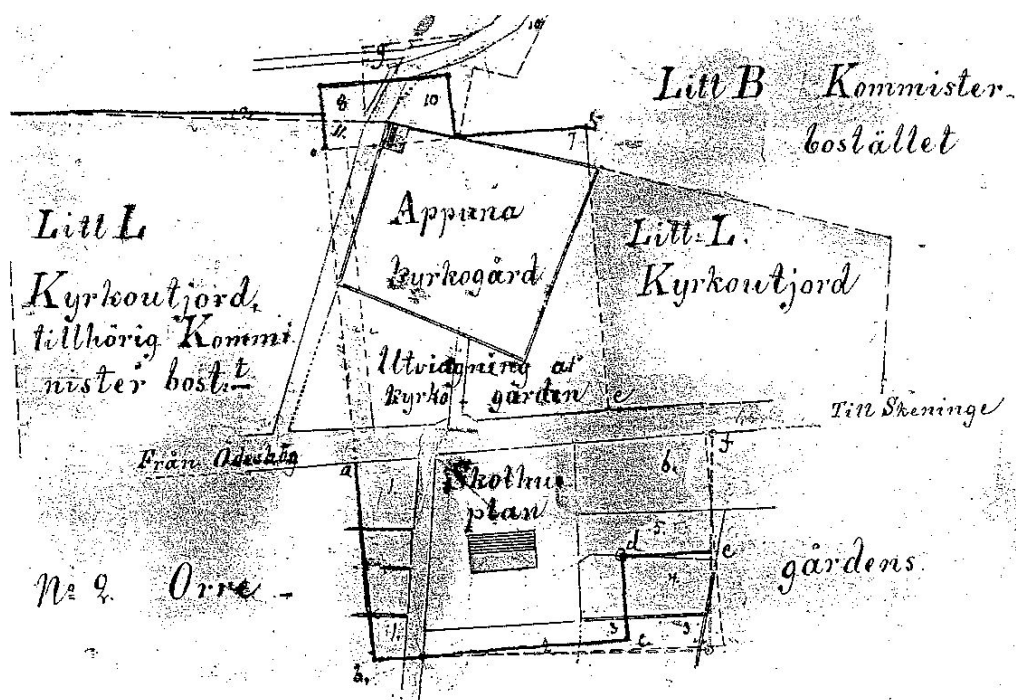
1884 kom förslag om att ändra den gamla kyrkogården till sin nuvarande form. Av kartan från samma år framgår att den gamla kyrkogården (Appuna kyrkogård) låg snett i förhållande till dagens kyrkogård (streckad linje, utvidgning av kyrkogården). Också vägen från Komministerbostället fick ändrad sträckning.

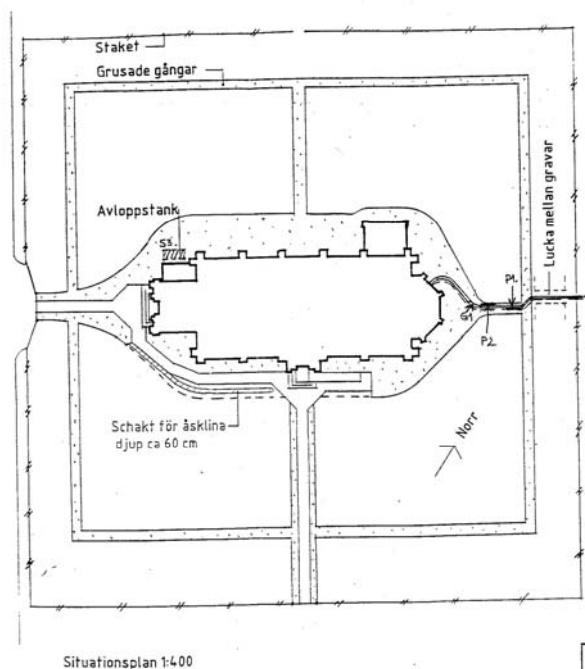
I samband med restaurering och VA-arbeten på kyrkogården 1995 utfördes schaktövervakning och en arkeologisk förundersökning på kyrkogården under ledning av Marie Skoglund (numera Olsén), Östergötlands länsmuseum.

Öster om kyrkväggen framkom lämningar av den medeltida kyrkans bogårdsmur. Muren bestod av sten i olika storlek sammanfogad med kalkbruk. Muren var 1,2 m bred och den bevarade höjden över 1 m.

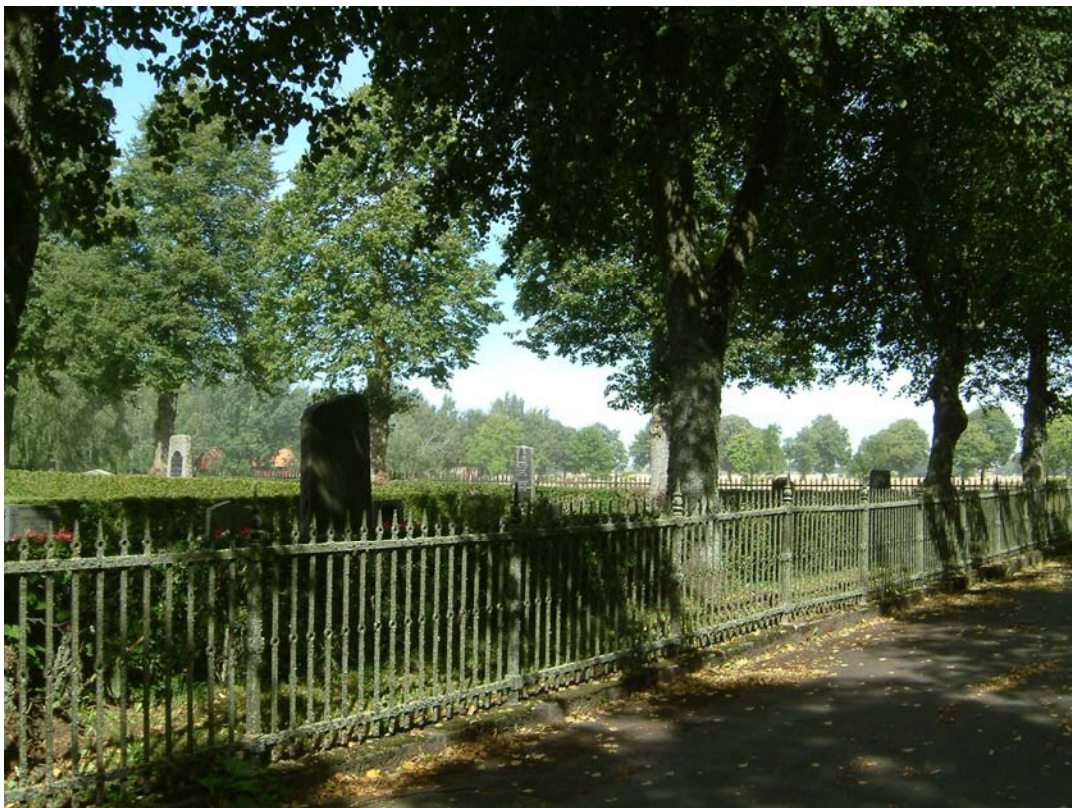
Runt hela kyrkogården löper ett gjutjärnsstaket avslutat med vassa spjutspetsar. Staketet står på en låg sockel.

Ytterst finns ett två m högt gjutjärnsstaket på en låg stensockel. Staketets spjälor avslutas i vassa spjutspetsar. Innanför detta finns en trädkrans av jämgamla lindar, 8 stycken på varje sida och 1 oxbärshäck som är ca 0,8 m hög.

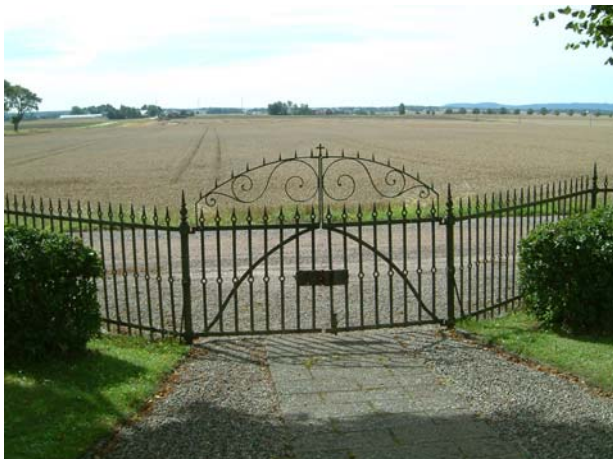
Kyrkogården har tre ingångar.

Framför kyrkans huvudingång i väster finns en dubbelgrind av gjutjärn med smidda ornament i en båge över de vanliga staketspjälorna.

På norra sidan finns en enklare öppning som består i att en sektion av staketet helt enkelt fått gångjärn och kan öppnas.

Slutligen finns en kopia av den västra grinden också på södra sidan mitt för sydportalen. Denna vetter också mot parkeringen och fungerar därför som huvudgrind idag.

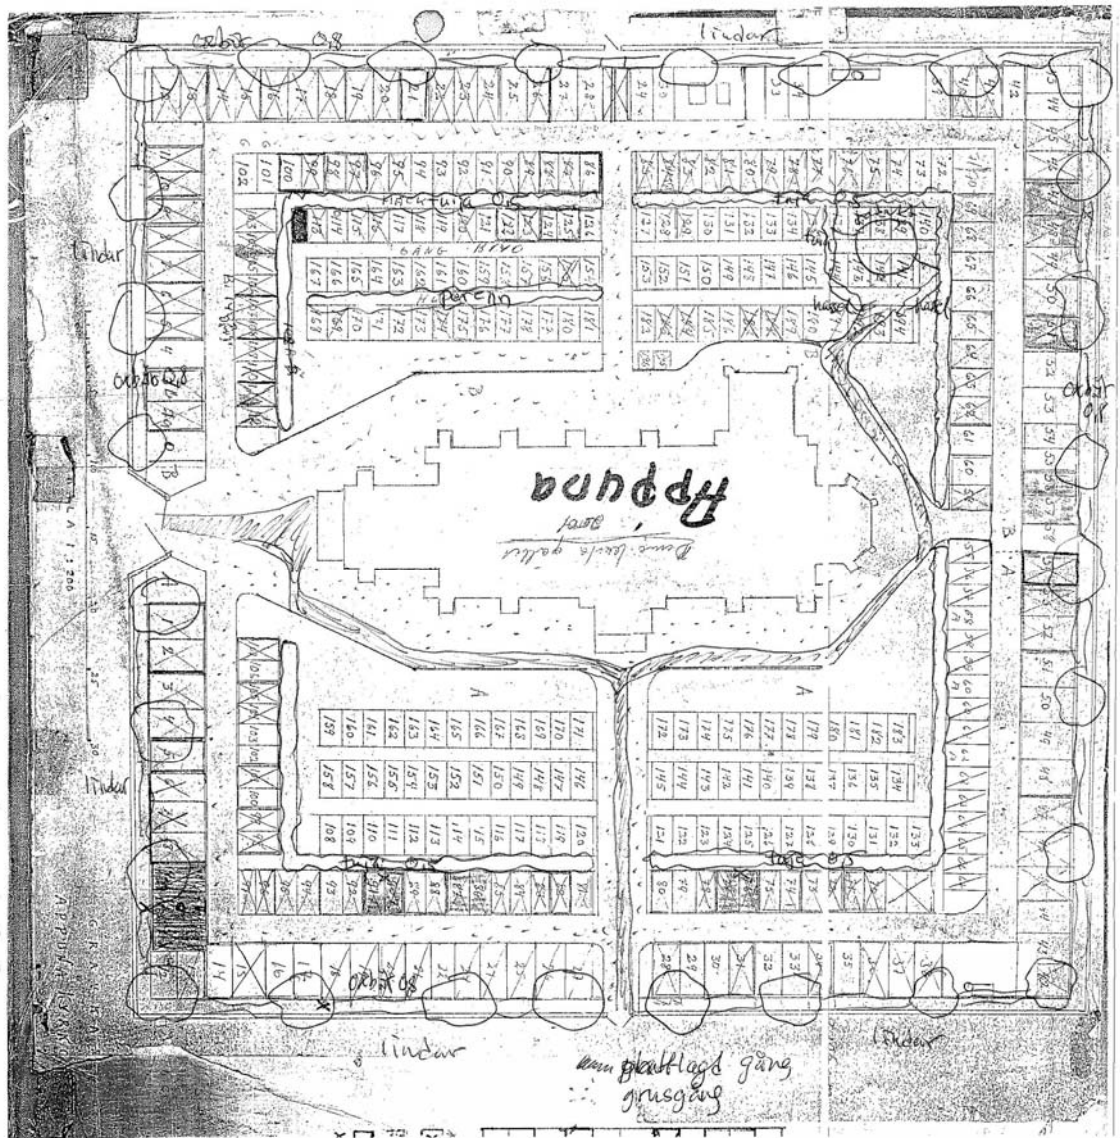
Appuna kyrkogård, vegetation och gångar.

Grusgångarna är markerade med prickar. De delar av gångarna som är lagda med trädgårdsplass är markerade med hel skraffering.

Gångsystemen består dels av naturgrus dels av trädgårdsplattor. Grusgångarna är regelbundet anlagda så att en gång följer kyrkogårdens utsida lämnande en gravrad utanför och en gång går från vardera ingång i väster respektive söder in till varsin port. Dessutom löper en gång från kyrkans norra mittpunkt ut till den kringgående gången. Området runt kyrkan är också grusat.

Gångarna av trädgårdsplattor löper från västra och södra ingången fram till kyrkan infällda i grusgångarna. Den västra plattgången viker av och går söder om kyrkan i grusgångens södra utkant, rundar kyrkan och leder fram till minneslundan.

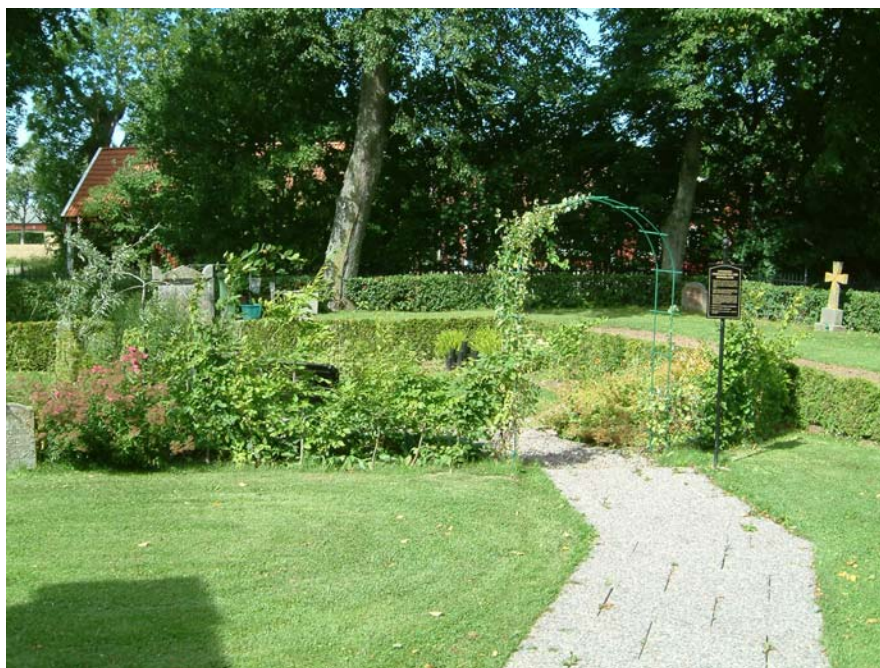
Minneslunden har en portal av lättmetall på vilken klängväxter har fästs.

Minneslunden är anlagd i kyrkogårdens nordöstra hörn och ramar in i nord och öst av den vinkelställda tujahäcken. Denna kompletteras i väster av ytterligare en nordsydlig sträckning av tuja. Mot söder står två häckar av hassel som är 0,5 m höga.

Mitten av lunden utgörs av en rund gräsmatta med grus runt i söder och blomrabatter i norr. I väster står en parkbänk av vitt gjutjärn.
