BJÄLBO KYRKOGRÅRD

Kulturhistorisk kyrkogårdsinventering

*Bjälbo församling
Mjölby kommun
Linköpings stift
Östergötlands län
2003*

ÖSTERGÖTLANDS LÄNSMUSEUM

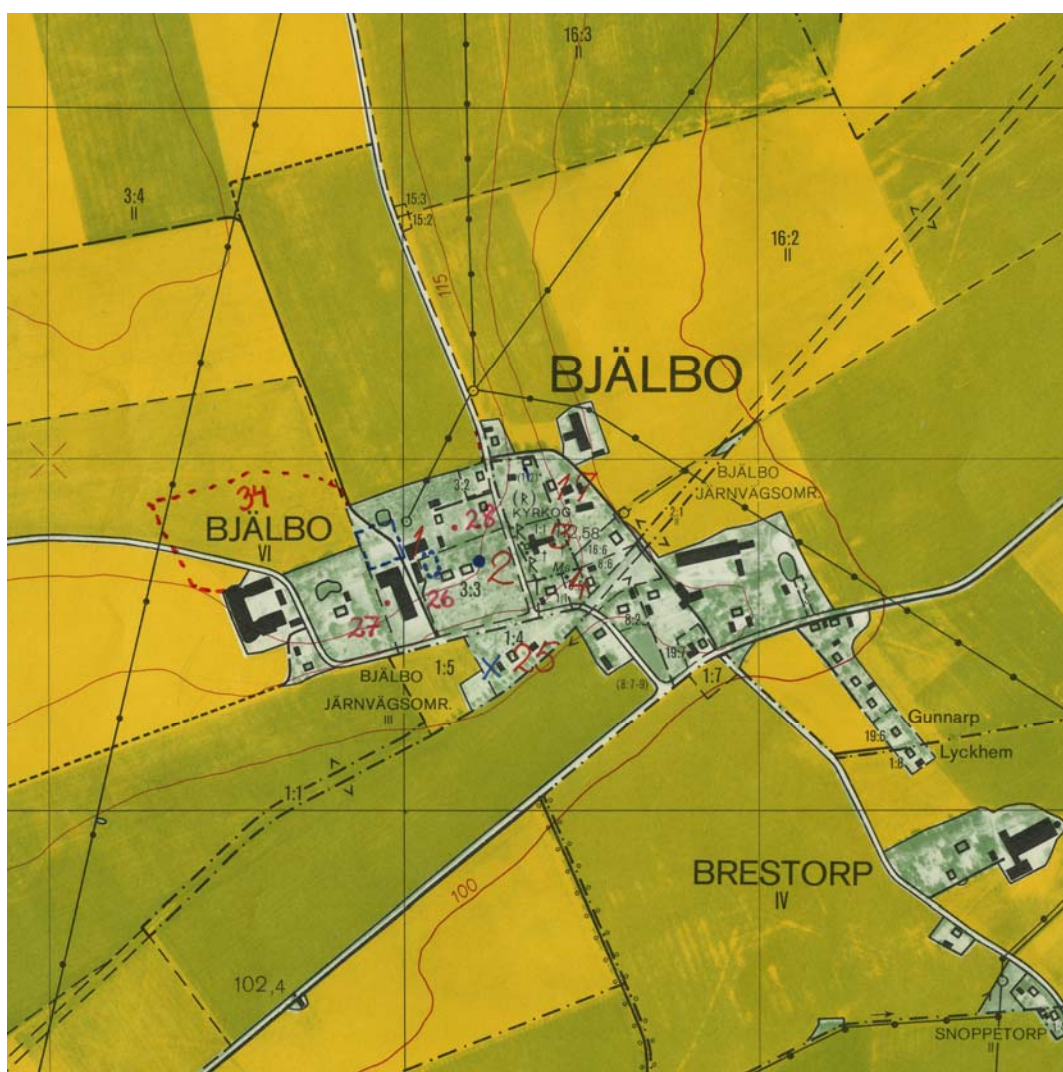
Utdrag ur ekonomiska kartans blad 085 40 Bjälbo. Kyrkogården är placerad centralt i bild. Socknens höga uppodlingsgrad, närmast fullåkersbygd framgår av kartan. Tvärs över bilden löper ägo gränserna för den gamla järnvägen, som bland annat användes för att forsla sockerbeter från de intensivodlade åkrarna kring Bjälbo.

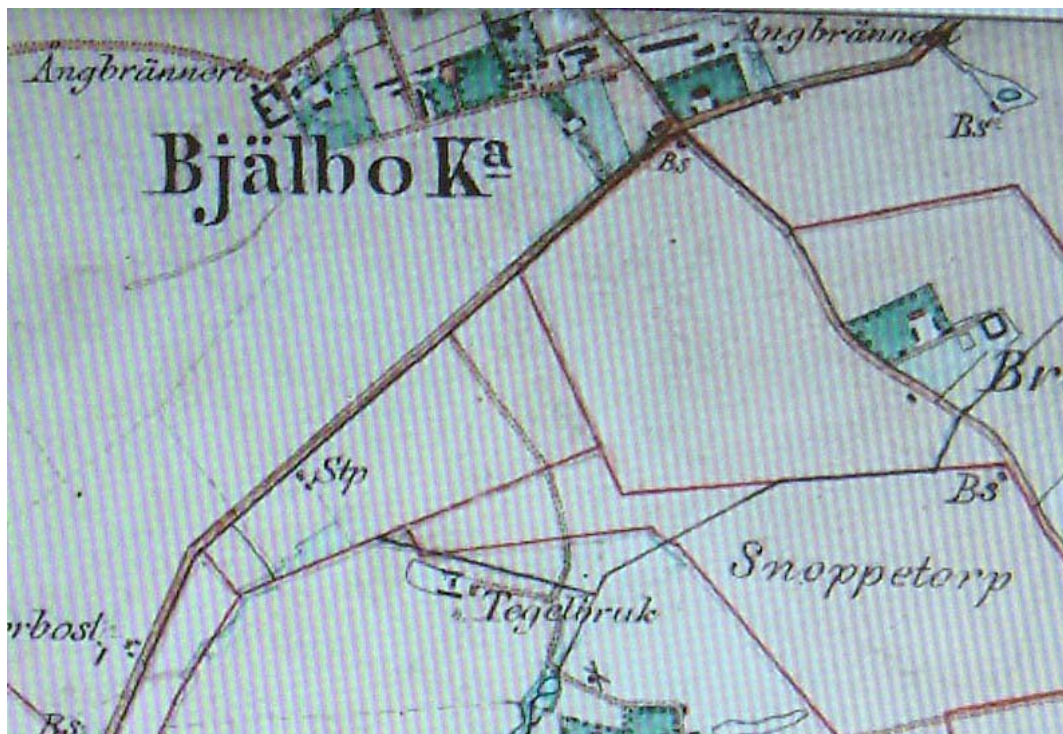
Bjälbo kyrkby, enligt häradskartan från 1870-talet. Kyrkan är belägen i kartans överkant till följd av en kartskarv. Kartan visar på de stora bytomterna vid kyrkan. I väst Bjälbo Trädgård och Bjälbo Fogdegård (med ångbränneri). I öster Bjälbo Östergård. Småindustri i form av ett tegelbruk och två ångbrännerier är markerat.

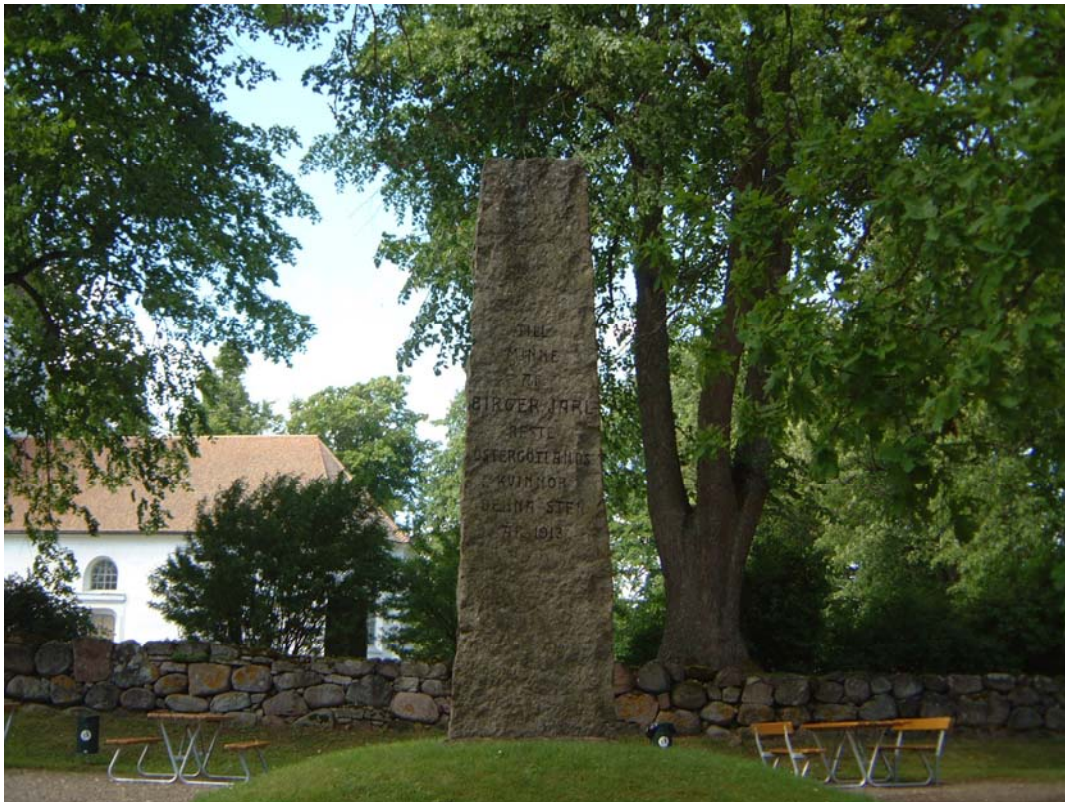
På minnesstenen söder om kyrkan uppmärksammas Birger Jarls roll som fridslagsstiftare. "Till minne af Birger Jarl reste Östergötlands kvinnor år 1913 denna sten". Minnesstenen över jarlen omges sommartid med fikaplats. Den nya rikt illustrerade informationsskylten står strax till vänster om arrangemanget.

Strax söder om kyrkogårdsmuren och norr om parkeringen är en hög minnessten över Birger Jarl rest 1913¹. Kring denna finns också parkbänkar med mera utsatta sommartid. Intill södra grunden finns också den nyuppsatta informationstavlan om Bjälbo och Bjälboätten, vilken ingår i Skådeplats Östergötlands Bjälboinstallation.

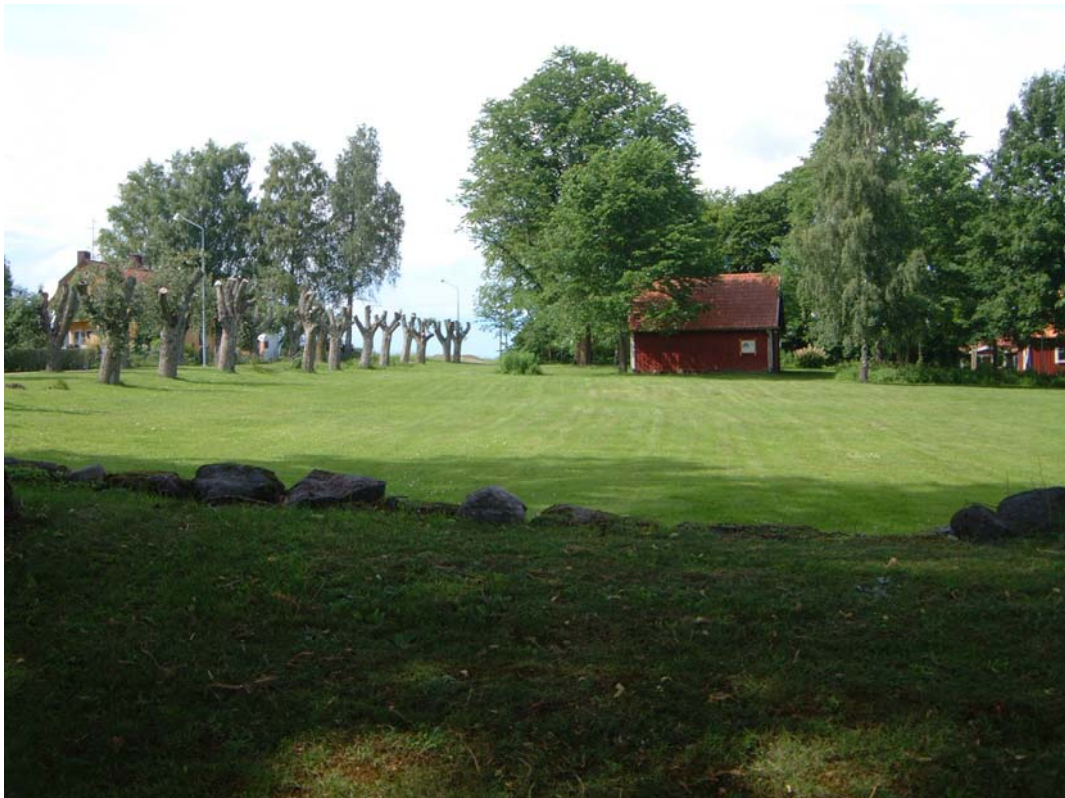
Den kvadratiska planen norr om Bjälbo kyrka utgör sannolikt den äldsta kyrkans kyrkogård. Denna kyrka har varit placerad omedelbart intill och bakom det lilla röda garaget som syns längst bort i bild. Bilden tagen från nuvarande kyrkogårds nordmur.

Denna äldsta kyrka bör ha haft en kyrkogård som sträckt sig åtminstone över den kvadratiske planen mellan den gamla och den nuvarande kyrkans område.

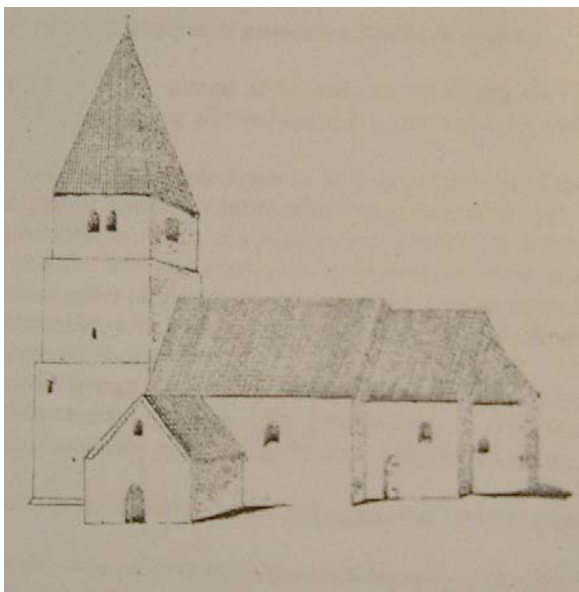
Elias Brenners teckning från 1700-talet visar kyrkan från söder. Det är en traditionell romansk kyrka försedd med ett kraftigt torn, vapenhus i söder, ett lågt ganska litet långhus med kor och rundad absid i öster. Denna kyrkobyggnad påminner starkt om den bevarade Kaga kyrka eller den på 1800-talet rivna kyrkan i Högby. Koret är försedd med den traditionella sydportalen. Av bilden kan anas att den ursprungliga kyrkan bestått av långhus, kor och absid, att tornet tillagts strax efter och att vapenhus (samt sakristia som inte syns på bilden) byggts till på 1400 talet enligt vanligt mönster.

År 1786 revs den ursprungliga kyrkan med vapenhuset, dock inte tornet, sakristian samt norra och västra väggarna, för att ge plats för den moderna nya kyrkan. Det är den som finns kvar idag.

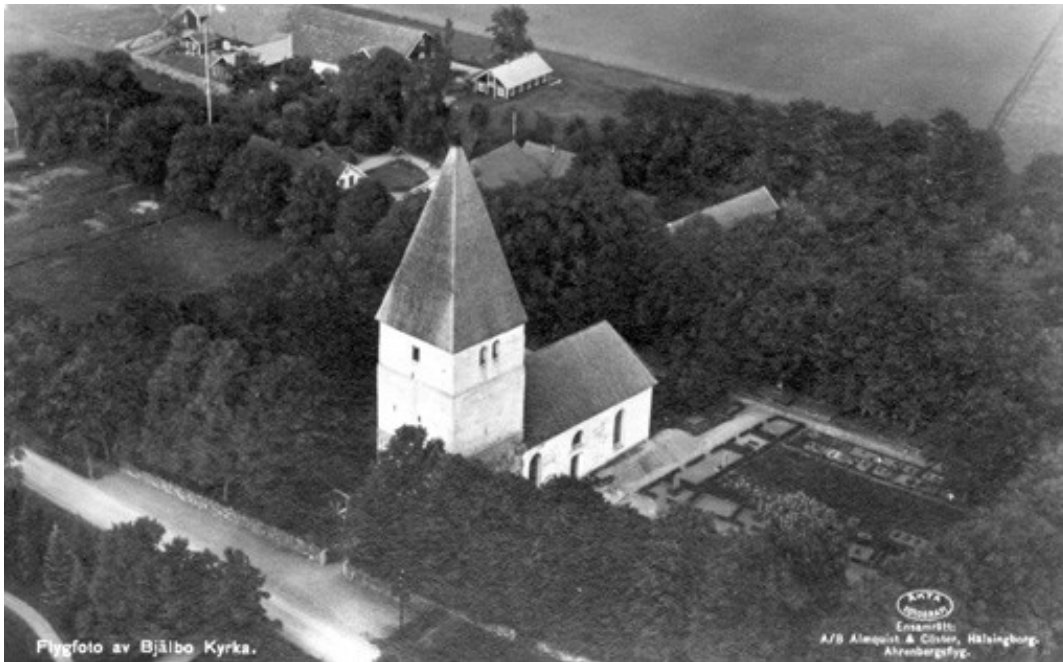
Bjälbo kyrkogård fotograferad från flyg 1935. Bild från Östergötlands läns museums arkiv. Kyrkan är omgiven av en hög trädkrans. Till höger om kyrkan syns stora delar av den södra kyrkogården. Av bilden framgår att denna del rymde ett stort antal grusbelagda och häckomgärdade gravar, särskilt i området närmast kyrkan och i utkanten av den stora gräsplanen längst i öster. Mycket lite av dessa finns bevarade idag.

Till vänster om kyrkan syns den övergivna gamla kyrkogården, likaledes innanför en uppväxt trädkrans..

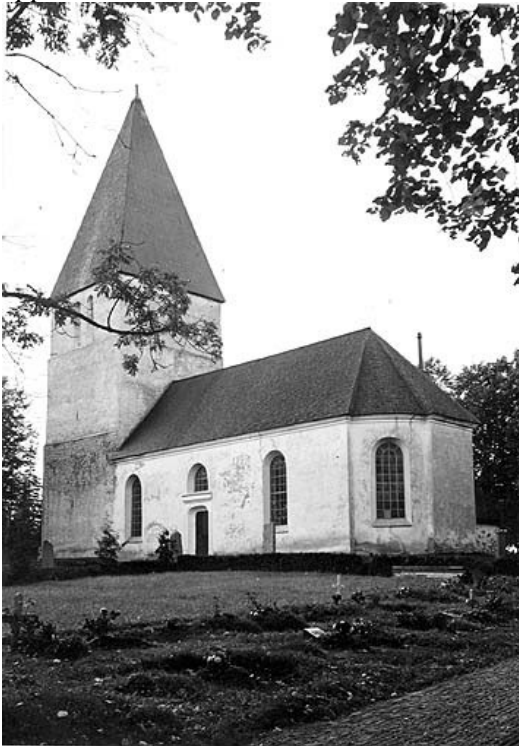
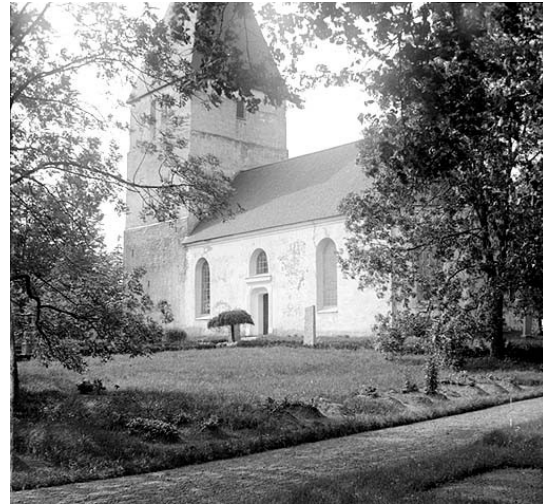
Södra delen av Bjälbo kyrkogård 1935 (tv) och 1928 (th). Båda bilderna visar en parkliknande kyrkogård där endast ett fåtal av platserna i området närmast kameran tagits i anspråk.

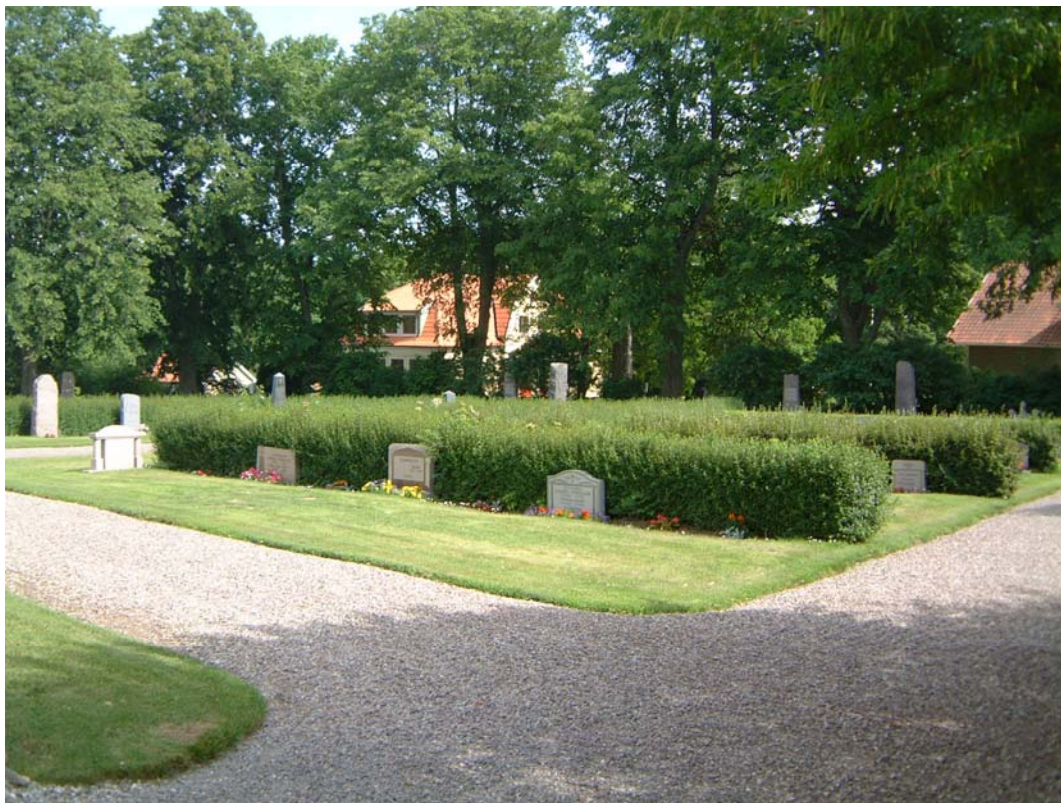
Sydöstra delen av den nuvarande kyrkogården i Bjälbo.
