JÄRSTAD KYRKOÅRD

Kulturhistorisk kyrkogårdsinventering

*Järstad församling
Mjölby kommun
Linköpings stift
Östergötlands län
2003*

ÖSTERGÖTLANDS LÄNSMUSEUM

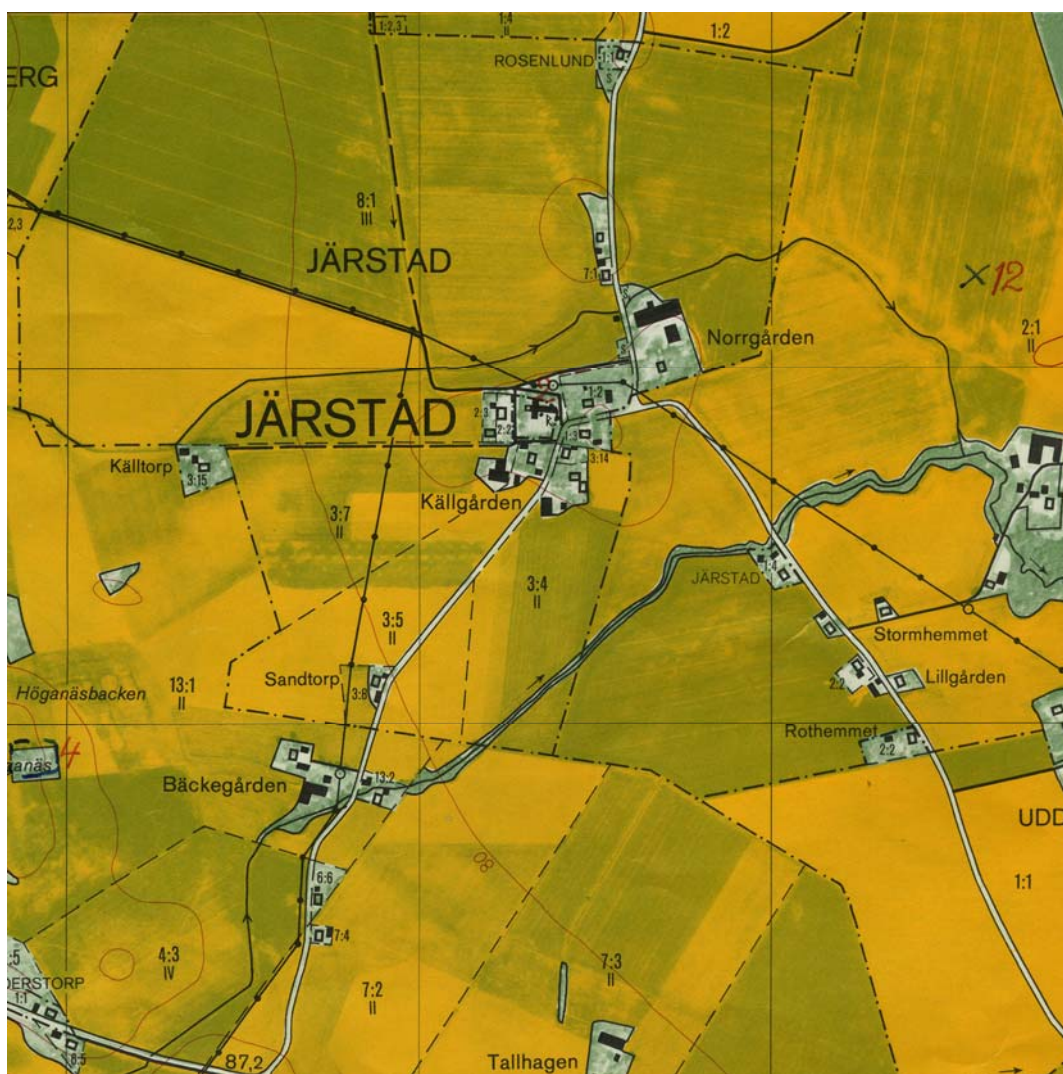
Utdrag ur ekonomiska kartans blad 085 52 Vallerstad. Kyrkogården ligger i bildens mitt. Av kartan framgår det omkringliggande landskapets karaktär av fullåkersbygd.

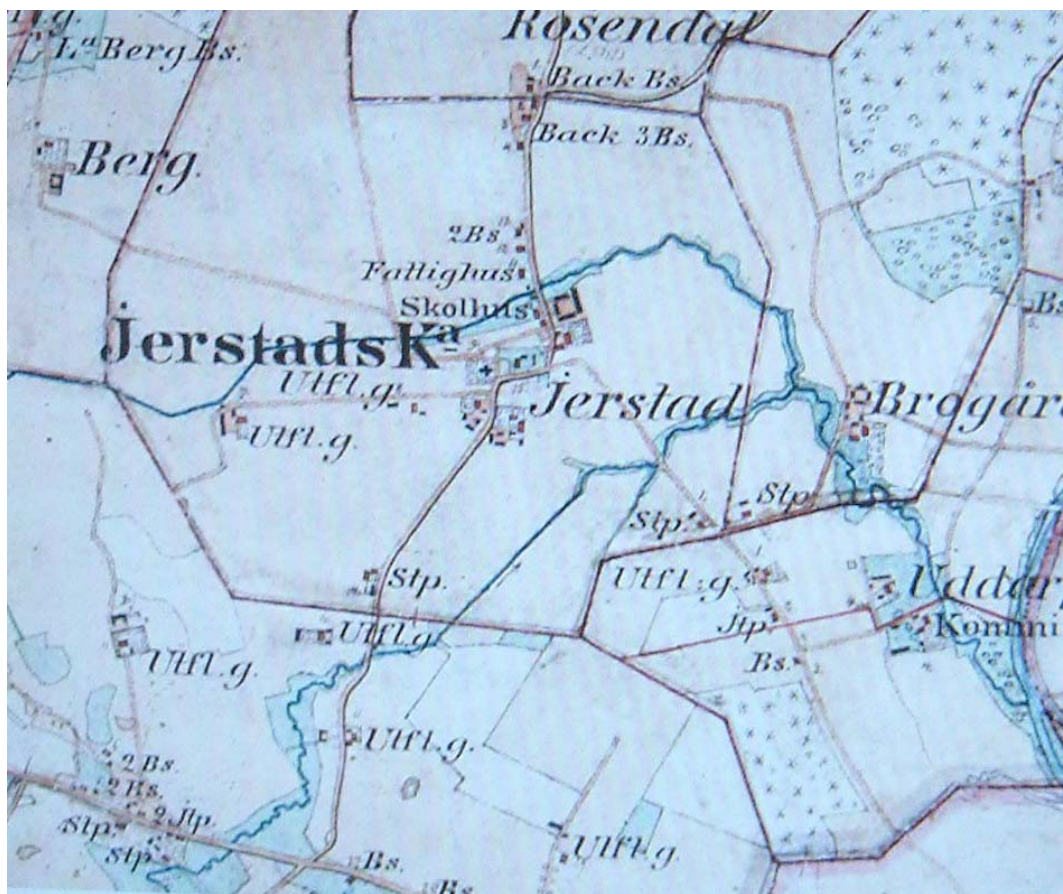
Utdrag ur 1870-talets häradskarta. Järstads kyrkogård är belägen i bygdens centrum, med fattighus och skola i närheten. Den jämnt utspridda jordbruksbebyggelsen med ett stort antal utflyttade gårdar tyder på att bygden kraftigt präglats av laga skiftets bysprängning.

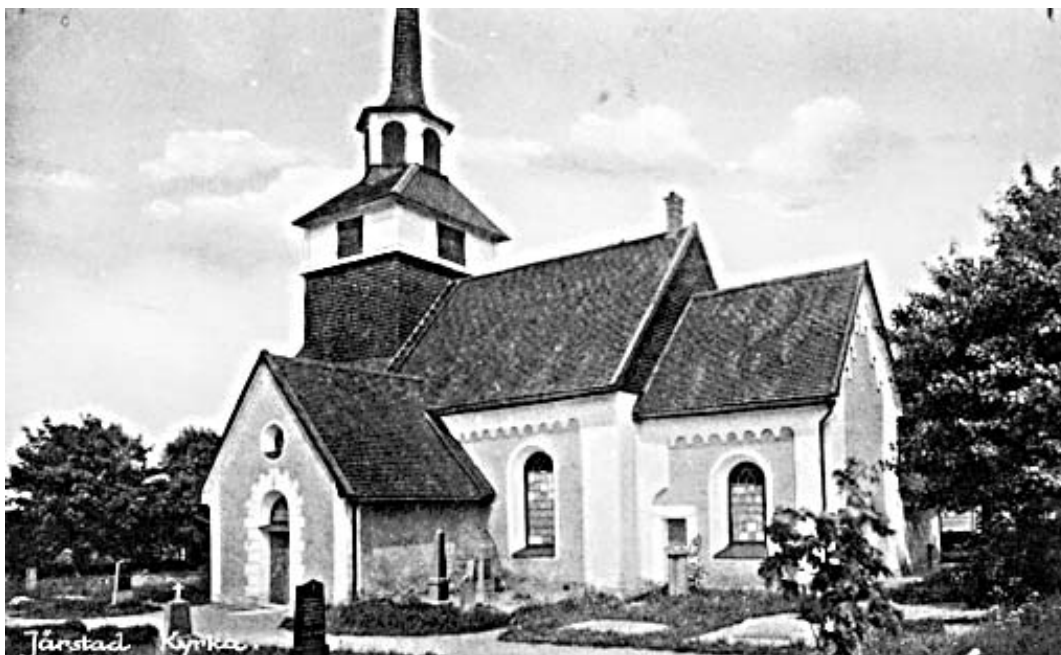
Järstads kyrka från ett gammalt vykort, ca 1930? Av bilden framgår att gravkvarteren framför kyrkan är desamma som idag.

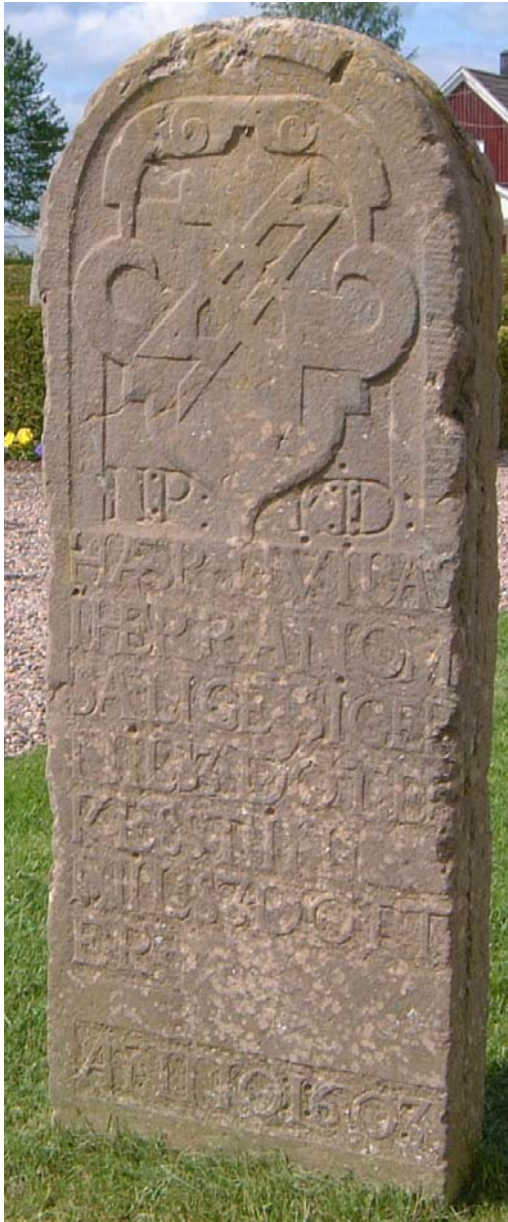
På gräsmattan framför kyrkan står en unik gravsten rest över Sigrid och Kersti Nilsdöttrar 1603. Stenen är märklig dels för att den är så tidig, dels för att den är av sandsten och inte som normalt av kalksten. Också det vapen som visas i stenens överdel, två korsade skyttlar, är värt att notera. En artikel om Sigrid Nilsdotter och hennes gravsten var införd av David Abrahamsson i Östgöta Correspondenten den 13/4 1960. Han identifierar henne som en dotter till Nils Persson i Ullevi och menar att skyttlarna i vapnet ska ses som ett bevis på att hon arbetat med vävarbeten till Vadstena slott och att hennes gravsten förfärdigats av stenhuggare därifrån.

Texten är inte helt lättolkad idag, Med undertecknads läsning står där:

N:P KID

HÄR HVILAS
I HERRANOM
SALIGE ...SIGER
I NILZDOTER
KESSTI.....
NILZDOTT
ER

ANNO 1603

På gräsmattan framför denna en mycket gammal kalkstensvård (1603) som är relativt ankommen av flagning. Ytterligare en 1600-talssten är placerad intill vapenhuset i väster. Denna är i bättre skick men har svåra skador i utkanten av texten. (För läsning se nedan).

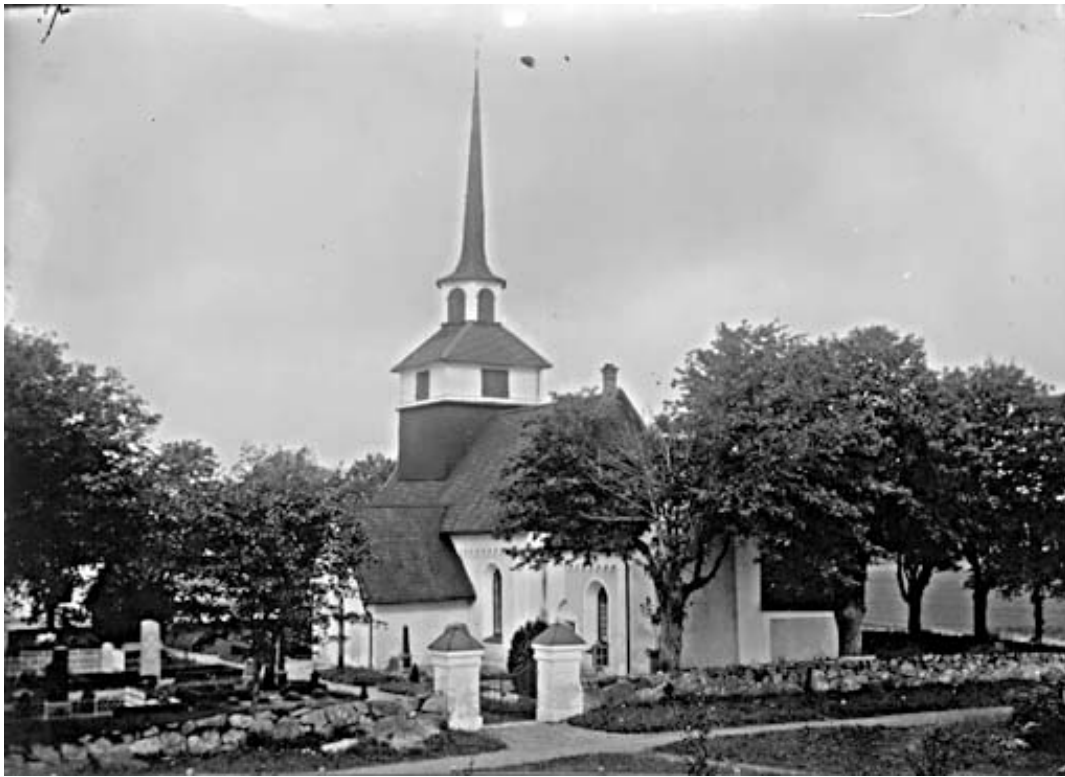
Järstads kyrka och kyrkogård 1931 (bild från Östergötlands läns museums bildarkiv). Bilden visar en kyrkogård med uppväxt trädkrans invid östra muren. Denna är ersatt av relativt låga tallar idag. Längst till vänster syns en del av de höga gravvårdarna i häck/gruskvarteret söder om kyrkan.

En serie foton från 1932 visar samma del av kyrkogården. Här syns en förändring jämfört med idag på det sättet att grusgravarna 1932 gick ända ut till kyrkogårdsmuren på södra sidan av kyrkogården, samt att den kringgående grusgången saknas på den nordöstra delen av kyrkogården invid koret.

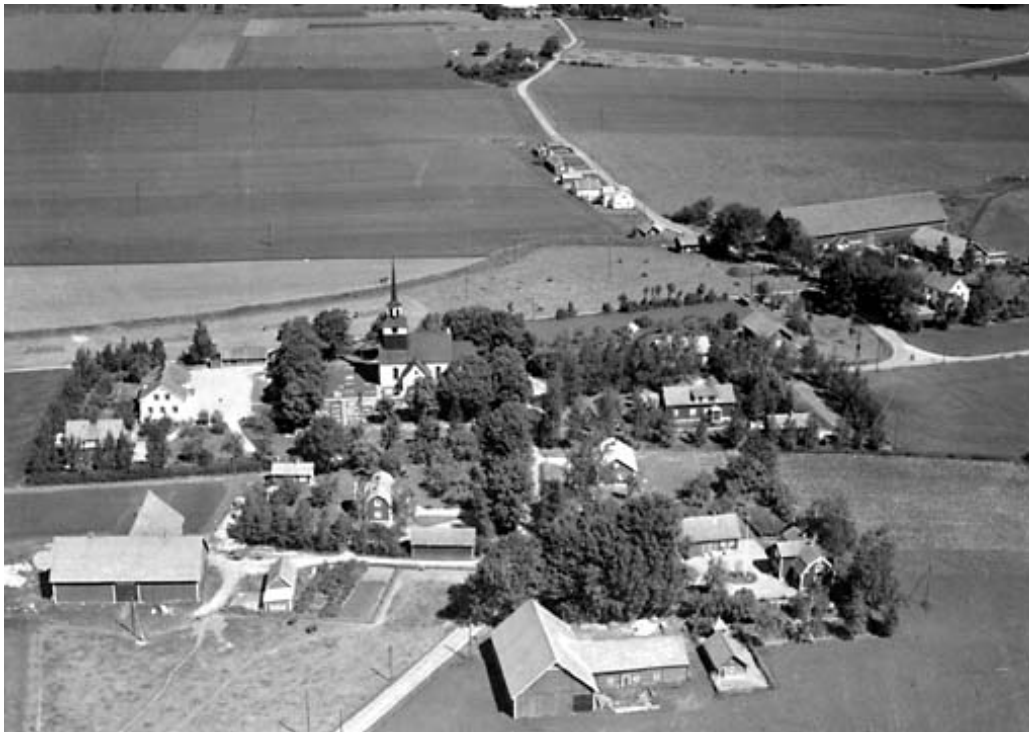
Flygfoto över Järstads kyrkby tagen 1954. Det mesta av kyrkogården döljs av den högt uppväxta trädkransen. En bit av kyrkogården väster om kyrkan syns dock. Här framgår att gravarna ligger radvis på gräsmatta.
