MJÖLBY GAMLA KYRKOÅRD

Kulturhistorisk kyrkogårdsinventering

*Mjölby församling
Mjölby kommun
Linköpings stift
Östergötlands län
2005*

ÖSTERGÖTLANDS LÄNSMUSEUM

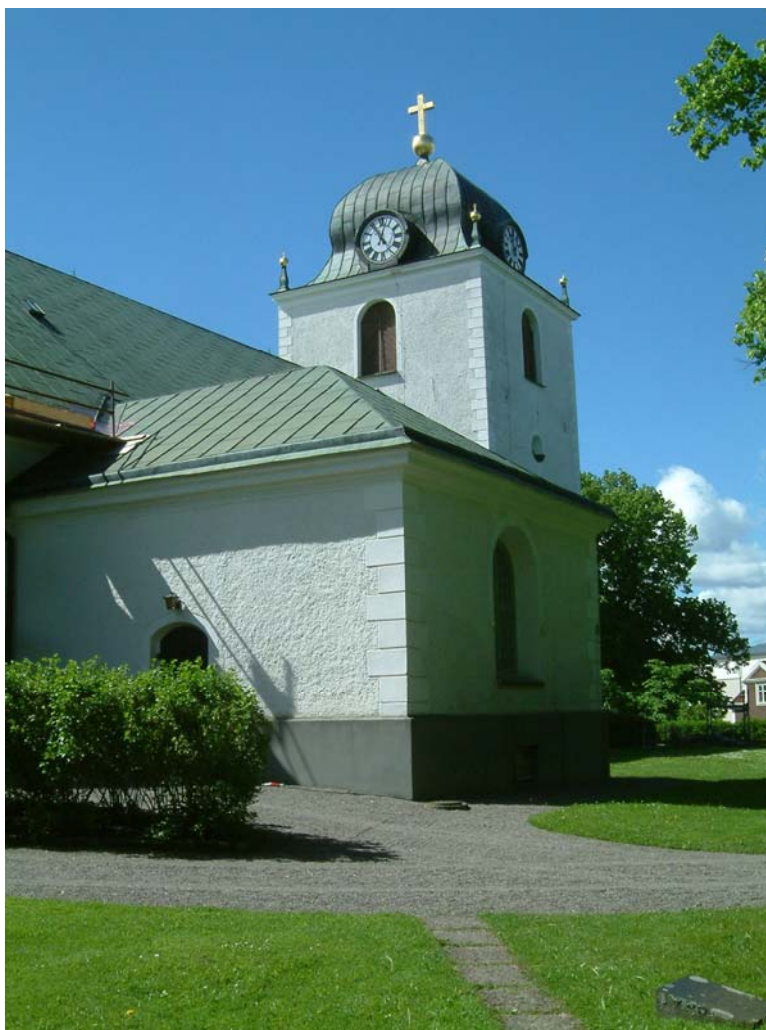
1771 drabbades kyrkan av en omfattande brand. Endast delar av tornet kvarstår från den medeltida kyrkan. Långhuset uppfördes efter branden med en för tiden typisk utformning med rektangulärt långhus med tresidigt kor och sakristia på nordsidan. Tornet försågs med en karnissformad huv. Ingångar finns mitt på långhusets sydsida samt via tornet i väster. Sadeltaket, som är valmat i öster, är täckt med kopparplåt. Kyrkans gustavianska interiör är starkt präglad av arkitekt Agi Lindegrens renovering 1906, sedermera modifierad genom arkitekt Kurt von Schmalensees renovering 1944.

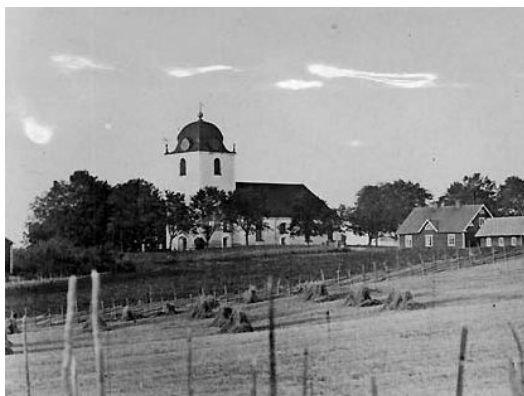
Ännu 1900 var Mjölby gamla kyrkogård en ren landsbygdskyrkogård. På bilden till vänster syns sädesskylar, där idag Stora torget ligger. Fyrtio år senare var bilden helt förändrad och kyrkogården ligger mitt i en stad. Bilder från ca 1900 och 1939 ur Östergötlands läns museums bildarkiv.

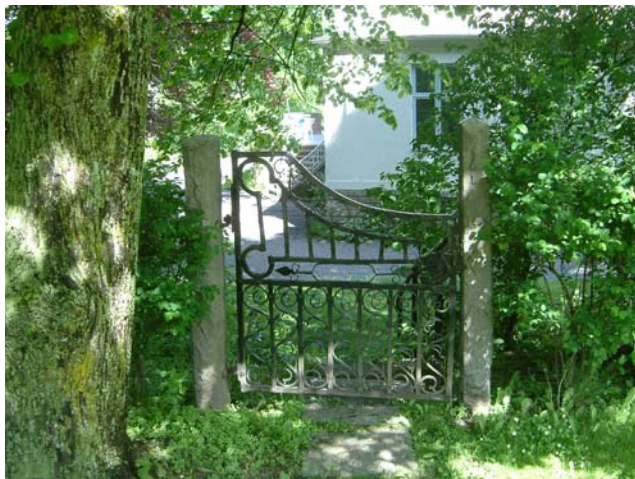
Norra grinden

Mitt på kyrkogårdens norra sida finns en grind och en utgång som leder direkt fram till prästgården och har karaktär av en privat ingång.

Grinden är en enkel smidesgrind med ornament av spiraler, spjälor och rundlar. Den är uppsatt mellan smala kalkstensstolpar. Från grinden leder en trappa om åtta steg av granit ner till prästgården. Stilmässigt finns stor överensstämmelse med den sydvästra grinden och båda bör ha tillkommit i ett sammanhang.

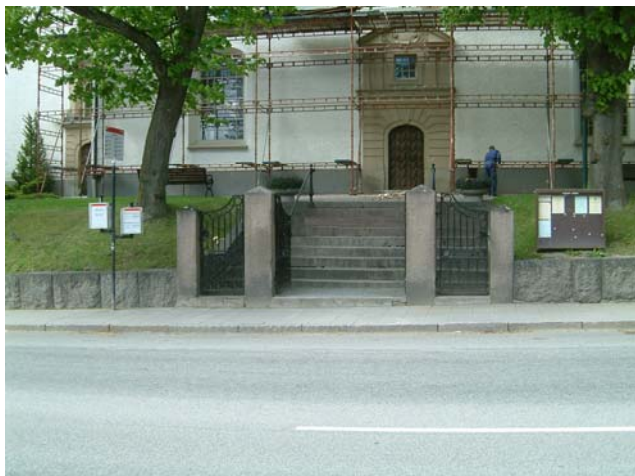
Sydvästra grinden

Kyrkogårdens båda huvudingångar är placerade i söder med något tiotal meter mellan sig. Den västligaste av dessa leder via en bred granittrappa upp till kyrkans sydportal. Grinden är delad i tre delar där den mittersta är en dubbelgrind i smidesjärn med ornering av snirklar, rundlar och spjälor i tre nivåer. De båda yttre enkelgrindarna har samma utförande.

De fyra grindstolparna är enkla firsidiga granitstolpar.

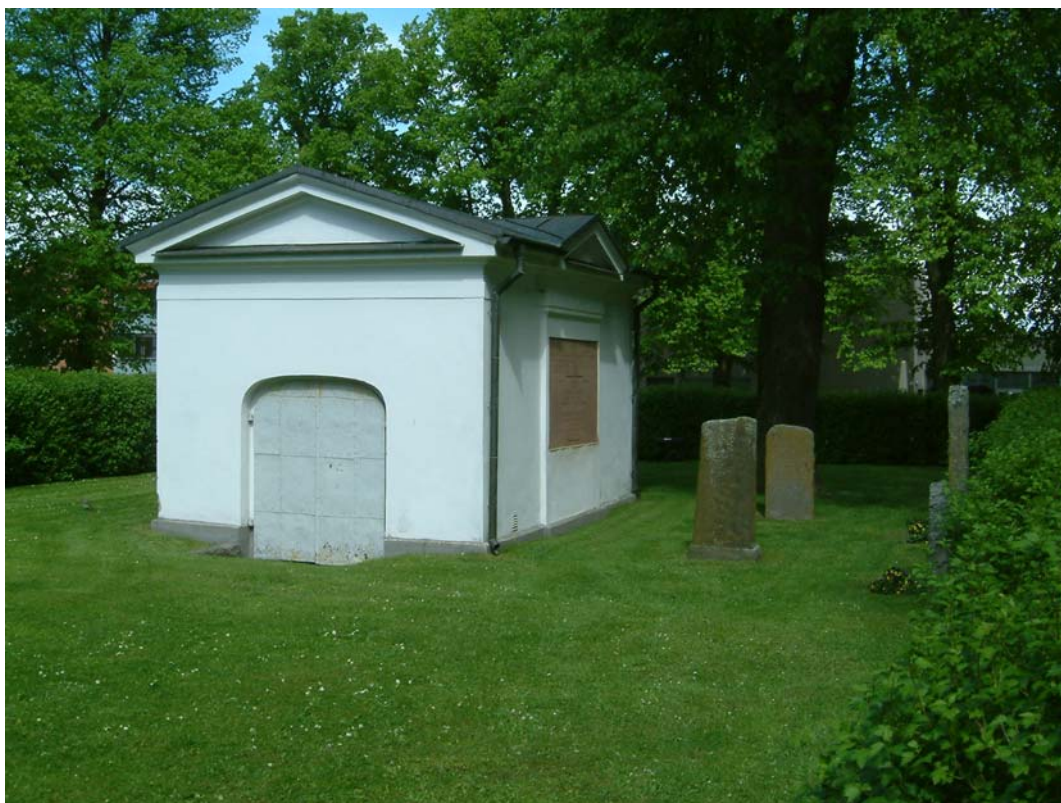
Familjen Ehrenkronas gravkor

Öster om kyrkan ligger familjen Ehrenkronas gravkor uppfört i början av 1800-talet. Sannolikt i samband med begravningen av Erik Ehrenkrona 1803. Gravkoret innehåller ytterligare sex gravkistor daterade från 1804-1855.

Gravkoret är uppfört i klassiserande stil med vitrappade väggar och ett svart flasat plåttak. Porten är av ljusgrönt målat järn. På ena långsidan finns en minnetavla över Erik Ehrenkrona och hans hustru Carolina Rudenchöld.
