SYA KYRKOGRÅRD

Kulturhistorisk kyrkogårdsinventering

*Sya församling
Mjölby kommun
Linköpings stift
Östergötlands län
2002*

ÖSTERGÖTLANDS LÄNSMUSEUM

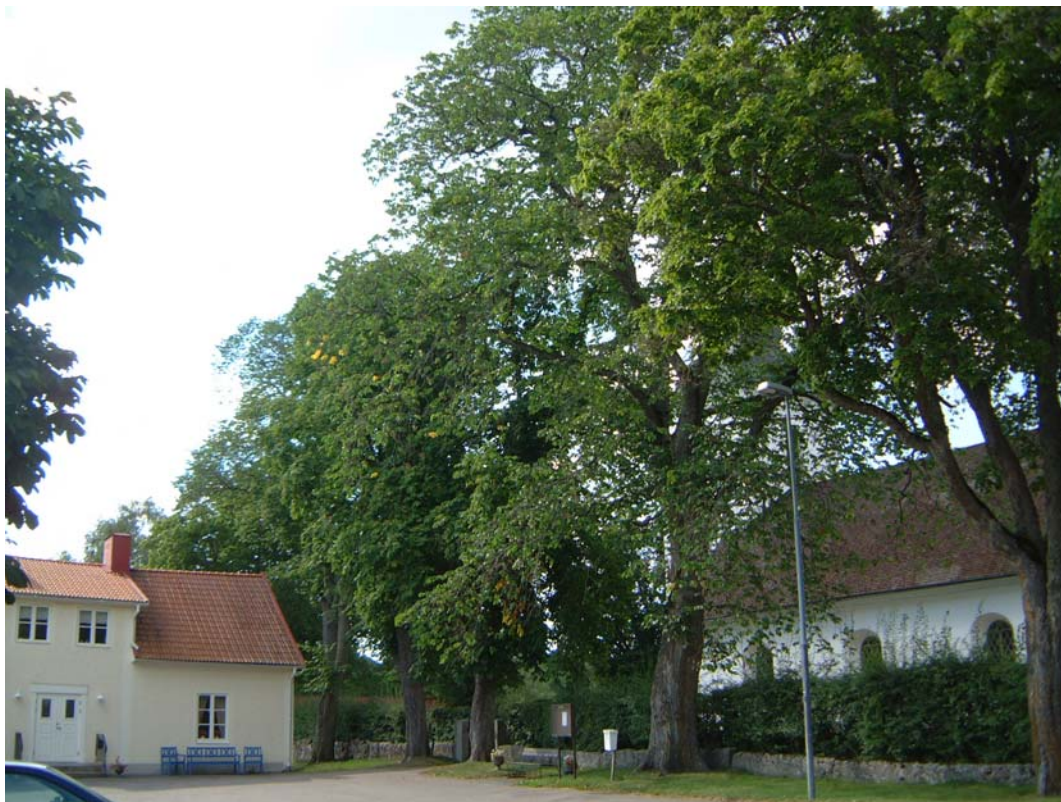
Kyrka, kyrkogård och församlingshem från sydöst.

Kyrkogården omges av gråstensmurar av olika karaktär, både halvmur och lägre stödmur. I en oregelbunden trädkrans växer bl a lönn. Intill den östra kyrkogårdsmuren bildar allén till Sya gård en del av trädkransen. Kyrkogården har en oregelbunden karaktär. Väster och söder om kyrkan är det öppna ytor med glest mellan gravvårdarna. Den västra delen har kvar sin linjegravskaraktär med små, enkla gravvårdar. Öster om kyrkan ger rygghäckarna en mer sluten karaktär och här finns drygt 20 st grusgravar omgärdade av tujahäckar. Varvet närmast kyrkogårdsmuren är obrutet, utom väster om kyrkan. Kvarter D, som lades ut på 1930-talet, har en sentida prägel och öppen karaktär.

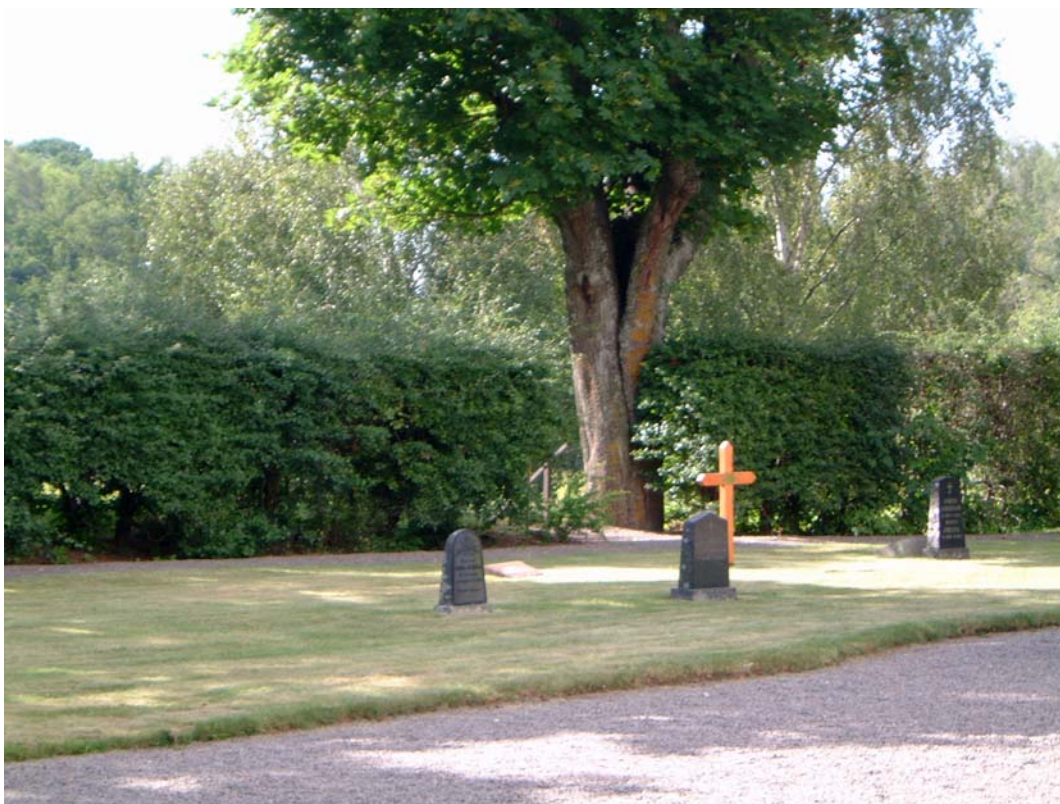
Väster om kyrkan har kvarteret en öppen karaktär med ett fåtal små linjegravvårdar på en öppen gräsyta. Av kvarvarande vårdar att döma började gravläggningarna i sydvästra hörnet. I kvarterets södra och norra del står olika typer av gravvårdar utmed kyrkogårdsmuren.

Kvarter A, västra delen från sydöst.

Linjegravskaraktären väster om kyrkan har ett mycket högt kulturhistoriskt värde liksom enskilda gravvårdar.

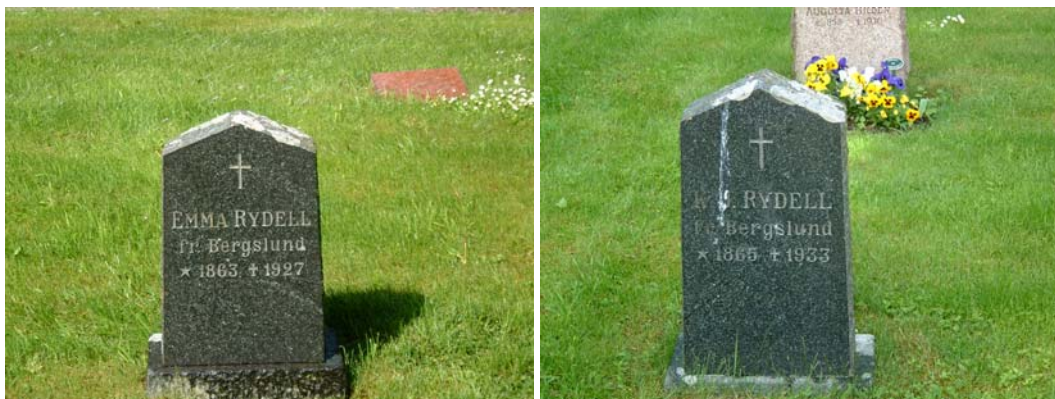
Enkla linjegravvårdar i väster, en gravvård i form av en sköld i söder och en del högre vårdar i norr. I övrigt några låga och breda vårdar. Gravläggningar mellan 1880-talet och 2000. Linjegravar från 1920 - 1930-talen. De flesta gravvårdarna är av svart eller grå granit.

Linjegravstenar i kvarter A.

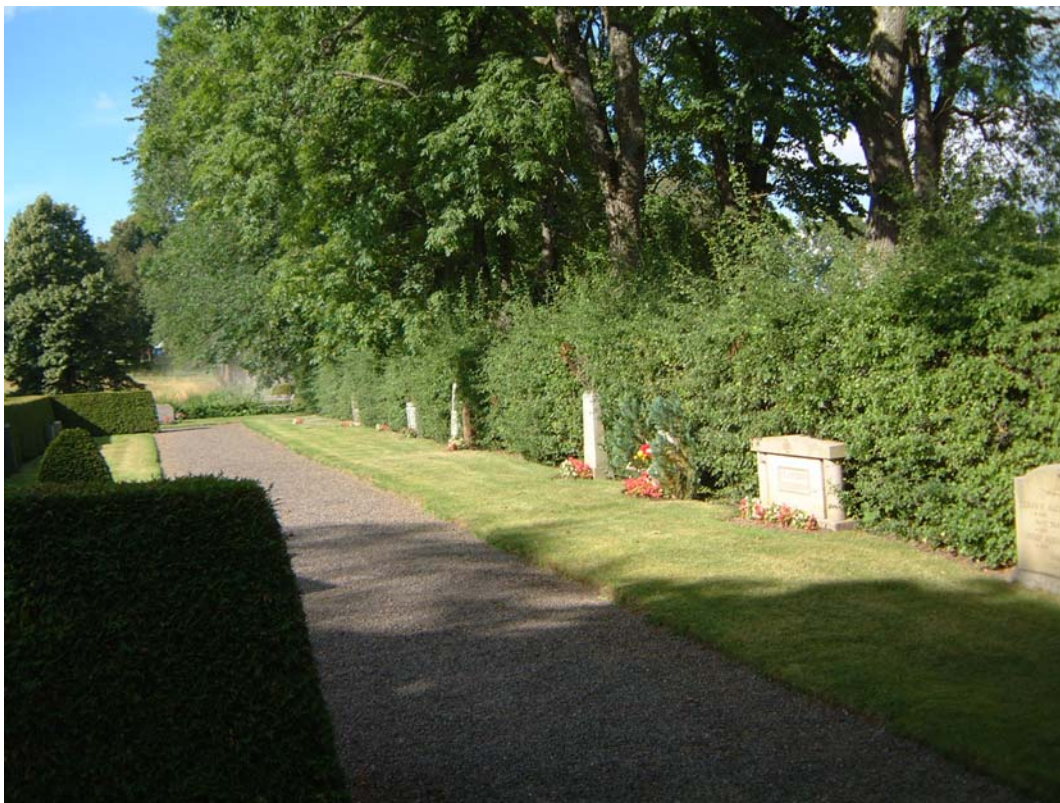
Kvarteret omfattar enbart en rad gravar utmed delar av norra och södra muren samt utmed hela östra muren. Typen av gravvårdar varierar och dominansen av höga vårdar är inte så framträdande här som på många andra kyrkogårdar, där de stora familjegravarna sätter sin prägel på raden utmed kyrkogårdsmuren.

Kvarter B, östra delen från sydväst.

Gravarnas placering invid kyrkogårdsmuren har ett mycket högt kulturhistoriskt värde. Detta gäller även enskilda gravvårdar.

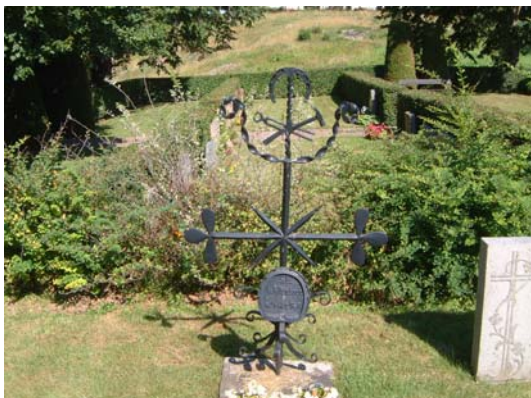
I norr står en konstrikt utförd vård i smide över en smed. Dessutom finns det några högre vårdar, i övrigt låga och breda vårdar. Materialet är huvudsakligen grå, svart eller röd granit. Gravläggningar mellan 1895 och 2002 med flera vårdar från 1980- och 1990-talen.

Gravvård för smeden Wallenborg.

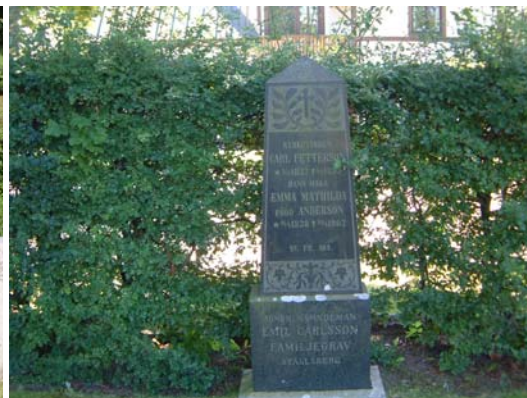
Tidstypisk gravvård från 1895.

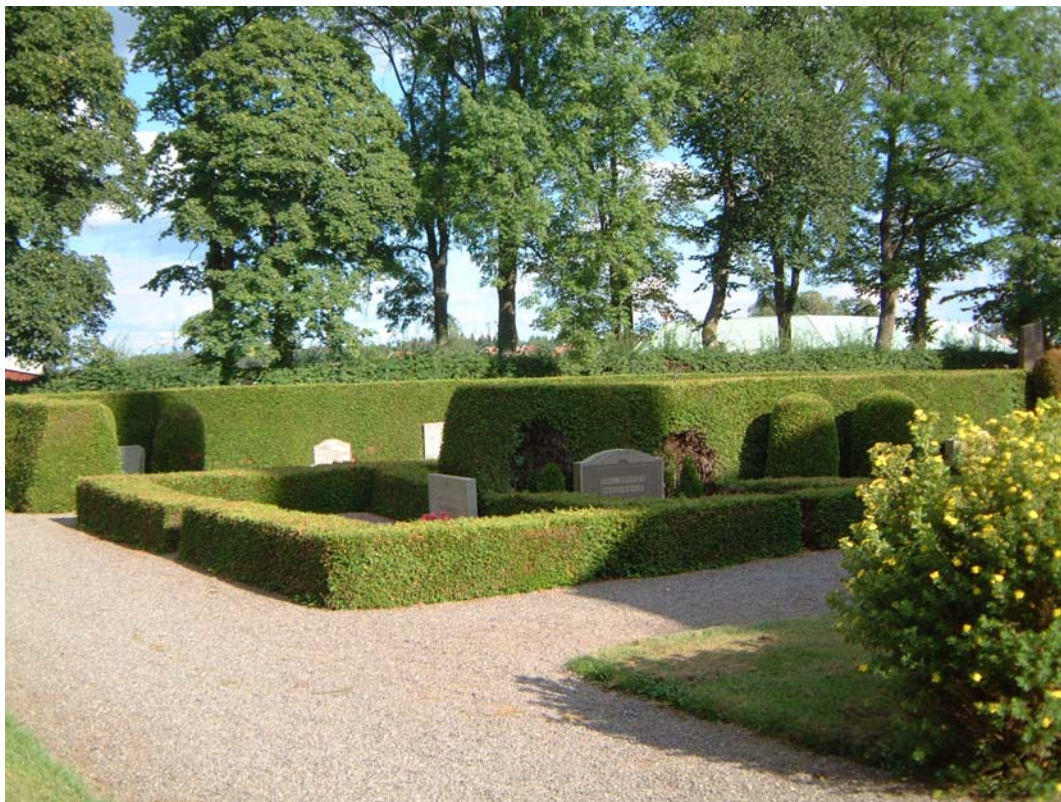
Kvarteret har en strikt prägel genom de häckomgärdade grusgravarna och de höga rygghäckarna i kvarteret.

Kvarter C från nordväst.

Förutom tujahäckarna som omgärdar delar av kvarteret går tre stycken ca 1,4 m höga, klippta tujahäckar genom kvarteret från norr till söder. Den fjärde tujahäcken i väster har ersatts med en häck av ölandstok. Runt grusgravarna växer ca 0,4 m höga klippta tujahäckar och några gravar har tuktade tujabuskar eller prydnadsbuskar av barrväxer. En liten del av kvarteret ligger söder om kyrkan. Här växer en ca 0,7 m hög häck av idegran.

Grusgravarna med sina häckomgärdningar har ett mycket högt kulturhistoriskt värde liksom enskilda gravvårdar. De höga rygghäckarna av tuja bidrar till kvarterets karaktär.

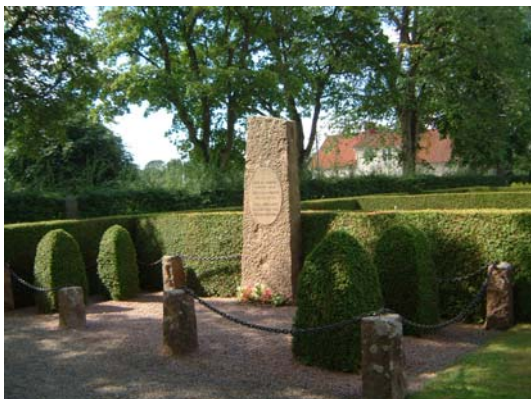
Grusgrav omgiven av kätting

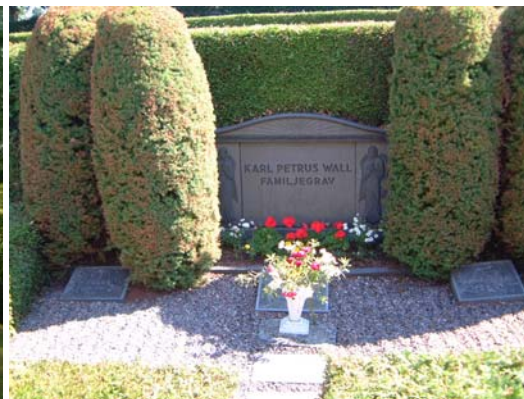
Grusgrav med liggare

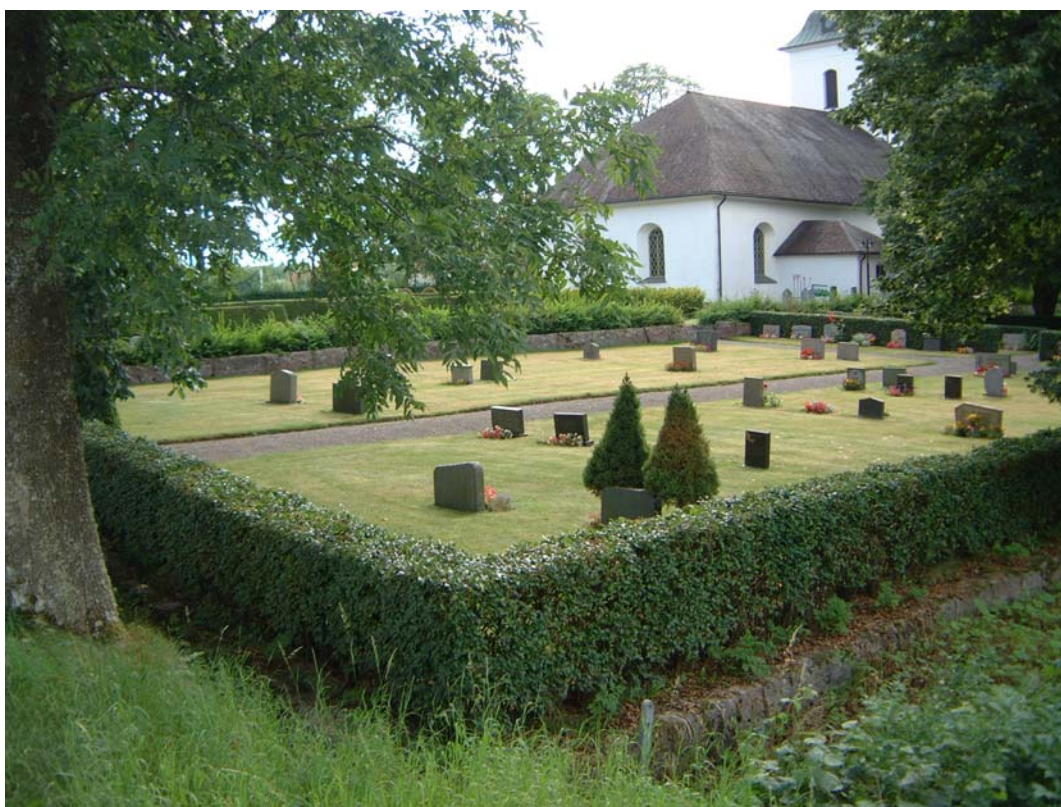
Kvarterets östra del, som saknar häckar, har en mycket öppen karaktär. Vårdarna står dock placerade som om det fanns rygghäckar.

Kvarter D, östra delen från nordöst.

De i allmänhet låga och breda gravvårdarna är typiska för de utvidgningar av kyrkogårdar som gjordes på många håll, framför allt från 1930-talet och framåt. Tujorna i norr och väster, liksom grusgångarna, är markerade redan på planen till utvidgning från 1930-talet och har således en lång kontinuitet
