## ASKS KYRKOÅRD

*Kulturhistorisk kyrkogårdsinventering*

*Asks församling  
Motala kommun  
Linköpings stift  
Östergötlands län  
2003*

ÖSTERGÖTLANDS LÄNSMUSEUM

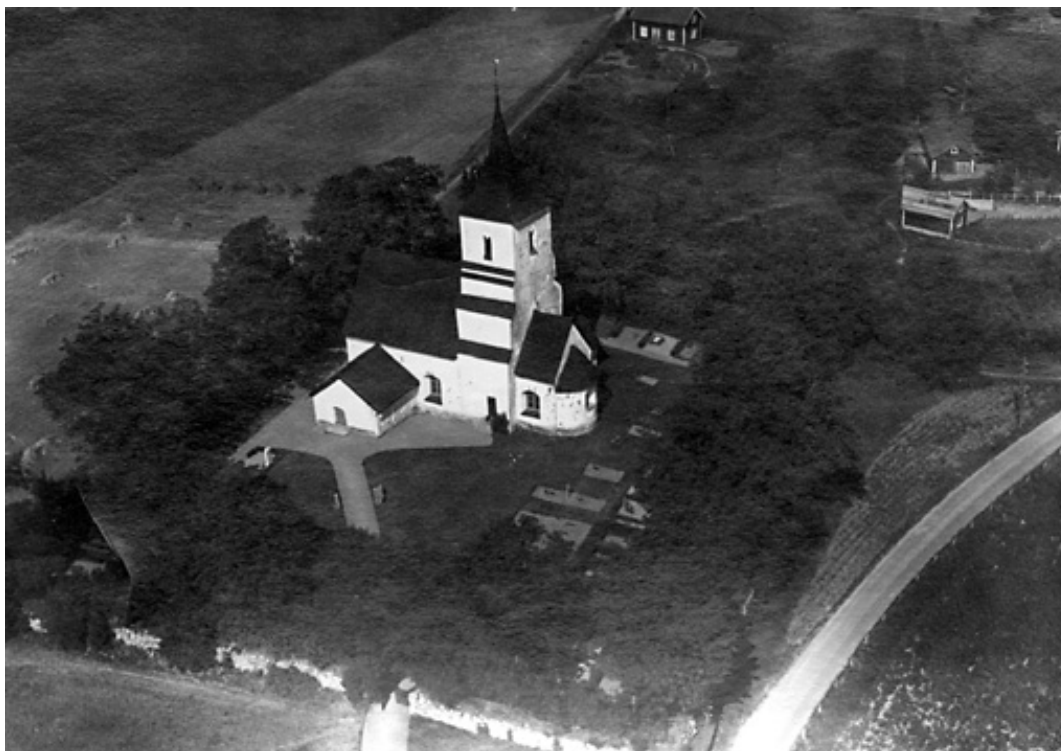
*Flygbild över Asks kyrka och kyrkogård från 1935, Östergötlands läns museums bildarkiv. På bilden syns ett stort antal grusgravar som nu är borttagna, dels norr om kyrkan och dels, närmast i bild, sydöst om kyrkan.*

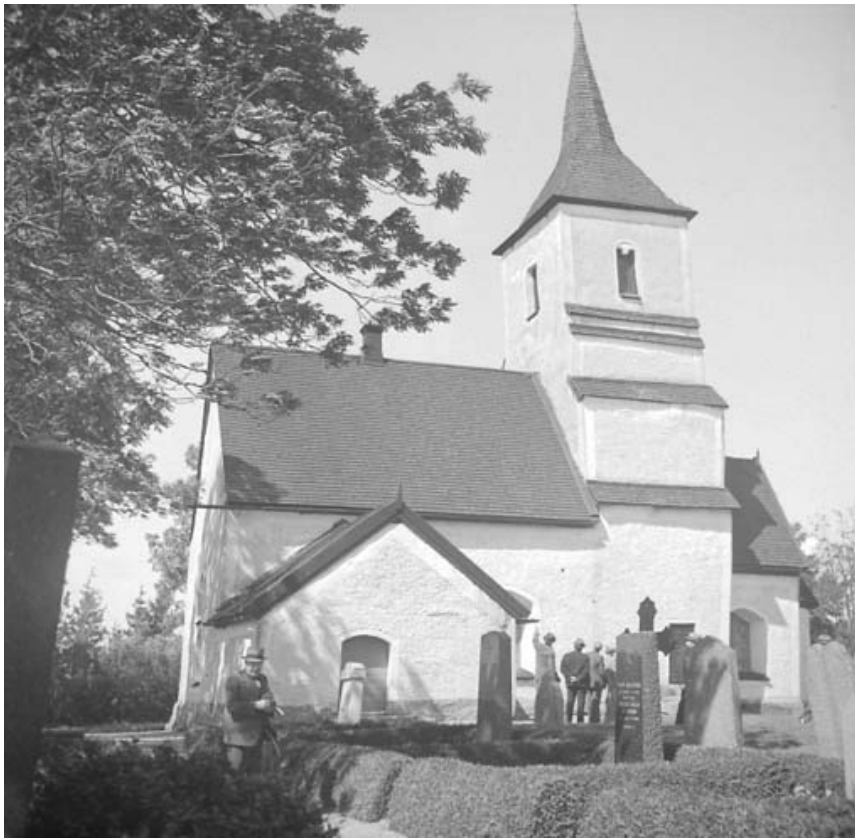
*Foto från 1938 i Östergötlands läns museums arkiv. I förgrunden syns gravplatserna 50-55 som då utgjordes helt av häckomgärdade grusgravar.*

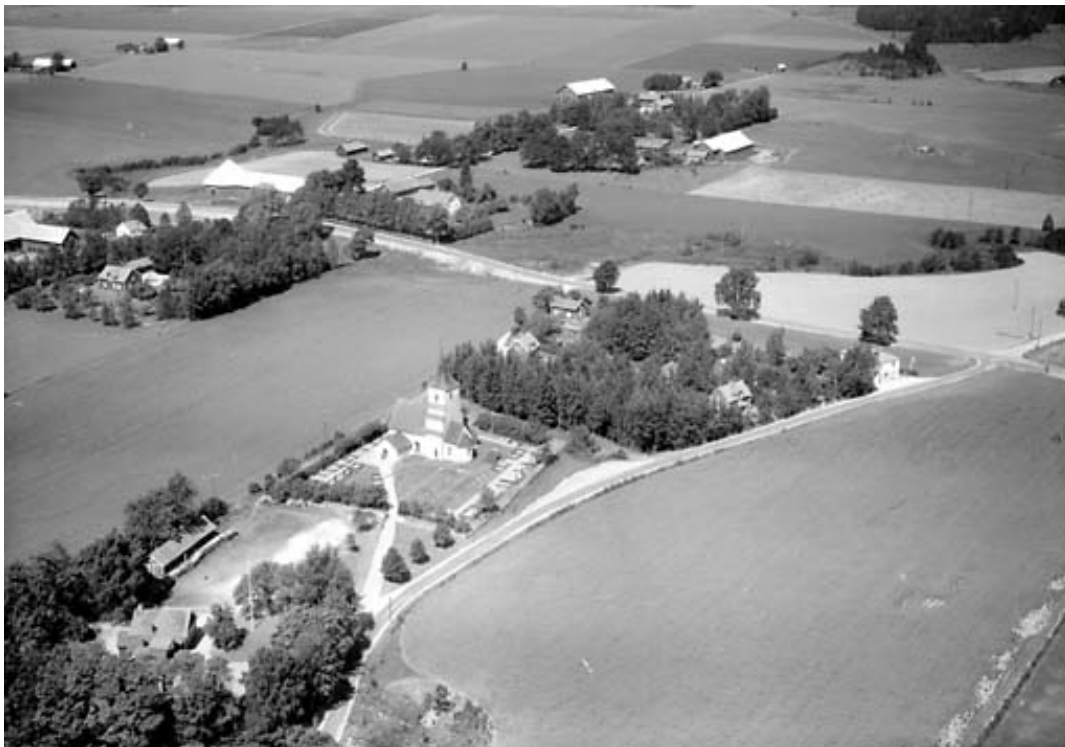
*Flygbild från 1959 över Asks kyrka (läns museets arkiv). Trots avståndet syns tydligt de heltäckande grusgravssystemen i kyrkogårdens utkanter, både i norr, öster och väster.*

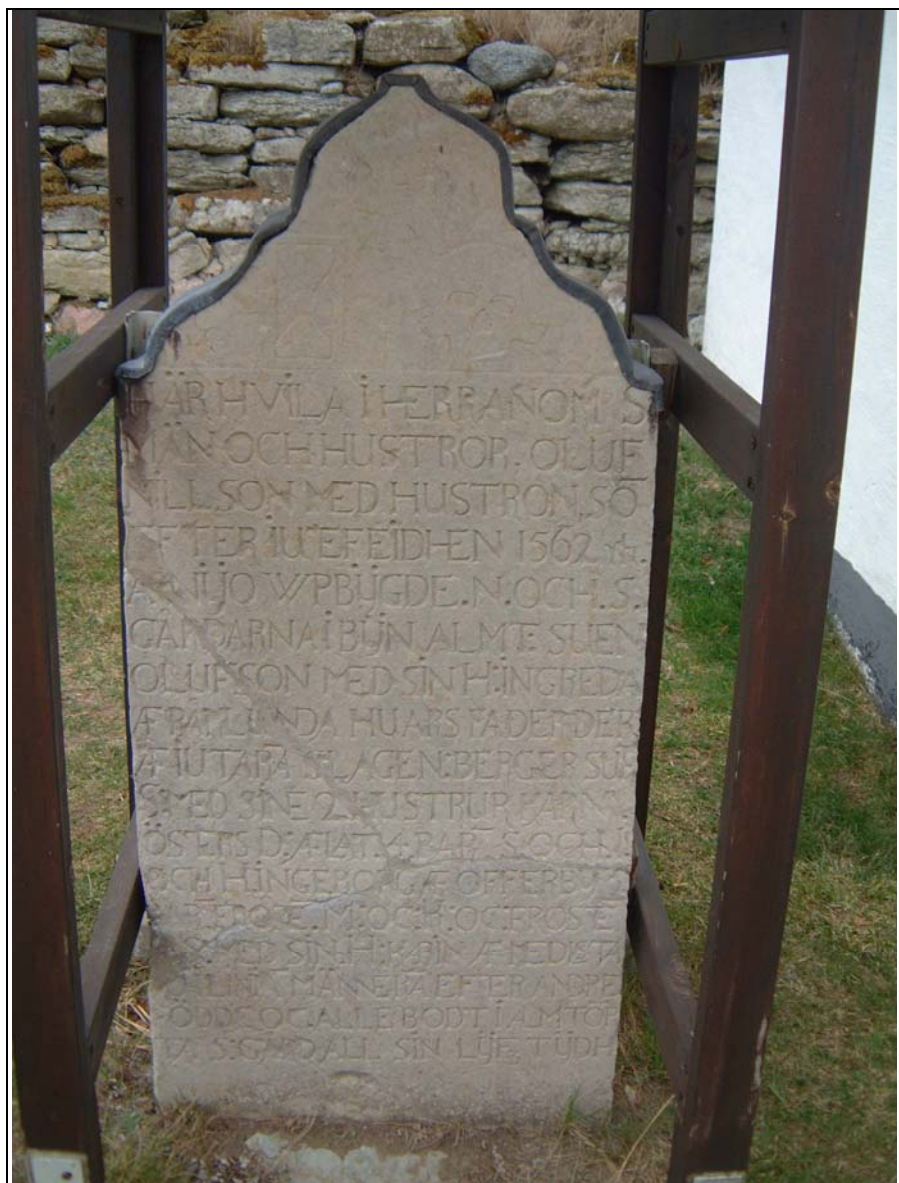
Invid redskapsbodens västra sida står en gravsten från mitten av 1600-talet som också innehåller en minnesskrift om jutefejden (nordiska 7 årskriget) på 1560-talet. Den är försedd med en skylt och ett skyddstak.

Den är ett unikt historiskt dokument om en viktig händelse i socknens historia. Ask låg direkt i danskarnas uppmarschväg inför de militära uppgörelserna vid Motala och Kungs Norrby och drabbades hårt av danska bestraffningsaktioner mot bönder som vägrade stödja deras parti. Stenen utgör något så ovanligt som ett exempel på böndernas egen historieskrivning. Den är därmed synnerligen värdefull, även om den rests 100 år efter de händelser som beskrivs.
