## KLOCKRIKE KYRKOGÅRD

*Kulturhistorisk kyrkogårdsinventering*

*Klockrike församling*

ÖSTERGÖTLANDS LÄNSMUSEUM

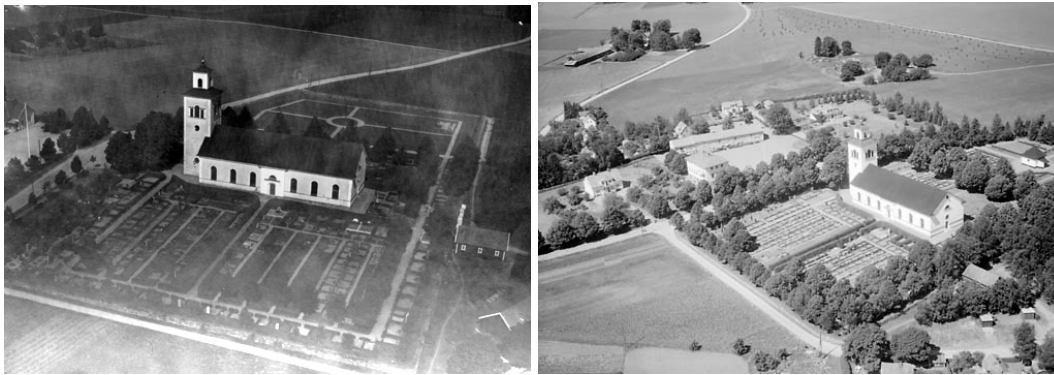
*Flygfoto över Klockrike kyrka och kyrkogård från 1935 (t v) och 1959 (t h). På fotot från 1935 syns antalet grusgravar tydligt. Det högra fotot från 1959 visar en tätare trädkrans och i rundeln på kyrkogårdens norra del syns gravkapellet. Bilder från Östergötlands läns museums samlingar.*

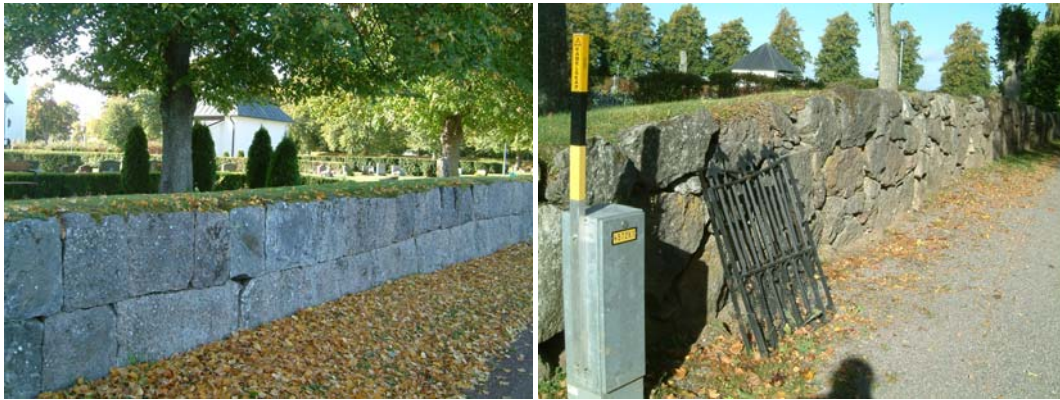
Muren som omgärdar kyrkogården är en kallmurad halvmur som består av sprängd gråsten. Muren är ca 1,5 m hög och består av tre varv, den är släntad på insidan till ca 0,7-1 m höjd.

*Västra muren (t v) och östra muren (t h).*

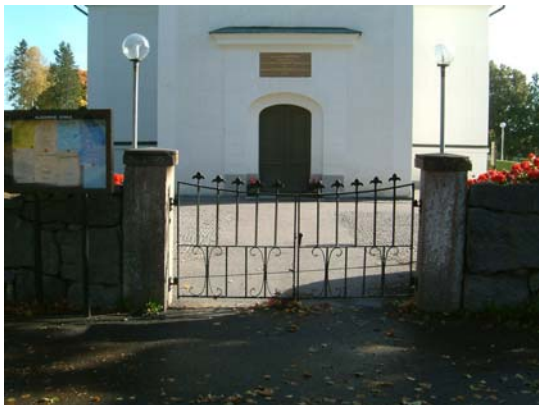
Huvudingången är i väster mittemot skolan. Norr om ingången, i kvarter B, finns en mindre ingång. Två utgångar mot avfallshanteringen och arbetsboden i öster samt en utgång mot parkeringen i sydväst.

*Huvudingången.*

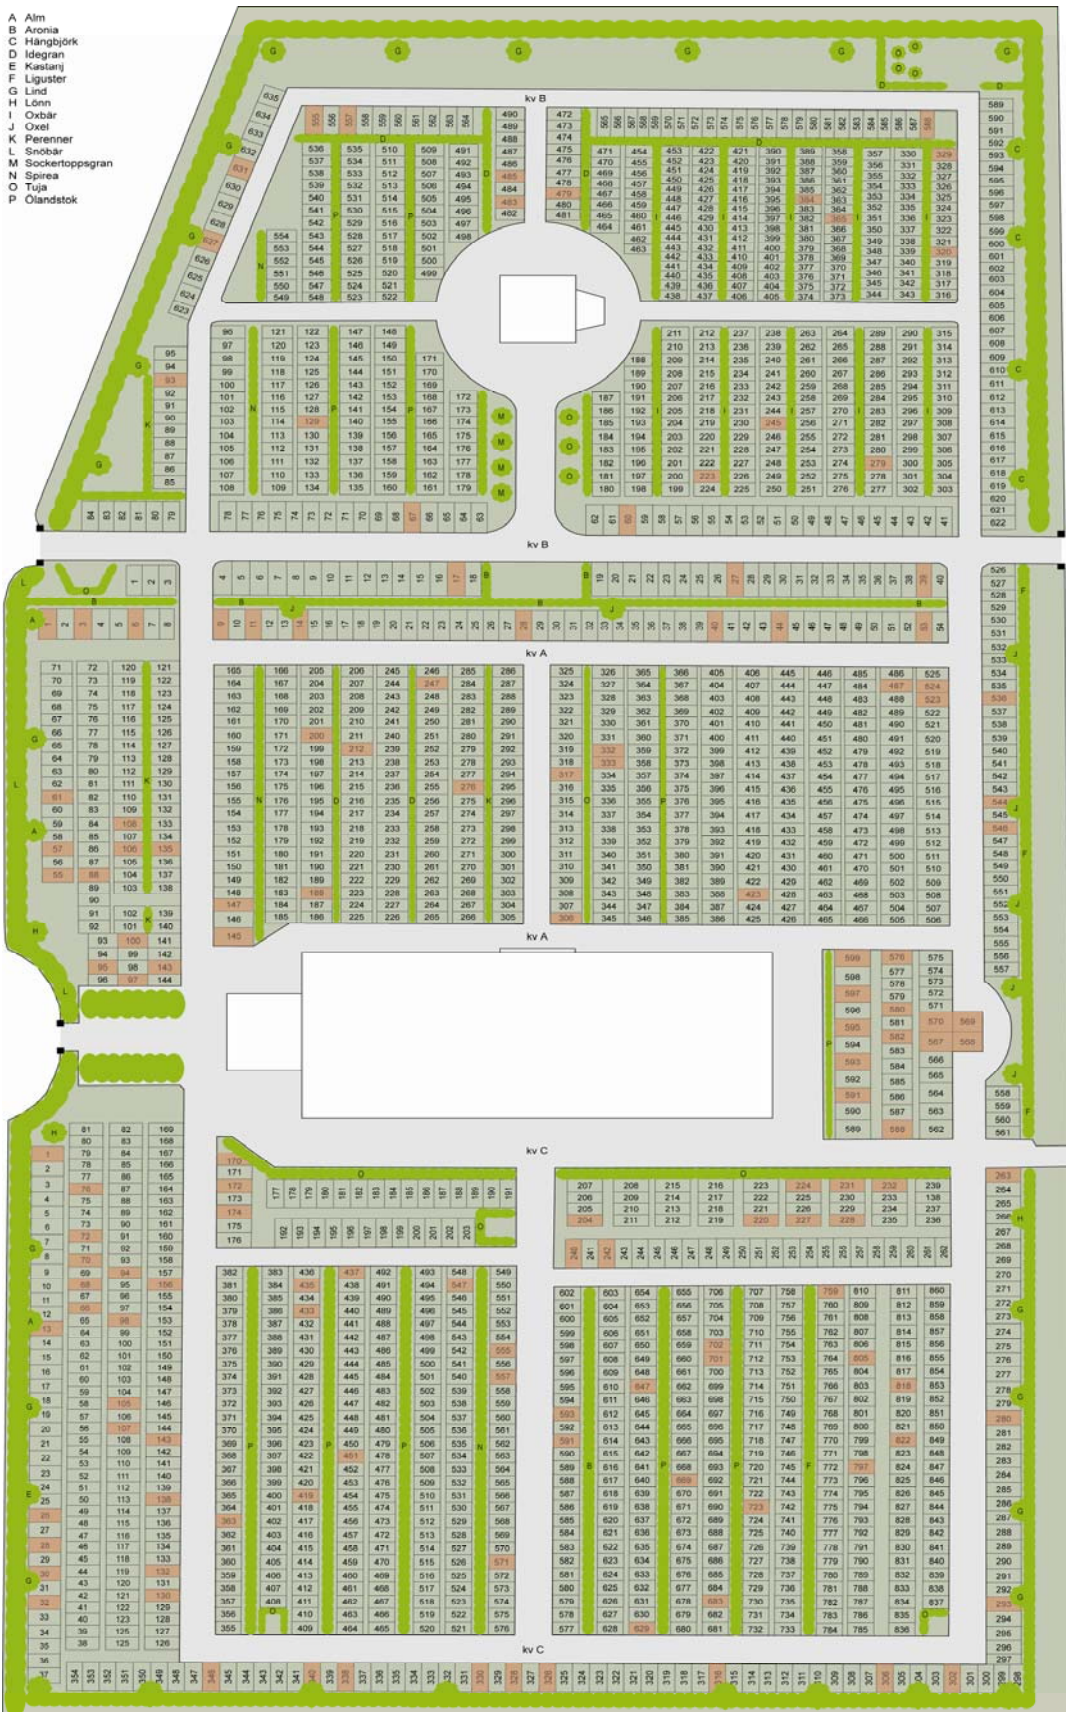
Karta över kyrkogårdens vegetation.

Trädkransen består av lind, alm, kastanj, lönn, oxel och hängbjörk, och går runt hela kyrkogården.

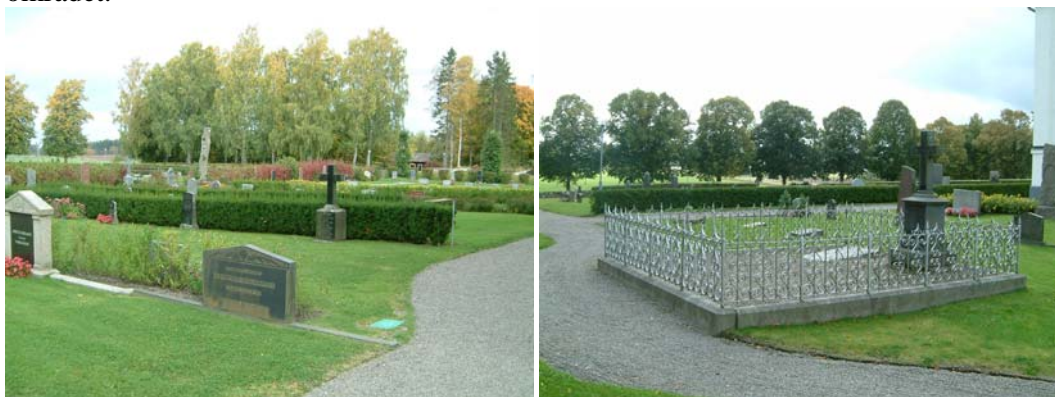
Mittenpartiet med raka rader som är separerade av rygghäckar är den allmänna linjen. Här finns enstaka linjevårdar och träkors kvar. Det är glest belagt och i öster är flera av rygghäckarna borttagna. De yngre, breda vårdarna dominerar dock, främst från 1930-2004. En stor liggande kalkvård över en trotjänarinna finns i området.

*Kvarter A, mellersta delen (t v) och exempel på gravvård i kvarter A (t h).*

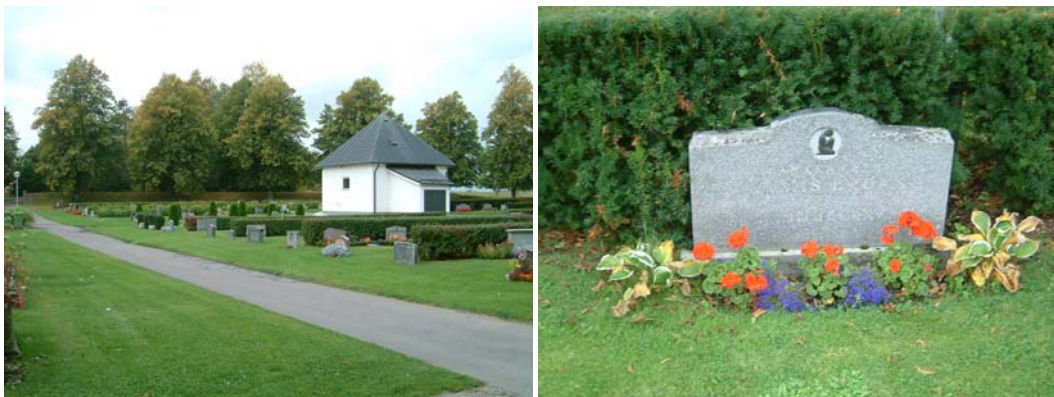
Nästan uteslutande yngre, breda vårdar utan titlar, vanligast förekommande från 1930-2005. Längst i öster finns ett tiotal äldre vårdar kvar, bland dem två metallkors från slutet av 1930-talet. I övrigt är allt utbytt under de senaste 30 åren.

*Kvarter B (t v) och exempel på gravvård i kvarter B (t h).*

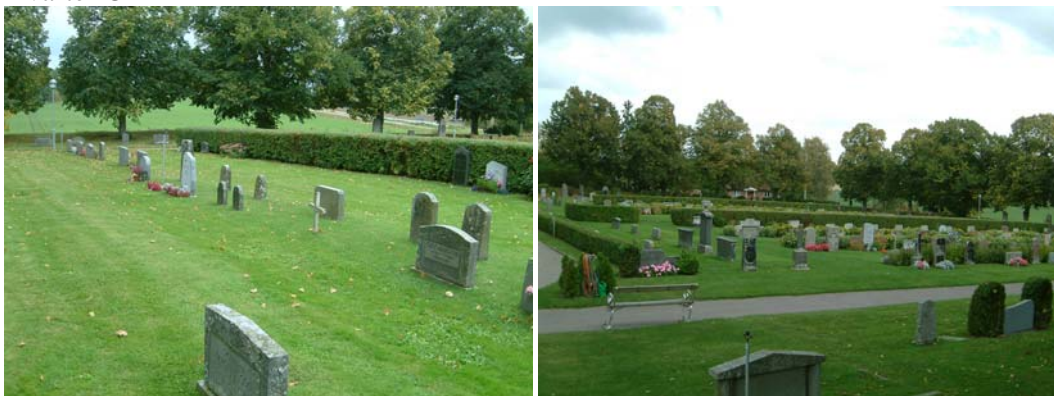
*Kvarter C, linjevårdar (t v) och kvarterets mellersta del (t h).*

Utmed muren i väster finns fyra rader med gravar, varav flera är från 1800-talet, vanligast förekommande från 1840-2005. Det finns ett högt gjutjärnskors, grusgravarna är borttagna och en grav har stenram med gräs och en omgärdas av kedjor. Äldre vårdar är blandade med yngre vårdar.

Inre delen av området består av raka rader med rygghäckar. Längst i norr finns äldre från 1920-talet bevarade. Vanligast förekommande är dock gravar från 1940 fram till idag. Längst i öster finns rester av linjevårdar med träkors och mindre vårdar.

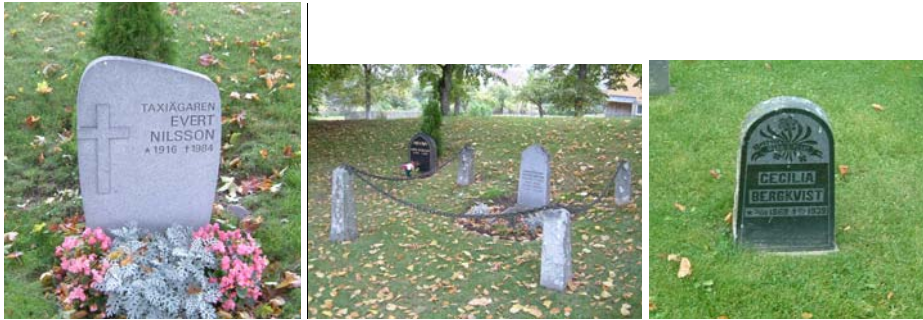
*Exempel på yngre och äldre gravvårdar i kvarter C.*

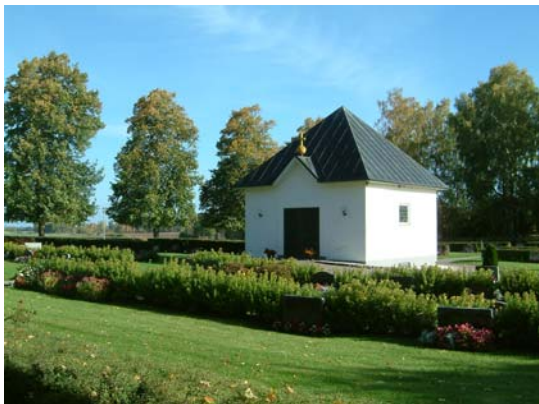
Gravkapellet finns mitt i kvarter B. Byggnaden är vitkalkad, fyrsidig under svart plåttak, med små blyinfattade fönster och gröna metallportar. Öster om muren ligger en byggnad som används som redskapsbod, garage samt personalutrymme. Den är faluröd med vita foder och svarta portar och med tegeltak. Det finns också ett enklare skjul för trädgårdsredskap.

*Gravkapellet.*

Klockrike kyrka uppfördes 1826, ungefär en kilometer norr om Klockrike medeltida kyrka. Kyrkogårdens struktur är således en skapelse utifrån 1800-talets ideal, ett ideal som är av vikt att bevara. Grindarna är en del av kyrkogårdens karaktär och är av kulturhistoriskt intresse. På äldre fotografier präglas kyrkogården av ett stort antal häckomgärdade grusgravar. De fåtal grusgravar med omgärdning som finns kvar idag är därför av mycket stort kulturhistoriskt intresse. De rygghäckar som finns på kyrkogården bidrar till dagens strikta indelning och är av vikt för kyrkogårdens karaktär. Gravkapellet är ett viktigt inslag i kyrkogårdsmiljön och är av högt kulturhistoriskt intresse.

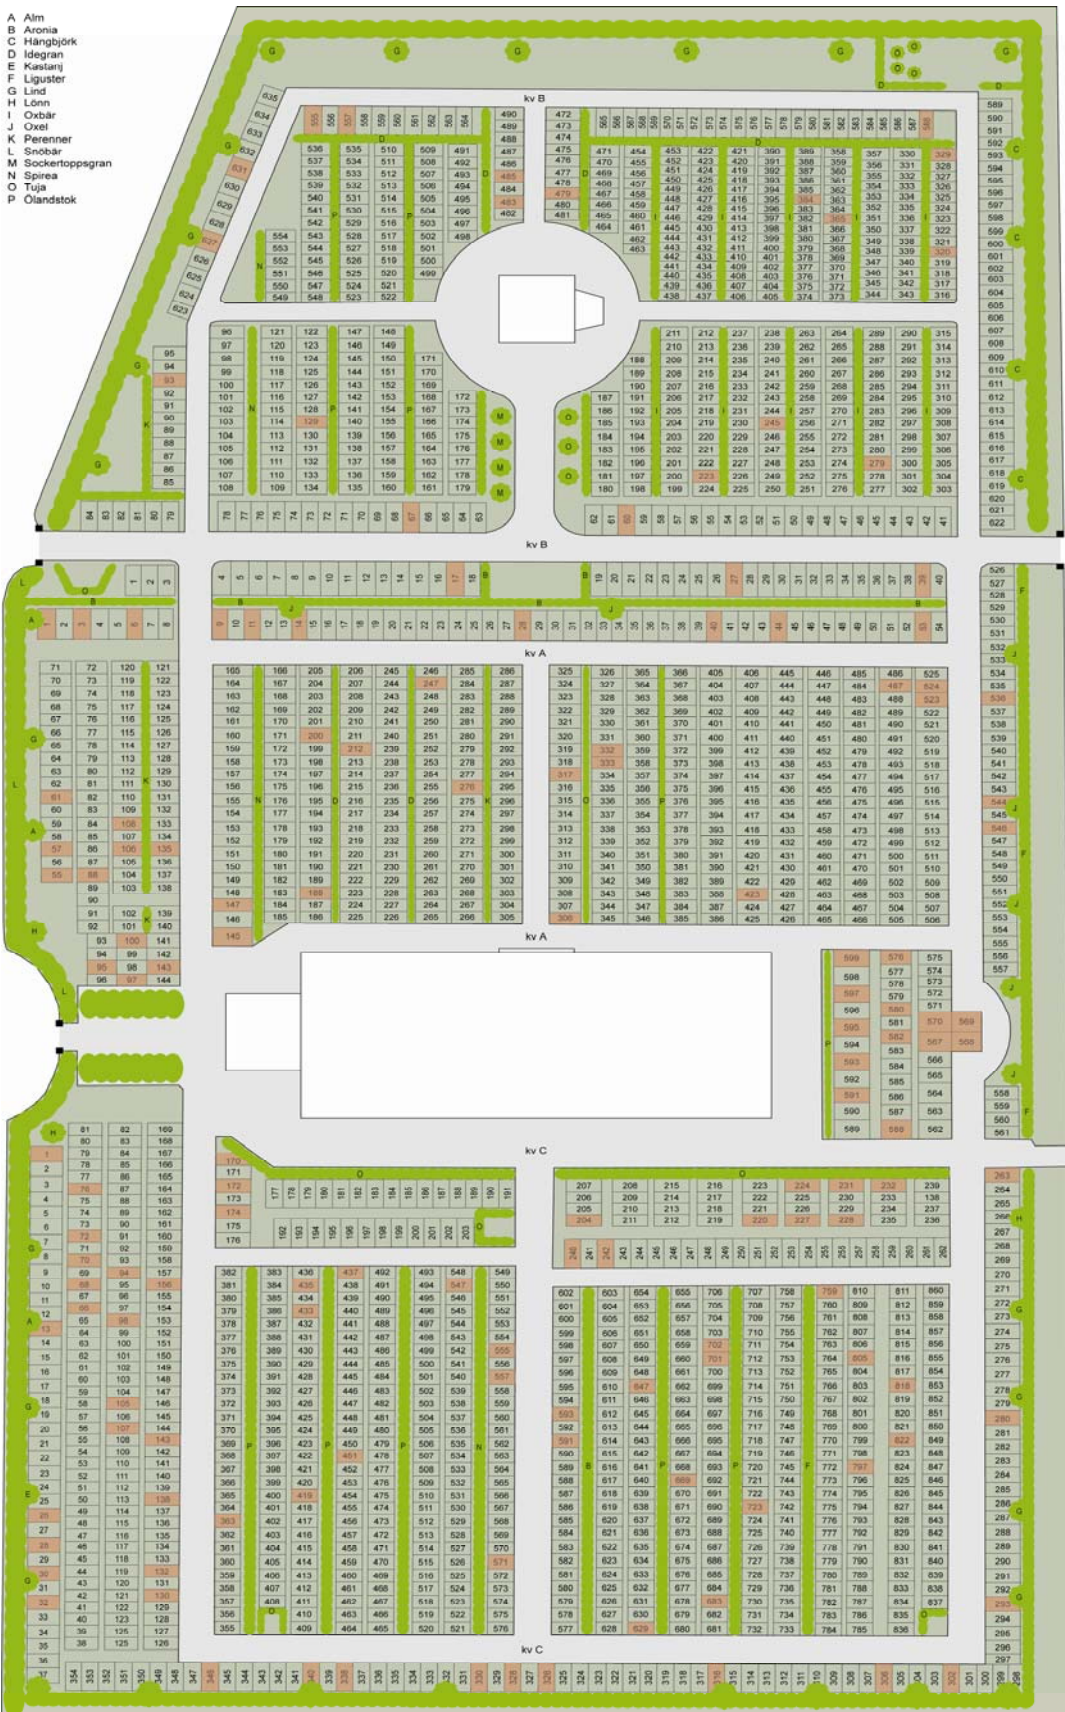
Karta över exempel på gravvård med kulturhistoriskt intresse.
