KRISTBERGS KYRKOÅRD

Kulturhistorisk kyrkogårdsinventering

Kristbergs församling

2005

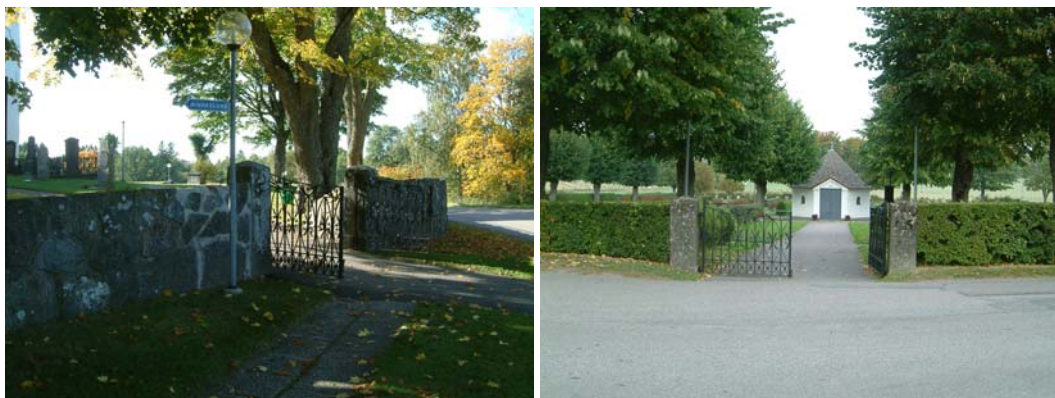
Ingångar i norr och i väster. Den norra ingången är försedd med smidesgrindar hängda i kraftiga stolpar med anslutande bogårdsmur. Smidesgrindarna är från 1800-talet.

Norra ingången (t.v.) och huvudingången med kapellet i fonden (t.h.).

Huvudingrinden är centralt placerad på södra sidan. Dubbel smidesjärns grind med cirkel- och blomornament mellan enkla firsidiga granitstolpar. Det finns en likadan grind i sydväst samt en enklare öppning i häcken mot avfallshanteringen i väster.

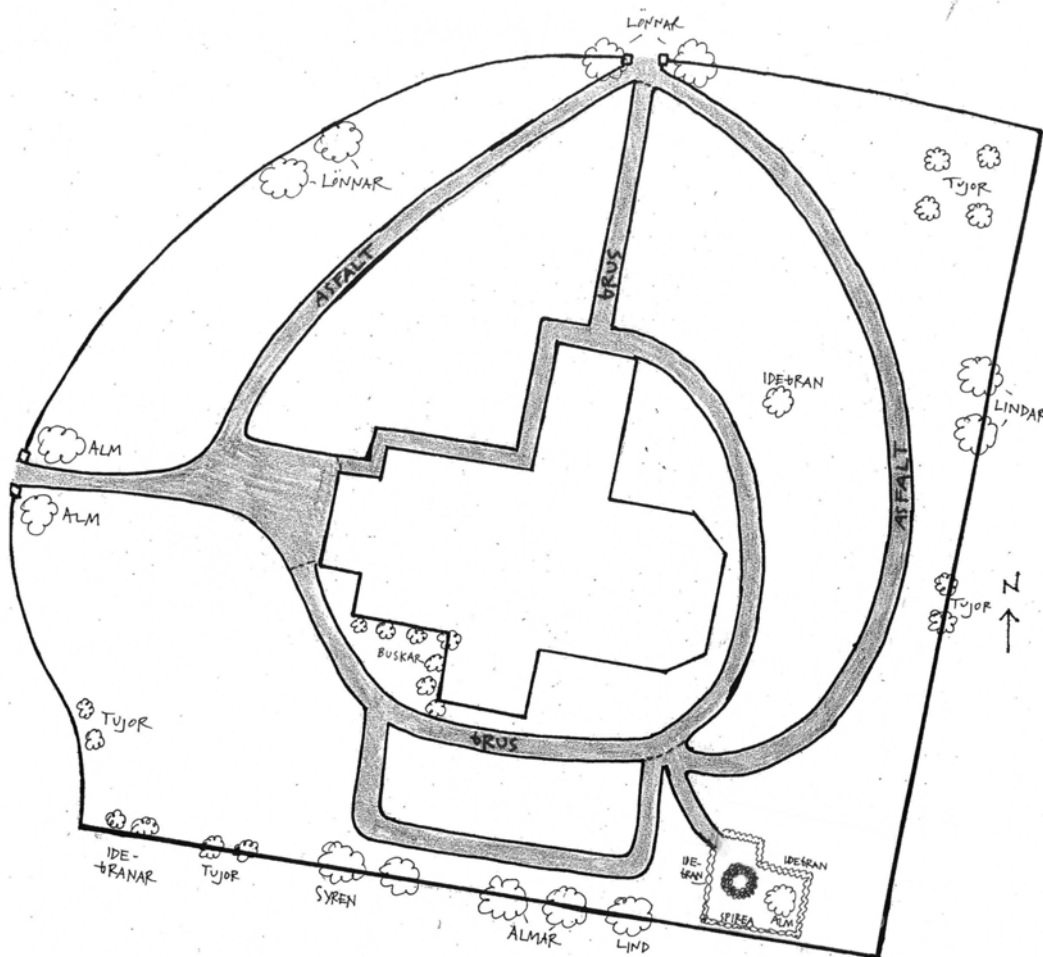
Trädkransen som omgärdar kyrkogården består av lönnar, lindar och almar. På kyrkogården växer mindre idegranar och tujor samt syren.

Vegetationskarta över den gamla kyrkogården. Kartan är en skiss, markeringarna är således ungefärliga.

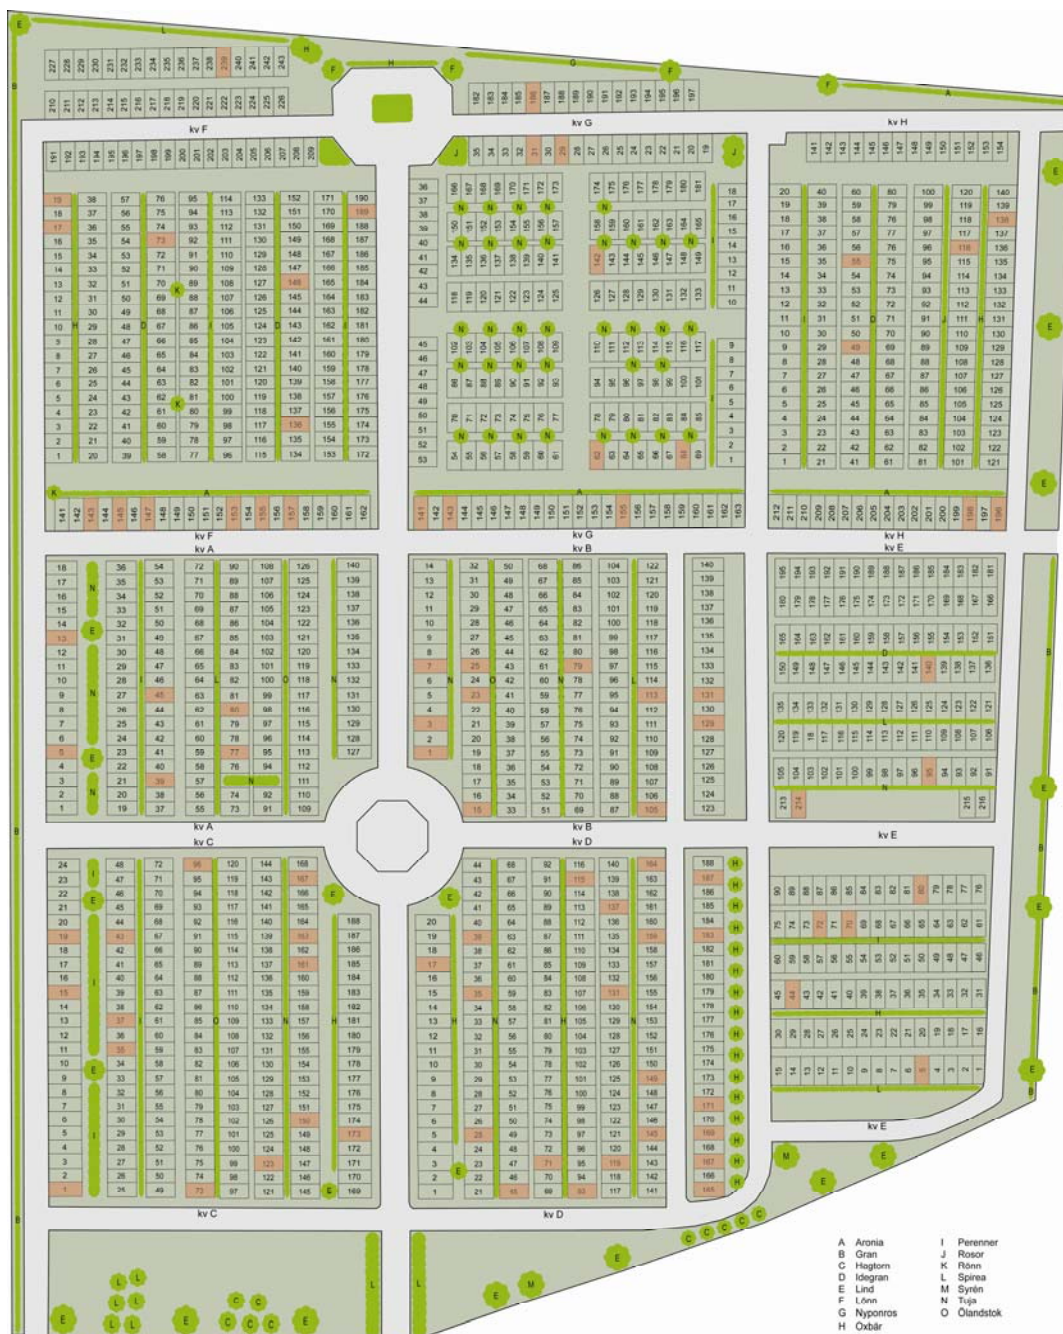
Kartan visar vegetationen på kyrkogårdens nya del, samt de gravvårdar som är av kulturhistoriskt intresse.

Kvarteren omgärdas av följande vegetation:

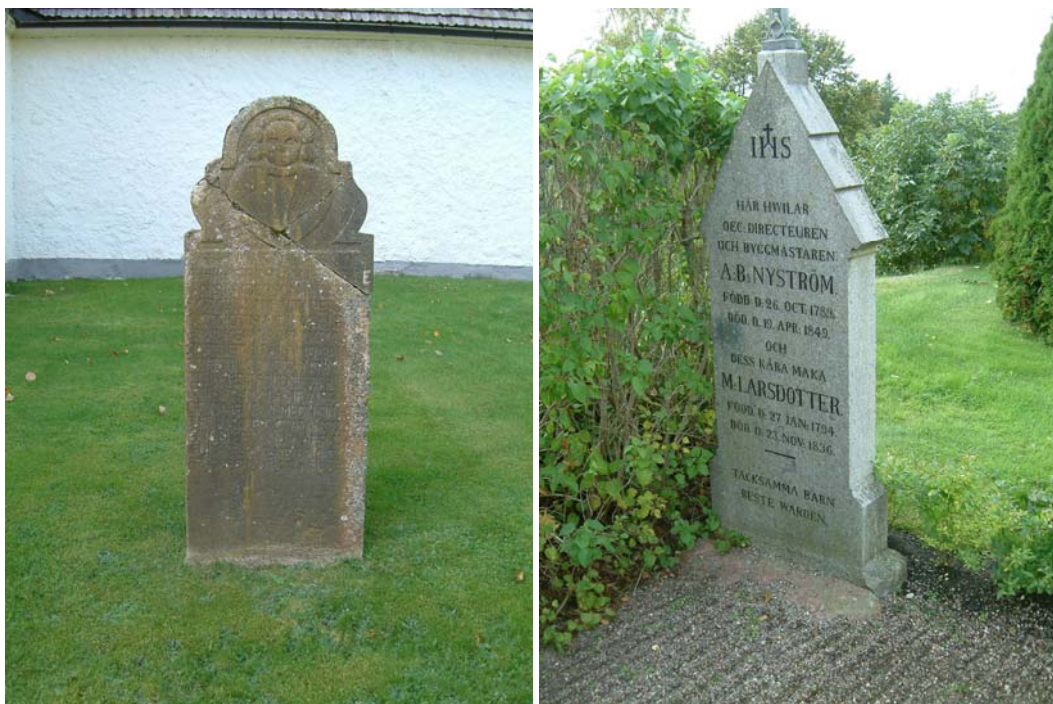
Exempel på äldre gravvårdar på den gamla kyrkogården, till vänster; gravvården efter Jöns Anderson.

Jöns Anderson föddes på Olivehult och kom att bli ryttare vid Östiötha cawallerie. Han var med Karl XII i slagen vid Narva och Poltava. Liksom kungen fängslades han i Turkiet och där var han fånge i elva år. Nu ligger han begravd på Kristbergs gamla kyrkogård tillsammans med hustrun Maria Stafansdoter.

Exempel på gravvård med lokalhistoriskt intresse är gravvården efter ryttare Jöns Andersson vars gravvård har följande inskription: "Här under Whila i herranom och manhaftige Anderson i Klemesbo ordom rýttare under Östiötha cawallerie. Hwilken på partiet i Påland fånge och till Constantinopel i Turkiet förder der han war uti XI åhr afsomnade anno 1680 medh sin hustru Maria Stafansdoter som blef döod åhr 1707. Gud förlaene dem en frogdefull upståndelse".

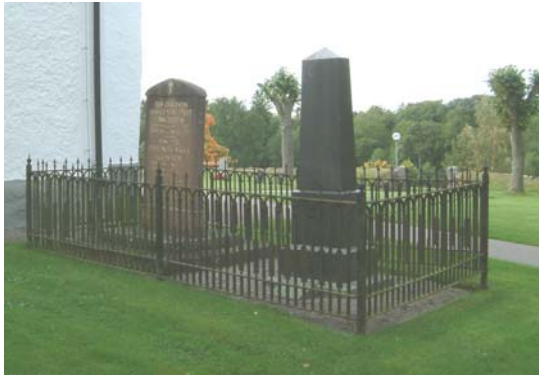
Gravvårdarna efter familjen Linnerhielm, makarna Gustaf Fredrik och Emerentia Maria (f Egerström) och deras son Pehr Gustaf.

På gamla kyrkogården finns gravvårdarna efter familjen Linnerhielm. Gustaf Fredrik Linnerhielm sägs vara Sveriges förste och även siste riksgeograf. Sonen Pehr Gustaf föddes på Olivehult och blev kammarjunkare 1826 och kammarherre drygt tio år senare. Pehr Gustaf Linnerhielm var ogift och på gravstenen finns inskriptionen ”Den siste af sin ätt”.

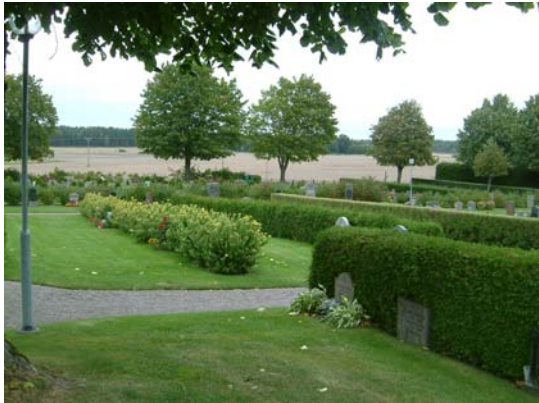
Kvarter B.

Gravvårdar från 1919-2004 med inslag av linjevårdar (12 st), tre i trä och ett smideskors. Kvarteret är relativt glest belagt, exempel på titlar som förekommer är stationsmästare, pastor och sadelmakare.

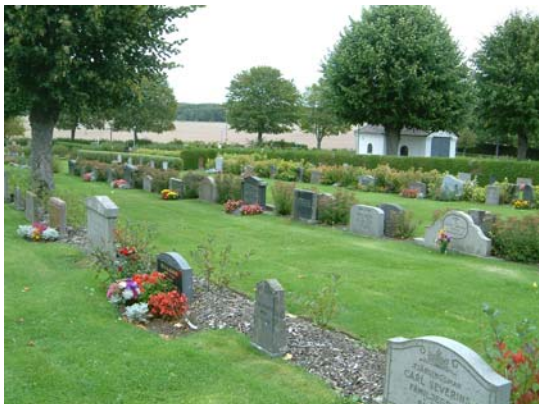
Kvarter C.

I kvarteret finns linje gravar (19 st) från 1941-1944 och 13 vårdar med titlar från åren 1940-2003.

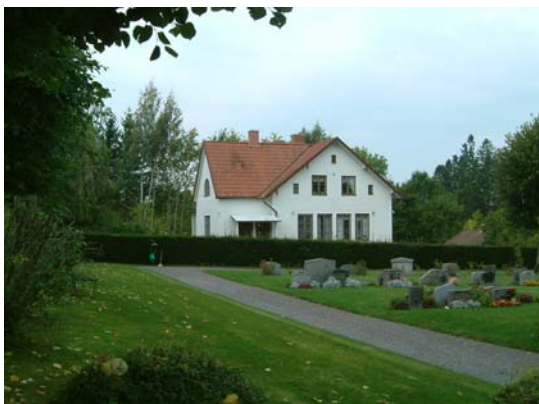
Kvarter D.

Det finns 20 linjegravar i kvarteret från åren 1932-1937. Det finns en stenramsgrav med grus, ett träkors och sammanlagt 13 titlar från åren 1931-2003.

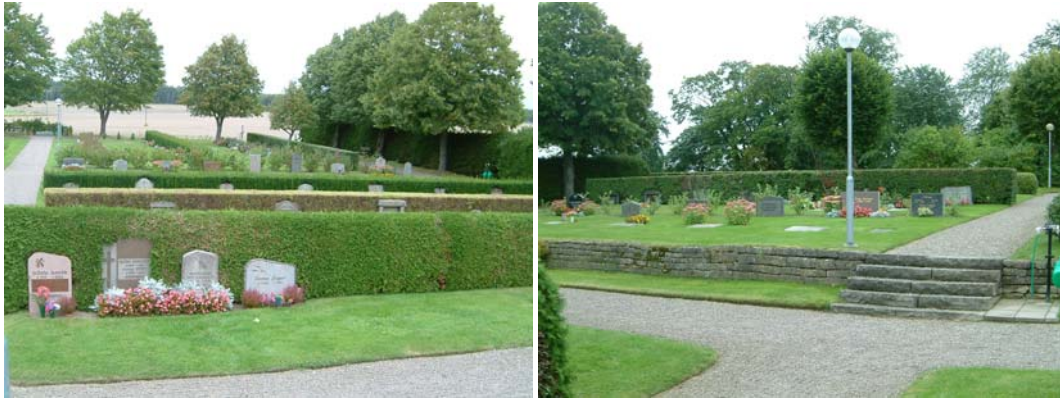
Kvarter E.

I kvarteret finns gravvårdar från 1953-2003 och nio av dessa har titlar. Kvarteret domineras av moderna gravvårdstyper.

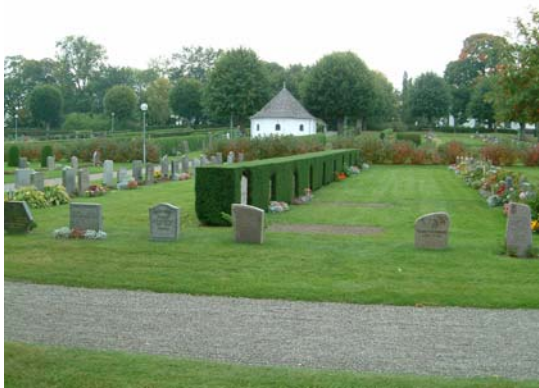
Kvarter F.

Kvarteret domineras av moderna gravvårdar från 1969 och framåt, ett fåtal av dessa har titlar.

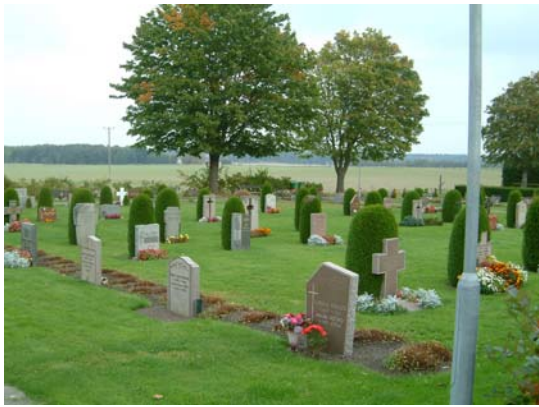
Kvarter G.

Kvarteret domineras av moderna gravvårdar från 1969 och framåt, ett fåtal av dessa har titlar. I mitten finns ett kors framför ca 1 m höga formklippta tujor.

Den nya kyrkogården har karaktärsdragen av en fransk parkanläggning från början av förra seklet, den bör bibehållas. Speciellt bör kvarter G framhållas med sitt speciella utseende då buskar är planterade bakom enskilda gravvårdar. På kyrkogården finns linjegravskaraktären bevarad och den är av kulturhistoriskt intresse liksom de ursprungliga grusgångar som är bevarade. Gravkapellet som har en central placering på kyrkogården är av vikt för kyrkogårdens karaktär, dit hör också kyrkogårdens grindar.

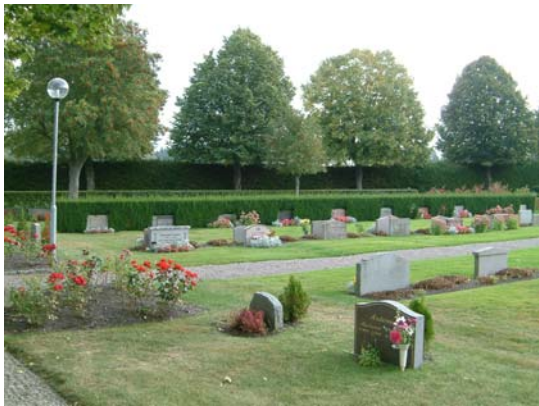
Kvarter H.

Kvarteret domineras av moderna gravvårdar från 1963 och framåt, bland dessa finns ett träkors. Ett fåtal av vårdarna har titlar.

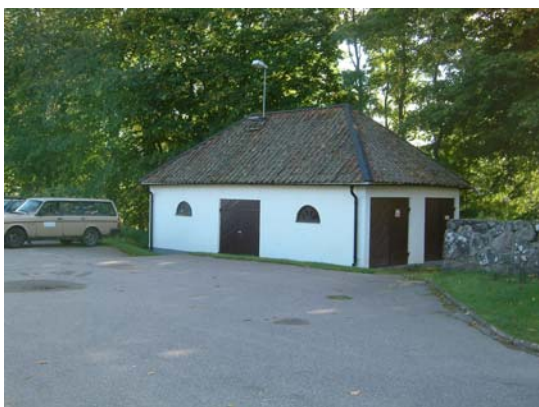
I nordöstra hörnet, utanför muren finns en redskapsbod. Vitkalkad med bruna portar och fönster samt ett rött tegeltak.

Redskapsbod på gamla kyrkogården.

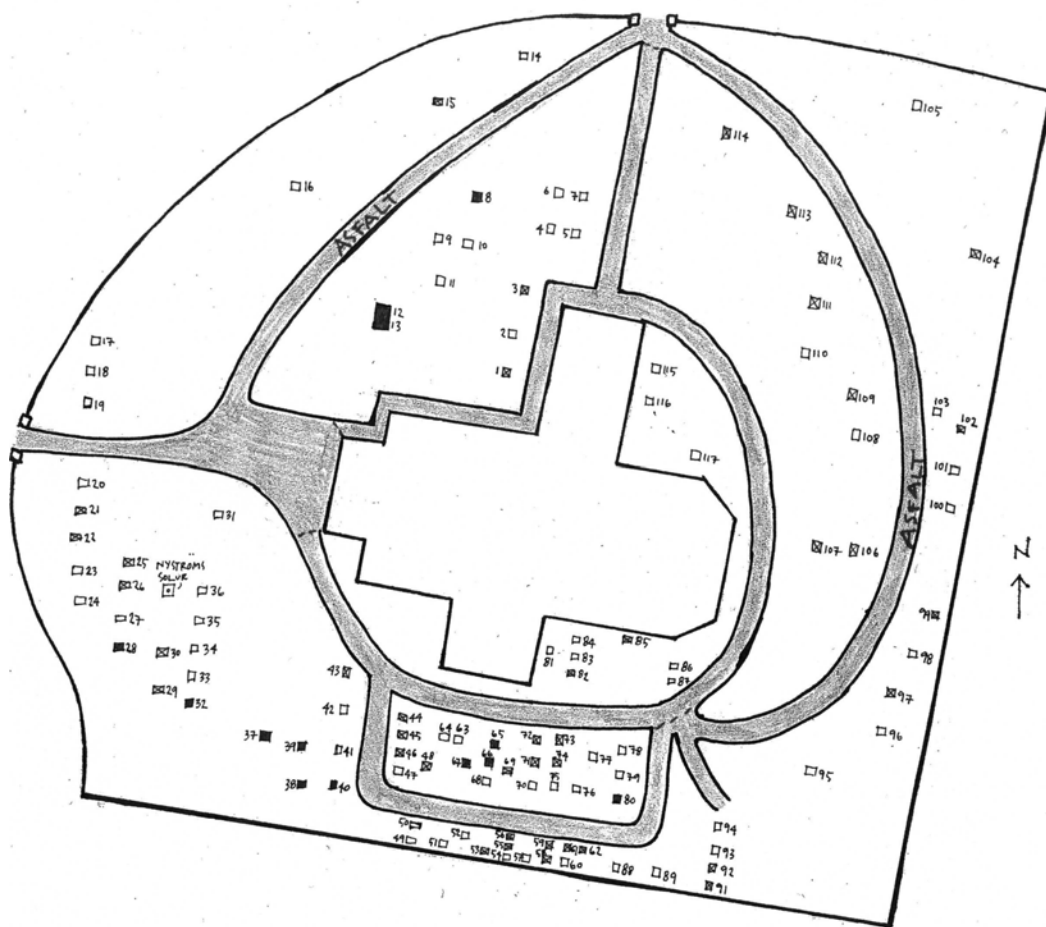
Karta över exempel på gravvårdar med kulturhistoriskt intresse. Kartan är en skiss, markeringarna är således ungefärliga. Numreringen är tillkommen efter den ordning inventeringen är gjord.
