FLISTAD KYRKOGRÅRD

Kulturhistorisk kyrkogårdsinventering

*Flistad församling
Linköpings kommun
Linköpings stift
Östergötlands län
2005*

ÖSTERGÖTLANDS LÄNSMUSEUM

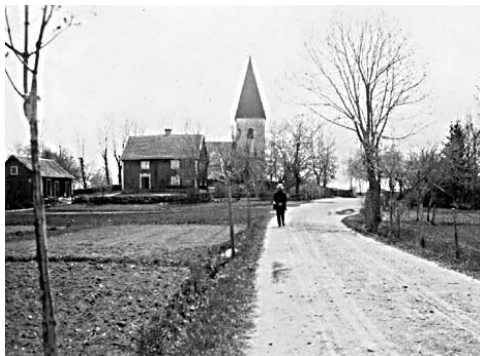
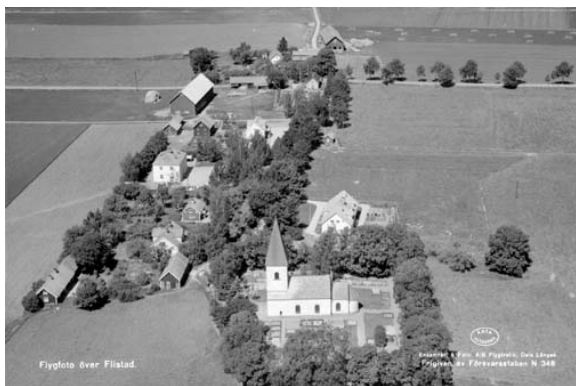
Flistad kyrka från norr, 1915. Bild från Östgötabild. Till höger flygfoto över Flistad kyrka och kyrkogård, år 1952. Fotot visar på en regelbunden och tät trädkrans. Kyrkogårdens planform är också tydlig på fotot. Foto från Östergötlands läns museums samlingar.

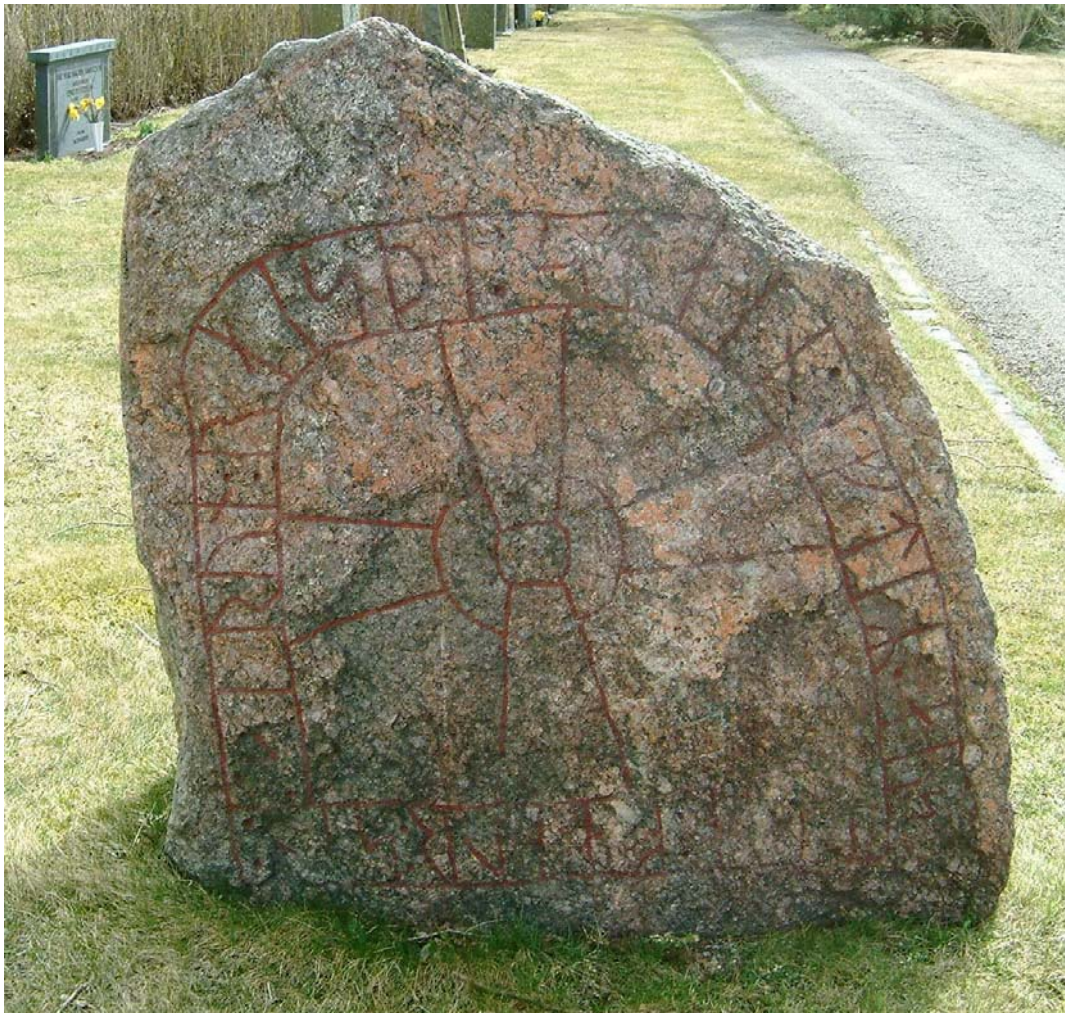
Runstenen.

Det kan antas att kyrkogården ursprungligen växt fram kring Flistads första kristna kyrka. En möjlig rest från denna tid är en runsten från mitten av 1000-talet. Den uppges dels ha legat under klockstapeln och dels varit inmurad i vapenhuset och står numera på kyrkogården. Texten lyder: "Sirun raisti stain eftir Austin asbiarn fadur sin". Sirun reste stenen över Åsbjörn sin fader. Stenen visar ett kristet kors och Åsbjörn torde alltså ha tillhört den första kristna generationen i trakten.

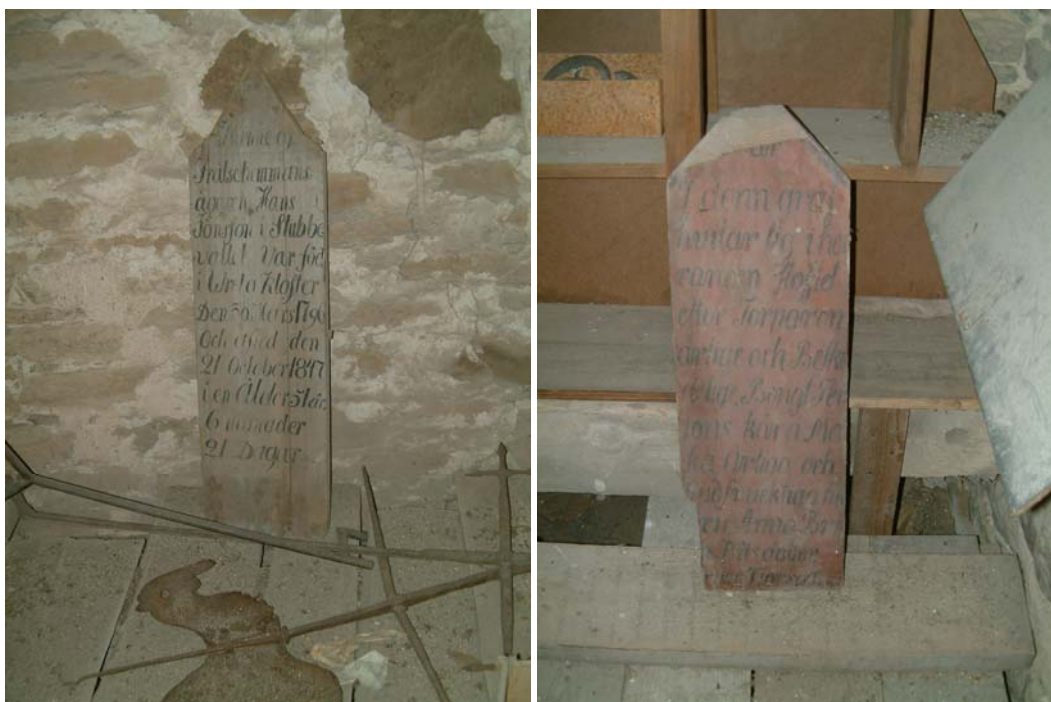
1. "Frälsehemmansägaren Hans Jönson i Stubbevält. Var född i Vreta kloster den 30 Mars 1796 och afled den 21 Oktober 1847 i en ålder av 51 år 6 månader och 21 dagar". Observera också att den gamla kyrktuppen och längst till vänster en äldre smidd gravvård ligger intill.

2." ... I denna graf hwilar sig i herranom stoftet efter Torparen ärlige och beskedlige Bengt Persons kära maka ärliga och Gudfrucktiga hu(st)run Anna Bri(tt)a Nils doter ...färde..."Gravvård från sent 1600-tal-tidigt 1700-tal, skadad av borthuggning i toppen, botten och vänstra sidan. Datumet och en mindre del av texten har fallit bort.

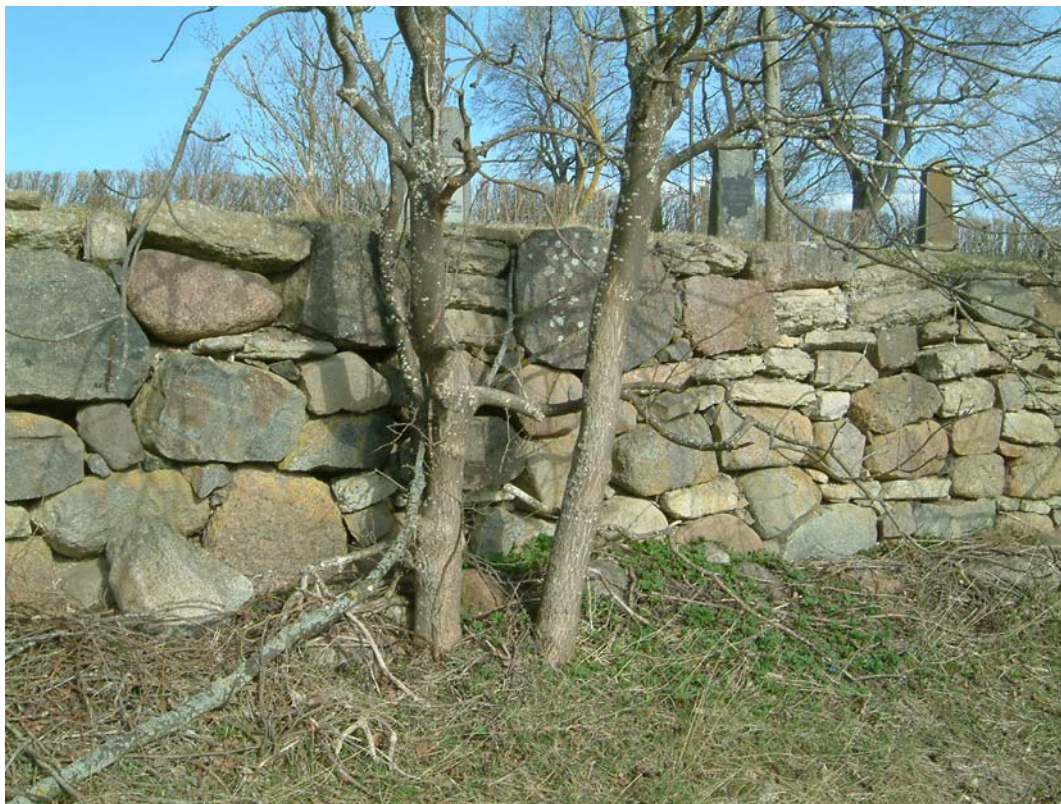
Skarv i västmuren mellan två helt olika murningstekniker och material.

Utvidgningen har inneburit att den vinkel som funnits på västra sidan av kyrkogården till dels rätats ut. Detta är idag tydligt avläsbart i de murskarvar som syns på västra kyrkogårdsmuren.

Västra muren: sten. Muren är ca 1,2-0,7 m hög av sprängd granit inpassad utan murbruk, ca 0,2-1,0 m stor. Insidan är släntad i norr. Tydlig skarv mellan två byggnadsperioder där muren i den yngre perioden (i mitten) är uppförd av obearbetad kalksten som är ca 0,2-0,5 m stor. Trädhäck på utsidan.

Liten utpräglad landskyrkogård, starkt präglad av en omläggning 1960. Kyrkans placering på kyrkogårdens norra del är vanlig för medeltida kyrkor. Det inre präglas av strikta rygghäckar och det yttre av kyrkogårdsmuren och en trädkrans som är under förnyring. Kyrkogårdsmuren är ombyggd vid flera tillfällen (se foto s. 10), och ett viktigt inslag i omgärningen är grinden.

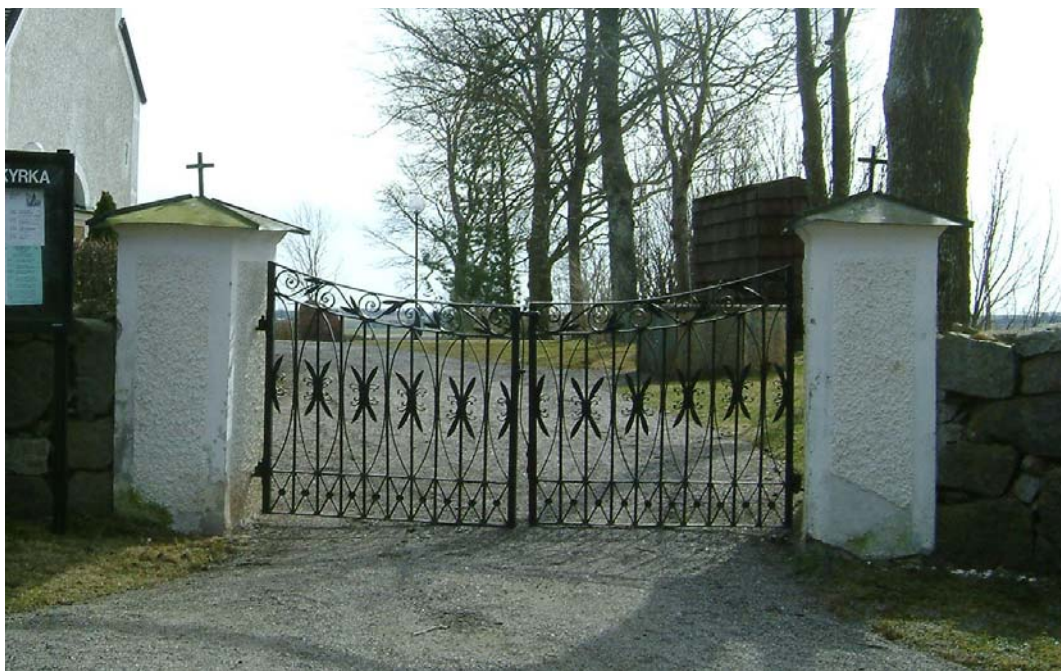
Väster: ingång i nordväst. Pargrind i järn mellan firsidiga putsade stolpar med falsat plåttak med kors. Grinden är av gjutjärn och ornerad med blad, kryss och löpande hund i tre nivåer. Grindstolparna och grinden härstammar från 1830-talet.

Ingång till kyrkogården.

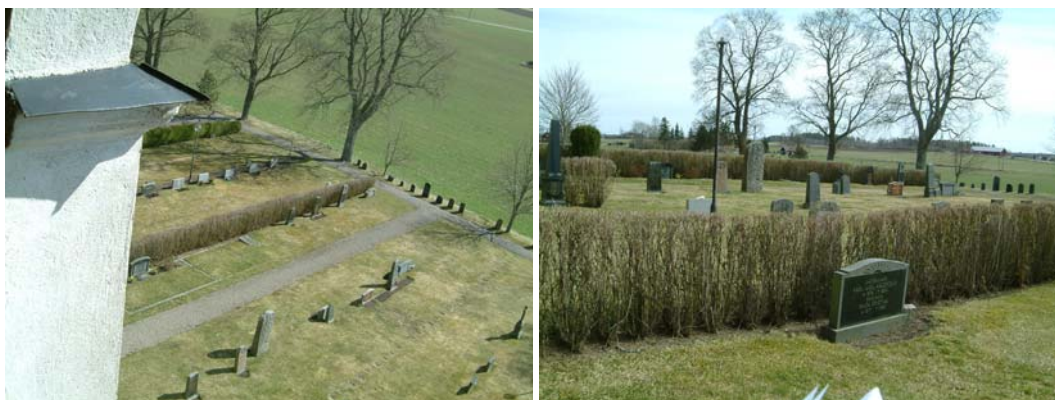
Kvarter A: en nedklippt häck växer parallellt med den västra muren, en oxel ca 2,0-3,0 m hög. Längs den norra muren växer en ca 3,0 m hög syrenhäck. Kvarterets rygghäckar utgörs av tre oxbärshäckar i östvästlig riktning, två är ca 1,3 m höga och den tredje är ca 0,5 m hög. En idegran är ca 1,2 m hög i östvästlig riktning. Två rygghäckar i nordsydlig riktning, en tuja ca 0,7 m hög samt en tuja under plantering. Två björkar växer i kvarteret. En rosenbuske växer vid den östra muren i anslutning till det nordöstra hörnet. En hög ask växer vid den norra muren i anslutning till det nordöstra hörnet.

Kvarter A (t.v.), bilden är tagen från kyrktornet, och kvarter B (t.h.).

Kvarter B: en nedklippt häck växer parallellt med den västra muren, en oxel ca 2,0-3,0 m hög. Kvarterets rygghäckar utgörs av två oxbärshäckar i nordsydlig riktning, en ca 0,7 m hög samt en 0,9 m hög. En tuja växer i nordsydlig riktning, ca 0,8 m hög. En tuja är under plantering.

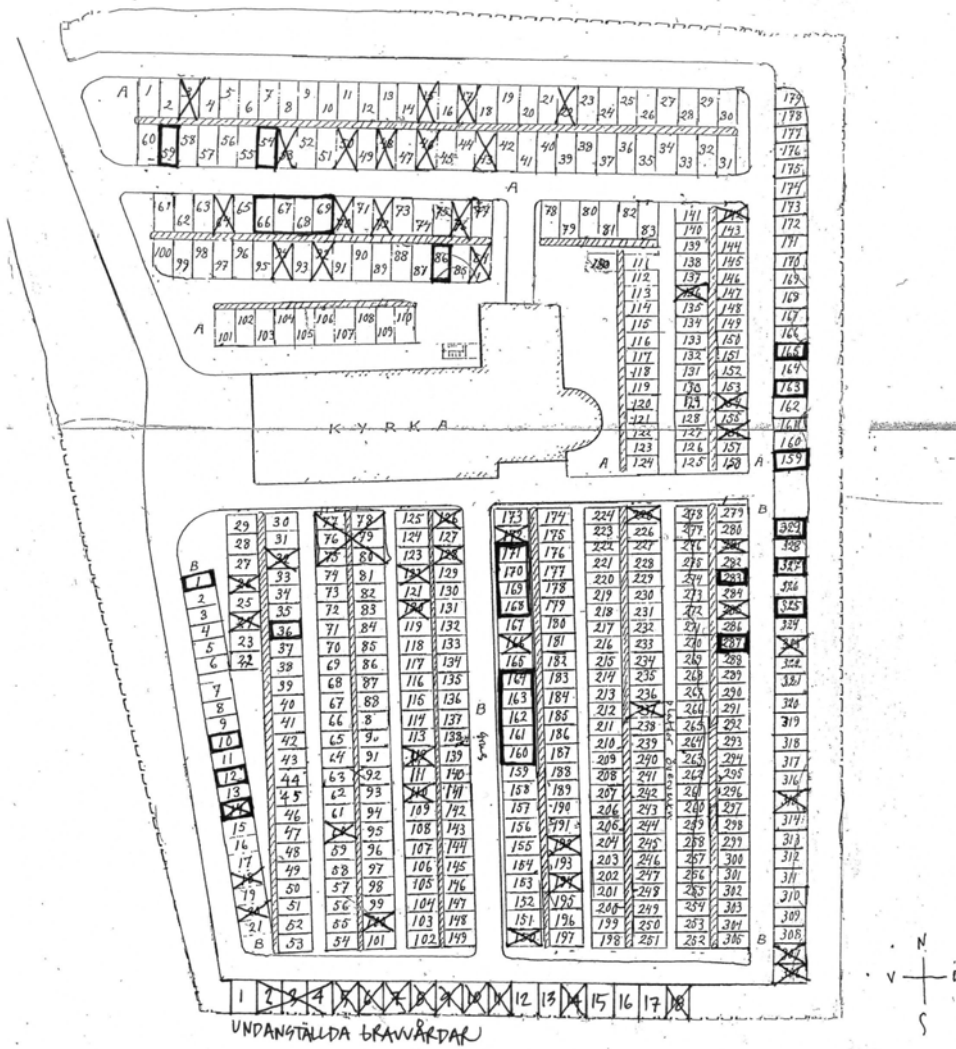
X: EXEMPEL PÅ BRÄVÄRDAR
MED KULTURHISTORISKT INTRESSE
II: STENRAMSBRÄVÄRDAR M. TRÄS

Kartan visar exempel på gravvärdar med kulturhistoriskt intresse.
