## GAMMALKILS KYRKOGRÅRD

*Kulturhistorisk kyrkogårdsinventering*

*Gammalkils församling*

ÖSTERGÖTLANDS LÄNSMUSEUM

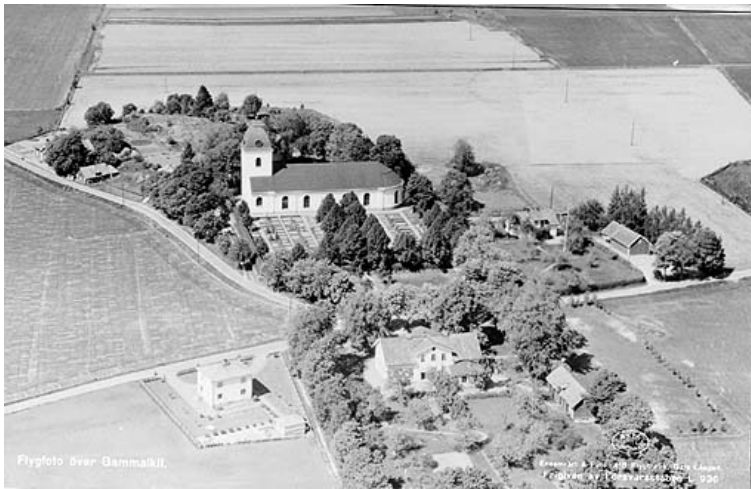
*Flygfoto över Gammalkils kyrkogård, år 1950.  
Foto från Östergötlands läns museums samlingar.*

Ett foto från 1931 visar att kyrkogårdens södra del varit belagt med flertalet grusgravar. Det syns också på flygfotot från 1950-talet.

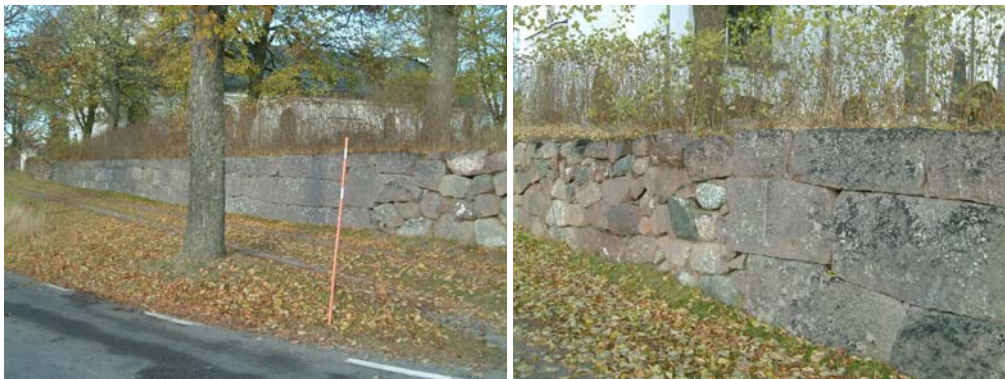
Västra muren: kallmurad stödmur och halvmur, ca 1,1-1,5 m hög och ca 0,3-1,7 m stora stenar av rödgrå granit. En del av mursträckningen, söder om den västra ingången, är av yngre slag. Den yngre sträckningen utmärks av att stenarna är mer kvadratiska och är placerade mer kompakt. Muren har en skada vid nordvästra hörnet (stenarna håller på att falla ut).

*Den västra muren där en bit av mittpartiet har blivit lagad.*

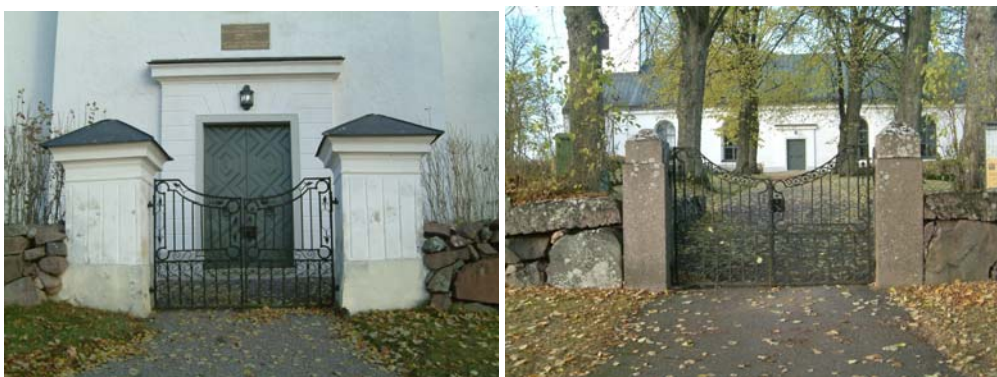
Väster: i grunden fyrkantiga grindstolpar i vit puts som kröns av ett utskjutande profilerat toptak i svart plåt, ca 2,5 m höga. Grindar i gjutjärn, med konkav profil.

Söder: i grunden fyrkantiga grindstolpar i granit, ca 1,8 m höga, kröns av en topp i granit. Smidesgrindarna är daterade till år 1820, är rikt dekorerade med konkav form och initialerna G.E. finns på grindarna.

*Den västra samt den södra ingången.*

Muren som omgärdar kyrkogården vittnar om dess historia och grindarna är viktiga inslag i omgärdningen. Den södra är daterad till år 1820, är rikt dekorerad och av vikt för kyrkogårdens karaktär.

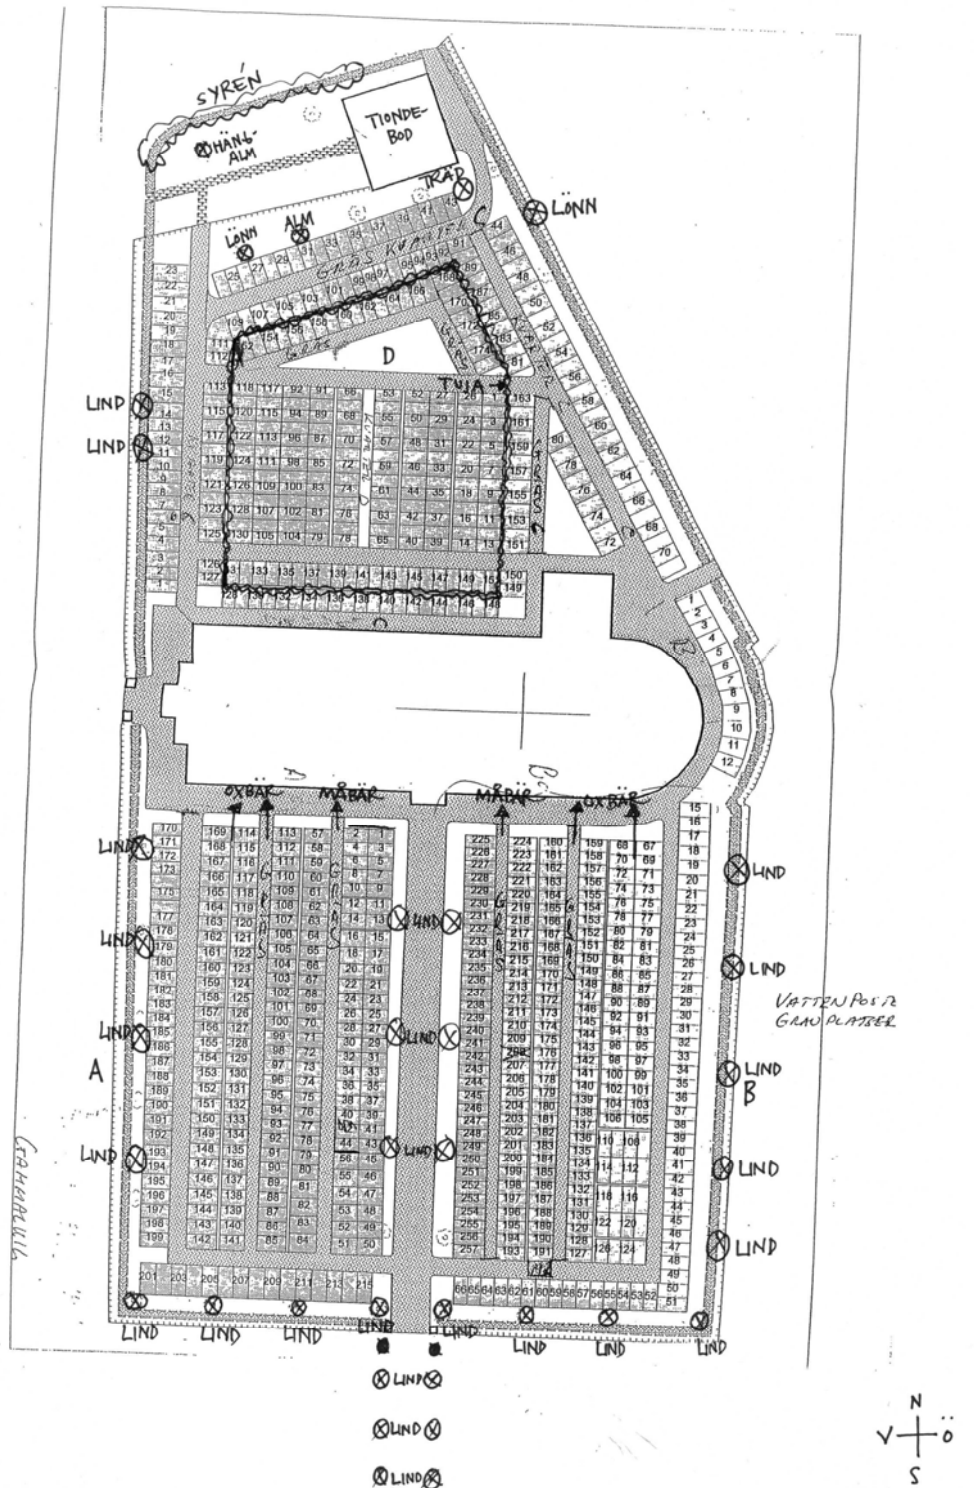
Vegetationskartan visar den växtlighet som finns på Gammalkils kyrkogård.

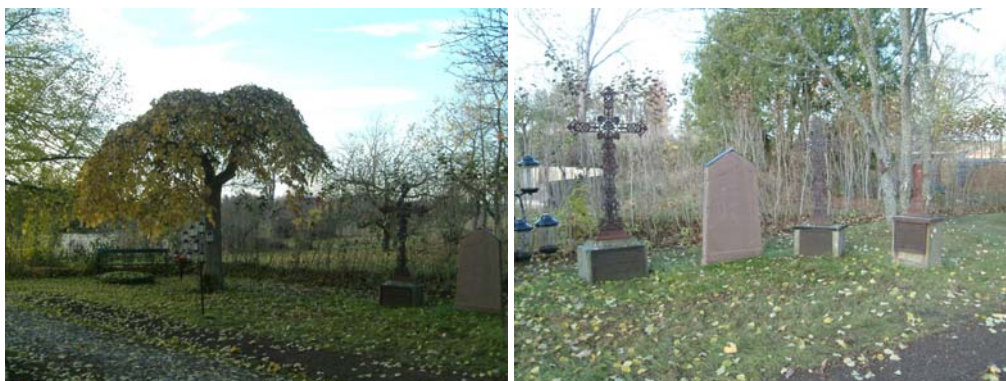
*Minneslunden är placerad norr om kyrkogården i anslutning till den medeltida tiondeboden. Till höger ålderdomliga gravvårdar placerade vid minneslunden.*

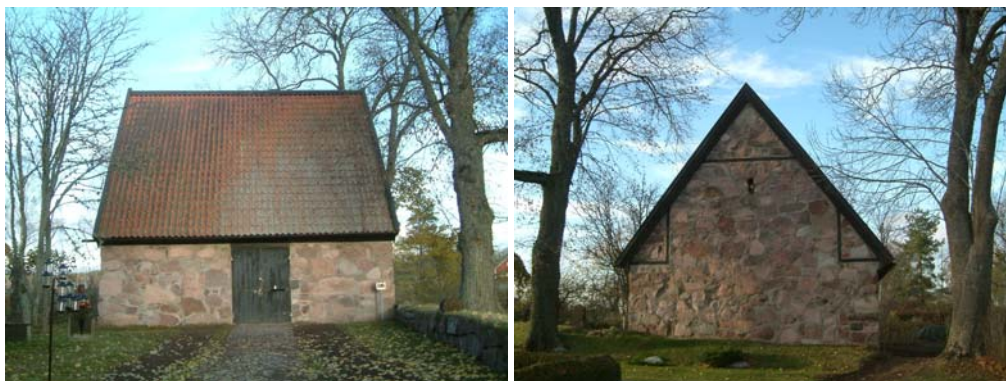
Tiondebod vid nordöstra hörnet av kyrkogårdens norra del. Tiondeboden är senmedeltida och är utförd i sten med ett brant sadeltak, täckt av enkupigt tegel. Svartmålad dubbel träport med stående panel. Den har troligen samband med Gammalkils ställning som prebende, d v s pastoratets inkomst utgjorde lön till någon annan tjänst i kyrka eller skola. I detta fall för en kanik i Linköpings domkyrka, som uppbar tionden från församlingen.

*Den senmedeltida tiondeboden.*

Den medeltida tiondeboden innehar ett mycket högt kulturhistoriskt värde. Den har troligen samband med Gammalkils ställning som prebende, d v s pastoratets inkomst utgjorde lön till någon annan tjänst i kyrka eller skola. I detta fall för en kanik i Linköpings domkyrka, som uppbar tionden från församlingen.

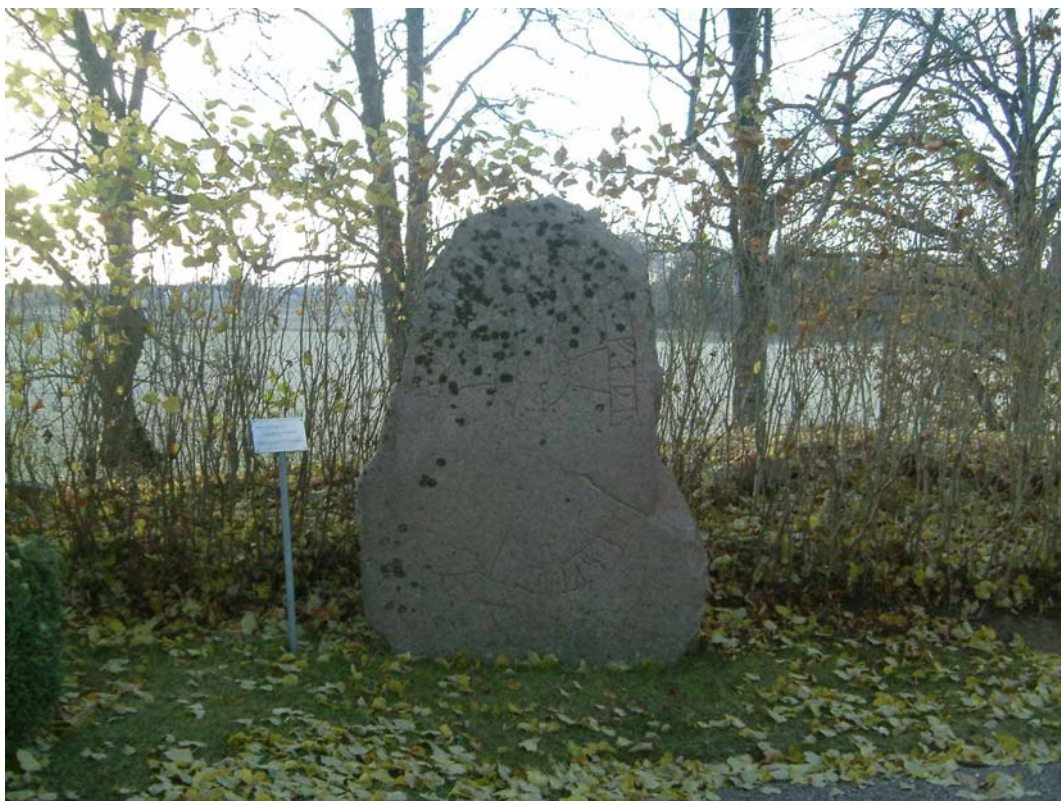
*Runsten från 1000-talet, år 1862 restes den på sin nuvarande plats.*

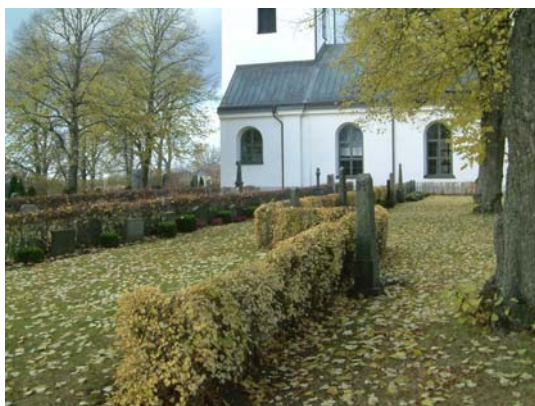
*Kvarter A. Högeståndsgravarna är främst representerade vid raden som går parallellt med allén.*

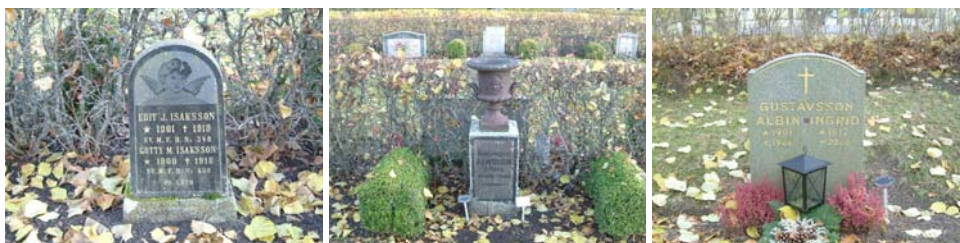
Gravvårdstyperna varierar, men kvarter A ger ett ålderdomligt intryck då övervägande delen av vårdarna är äldre. Höga och i svart granit. Obelisker och hällar förekommer, liksom yngre, breda och låga i svart, grå och röd granit. Åldern varierar från slutet av 1800-talet till 2000-talet. Finns ingen tidsperiod som är mer representerad än övriga.

*Exempel på gravvårdar i kvarter A.*

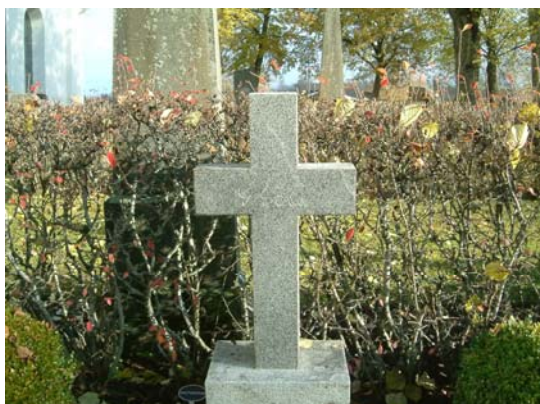
I kvarter A finns en kulturgrav och år 2002 togs beslut av dåvarande kyrkogårdsnämnden att den ska vara kvar på kyrkogården tills det blir platsbrist. Greta begravdes 1923.

*Kulturgrav.*

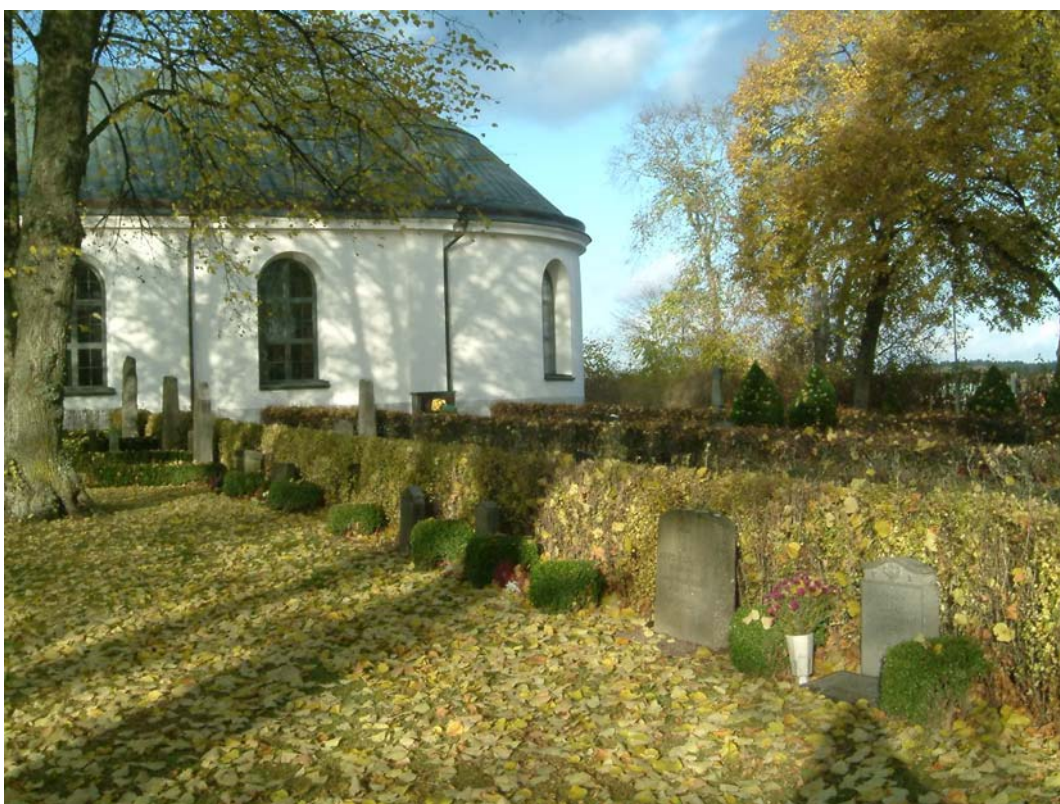
*Kvarter B. Högreståndsgravarna är främst representerade vid raden som går parallellt med allén och i huvudsak närmast kyrkobyggnaden.*

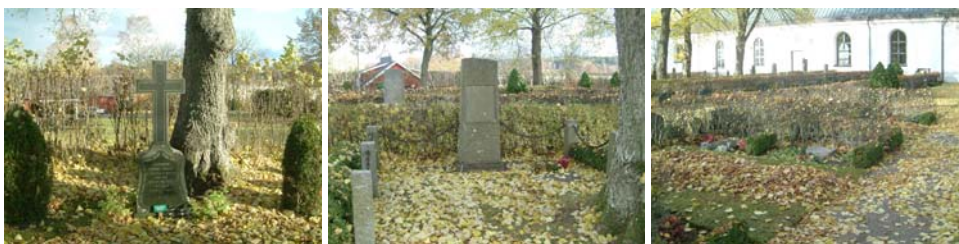
Gravvårdarna skiljer sig i ålder och utformning, men likt kvarter A dominerar de äldre vårdarna och kvarteret får på så vis en ålderdomlig karaktär. Varierad ålder, slutet av 1800-talet – 2000-talet, möjligtvis dominerar vårdar från 1950-talet till 1980-talet. Stor rikedom på olika gravvårdstyper som t ex häckramsgravar, gravar med gjutjärnsstaket samt stenramsgravar. De flesta är äldre och högre men även låga och breda förekommer. Främst svart, grå och röd granit.

*Exempel på gravvårdar i kvarter B. Till höger syns de mindre kvarter som omgärdas av rygghäckar, nr 108-126 i sydöstra hörnet.*

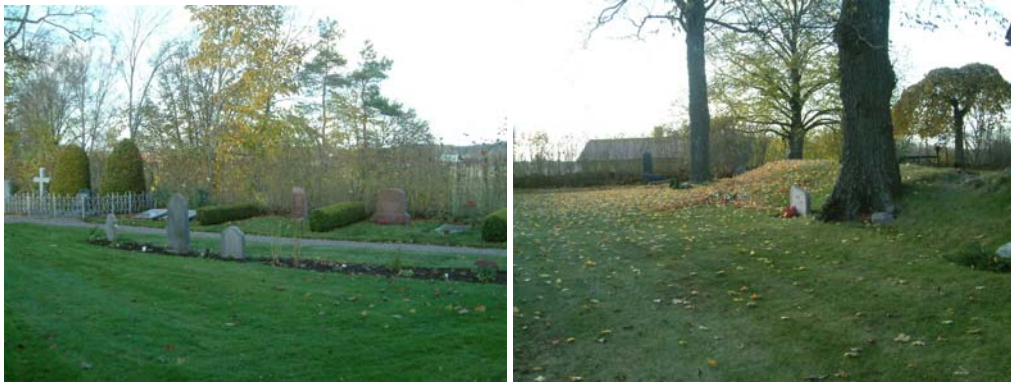
*Kvarter C. På det högra fotot skimtar minneslunden i bakgrunden.*

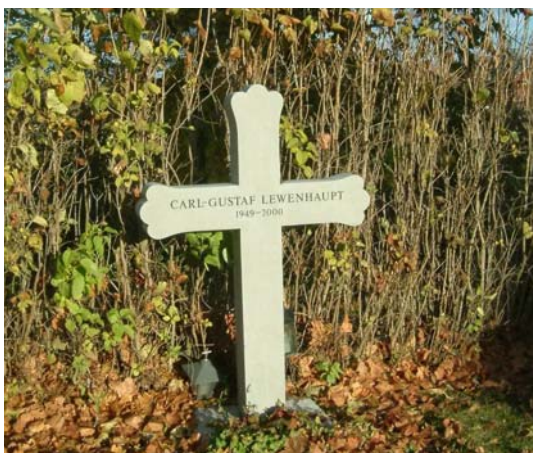
Övervägande ålderdomliga vårdar, t ex en med gjutjärnsstaket. Även yngre gravvårdar vars utformning är breda och låga, även barngrav samt hällar förekommer. Vanligast förekommande är vårdar från slutet av 1800-talet till 2000-talet, i kalksten samt röd, grå och svart granit. Gravvården över orgelkonsulenten Carl-Gustaf Lewenhaupt (1949-2000) är ett bra exempel på gravvård med lokalthistoriskt värde. Carl-Gustaf Lewenhaupt var bl a projektansvarig när schiörlinorgeln i Östra Skrukebys kyrka restaurerades 1991. Han var också delaktig i restaurerandet av schiörlinorgeln i Gammalkils kyrka 1996.

*Gravvården efter orgelkonsulenten Carl-Gustaf Lewenhaupt.*

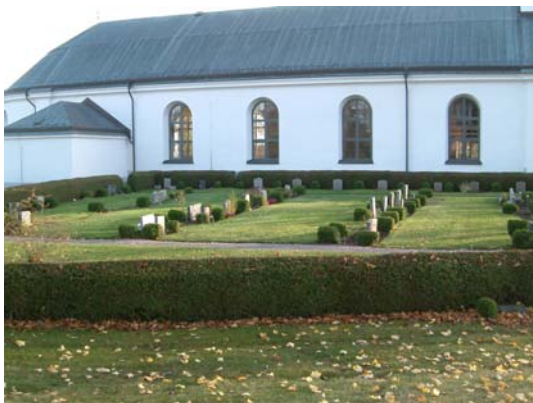
*Kvarter D ger ett enhetligt intryck, då gravvårdstyperna är breda och låga.*

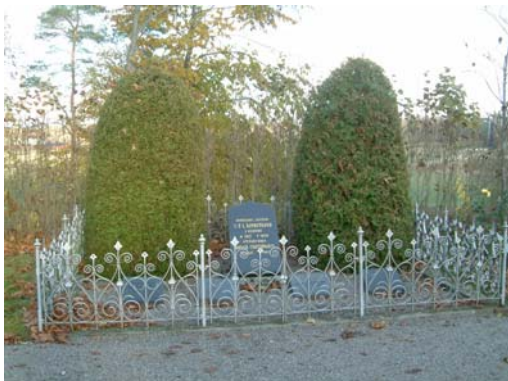
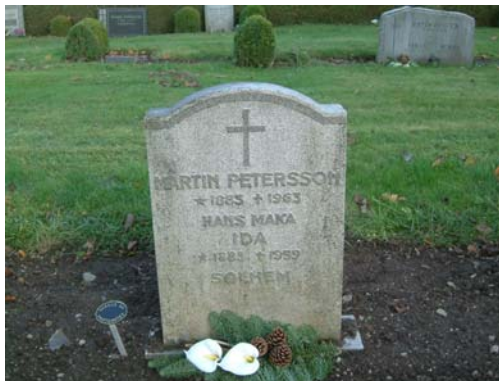
Enbart låga och breda vårdar. Vanligast förekommande från 1960-talet – 1990-talet. Röd, grå och svart granit dominerar. En typ av vård som återkommer i kvarter D är en låg och bred vård i grå kalksten, utsmyckat med ett kors. Kvarter D är ett f d linjegravskvarter, där linjegravarna förmodligen togs bort någon gång under 1960-talet.

*Exempel på gravvård i kvarter C samt exempel på gravvård i grå granit med ett kors, som är vanligt återkommande i kvarter D.*

Enskilda gravvårdar har ett kulturhistoriskt värde. Uppmärksammas bör den typen av gravvård i grå granit, utsmyckad med ett kors, som är vanligt förekommande. De representerar en trend under en viss tidsperiod.

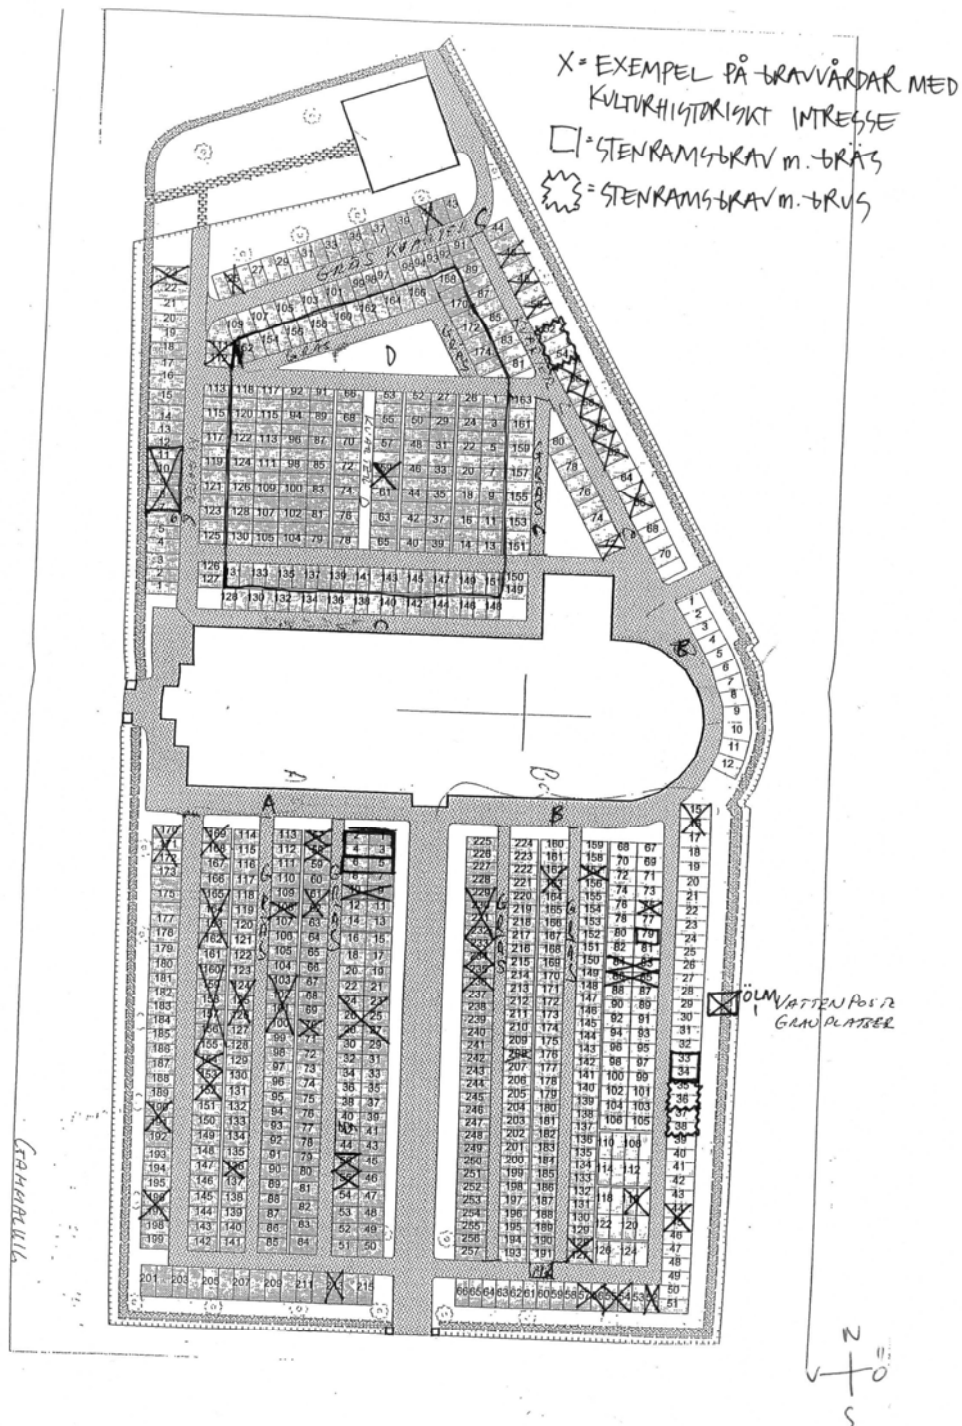
På gravkartan visas exempel på gravvårdar med kulturhistoriskt intresse.
