## GISTAD KYRKOGRÅRD

*Kulturhistorisk kyrkogårdsinventering*

*Gistad församling  
Linköpings kommun  
Linköpings stift  
Östergötlands län  
2005*

ÖSTERGÖTLANDS LÄNSMUSEUM

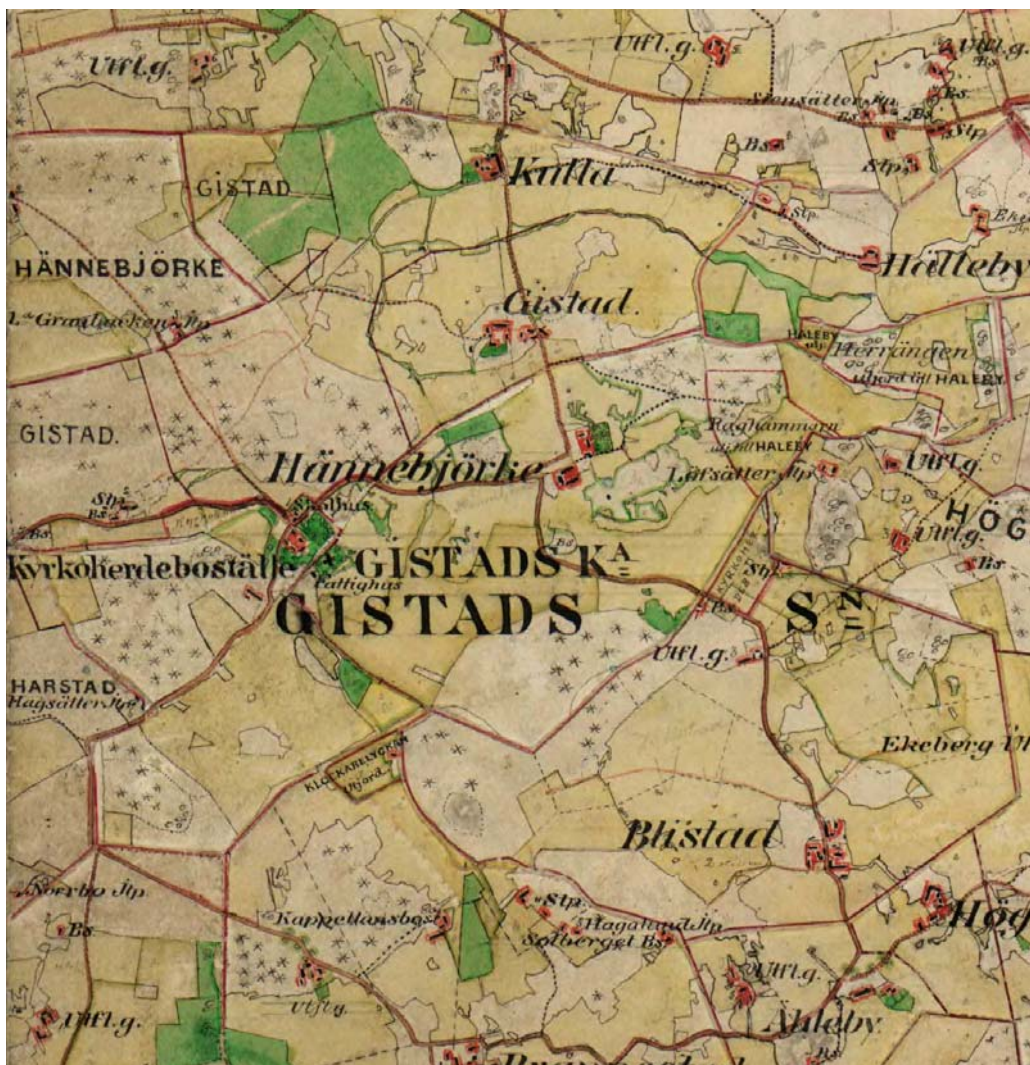
Gistad kyrkogård på häradskartan från 1870-talet. Kartan visar ett normalt bebyggelsecentrum på dåtidens landsbygd. Kring kyrkan finns skolhus, fattigstuga och kyrkoherdeboställe i nuvarande pastorexpeditionen samlat. Ett kaplansboställe finns längre söderut strax norr om Brännestad.

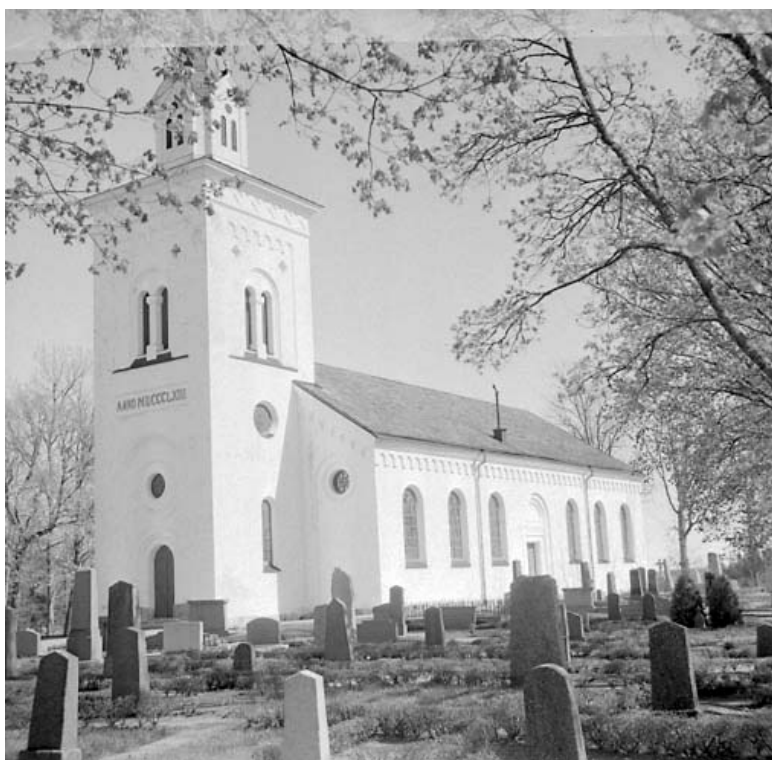
*Gistads kyrka och kyrkogård fotograferade 1949 av Bengt Cnattingius. Bild ur Östergötlands länsmuseums arkiv.*

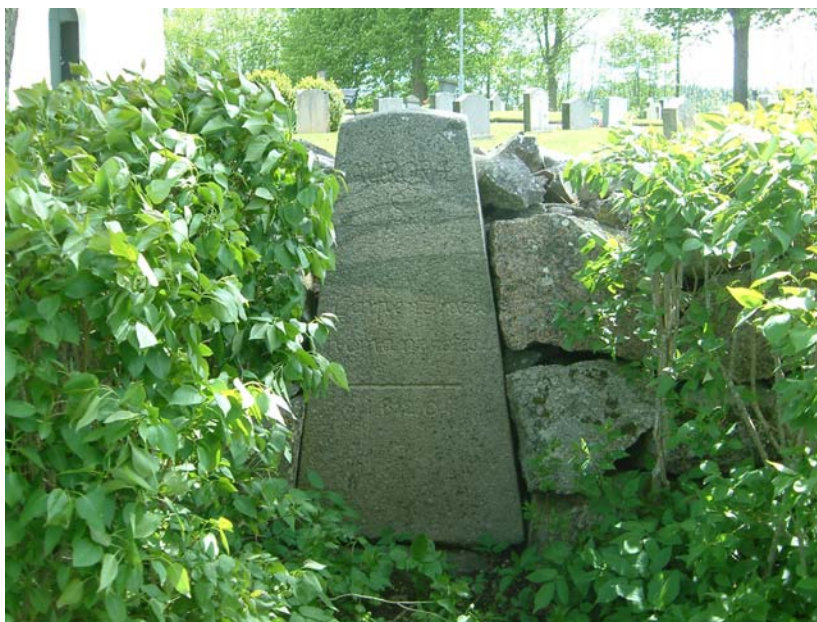
*Prästgården hade tidigare en egen smal ingång som numera är igensatt med en äldre gravsten. Denna är den äldsta bevarade på kyrkogården och har text på latin. Överst "Auroae S" därunder "carpent mea nema mesotes" det sista ordet möjligen nepotes. Därunder datumet 1820. I egen översättning borde det latinska citatet betyda ungefär "ta emot mig utan förbehåll".*

Prästgården hade tidigare en egen smal ingång genom den nordöstra muren som numera är igensatt med en äldre gravsten. Denna är den äldsta bevarade på kyrkogården och har text på latin (se kapitlet kyrkogårdens historik).

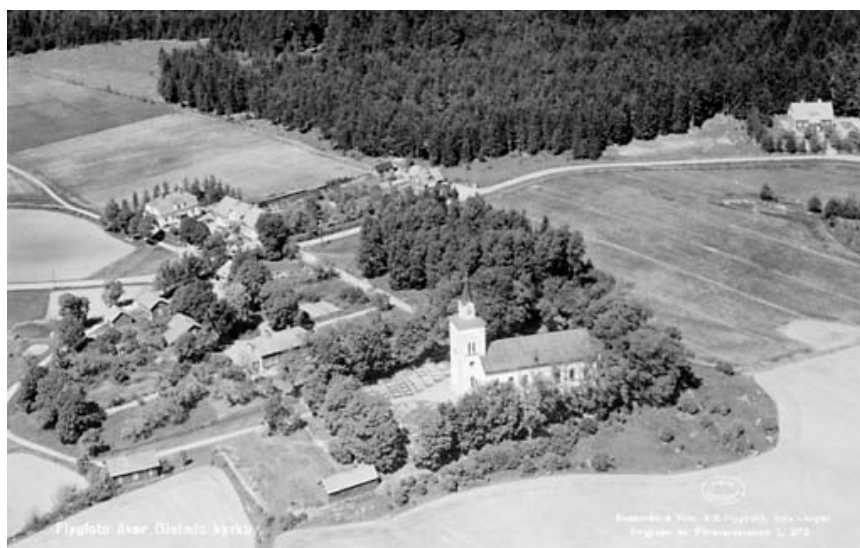
*Flygfoto över Gistads kyrkogård 1950 ur Östergötlands läns museums arkiv. Det uthuset som är beläget längst fram i bild är idag rivet. På bilden går kyrkogårdens gränser i linje med trädkransen, vilket betyder att den kraftiga utfyllnaden av kyrkogårdens södra hörn måste ha utförts senare.*

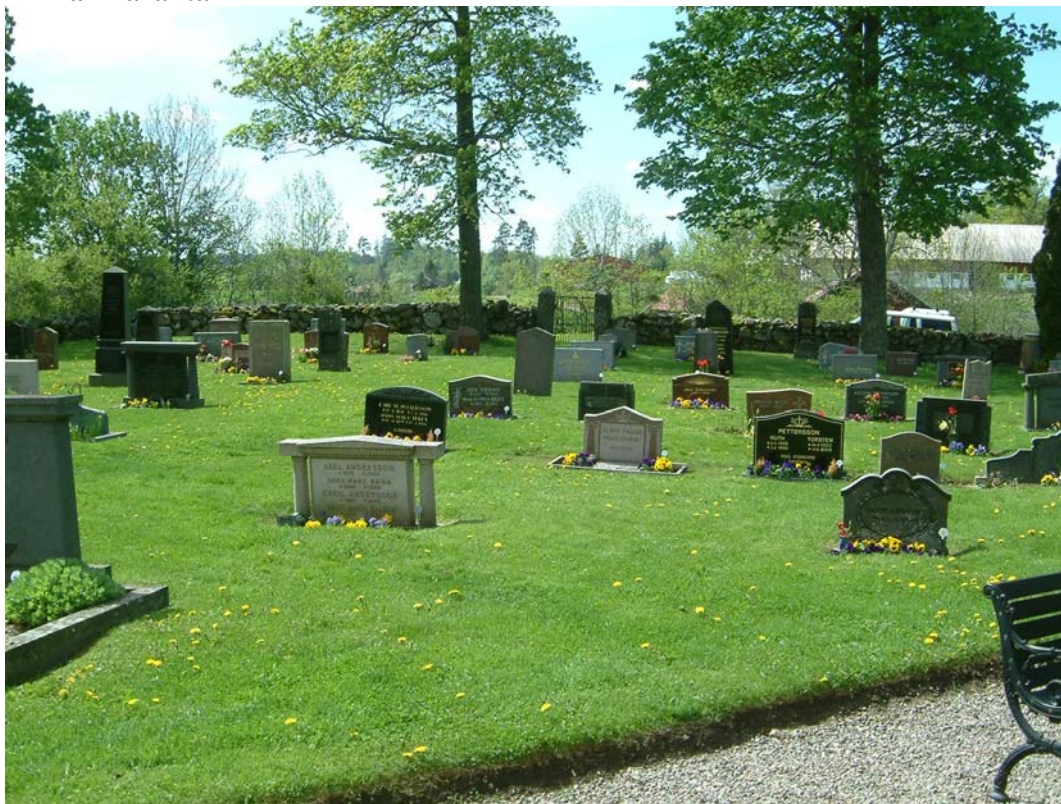
*Västra delen av kyrkogården.*

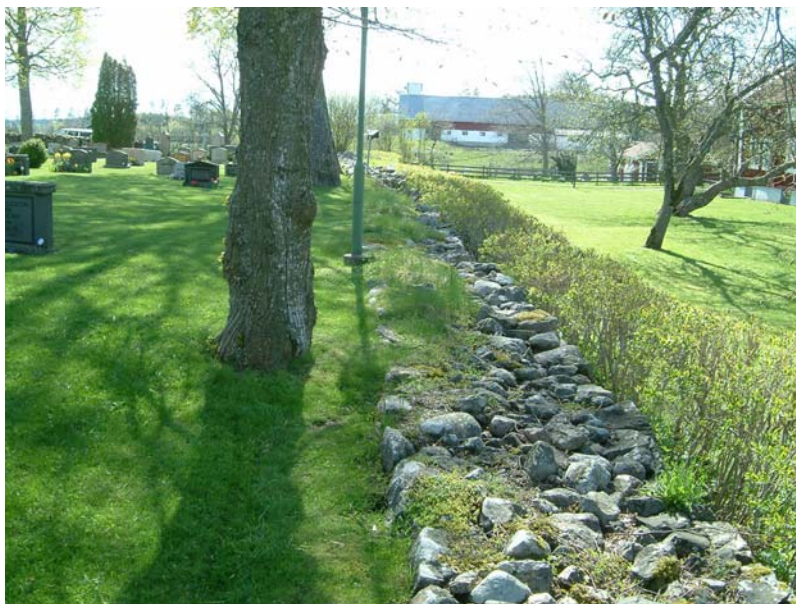
Den nordvästra muren är en fullmur i skalmursteknik murad av 0,2-0,8 m stor lätt tuktad sten. Den är ca 1-1,2 m hög längst i väster. På sträckan fram mot norra ingången blir den successivt allt lägre för att framme vid trappan vara helt i nivå med kyrkogården. Öster om trappan är muren en terrassmur i nivå med kyrkogårdens insida. Den är ca 1,5 m högre än den omgivande marken utanför.

*Den nordvästra muren övergår steglöst från fullmur till terrassmur.*

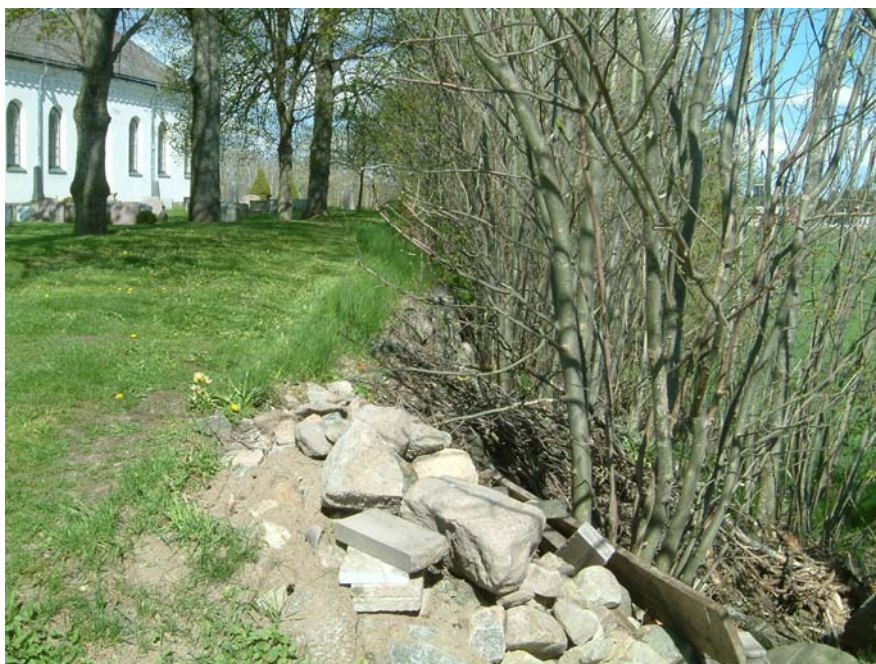
Den sydvästra muren är en fullmur i skalmursteknik murad av 0,2-0,8 m stor lätt tuktad sten. Den är ca 1-1,2 m hög. I trädkransen finns 3 äldre lindar. Längst i söder saknas muren helt. Dels har den här antagligen övergått i terrassmur, dels är den dold av utfyllnaden och en enklare körväg.

*Det breddade utfyllda partiet i söder. Trädkransen som syns en bit in på kyrkogården markerar den ursprungliga utsträckningen på kyrkogården. Utanför breddningen den slyridå som döljer utsikten över landskapet.*

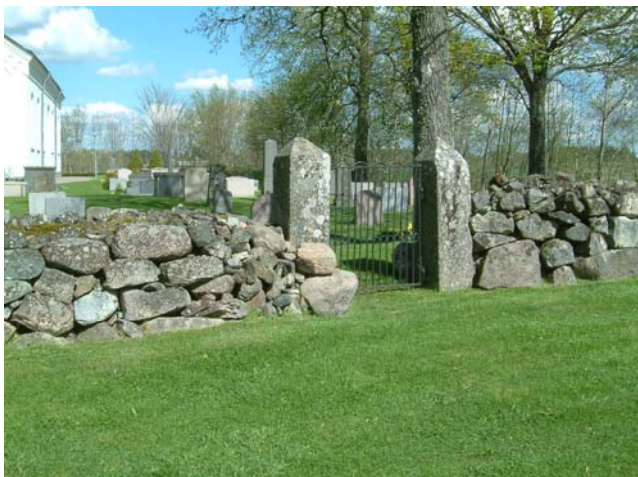
Strax söder om den ovan beskrivna grinden finns ytterligare en grind i änden på den igensådda grusgång som bildar gränsen mellan de västra och sydvästra gravkvarteren (B och C).

Grinden är en enkel smidesjärnsgrind. Orneringen består av raka spjälor med ett band av små rundlar på mitten. Överstycket kröns av ett vågband.

Pollarna är firsidiga, huggna av granit med spetsad avslutning.

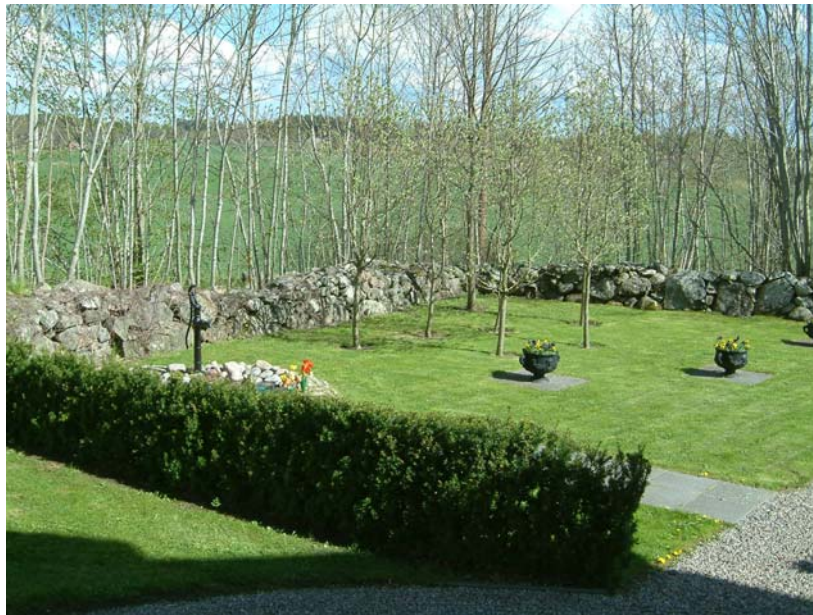
*Minneslunden*

Lunden hängnas av två 0,6 m höga idegranshäckar. I ena hörnet finns en rund stensättning med en fontän tillverkad av en gjutjärnspump modell ä. I hörnet har nio unga träd planterats och två gjutjärnskärl med blommor placerats. Utmed häcken står bänkar.
