LANDERYDS KYRKOGÅRD

Kulturhistorisk kyrkogårdsinventering

Landeryds församling

ÖSTERGÖTLANDS LÄNSMUSEUM

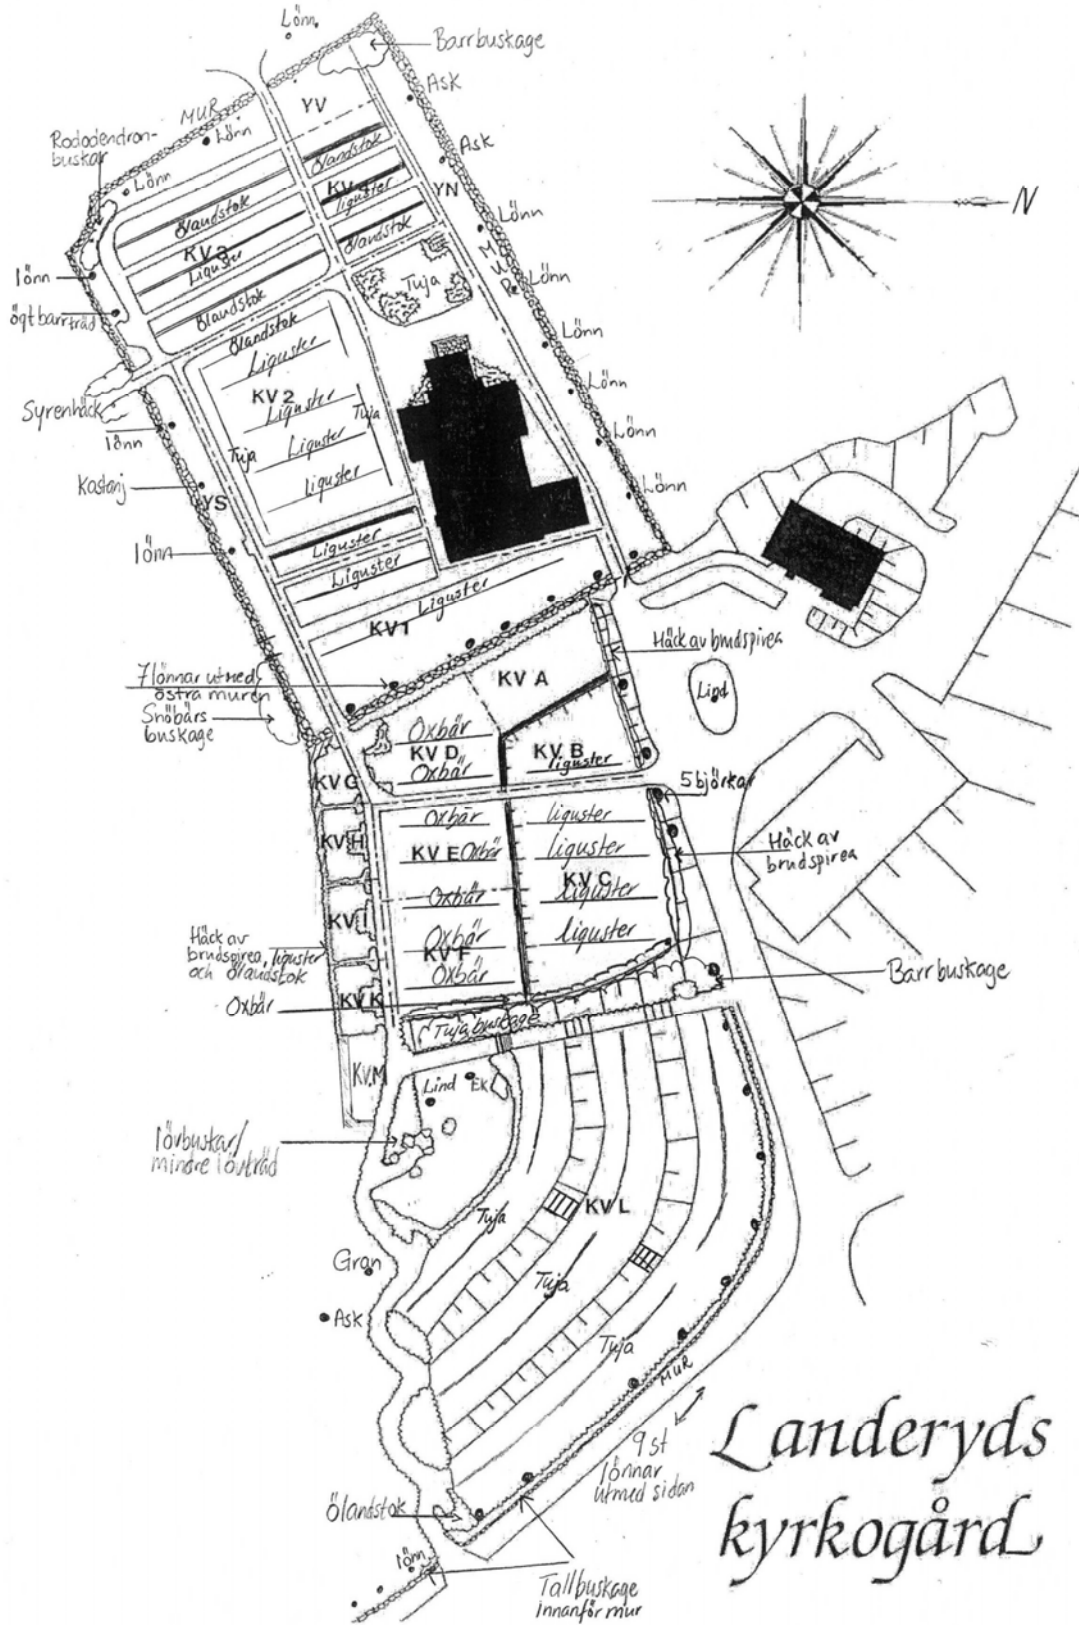
Kartan visar vegetation m.m. på Landeryds kyrkogård.

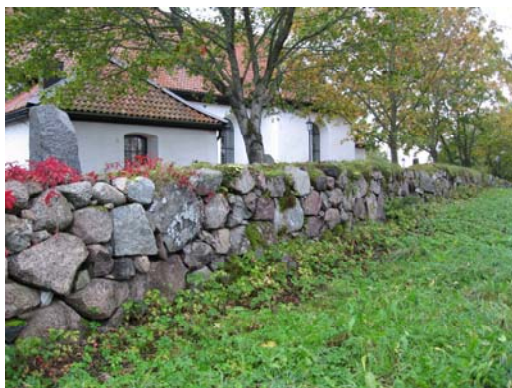
Norra muren

Norr: stenvmur av grå/röd granit, ca 1 m hög. Muren har en oregelbunden skiftgång med stora/mindre stenar om vart annat. Det är stundom glest mellan stenarna, med mycket luft mellan. Den är däremot mycket bred, drygt en meter, och är delvis täckt av vildvin och mossa. Längs den norra delen av den utvidgade delen av kyrkogården finns längst ned mot öster en kvaderhuggen granitmur i två skift. Den fortsätter från den östra sidan och sträcker sig längs hela den sida som hör till kvarter L. Innan den norra sidan går upp i den östra muren växer en häck av brudspirea som avskärmar kyrkogården åt det hållet.

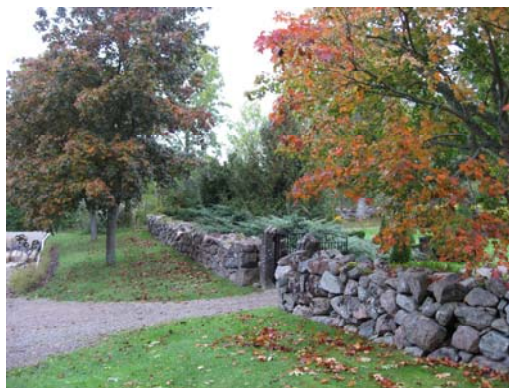
Västra muren

Väster: stenvmuren fortsätter. I det nordvästra hörnet är stenarna stora block. Muren i övrigt är likartad som den norra muren.

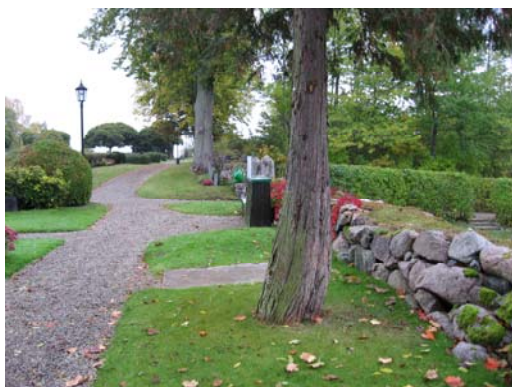
Södra muren

Söder: denna mur är på några ställen något lägre än de övriga. Muren har ”säckat ihop” något. Det är främst mot det sydvästra hörnet och upp mot den östra muren som den södra muren är något lägre. Den är fortfarande bred och delvis övervuxen med vildvin och mossa. Vid den nya delen av kyrkogården övergår muren i en häck av brudspirea. Den inramar de mindre kvarteren längs den södra sidan. I ungefär jämnhöjd med minneslunden upphör häcken och resten av kyrkogården är öppen ut mot det omgivande landskapet med dess järnåldersgravfält.

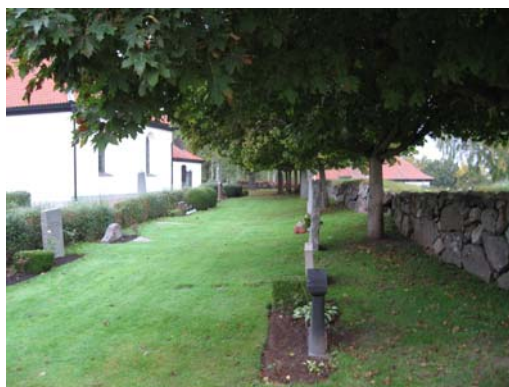
Östra muren

Öster: till den del som hör till den gamla delen är det samma sorts mur som de övriga murarna. Skillnaden i denna mur är att den är något högre och har tätare mellan stenarna. Längst mot öster, innanför kvarter L i den nya delen, går en tät kvaderhuggen granitmur i två skift längs hela sidan.

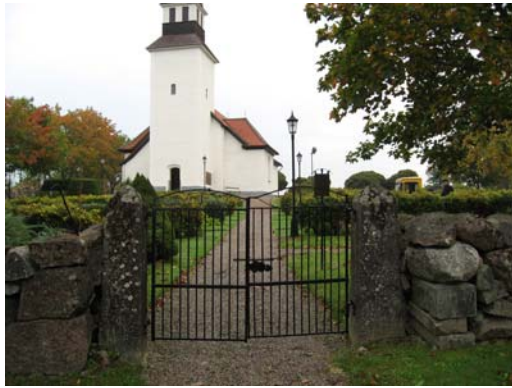
Grind i den västra muren

Väster: järnsmides pargrind, svartmålad med vertikala stänger med bågar upptill. Grindstolparna är av huggen granit med krönt topp.

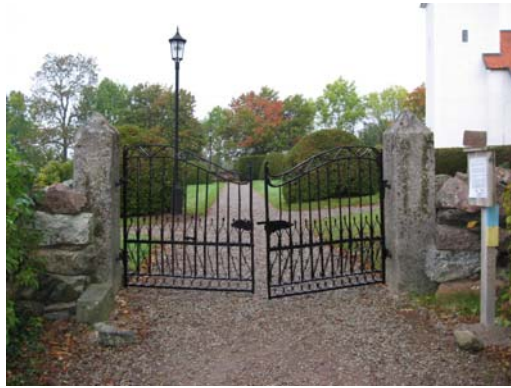
Grind i den södra muren mot väster

Söder: det finns två öppningar i den södra muren. Den som är längst mot väster är en pargrind i järnsmide, svartmålad och med en rik dekor. Grindstolparna är av granit med huggna sidor och krönt topp. Den andra öppningen är längre upp på den södra sidan. Den har ingen grind utan består av fyrkantiga, rakhuggna granitblock med krönt topp.

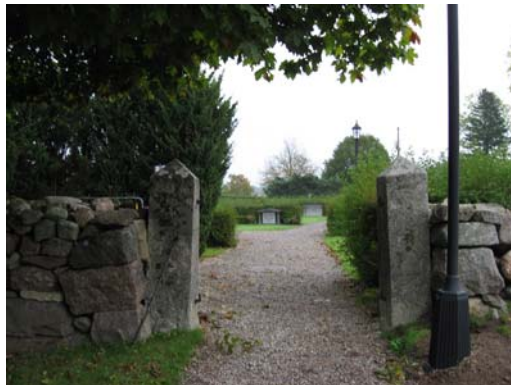
Öppning i den östra muren mot söder

Öster: i den östra muren finns två öppningar. Den öppning som är vid den södra sidan har bara grindstolparna kvar. De är av samma sort som de föregående. Den andra pargrinden i den östra muren, i det nordöstra hörnet, är en rikt dekorerad järnsmidesgrind. Den är svartmålad och har ett mönster av spegelvända droppar. Det finns inga grindstolpar, utan den är fäst direkt i muren. Även i den nya delen av kyrkogården finns en grind på den östra sidan. Den är av annan sort än de övriga. Det är en smidd järngrind med sparsmakad dekor. Den är svartmålad och består av vertikala stänger. Grindstolparna är fyrkantiga, grovhuggna, granitblock med rakhuggen topp.

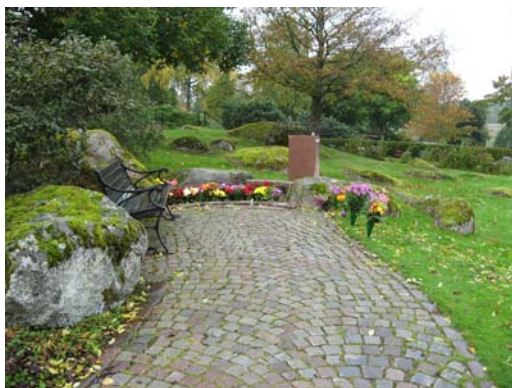
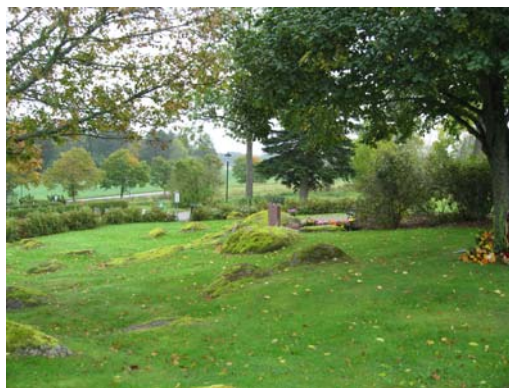
Minneslunden.

En minneslund finns på den nya delen . Den består av en gatstengång fram till en minnessten, med plats för blommor. Bakom står några träd och buskage som inramning. Nedanför finns naturstenar på gräsmattan, vilket ger intrycket av ett naturligt och vilt landskap.

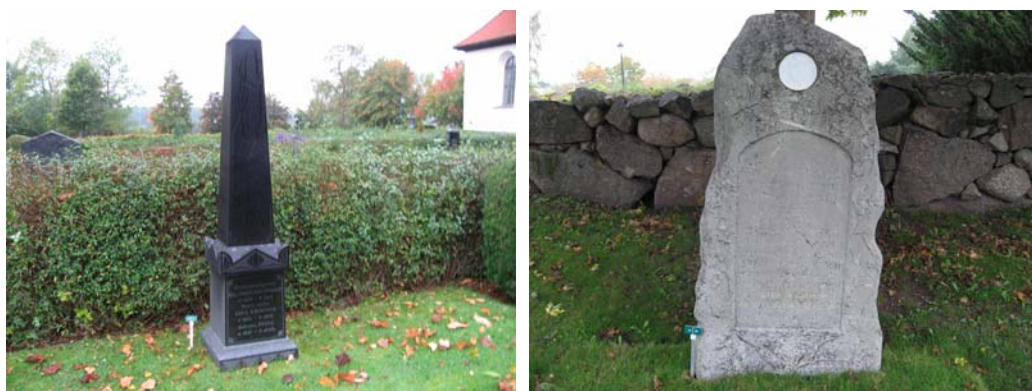
Gravvårdar i kvarter 1, Nr 14, från 1905, samt nr 49 från 1880.

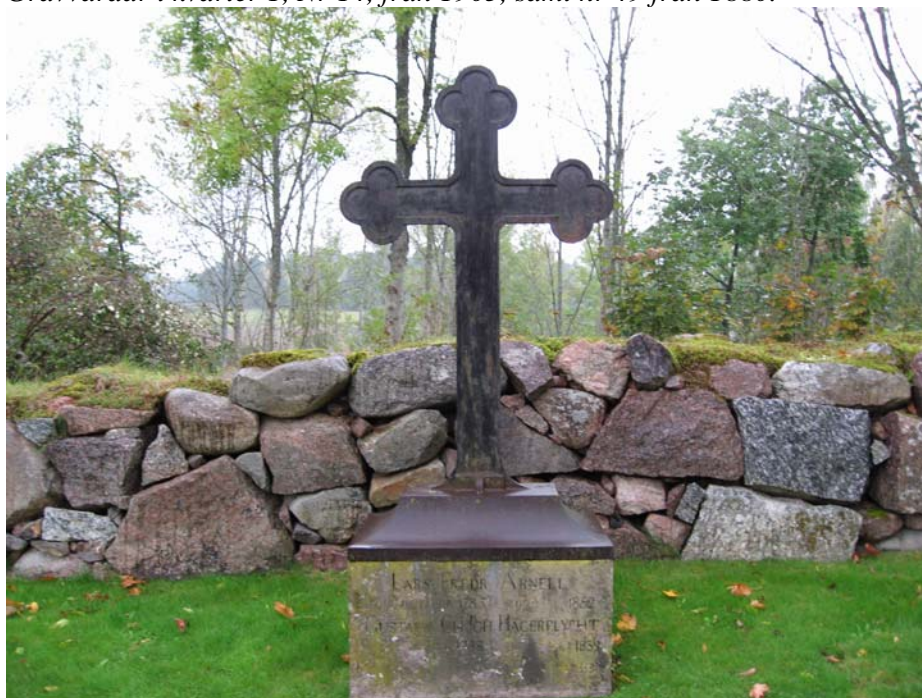
Kvarter YN, nr ÖLM 3 är den äldsta gravvården ute på Landeryds kyrkogård. Den äldsta dateringen är 1839.

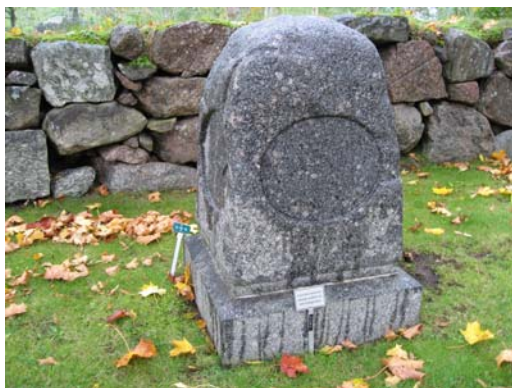
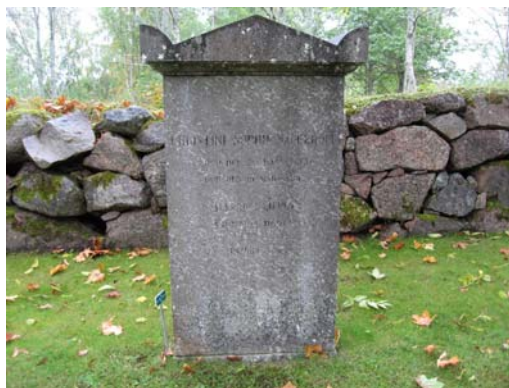
Kvarter YN, nr 16 är en ovanlig gravvård. Till vänster, en gravvård i kalksten, nr 20ö från 1861.

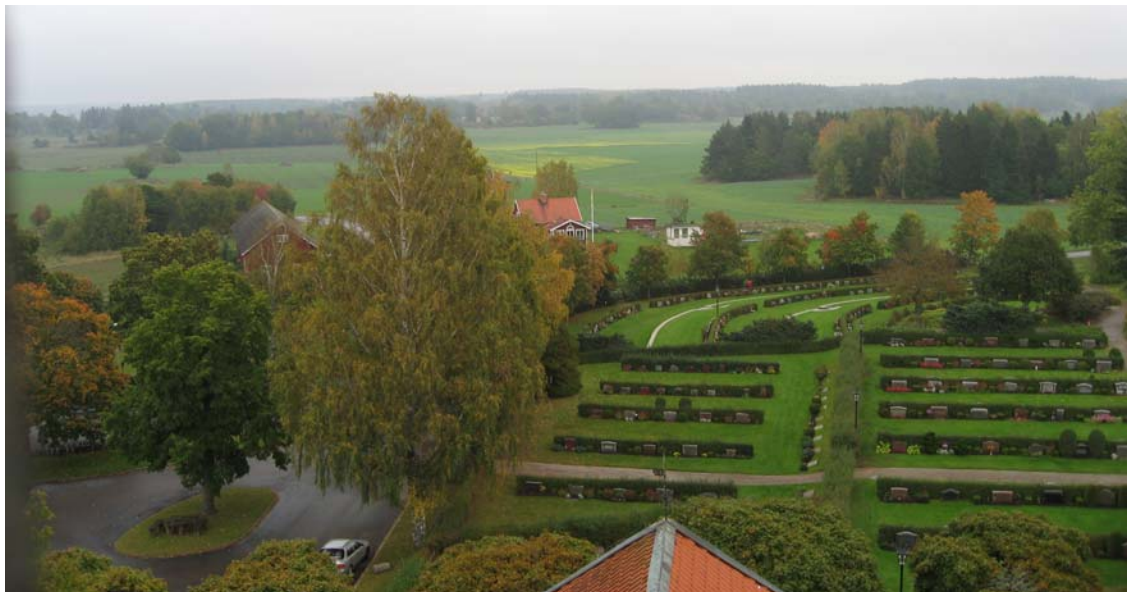
Utsikt från kyrktornet mot öster och över den nya delen av kyrkogården. De båda längsgående rygghäckarna i framkant, utmed grusgången, hör till kvarter B och D. På andra sidan grusgången finns på vänster sida, kvarter C och på höger sida kvarter E och F. Bakom kvarter F, finns minneslunden, vid de höga träden och buskarna. För övrigt är detta område, med de svängda häckarna, kvarter L. De mindre kvarter utmed den södra sidan är inte med på bilden.
