TÖRNEVALLA KYRKOÅRD

Kulturhistorisk kyrkogårdsinventering

Törnevalla församling

2005

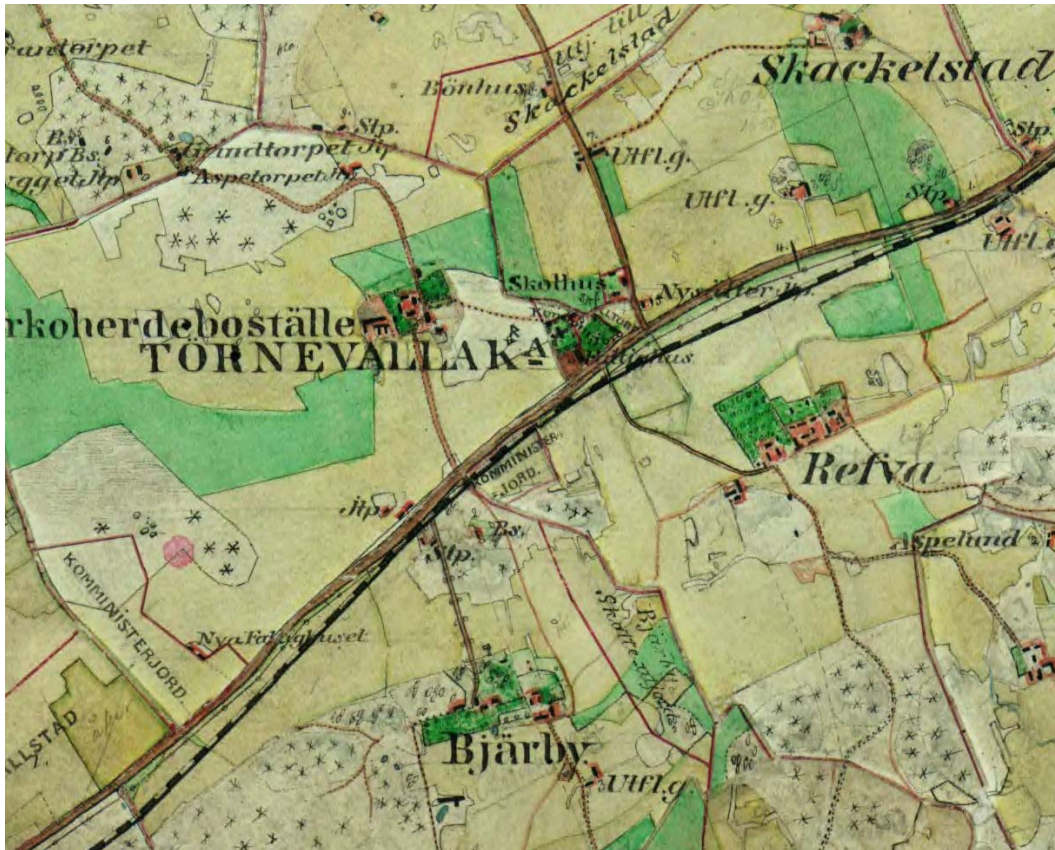
Törnevalla på häradskartan från 1870-talet. Den gamla kyrkogården har samma utsträckning som idag. Till kyrkomiljön ansluter ett skolhus och ett fattighus söder om kyrkan. Kyrkoherdebostället är beläget strax utanför kartans västra utkant.

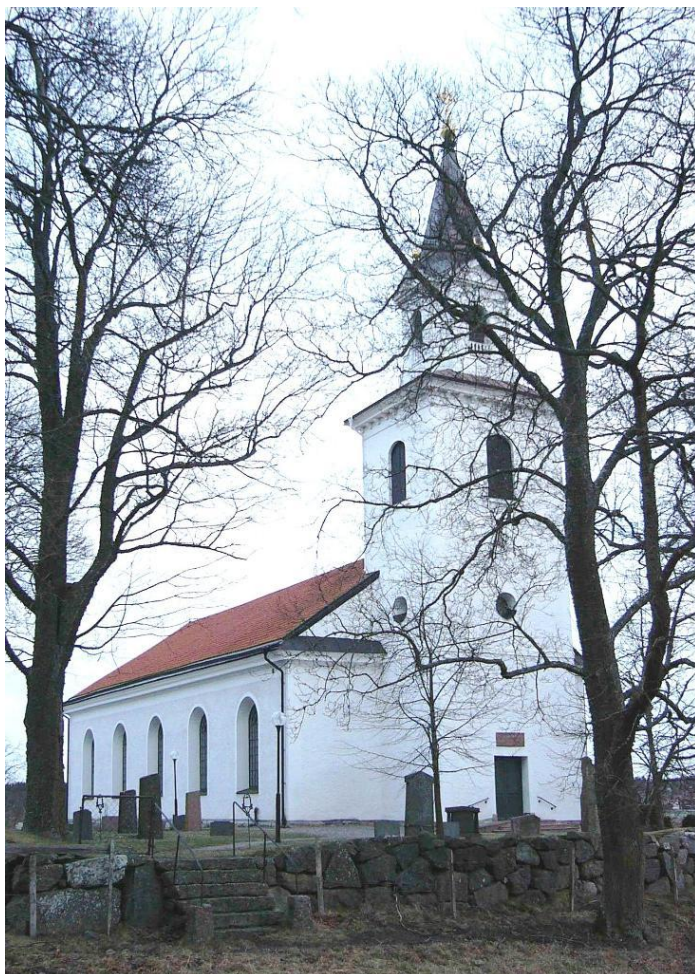
Törnevalla kyrka består av ett rektangulärt långhus med något smalare rundat korparti med underliggande sakristia samt torn i väster. Kyrkan är uppförd av gråsten, tegel och kalksten. De vita fasaderna är spritputsade med slätputsade omfattningar och lister. Sockeln är oputsad och består av gråsten och kalksten. Tornet samt en del av västgaveln har en äldre kalkstenssockel. I sockeln för övrigt ingår även äldre kalkstenar. Sockeln är upptill täckt med en blyplåt. Långhuset täcks av ett sadeltak belagt med rött tegel och koret av ett hjälmtak med svartmålad galvaniserad plåt. Tornets tak och spira är klädda med kopparplåt. Tornets murliv avslutas upptill med en konsollist. Lanterninen är kvadratisk med fyra rundbågiga öppningar. Tornluckorna är rundbågiga och svartmålade. Kyrkans fönsteröppningar är rundbågiga med grönmålade gjutjärnsbågar med färgat glas i den övre delen. Solbänkar av grönmålad galvaniserad plåt. Huvudingången är via tornet i väster. Portalen är enkel med en grönmålad dubbeldörr med räfflad nederdel. Över porten finns en kalkstensplatta med inskriptionen: "Under Carl XIII:s Regering Nybygdes CARL JOHANS Kyrka år 1817." En ingång finns även centralt placerad på den södra fasaden. Sydportalen har en arkitektonisk omramning med pilastrar och överliggande lunettfönster och en dubbeldörr av samma typ som i västingången.

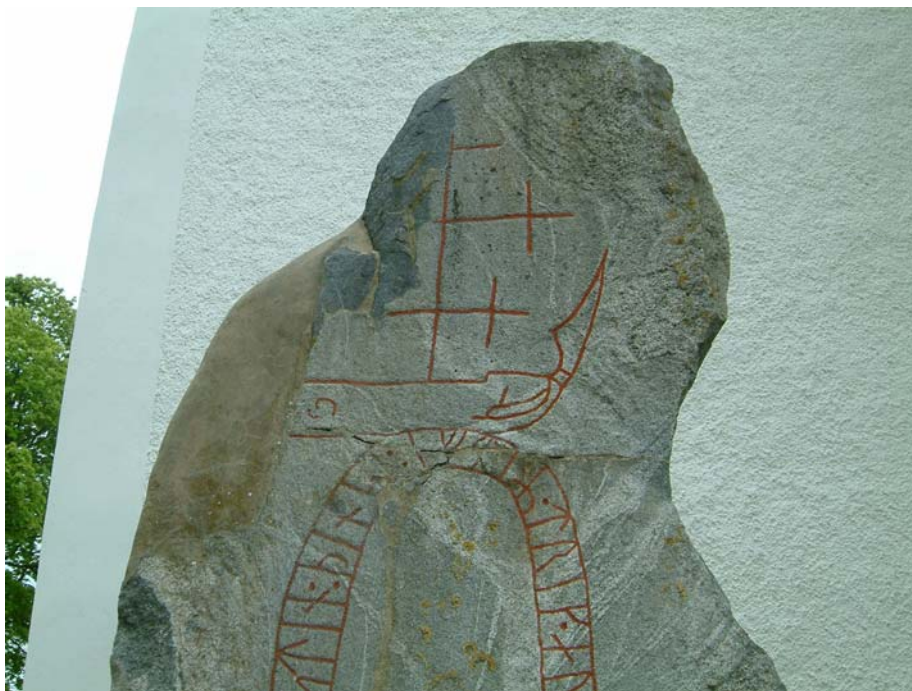
Kanske för att markera gilletns intressen har bilden på den bevarade runstenen utformats på ett starkt symboliskt sätt. Det kristna korset kommer seglande på ett handelsskepp där det utgör mast och segel. Bilden är unik och saknar motsvarighet på andra runstenar. Det har föreslagits att bilden är Törnevallagilletns sigill. De första runorna är skadade. Inskriften lyder: "... a Alvir reste stenen efter Dräng, Öjgeirs (?) son sin gillesbroder. "... a Alvir reste stenen efter Dräng, Öjgeirs (?) son sin gillesbroder" Stenen är ristad omkring 1030.

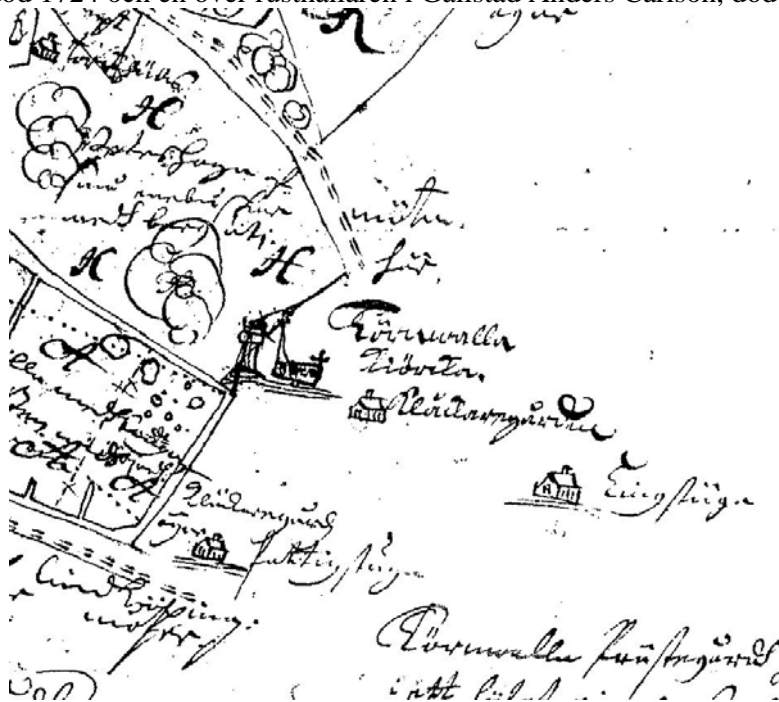
Utsnitt ur en geometrisk karta över Prästgårdens ägor från 1699 som visar den medeltida kyrkan och kyrkogårdens klockstapel väster om tornet. Kyrkogårdens form och gränser är inte utritad men intill kyrkogården är Klockaregården, tingsstugan och fattighuset angivna. Tingsstugan låg där nu skolhusen finns och fattigstugan där järnvägen löper.

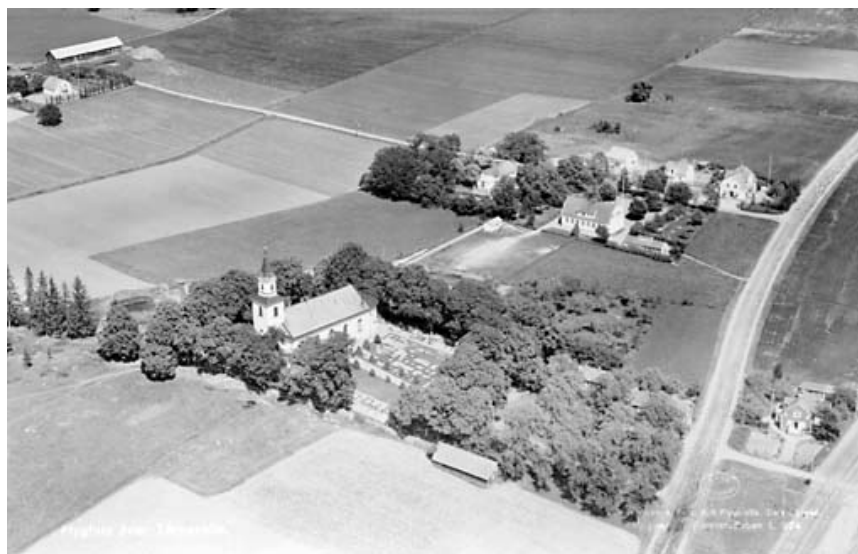
Flygbild visande Törnevalla kyrkogård 1950. På bilden syns en stor del av framför allt kvarter A och C. Antalet grusgravar var betydligt högre än idag. Mitt i kvarter C finns en gräsmatta, sannolikt det område där den allmänna linjen fanns. Idag är detta område belagt med nya gravar från 1950 och framåt, medan ett stort antal linjegravstenar står lutade mot västmuren. Nya kyrkogården är inte tillkommen, utan området odlas som åker. På gravkapellets plats står en mindre lada. Bild ur Östergötlands läns museums bildarkiv.

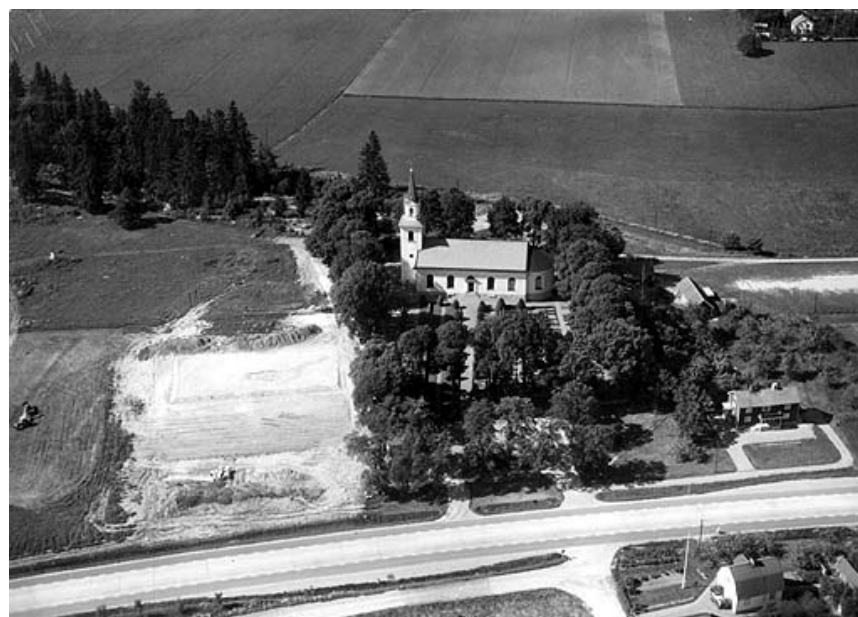
Arbetet med nya kyrkogården påbörjat. Ladan är riven men gravkapellet är inte uppfört. Flygbild från 1961. Östergötlands läns museums bildarkiv.

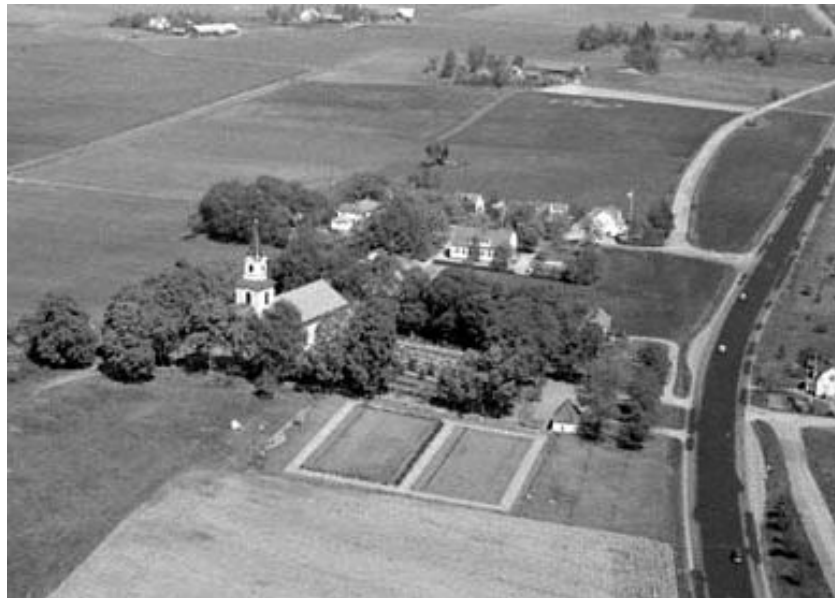
Flygbild över Törnevalla 1965. Arbetet med nya kyrkogården har kommit lite längre men är långt ifrån klart. Det nyuppförda gravkapellet finns med i bild. Flygbild från Östergötlands länsmuseum bildarkiv.

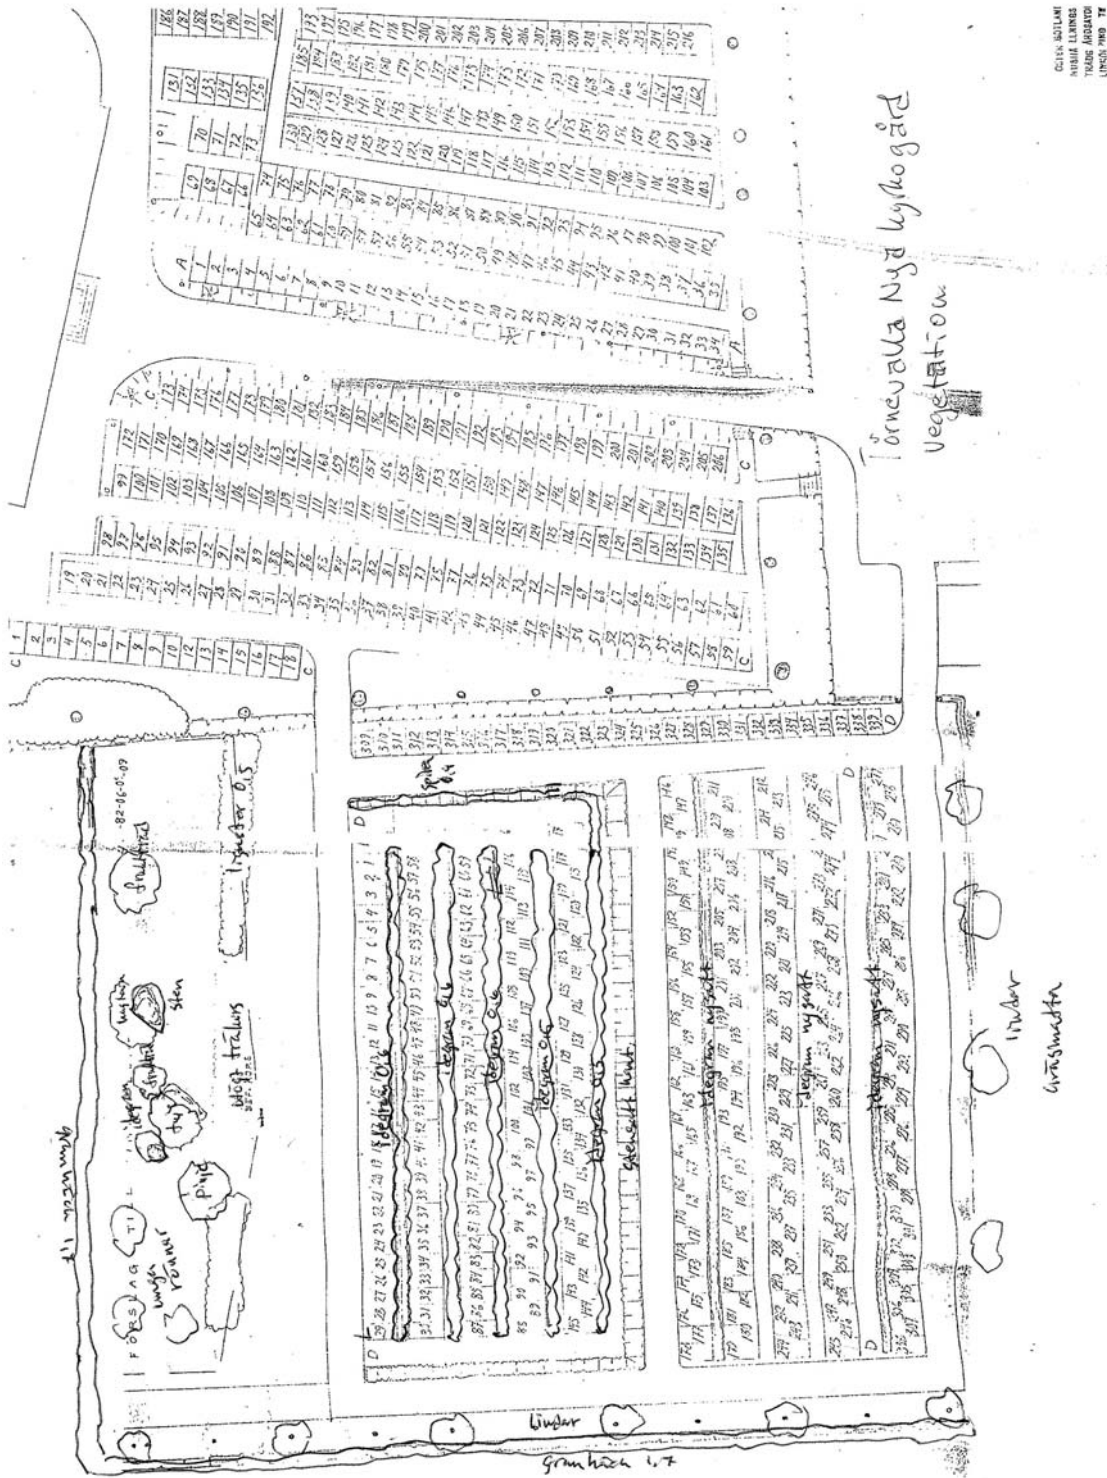
Vegetation.
Nya kyrkogården, Törnevalla kyrkogård.

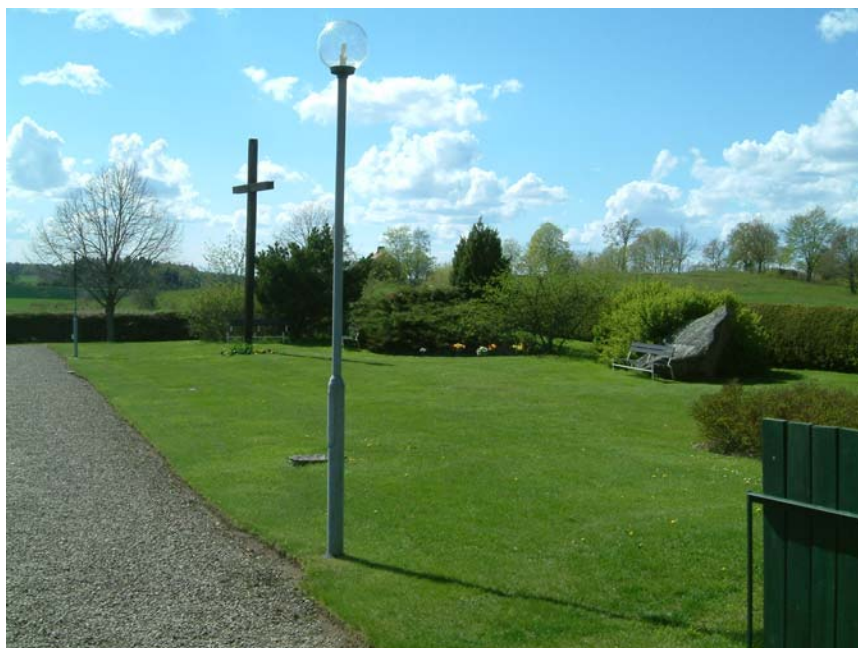
Minneslundan.

Centralt i anläggningen är ett större stenblock med texten ”Minneslund”. Intill detta står en bänk och framför hela anläggningen ett högt träkors. Själva lunden består av en mycket varierande vegetation. Bakom stenblocken finns en hagtornsbuske, väster om denna på en sned rad först ett ungt fruktträd. Därefter en tujabuske, en låg idegran och en pinjetall. I nordvästra hörnet är tre unga rönnor planterade. I nordöst står ytterligare ett fruktträd och i sydväst avgränsas anläggningen av en 0,5 m hög ligusterhäck.

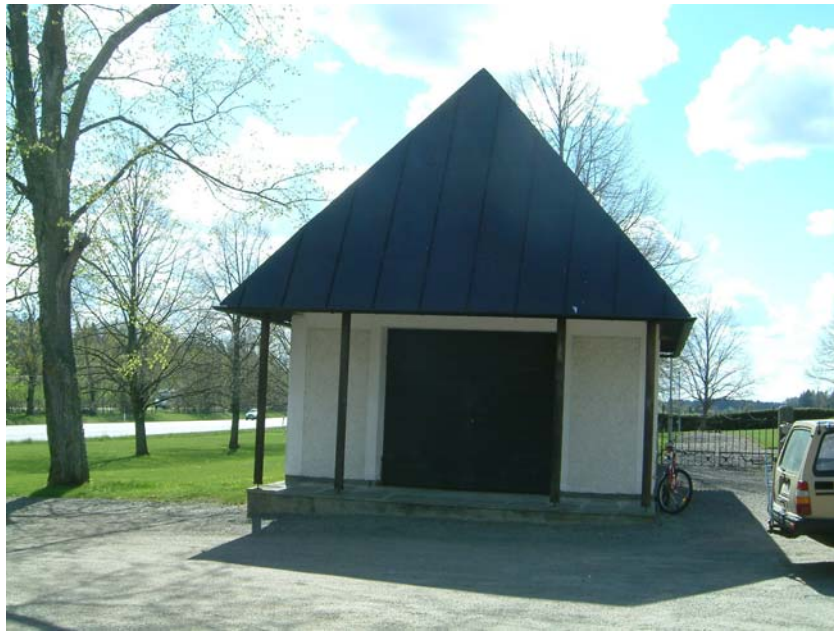
Gravkapellet.

Gravkapell uppfört 1961-64. Beläget intill parkeringen söder om gamla kyrkogården och intill grinden till nya kyrkogården. Byggnaden är gråvitputsad med ett svart tak av falsad plåt och en dubbelport mot öster av mörkbetsat trä. Utanför porten finns en mindre broläggning av kalksten som ligger under skydd av taket som är utdraget någon m. 4 pelare löper från taket ned till bron.

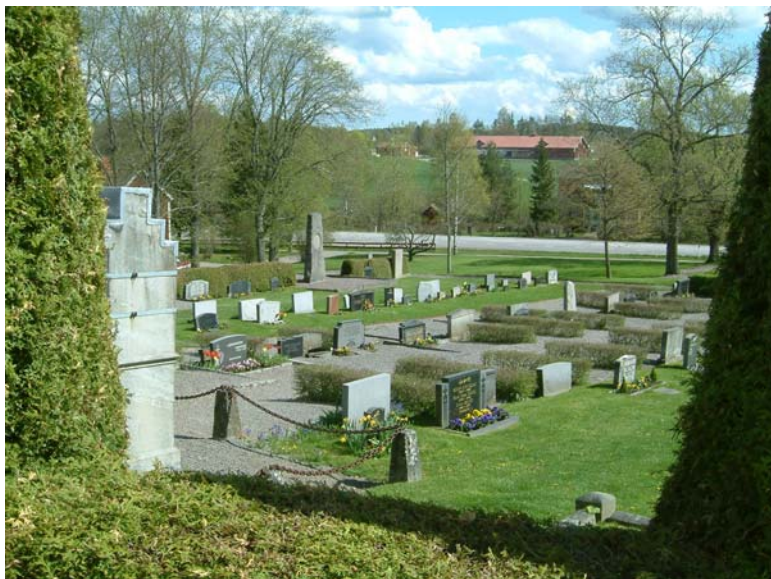
Del av kvarter A sett från norr.

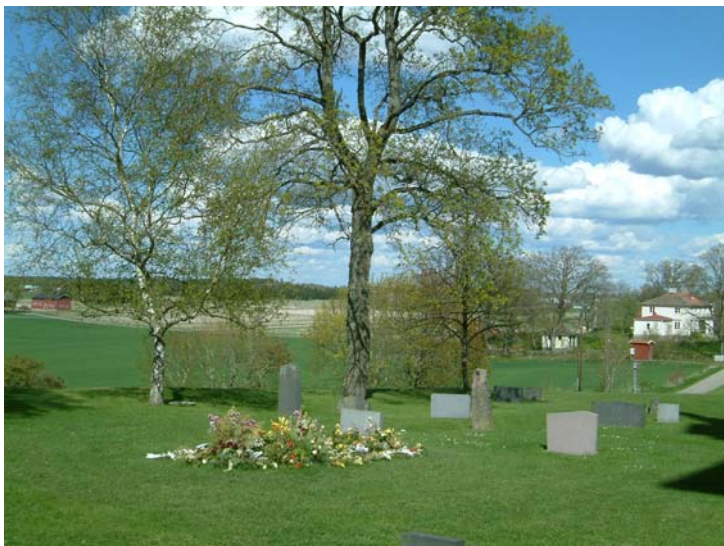
Den östra glest belagda delen av kvarter B.

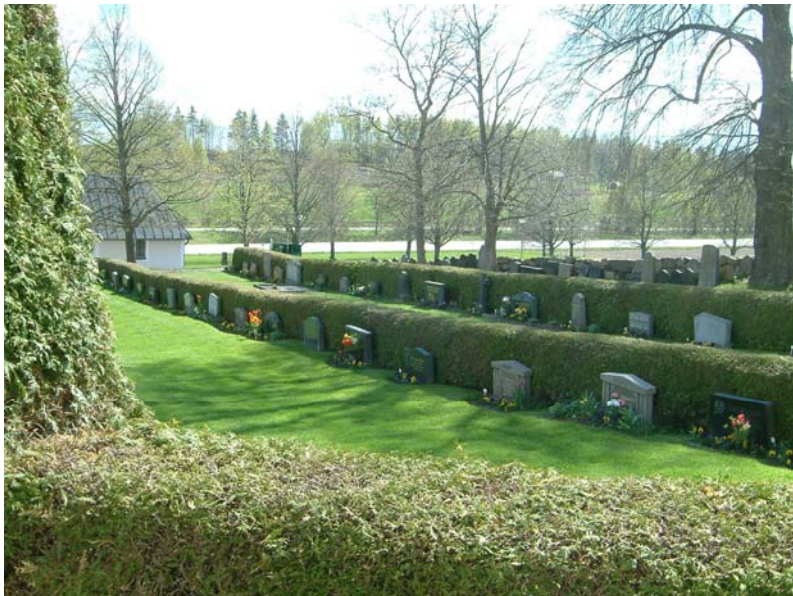
Kvarter C från norr. Kvarteret är indelat i nordsydliga gravrader avskilda av rygghäckar.

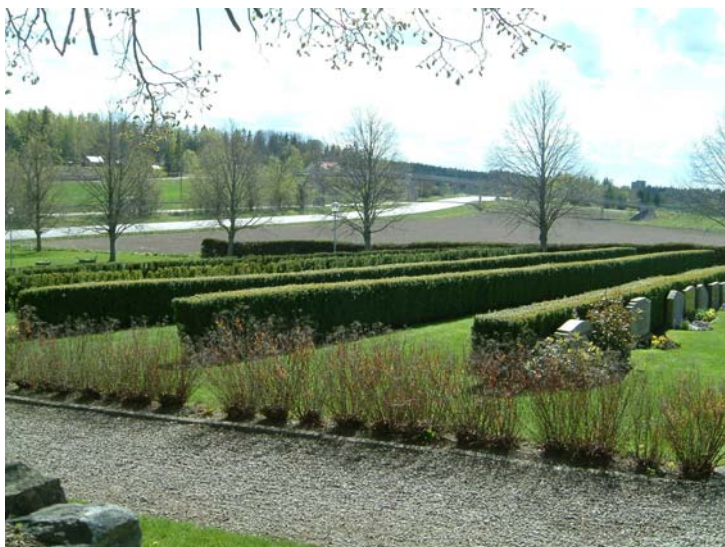
Kvarter D är den nya kyrkogården, anlagd väster om den gamla och söder om järnåldersgravfältet. Kvarteret började planeras i slutet av 1950-talet men invigdes först 1970. Det består av gravplatserna D1-D339. Endast den norra halvan med platserna D1-D144 är dock tagen i bruk.

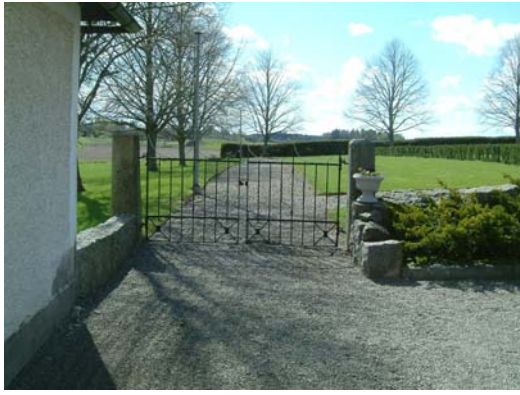
I sydöst finns en grind mot parkeringen placerad mellan den gamla kyrkogårdens sydvästhörn och gravkapellet.

Grinden är en pargrind i smidesjärn med enkla spjal- och kryssornament i två nivåer.

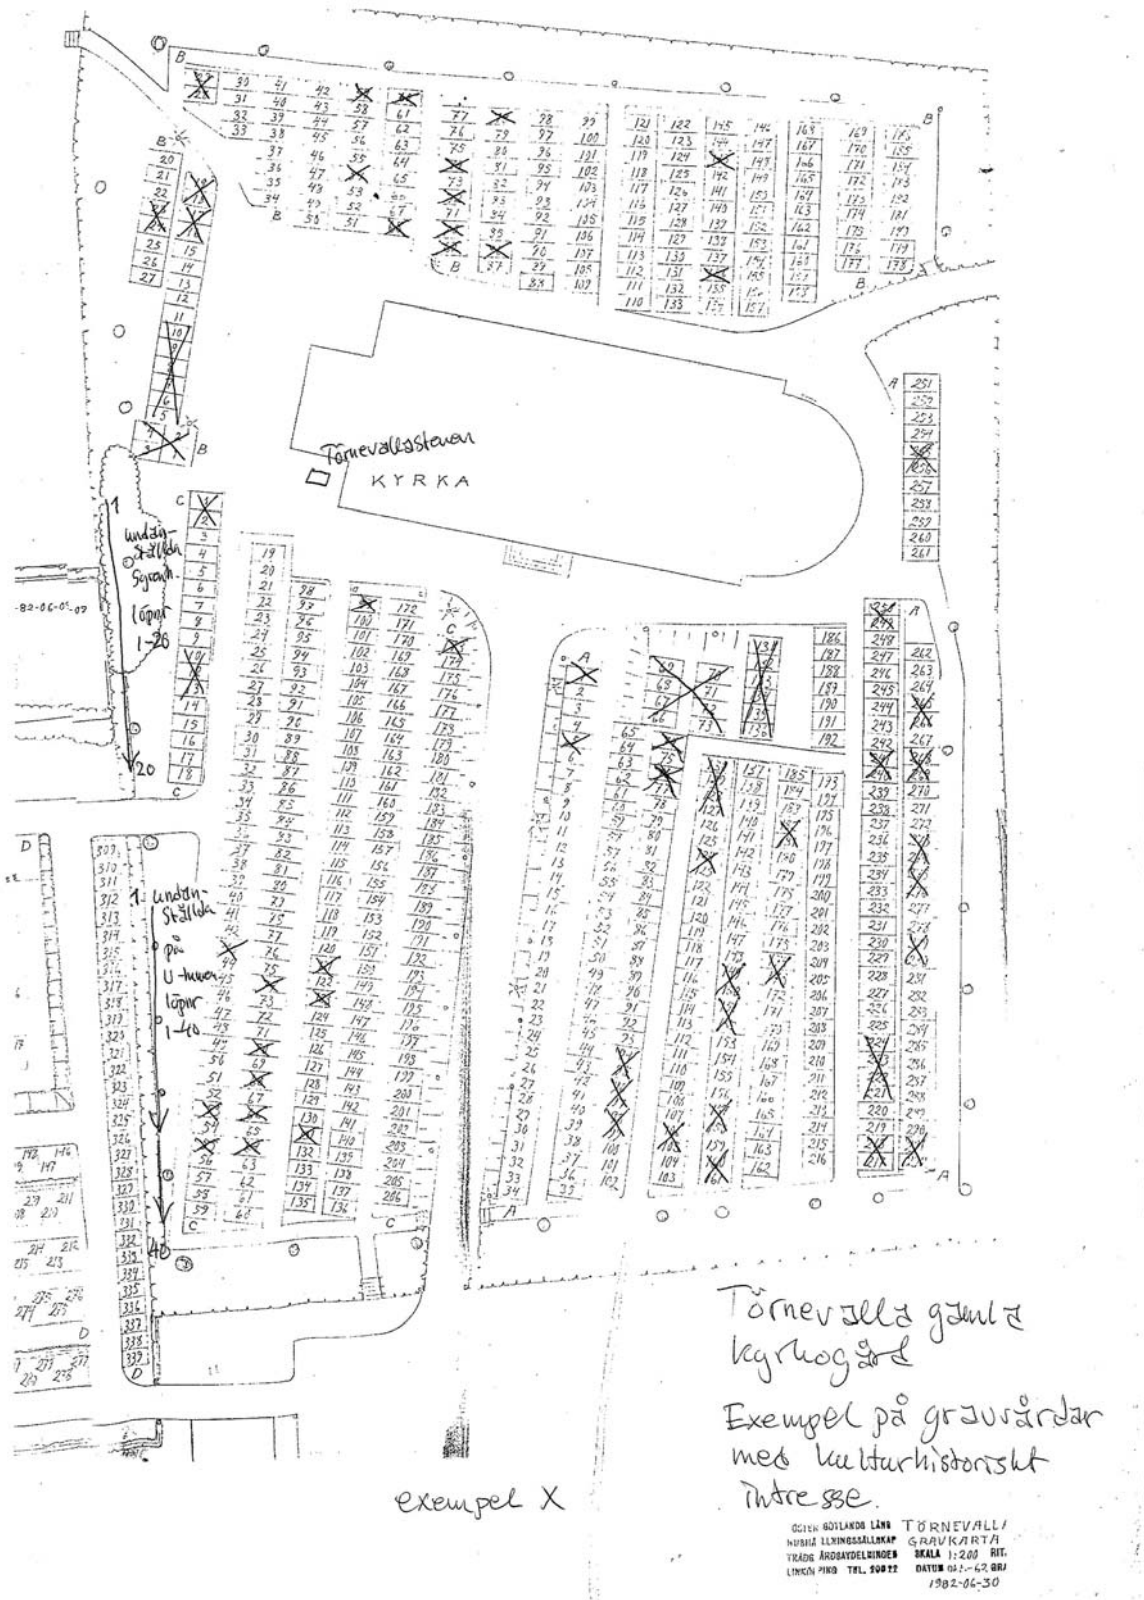
Exempel på gravvårdar med kulturhistoriskt intresse
Törnevalla gamla kyrkogård.

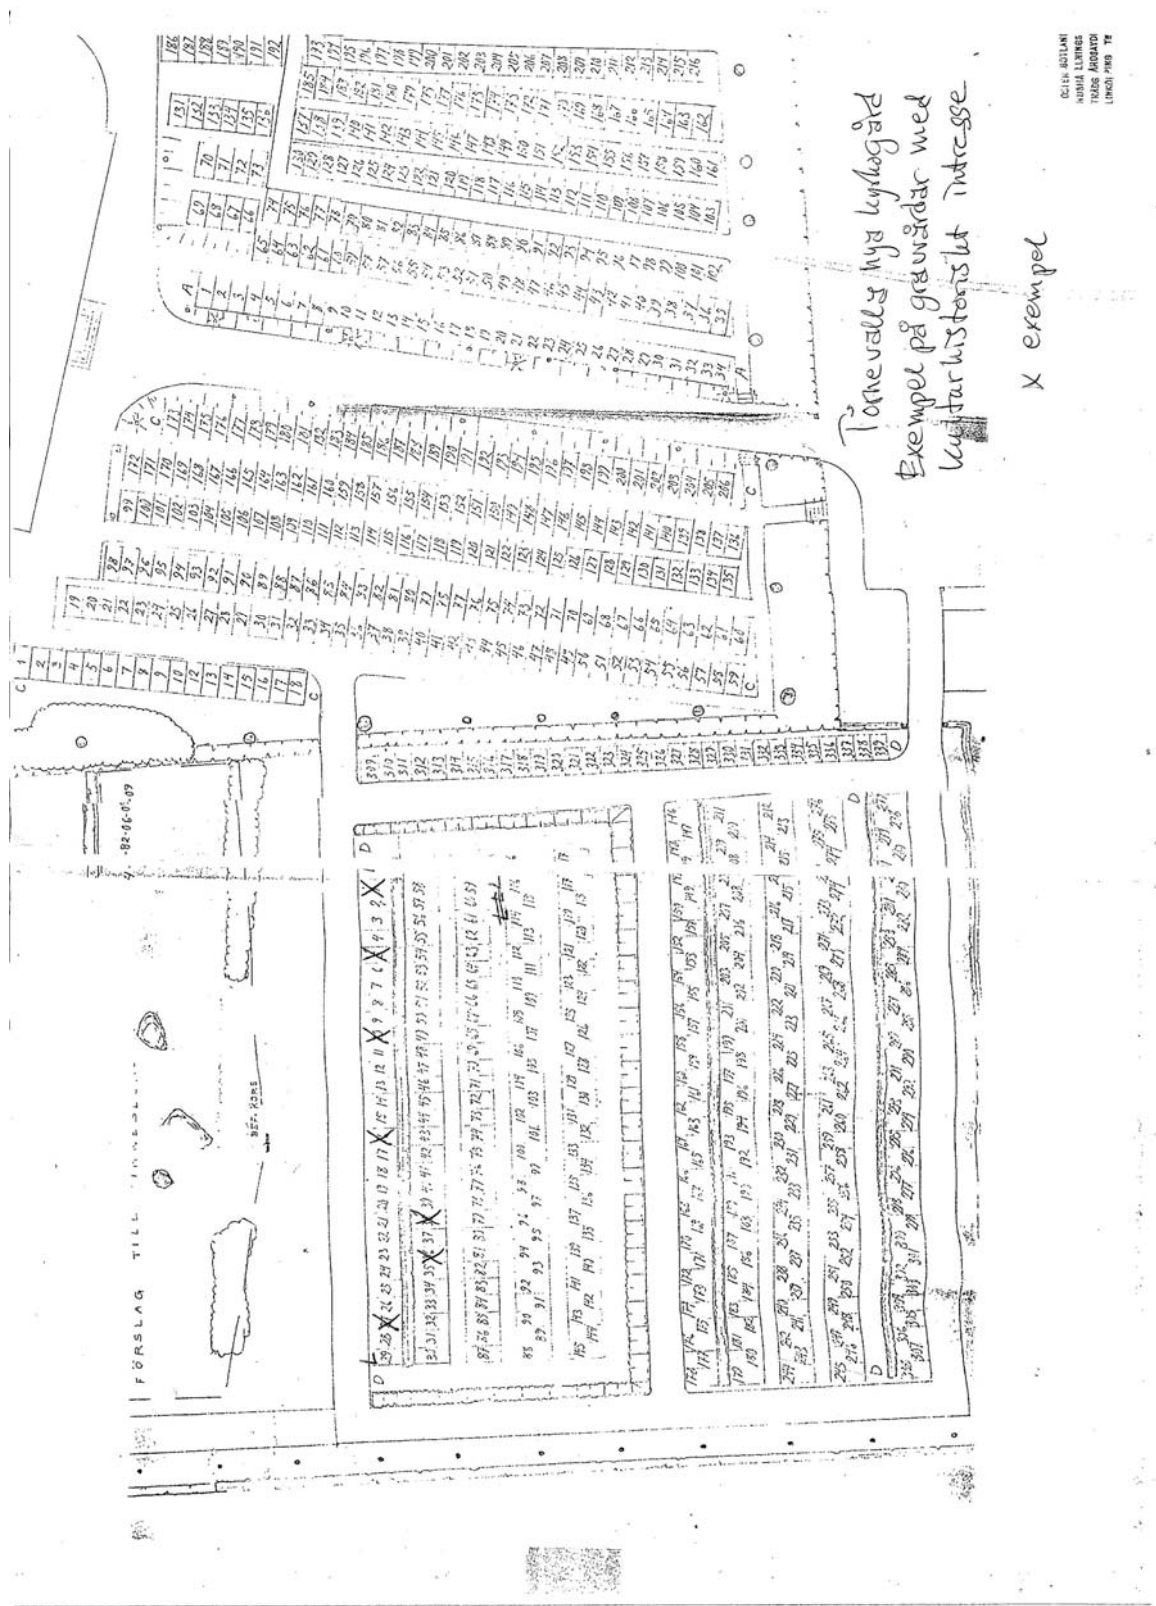
Exempel på gravvårdar med kulturhistoriskt intresse
Törnevalla nya kyrkogård
