## SKÄRKINDS KYRKOGÅRD

*Kulturhistorisk kyrkogårdsinventering*

*Skärkinds församling  
Norrköpings kommun  
Linköpings stift  
Östergötlands län  
2006*

ÖSTERGÖTLANDS LÄNSMUSEUM

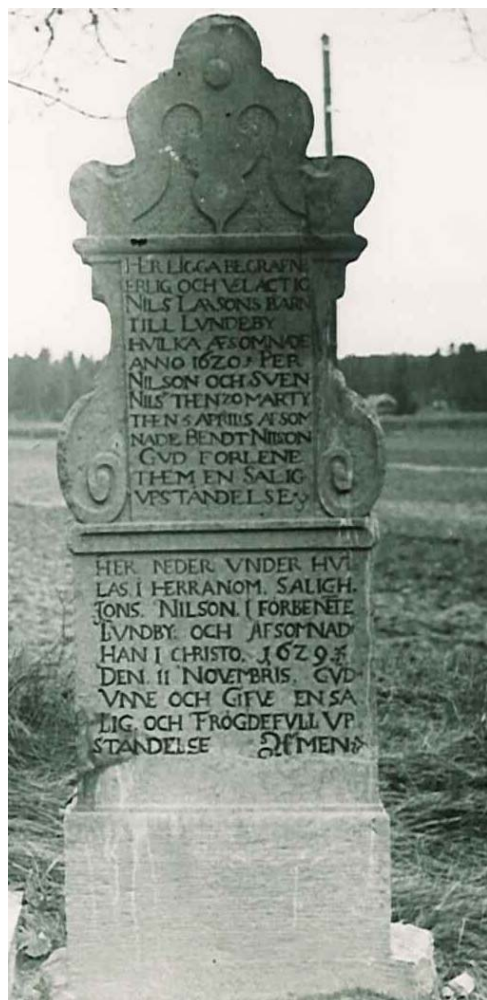
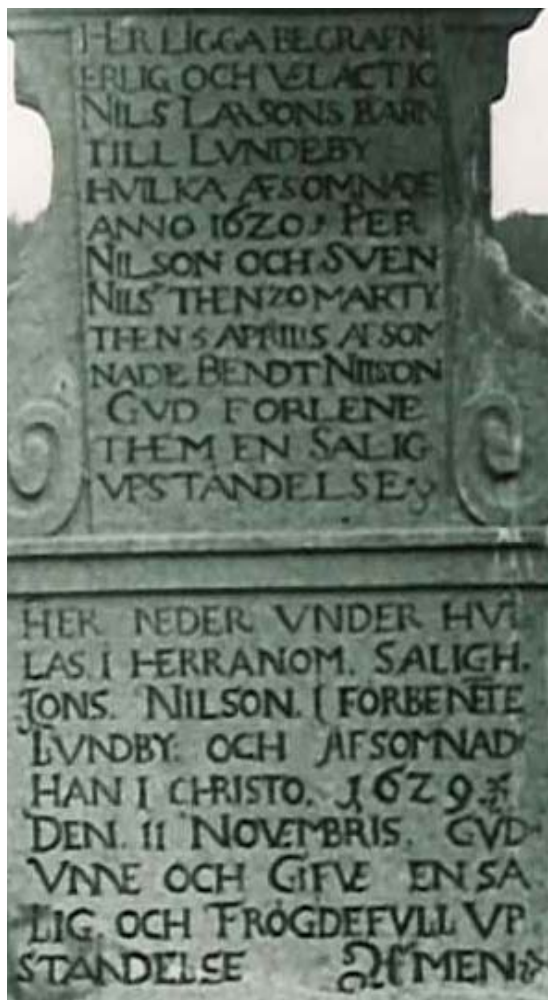
Äldre gravvård från 1620. Numera har den ett tak som skydd. Foto ur Östergötlands läns museums samlingar.

I en tidningsartikel från 1934 inför 100 års jubileum i kyrkan, 1936, står att även den äldre kyrkan reparerats utvändigt och avfärgats. Även äldre gravvårdar har restaurerats. B. la den från 1620 som fotona ovan visar.

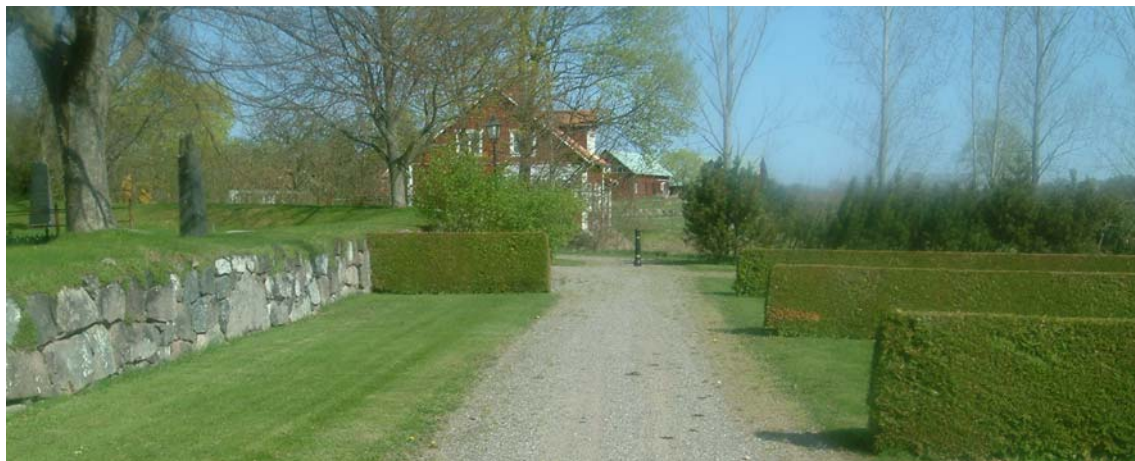
*Den norra muren till höger och den nya, utvidgade delen till vänster.*

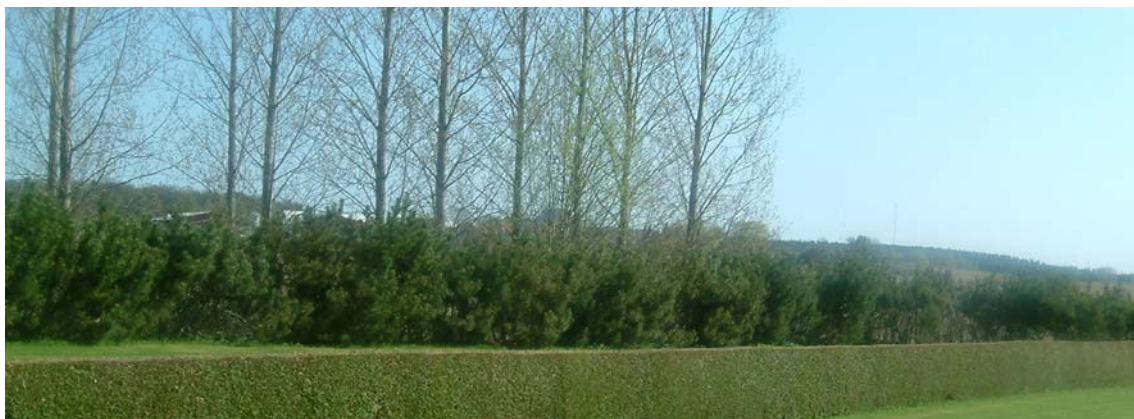
*Runt den nya kyrkogården finns utöver lövträd, även en häckomgärdning av tall.*

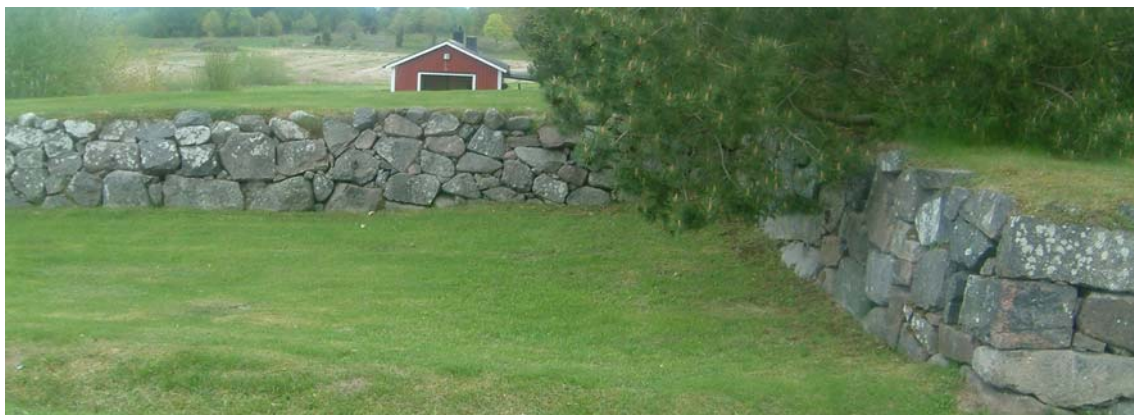
*I det nordvästra hörnet fortsätter muren ut en bit åt norr. I denna del av muren finns flera bevarade bindningar för hästar.*

Kyrkogårdsmuren har ett mycket högt kulturhistoriskt värde vilket förstärks av de bevarade bindringarna för hästar i muren. De två grindarna har ett högt värde. Träden i trädkransen visar på det parkideal som blev vanligt på landsortskyrkogårdarna framför allt under 1800-talet.

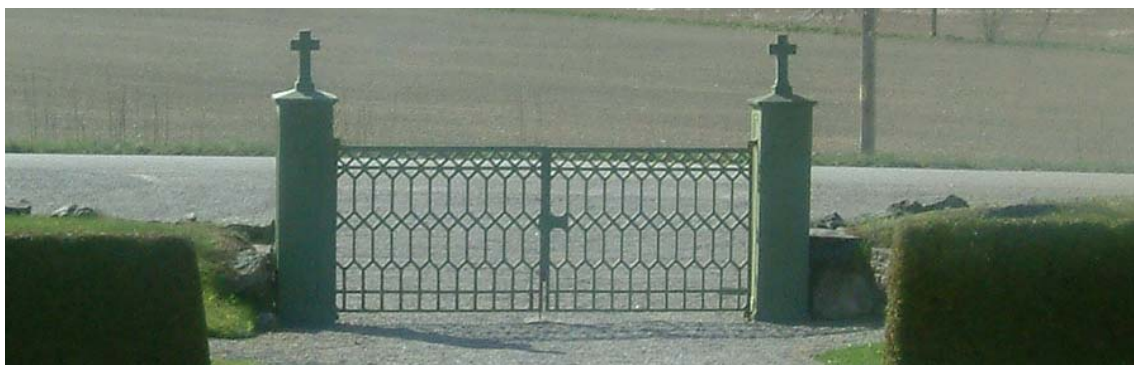
Huvudgrinden i väster är en pargrind i gjutjärn med en ornering i spjälor och rutor. Grindstolparna är av järn och firsidiga med ett infasat mittparti. De kröns av kors i järn. Både grinden och stolparna är grönmålade i en ljus nyans. I öster finns en enkelgrind i trä, ornerad med kryss och spjälor i två nivåer. Stolparna är firsidiga granitpollare. I det sydöstra hörnet finns en enkel öppning i muren mellan den nya och den gamla delen. I den nya delen finns ingångar i form av öppningar i muren i förlängningen av den norra grusgångens förlängning i både öster och väster. I öppningarnas mitt står järnpollare, vilkas syfte är att hindra fordonskörning i området.

*Den västra huvudingången.*

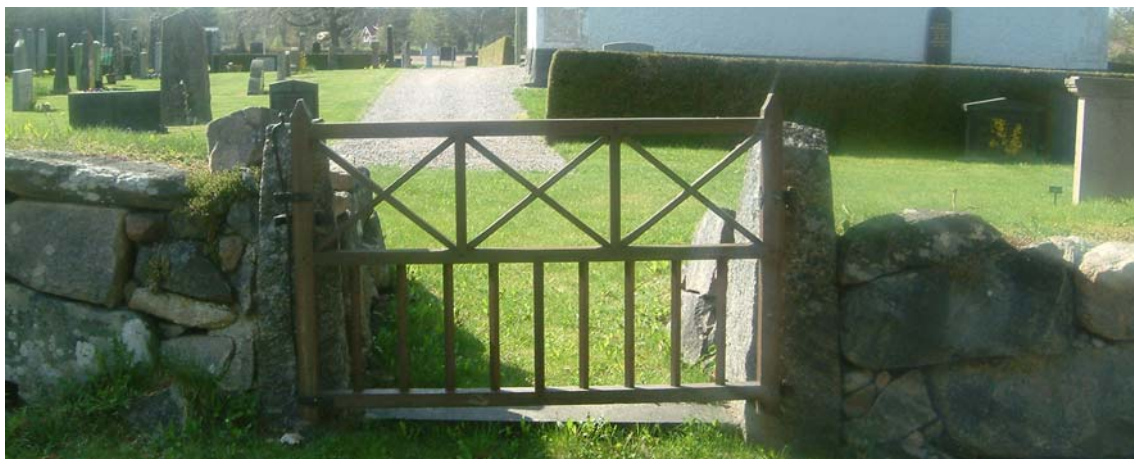
*En mindre grind på den östra sidan.*

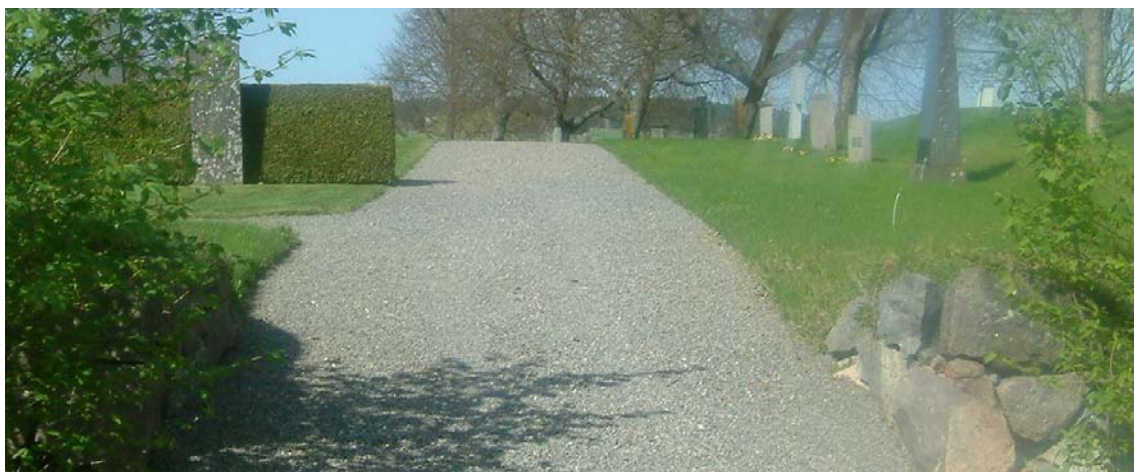
*I det sydöstra hörnet sträcker sig en grusgång genom både den gamla och den nya delen. Till vänster skimtar den grusgång som går längs den södra sidan av den äldre delen.*

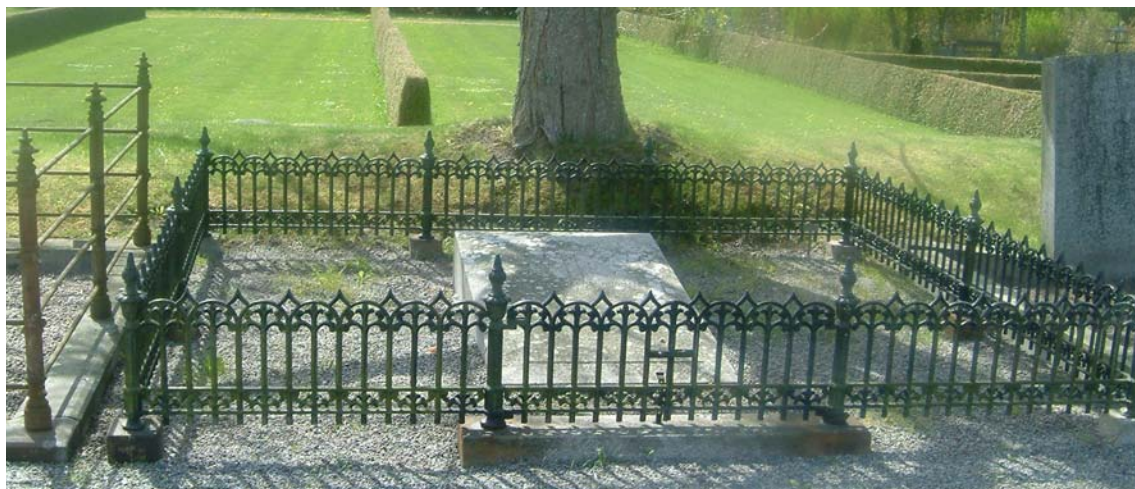
*Gravvård 475 i kvarter 1 omgärdas av ett järnstaket.*

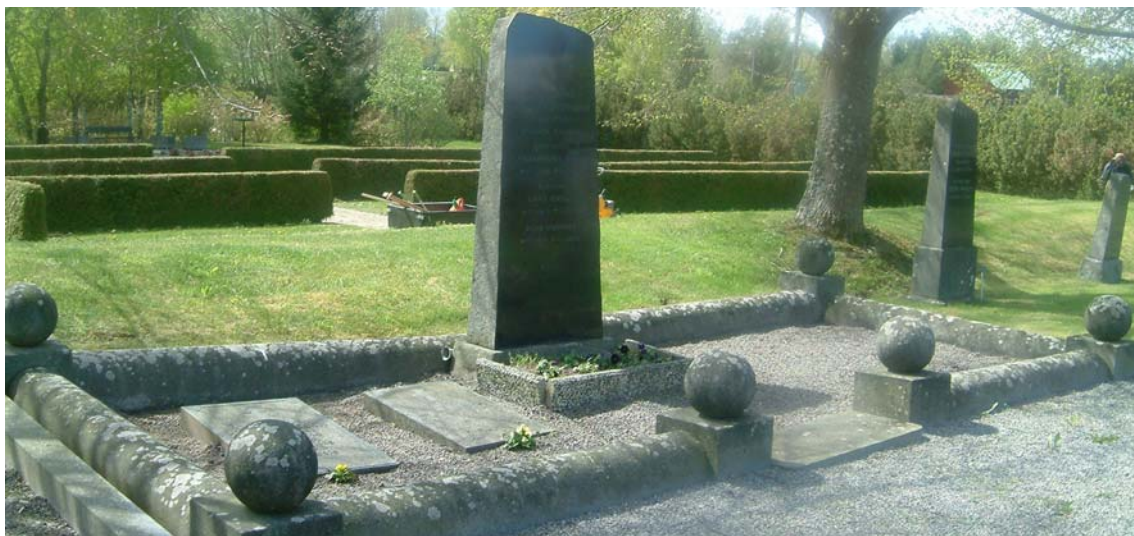
480 i kv. 1 har grustäckning och omgärdas av stenram.

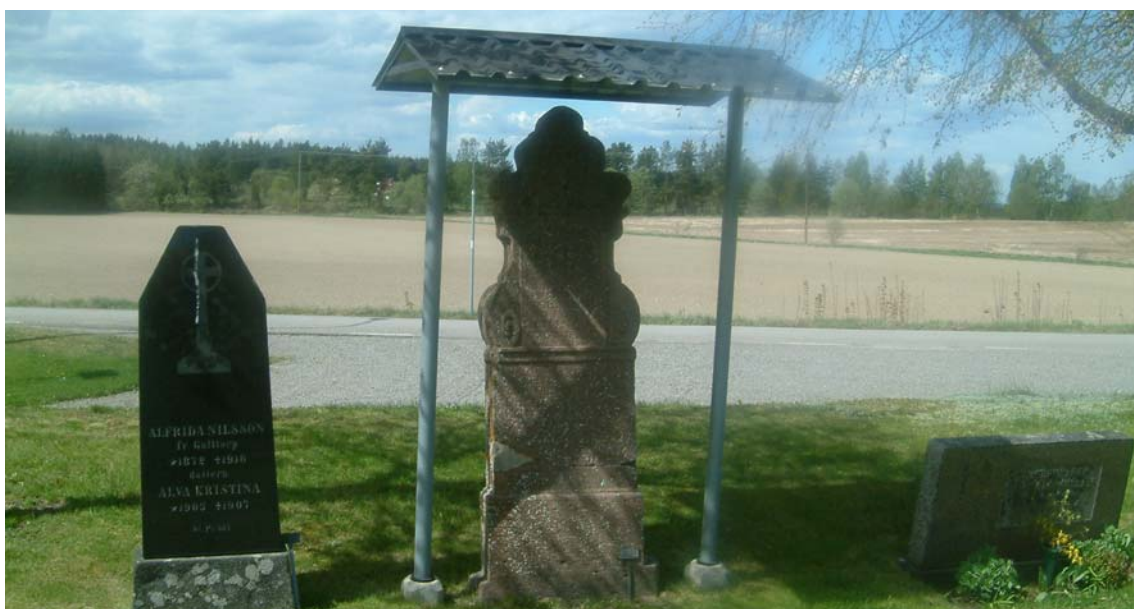
Gravvård 516 och 517. Den högra av dem är daterad 1620 och skyddas numera av ett tak.

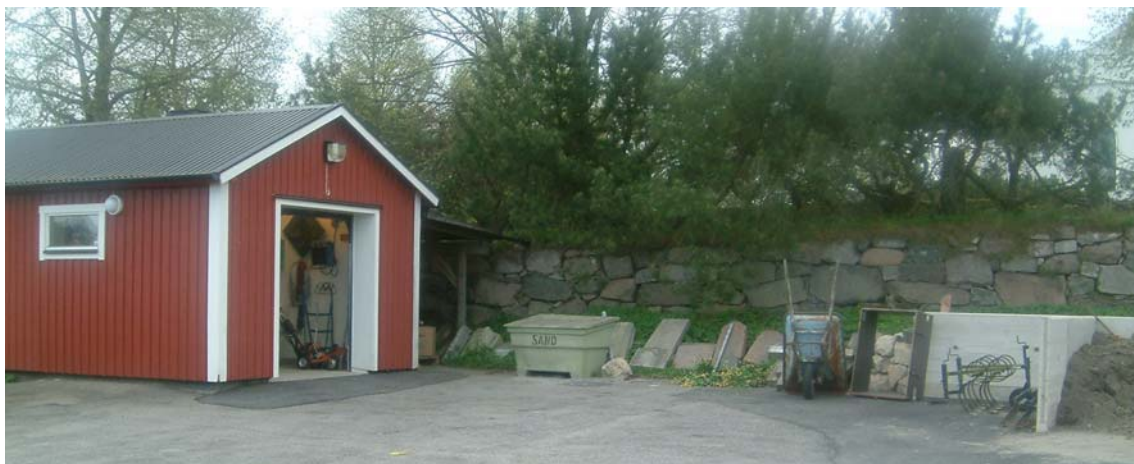
Direkt norr om muren finns ett garage med arbetslokal i ena änden. Byggnaden har röd panel med vita knutar och taket är klätt med svart plåt.

*Arbetslokal utanför norra muren. Intill denna finns kompostbehållare etc. På baksidan av byggnaden står bortplockade gravvårdar.*

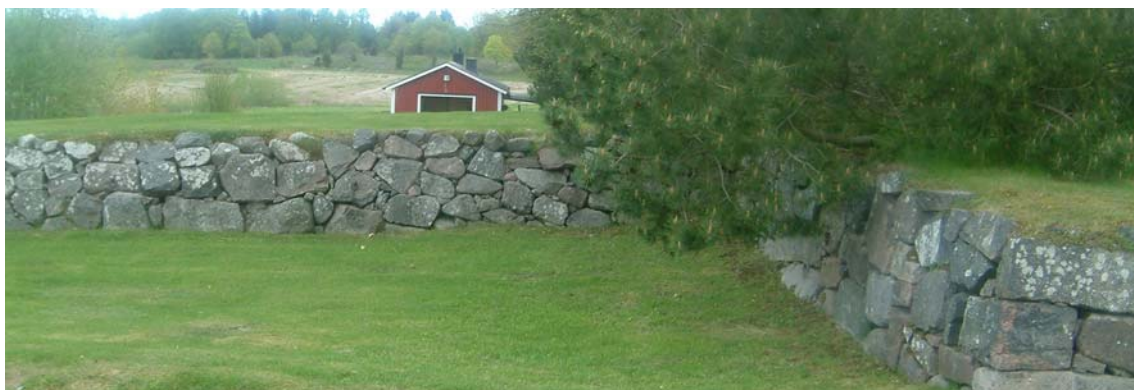
I nordväst finns ett parti där muren dragits ut mot norr. Detta för att skapa en jordramp på vilken fordon och annat kan tas in på kyrkogården, se bilden nedan. I murförlängningen har äldre sten från borttagen mur använts, och ett par av stenarna innehåller bindringar, vilka också finns på nordmuren. Sannolikt har den del av nordmuren som är vänd mot rampen tagits bort och stenen från denna använts för murförlängningen.

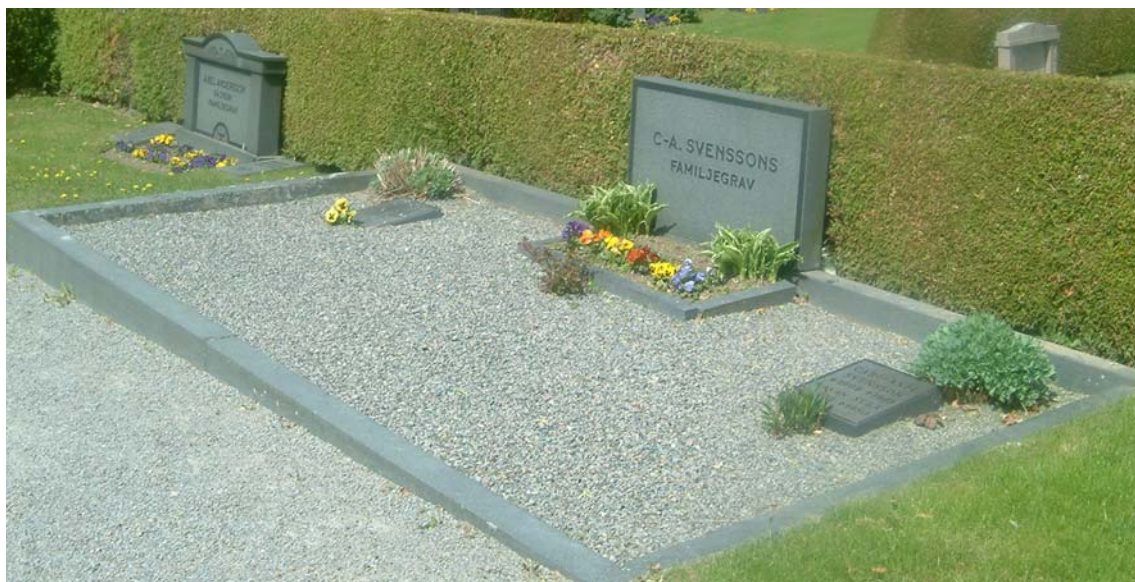
Gravvård nr 44 med dess stenram och grustäckning finns utmed huvudgången.

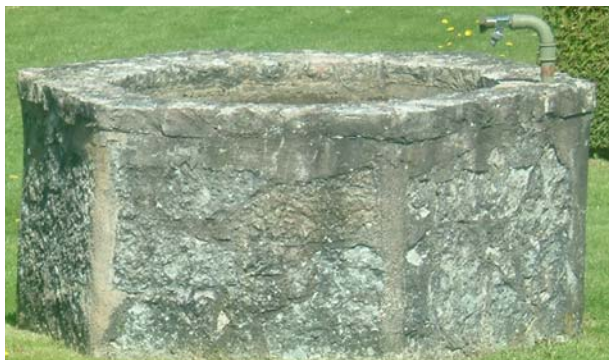
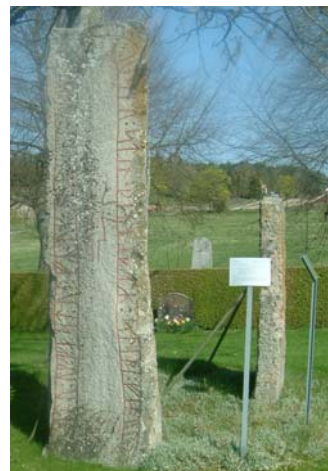
I kvarter 3 finns ett äldre vattenkar i murad kalksten. Det är sexkantigt till formen. De två runstenarna står öster om detta.

Vattenkar i kalksten samt de två runstenarna som finns på Skärkinds kyrkogård.

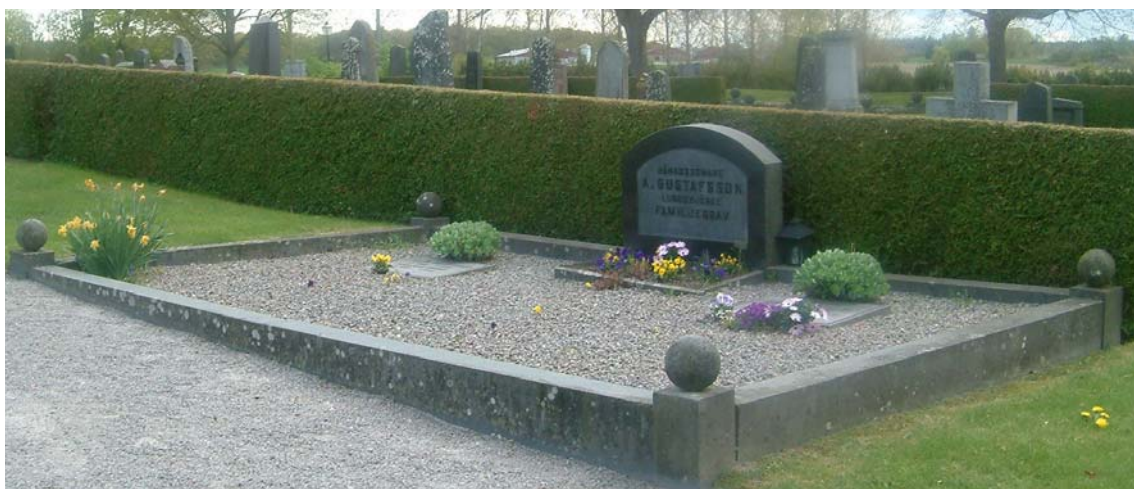
*Stenramsgrav med grusläggning, nr 735 i kv. 6.*

1997 inkom till Länsstyrelsen en ansökan om att få ta bort grusläggning och stenram på en äldre gravvård, nr 735-738 i kv. 6. Detta motsatte sig dock Länsstyrelsen konstaterar att den nämnda familjegraven hör till de få gravplatser med grus som överhuvudtaget finns kvar på Skärkinds kyrkogård. Det finns en till mittemot, norr om grusgången och ytterligare en söder om gravkapellet. Därför fann Länsstyrelsen det mycket angeläget ur kulturmiljösynpunkt att den vackra familjegraven med gravplatserna 735-738 bevaras. Länsantikvarie Bengt Häger avslutar sin skrivelse med att det inte är någon tvekan om att en förändring av de ytterst få bevarade grusgravarna på Skärkinds kyrkogård är att räkna som väsentlig ändring. Under de tio år som gått sedan dess har fler gravar fått tillbaka sin grusläggning.

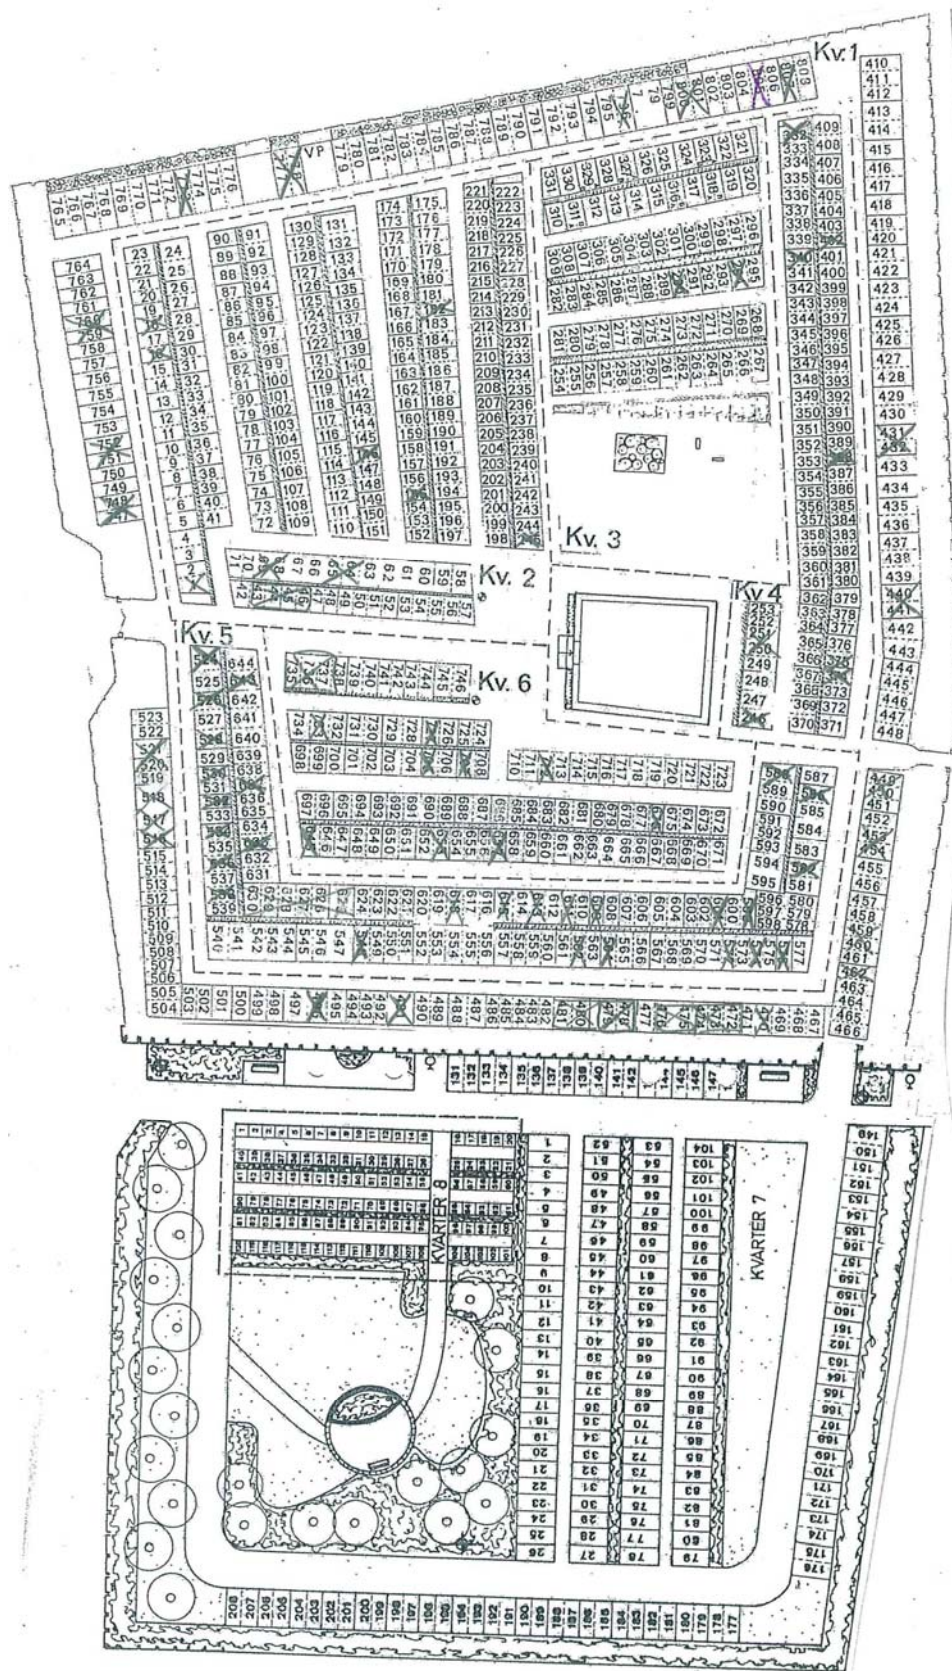
Skärkinds kyrkogård. Kulturhistoriskt intressanta gravvårdar markeras med ett X. Omgärdade gravar är markerade i kanterna.
