HAGEBYHÖGA KYRKOGRÅRD

Kulturhistorisk kyrkogårdsinventering

*Hagebyhöga församling
Vadstena kommun
Linköpings stift
Östergötlands län
2004*

ÖSTERGÖTLANDS LÄNSMUSEUM

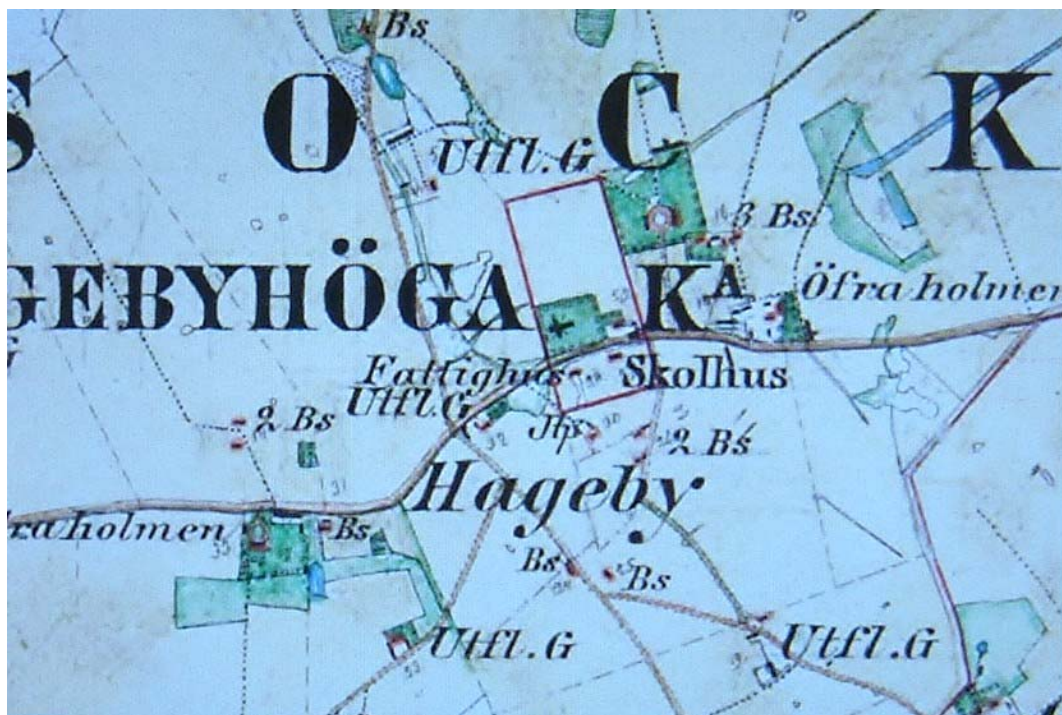
Hagebyhöga på häradskartan från 1870-talet. Skolhus och fattigstuga ligger söder om kyrkogården, båda i bevarade byggnader. Byns nedre holme syns i sydväst och den övre öster om kyrkogården. Kyrkogården har en markerad trädkrans. Formen är densamma som idag med undantag av att en allé verkar leda in från öster där en smal förlängning av kyrkogården syns. 1890 utvidgades kyrkogården mot öster och fick sin nuvarande form.

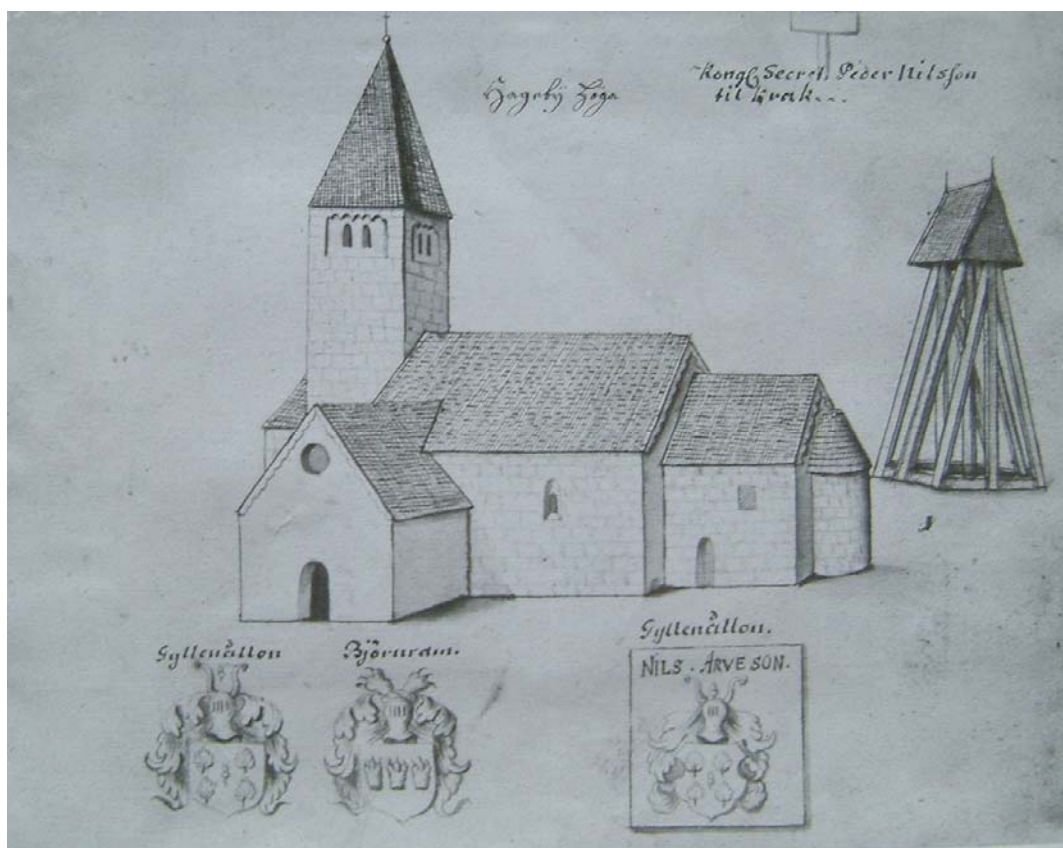
Hagebyhöga kyrka, teckning av Brenner 1669.

Kyrkans ursprungliga ingångar låg båda i söder. Dels en sydportal till koret, dels en portal in till den västligaste delen av långhuset. Utanför denna ingång uppfördes på 1400-talet ett vapenhus vilket revs 1831 i samband med att kyrkans ingång flyttades till västra sidan av tornet. Sydportalen ersattes med ett fönster. De båda ursprungliga portalerna och vapenhuset är synliga på Brenners teckning ovan.

Möjligen flyttades kyrkklockorna vid samma tillfälle till den klockstapel av traditionell typ som visas på Brenners teckning. De återfördes till kyrktornet 1775 i samband med en ombyggnad av tornet vars höjd sänktes till underkanten av de dubbla ljudgluggarna.

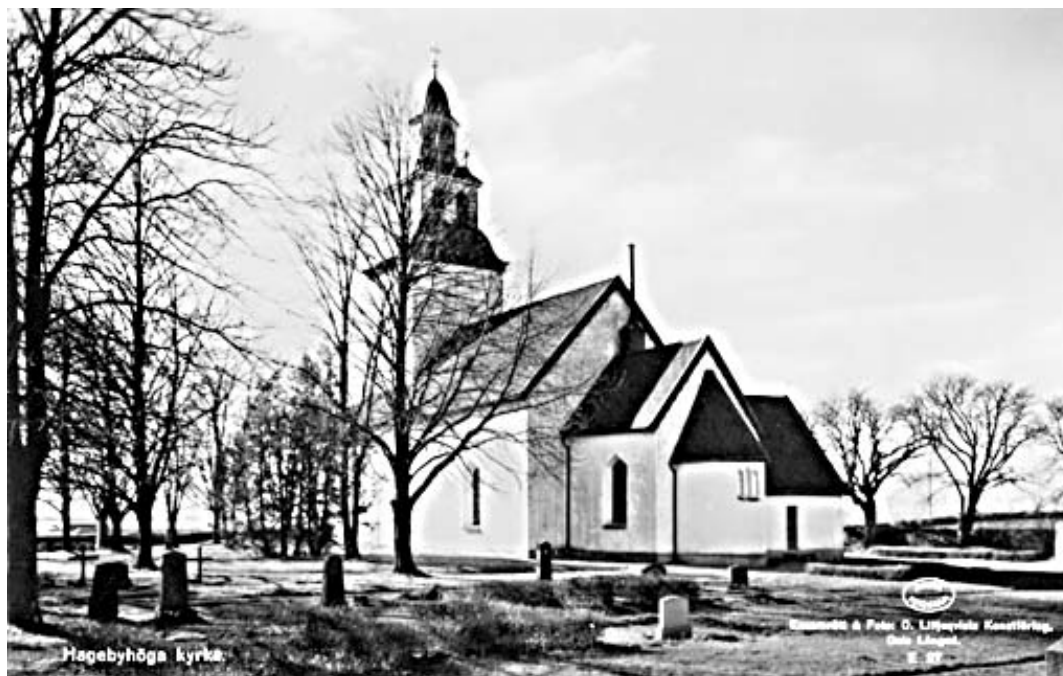
Ett vykort från 1953 visar ungefär samma del av kyrkogården som Cnattingius bilder. Här syns kvarter D som nu fått en hel del grusgravar med enskilda häckar till. Det står glest med träd över hela denna del av kyrkogården.

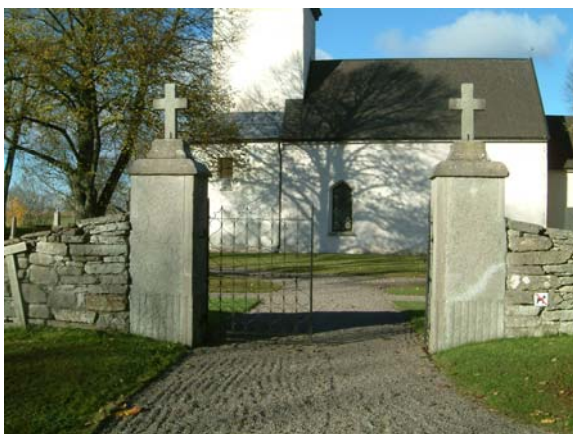
Söder: huvudingången finns mitt för kyrkan i söder. Grindstolparna är av Borghamnskalksten, firsidiga och krönta av kors. Den ena har inskriften ÅR och den andra 1806. På sidan av den östra har ristats "rest 1976". Grinden är en dubbelgrind av smidesjärn med spjälor i två nivåer. Den är ornerad med S-slingor som bildar hjärtan.

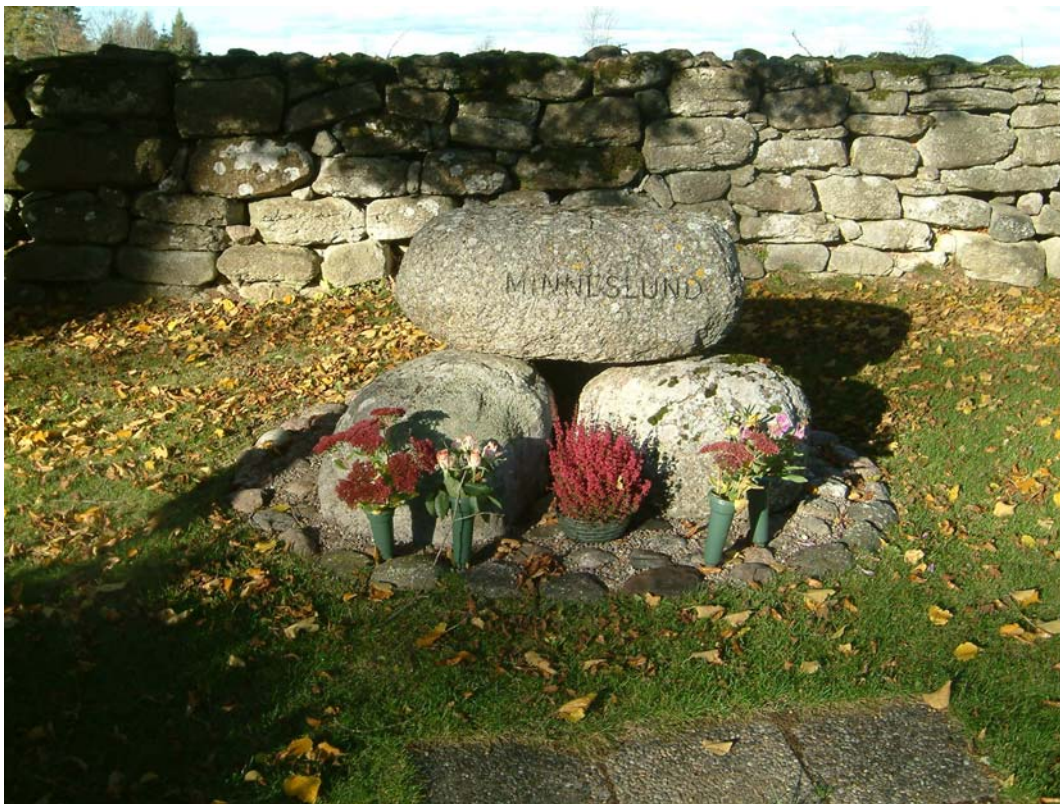
I mitten finns ett stendöslignande stenparti, med texten "minneslund" på centralstenen. Platsen omges av idegranshäckar genom vilka en mindre öppning leder från väster i förlängningen av den kringgående huvudgrusgången. Inne i lunden finns en gång av plattor som leder fram till centralpunkten. Intill denna finns en blomsterrabatt och en firsidigt klippt idegran.

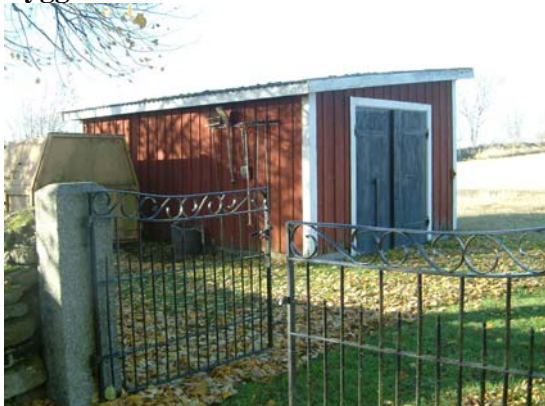
Utanför norra grinden finns en enklare redskapsbod med platt lutande tjärpaptak, rödmyllad panel och en svart garageport.

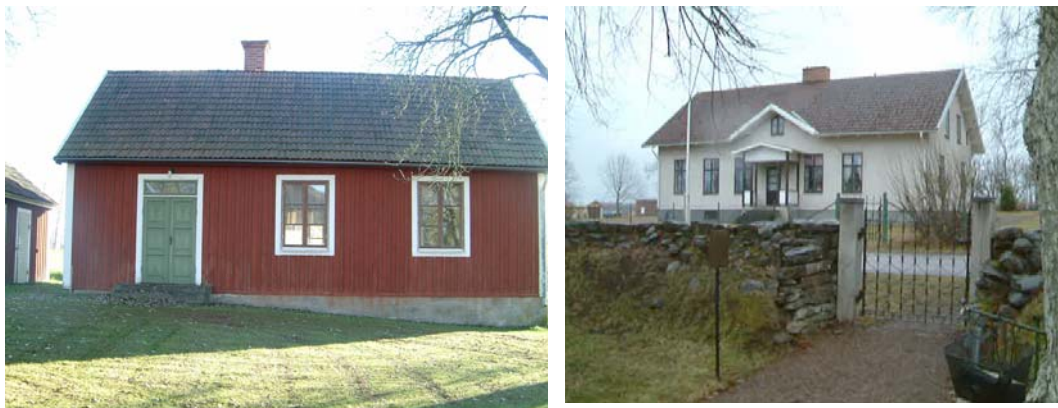
Till kyrkomiljön hör också skolan och det gamla fattighuset med uthus söder om kyrkan. Fattighuset står på torpargrund och har rödmyllad panel och tegeltak. Porten är grönmålad. Skolan ligger sydöst om kyrkan. Den påminner förutom sina stora fönster om en mangårdsbyggnad från sent 1800-tal. Den är vitmålad med veranda.

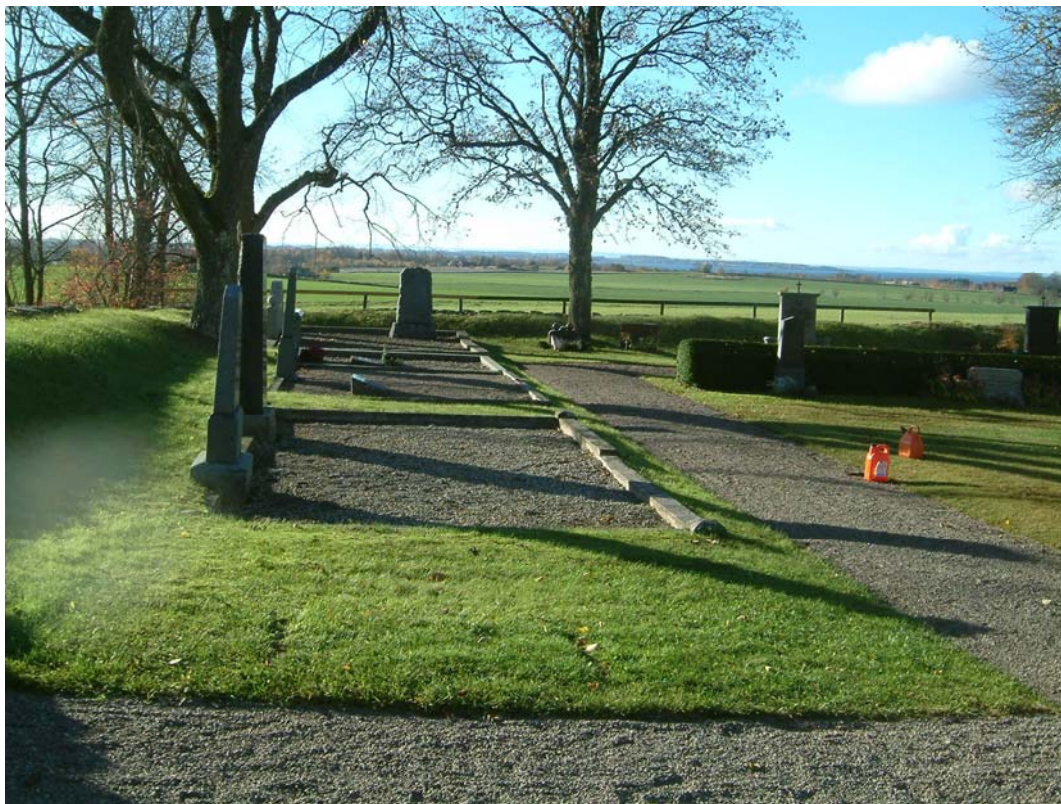
Kvarter A norra sidan.

Kvarteret består av gravar placerade längs med kyrkogårdens yttersida från huvudgrinden till sydvästra hörnet och längs västra kyrkogårdsmuren fram till nordvästra hörnet. Till detta kommer den västligaste av de tre gräsmattor som bildas av gångarna framför kyrkan.

Kvarteret präglas av stora köpegravar längs med kyrkogårdsmuren och mera anspråkslösa vårdar på den inre gräsmattan. Över västra muren finns en vid utsikt över Vadstenaslätten och Vättern. Öppen karaktär med en ryghäck i det inre av kvarteret.

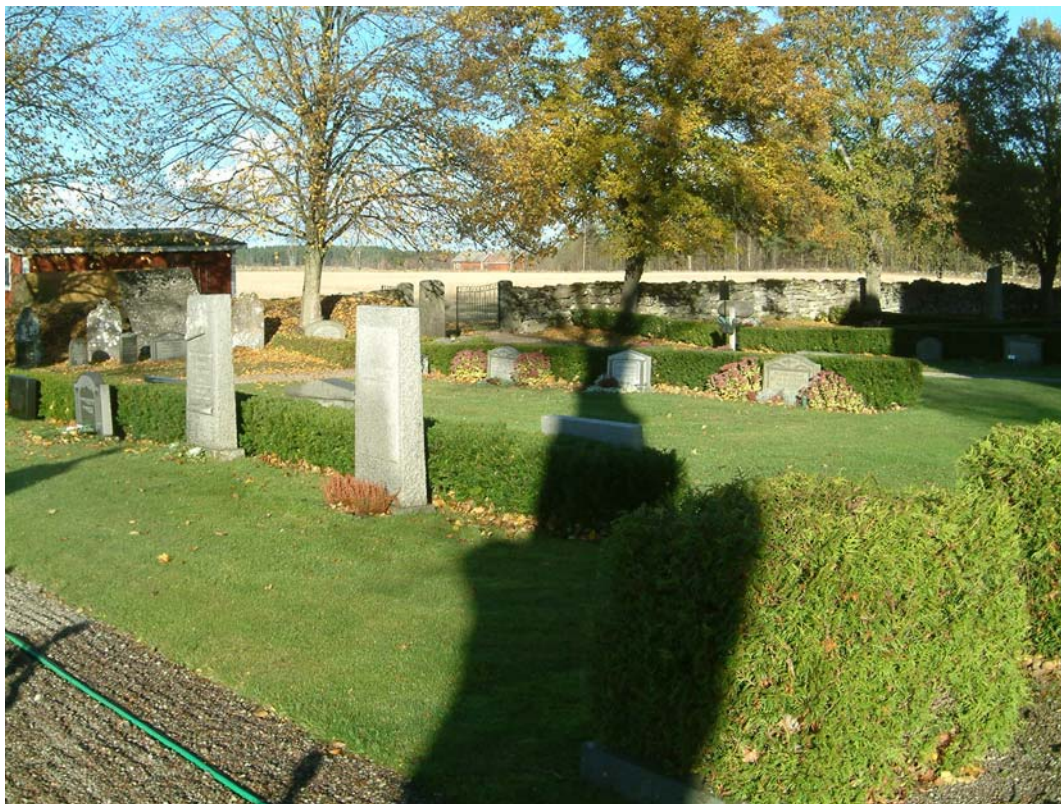
Kvarter B, inre delen.

Kvarteret består av alla gravvårdar längs med norra muren samt av två gräsmattor norr om kyrkan. Inom kvarteret finns dels avställningsplatsen för borttagna gravvårdar längs med kyrkogårdsmuren i nordväst och dels minneslunden som avbryter gravraden längs med norra kyrkogårdsmuren.

Längs med muren finns äldre köpegravar och grusgravar medan de inre gräsmattorna präglas av enklare yngre vårdar.

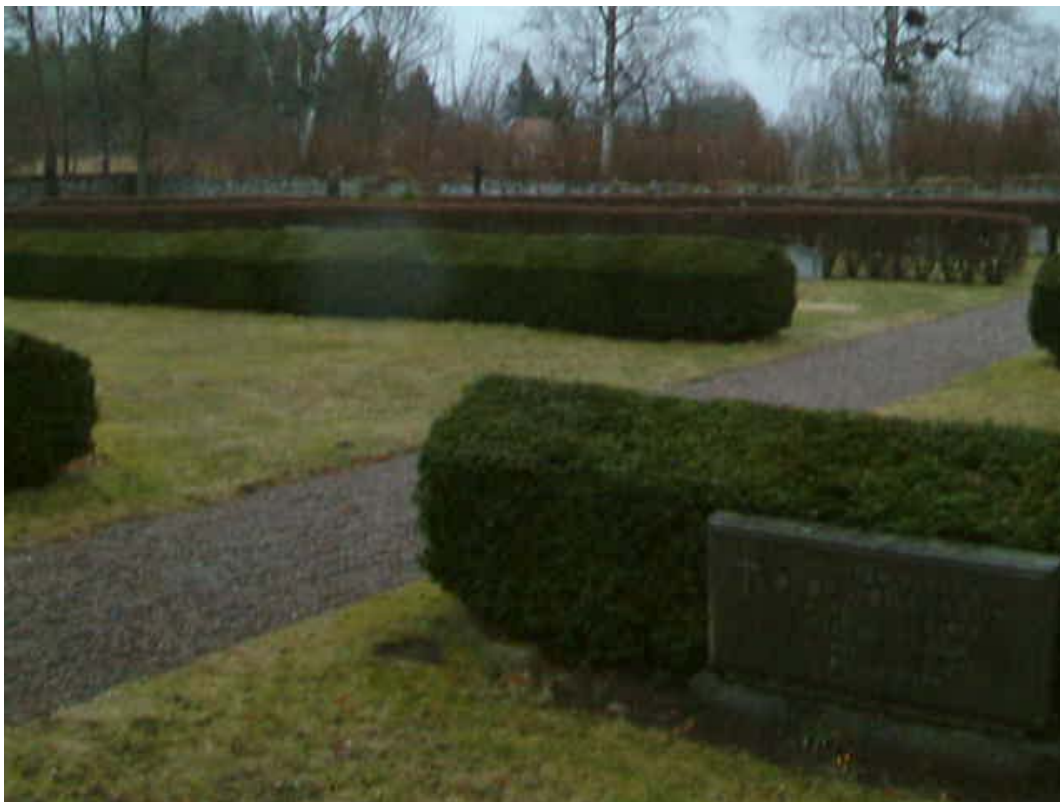
Kvarter C till vänster och D till höger.

Kvarteret består av alla gravvårdar längs med östra muren och en större gräsmatta öster och nordöst om kyrkan.

Längs med muren finns äldre köpegravar och grusgravar medan de inre gräsmattorna är relativt glest belagda och präglas av enklare yngre vårdar. Närmast koret ligger ett par större gravar där två kontraktsprostar med familjer begravts.

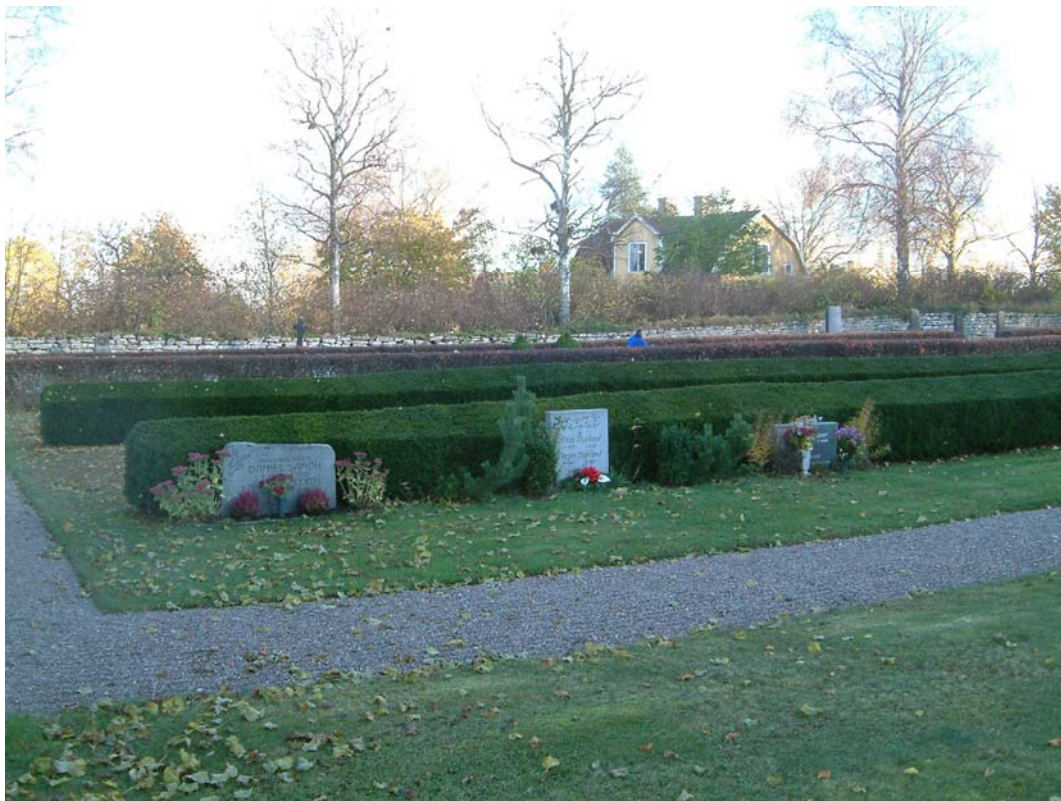
Kvarter D, inre delen.

Kvarteret består av alla gravvårdar längs med södra muren, sträckan fram till huvudgrinden, samt av två gräsmattor söder och sydöst om kyrkan.

Längs med muren finns äldre köpegravar och grusgravar medan de inre gräsmattorna präglas av enklare yngre vårdar.
