Vimmerby kyrkogård

Vimmerby socken, Linköpings stift, Kalmar län

Kulturhistorisk inventering av kyrkogårdar/
begravningsplatser i Linköpings stift 2005

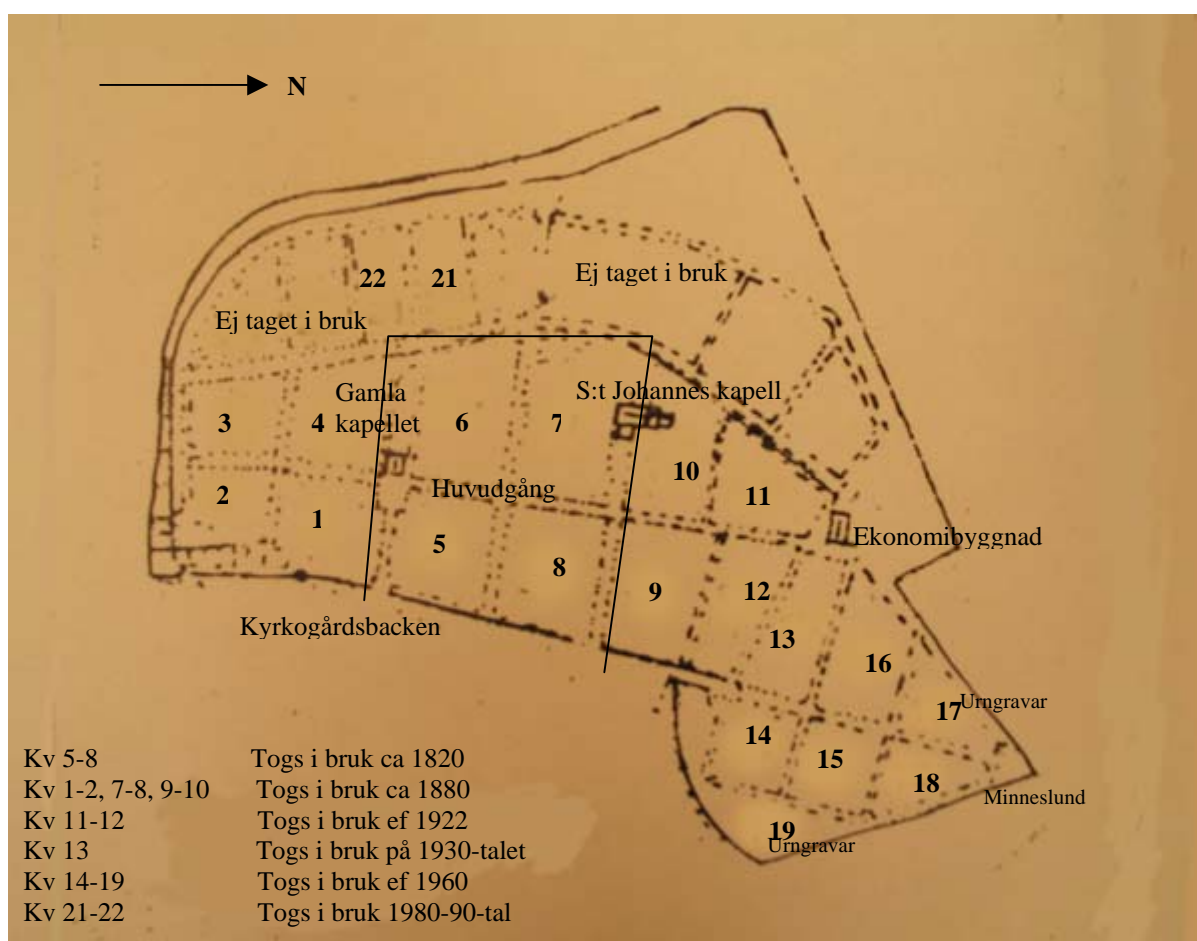
Gravkarta över Vimmerby kyrkogård. Den äldsta delen med kvarter 5-8 markerat med en ruta.

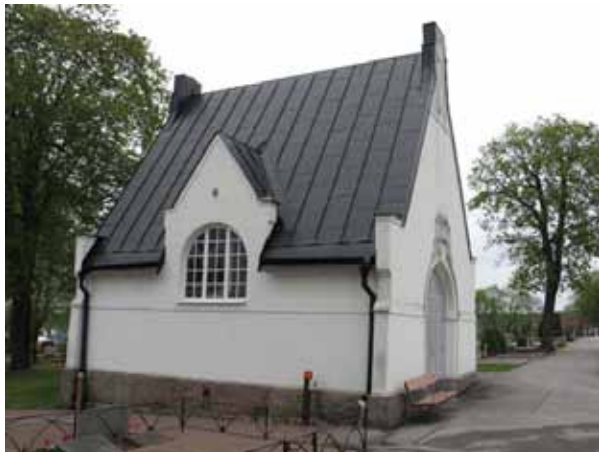
Gamla kapellet mot norr.
(KI Vimmerby kyrkog 012)

Gamla kapellet, uppfört 1905, är beläget där kvarteren 5, 6, 7 och 8 möts. Den lilla byggnaden är uppförd i historiserande stil med vitputsade fasader, rundbågiga muröppningar och ett brant sadeltak belagt med svartmålad plåt. Kring ingången i öster finns ett språkband med bibelhänvisningen Rom 6:23 samt ornamentik i form av kastanjeblad och kastanjefruktur. Kapellet brukas sedan länge som förråd. Invändigt finns dock rester av bemålning med draperimålning med rosetter i grått och ett svart-vitt rutigt golv i keramiskt material.

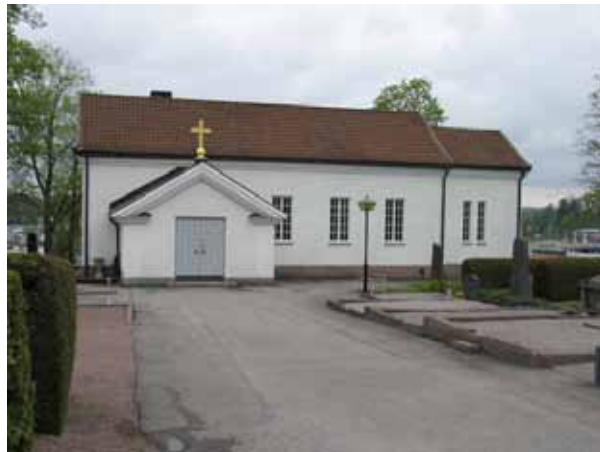
S:t Johannes kapell mot väster.
(KI Vimmerby kyrkog 015)

S:t Johannes kapell uppfördes vid 1950-talet mitt efter ritningar av Johannes Dahl, Tranås. På platsen fanns tidigare ett bårhus som integrerades med nybygget och fick bilda dess vapenhus i öster. Kapellet anlades med källare för förråd, verkstad, personallokal, bisättning, kistförvaring m m. I markplan byggdes intill det gamla bårhuset utrymme för kapprum, expedition och samlingssal. Samlingssalen har kalkstensgolv och ljusgula putsade väggar samt fernissat trätak. I den kantiga kordelen finns hiss för att föra kistan till och från källaren. Som altartavla finns ett motiv i form av en blomsteräng utförd av konstnärinnan Monika Löfsved Pettersson, Västervik. I den bakre delen av kyrkorummet finns en läktare med orgelfasad från 1955 och orgelverk som byggdes nytt 1994 av Sune Fondell, Ålems orgelverkstad. Exteriört har kapellet putsade väggar avfärgade i vitt och sadeltak lagt med enkupigt tegel.

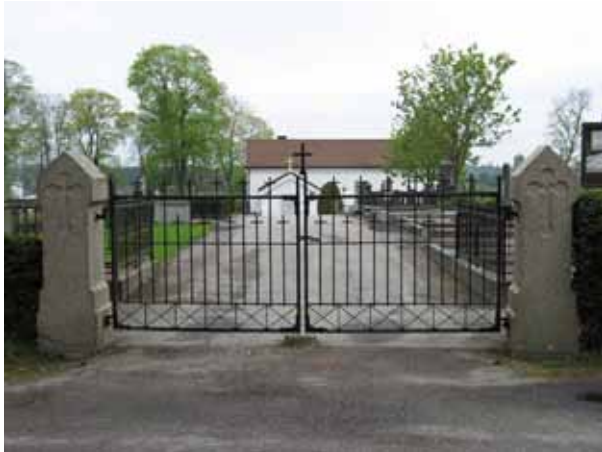
Kyrkogårdsingången i höjd med S:t Johannes kapell.
(KI Vimmerby kyrkog 024)

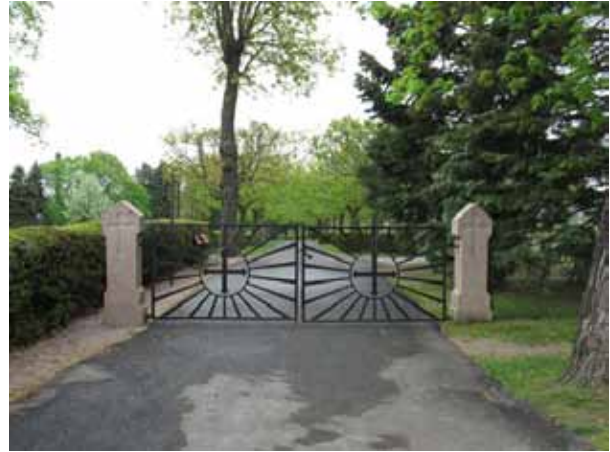
Kyrkogårdsingången mot området i nordost.
(KI Vimmerby kyrkog 025)

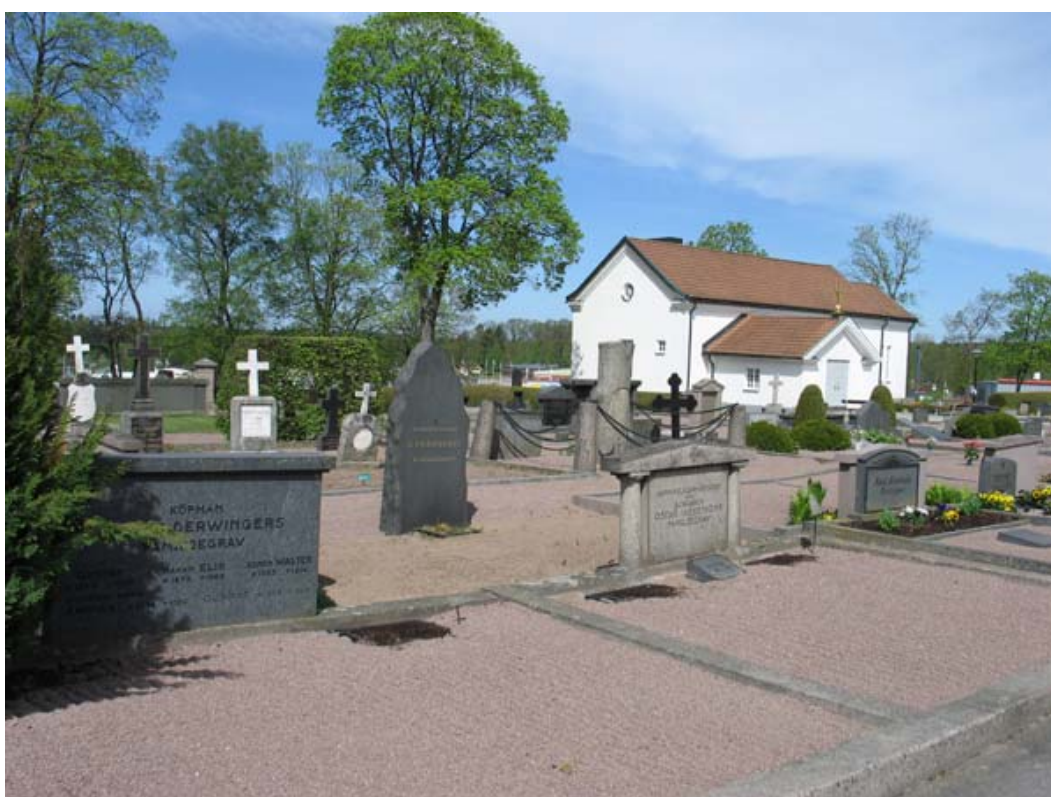
Vy över kvarter 7 mot nordväst. Här syns mångfalden av olika gravvårdstyper. Det nya kapellet finns i bakgrunden. (KI Vimmerby 096)

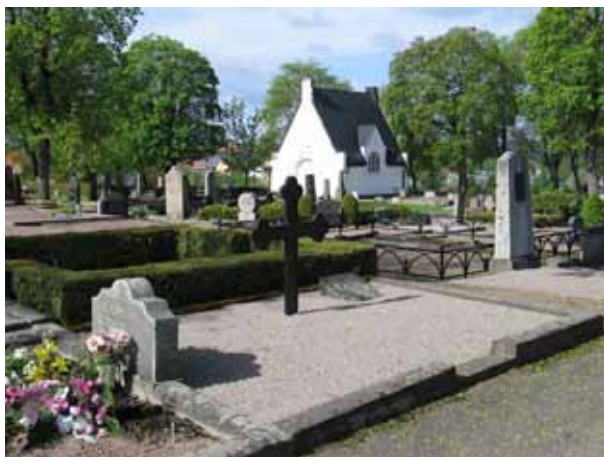
Kvarter 5 mot sydväst. Stora, omgärdade, grusade gravplatser med varierande vårdar. (KI Vimmerby 068)

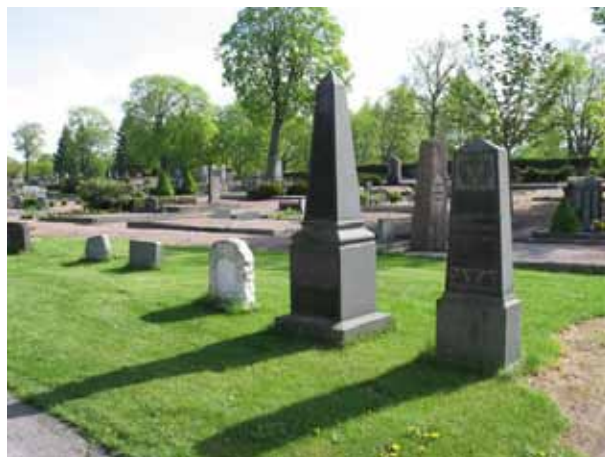
Kvarter 5 mot nordost. Här har gräs såtts in i på flera gamla gravplatser längs gången. Notera de olika typerna av vårdar. I bildens mitt syns en vård av sandsten och marmor. (KI Vimmerby kyrkog 070)

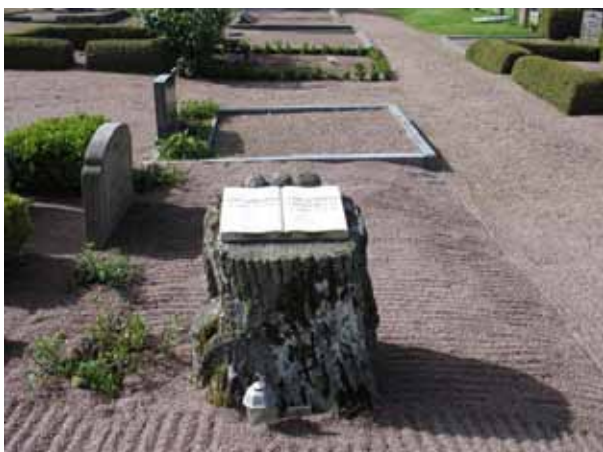
Kvarter 5, en av de mer anmärkningsvärda vårdarna. Stubben är av sandsten och bär ekbladsornamentik, boken är av vit marmor. Vården tillhör Carl Lundqvist d. 1873. (KI Vimmerby kyrkog. 075)

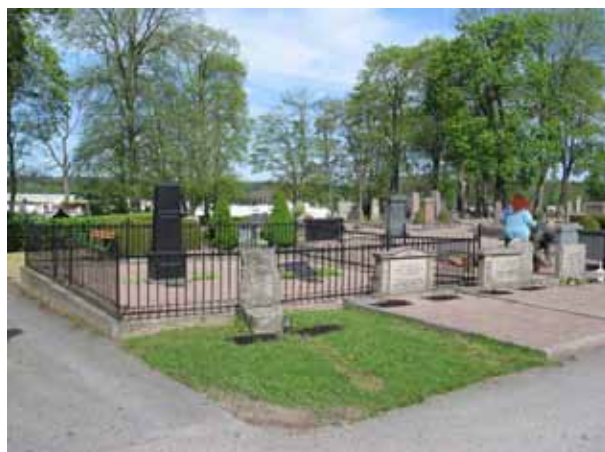
Kvarter 6 mot nordväst med stora gravplatser och fonden av träd i bakgrunden. (KI Vimmerby kyrkog 079)

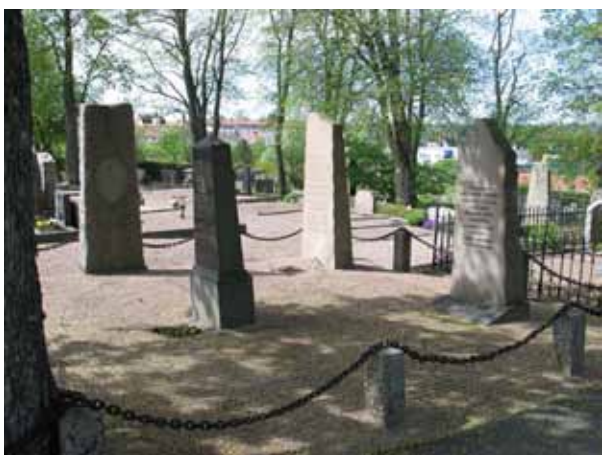
Kvarter 6 med en av de riktigt stora gravplatserna. Här syns några vårdar från 1890-talet samt 1910- och 20-talet. (KI Vimmerby kyrkog 088)

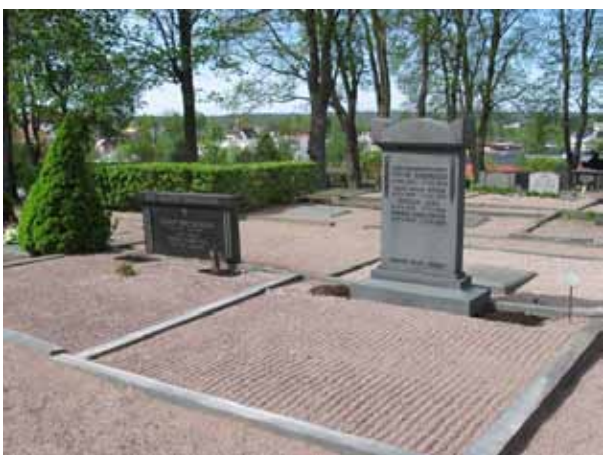
Kvarter 6, här med två gravplatser omgärdade av stenram. Vårdarna bär klassicerande drag och är daterade till 1930 respektive 1940-tal. Den högra vården är rest över Sadelmakaremästaren Oscar Johansson. (KI Vimmerby 093)

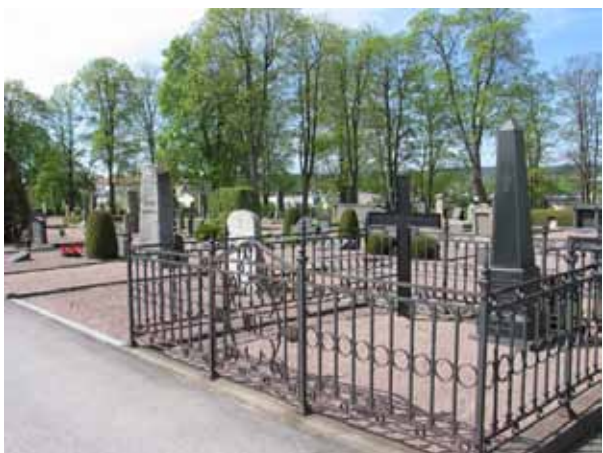
Kvarter 7 mot sydväst med ett påkostad gravplats i förgrunden med smidesstaket, obelisk och gutjärnskors. (KI Vimmerby kyrkog 097)

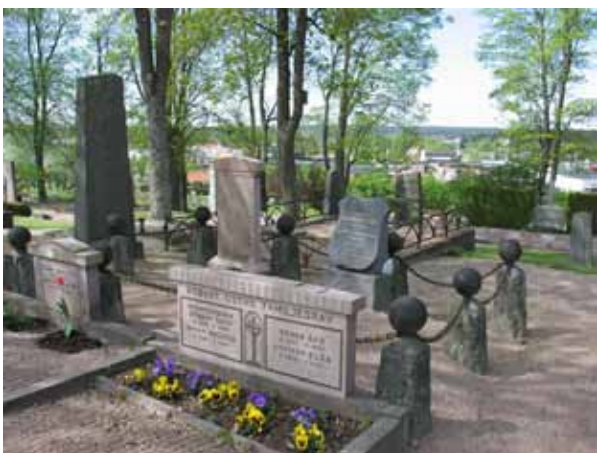
Kvarter 7 mot sydväst. Här syns familjen Hammar-skjölde gravplats i bildens mitt, med bl a en kalkstensvård från 1860-talet. (KI Vimmerby kyrkog 103)

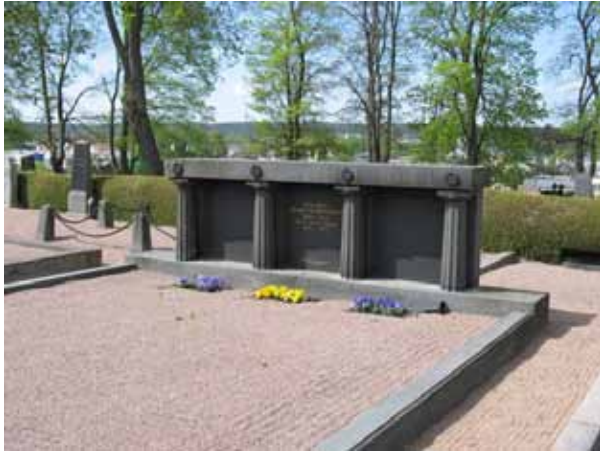
Kvarter 7 med den mycket breda vårdan över direktören för Gullringshus, Anskarius Svensson d 1943. (KI Vimmerby kyrkog 107)

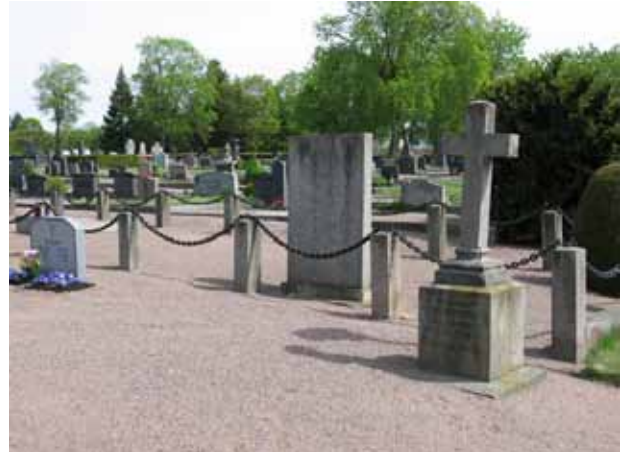
Vy över kvarter 8 mot nordost med olika typer av vårdar. (KI Vimmerby kyrkog 112)

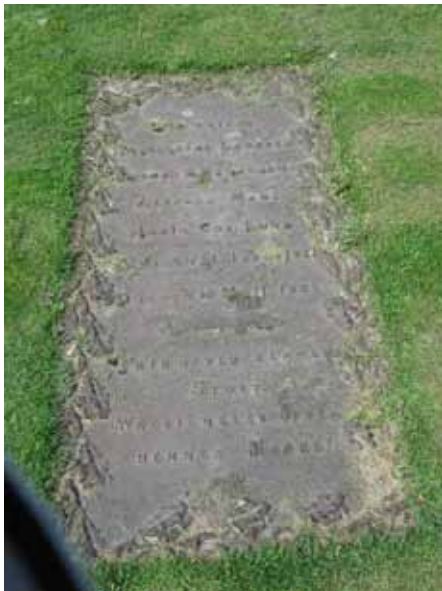
Kyrkogårdens äldsta gravvård finns i kvarter 8, en ekbladsornerad gjutjärnsvård från 1829, hittflyttad från den gamla kyrkogården. (KI Vimmerby kyrkog 117)

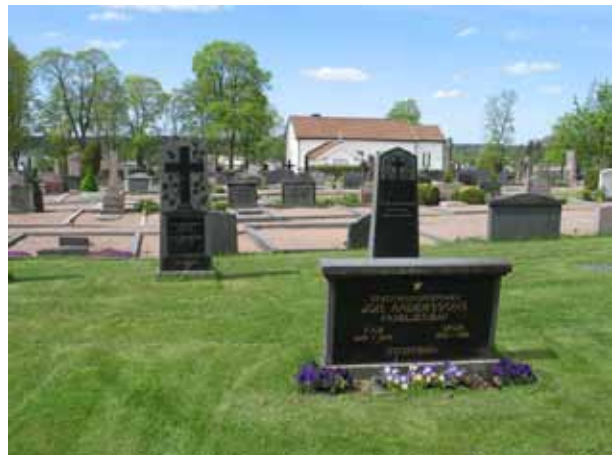
Vy över kvarter 8 mot väster med ett gräsinsått parti i förgrunden. (KI Vimmerby kyrkog 124)

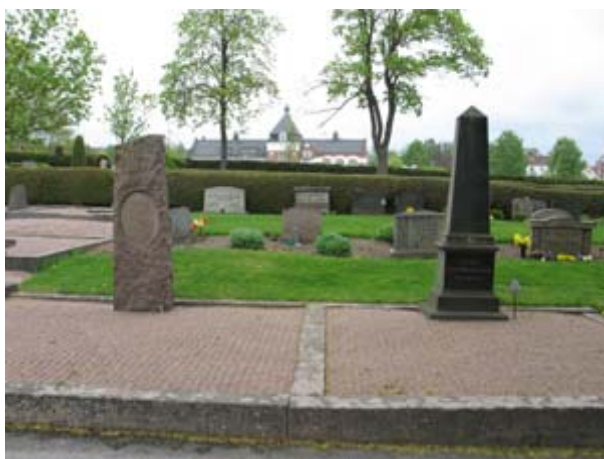
Kvarter 1 mot öster. Här syns strukturen med grusade gravplatser längs gången och en inre del med lägre vårdar i gräs, i partier mot rygghäck av tuja, (KI Vimmerby kyrkog 036) struktur

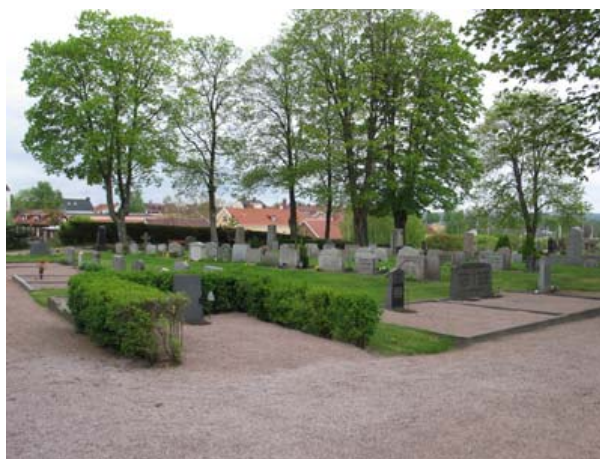
Kvarter 2 mot sydväst. Strukturen är även här tydlig med grusade större gravplatser längs gången och rader av vårdar i gräs i mitten. (KI Vimmerby kyrkog 042)

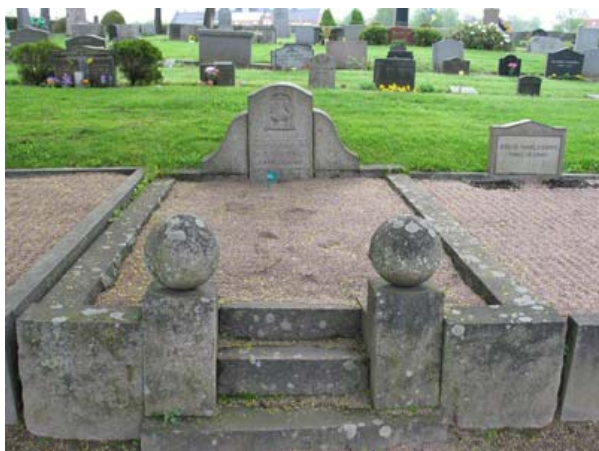
Kvarter 3 med en familjegravplats i förgrunden och rader av vårdar i bakgrunden. Här finns rester av linjegravssystem från 1930-50-talen, vilket bl a kännetecknas av de små vårdarna av svart granit. (KI Vimmerby kyrkog 056)

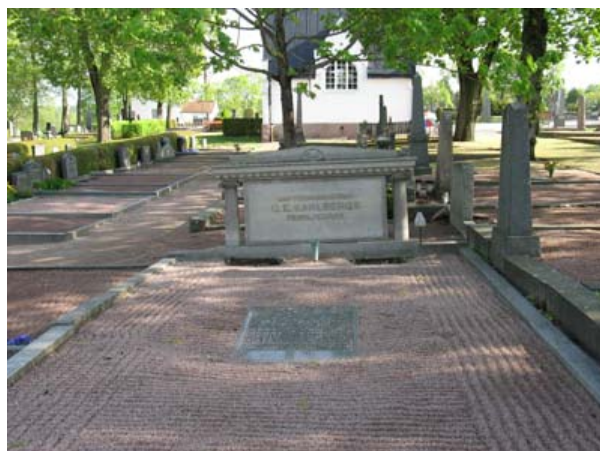
Kvarter 4 mot norr med det gamla kapellet i bakgrunden. Tydligast syns här en familjegravvård med klassicerande drag. Notera även de stora trädens rumsskapande verkan. (KI Vimmerby kyrkog 062)

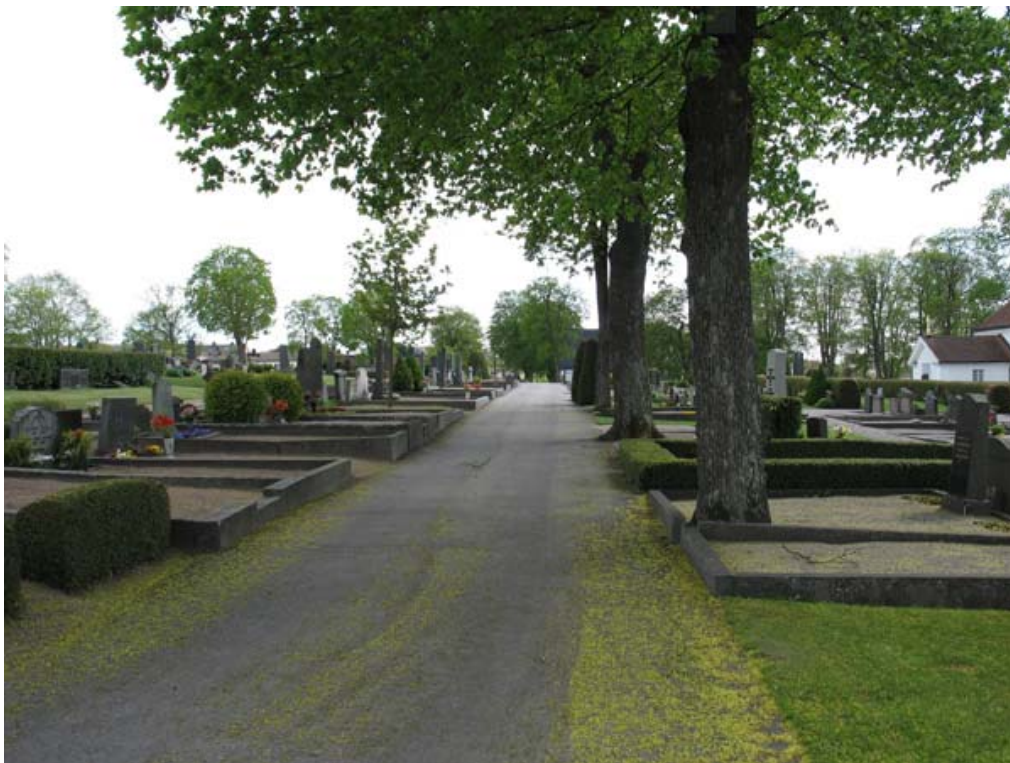
Huvudgången mellan kvarter 11 och 12. Notera grusgravarna med stenramar som följer längs med hela gången samt lönnarna. (KI Vimmerby kyrkogård 173)

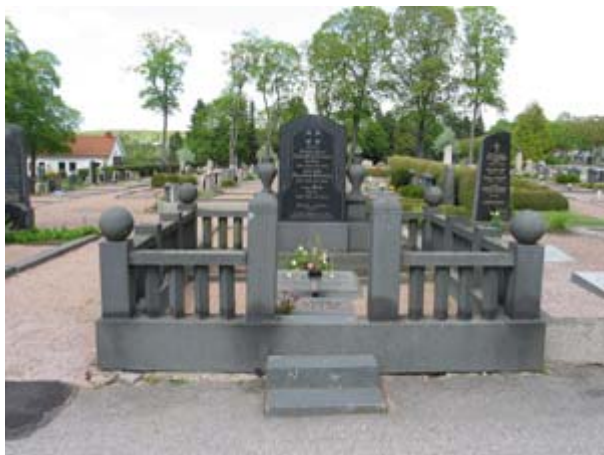
Kvarter 9 mot norr. Den monumentala gravplatsen över hemmansägaren Johan Erik Jonsson, Gebo d 1895, med familj. (KI Vimmerby kyrkog 135)

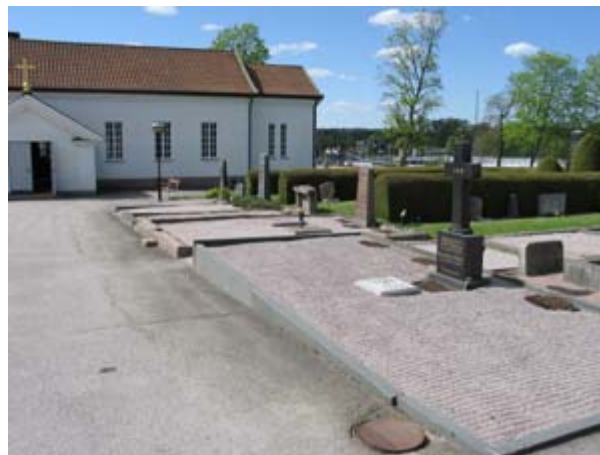
Kvarter 10 mot nordväst med nya kapellet. Raden närmast gången till kapellet kantas av högresta vårdar på stora gravplatser. Inne i kvarteret finns mindre vårdar och platser. (KI Vimmerby kyrkog 146)

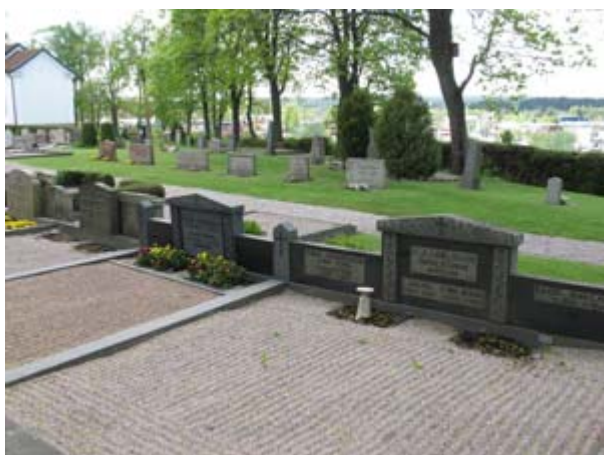
Kvarter 11 mot söder. Här finns både rader av grusade gravplatser och sådana i gräs. Vårdarna är mestadels låga och bär klassicerande drag. Närmast i bild syns några gravstenar från 1950-talet. (KI Vimmerby kyrkog 162)

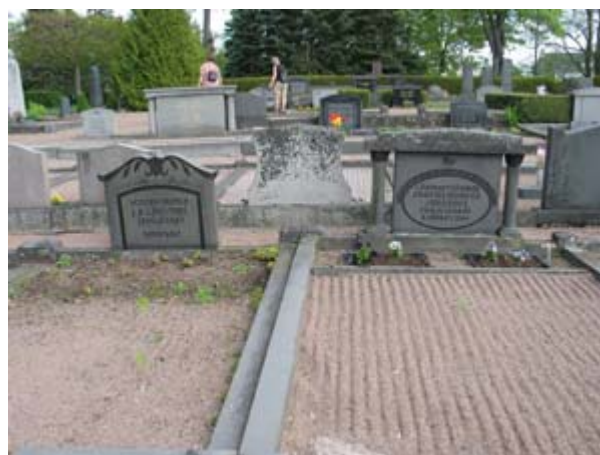
Kvarter 12 med många grusade gravplatser som är tätt placerade. Grå granit dominerar som material. Klassicerande motiv är vanligt. Här syns vårdarna över en hemmansägare och en lägenhetsägare. (KI Vimmerby kyrkog 180)

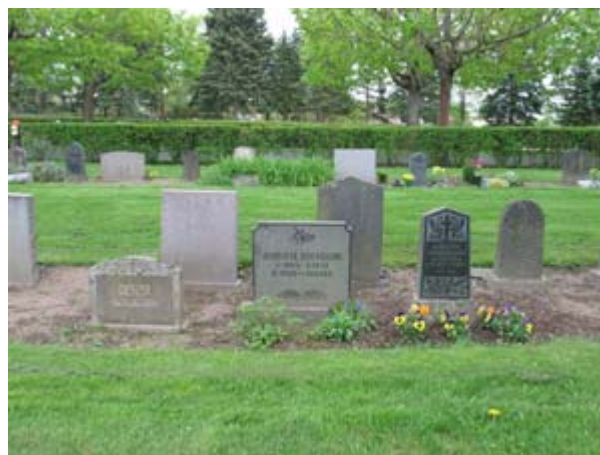
Ett parti av "linjen" från 1943. Den vänstra vården i bild har bara inskriptionen Elna 1914-1943, en informationsknapphet som är vanlig i linjegravsområden. Den högra vården i svart, polerad granit har ett mer traditionellt formspråk och skulle kunna ha varit från 1920-talet likaväl som från 1943. På denna vård finns också mer information; Adelina Andersson, Wassemåla 30/7 1873 – 17/6 1943 Joh 3:16 (KI Vimmerby kyrkog 191)

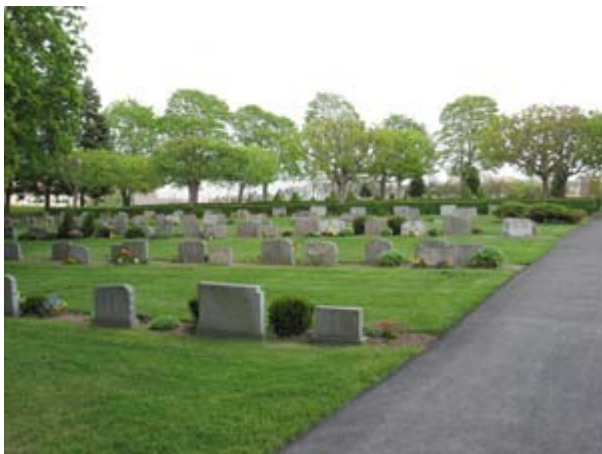
Strikt ordnade rader av vårdar i gräsmatta. Notera den omgivande trädkransen. (KI Vimmerby kyrkog 205)

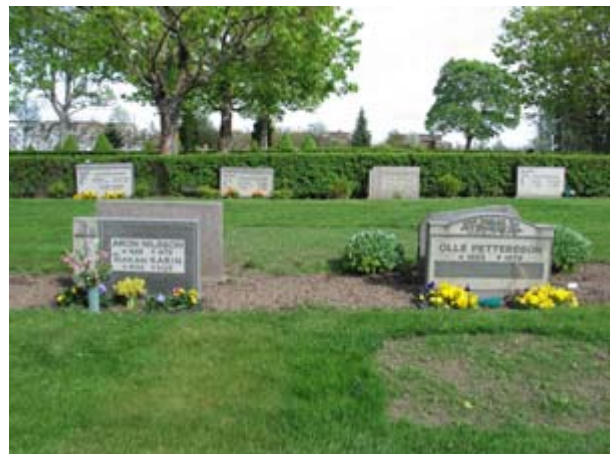
Rektangulära vårdar av grå granit dominerar och ger större delen av området ett enhetligt uttryck. Här vårdar från 1970-talet. (KI Vimmerby kyrkog 206)

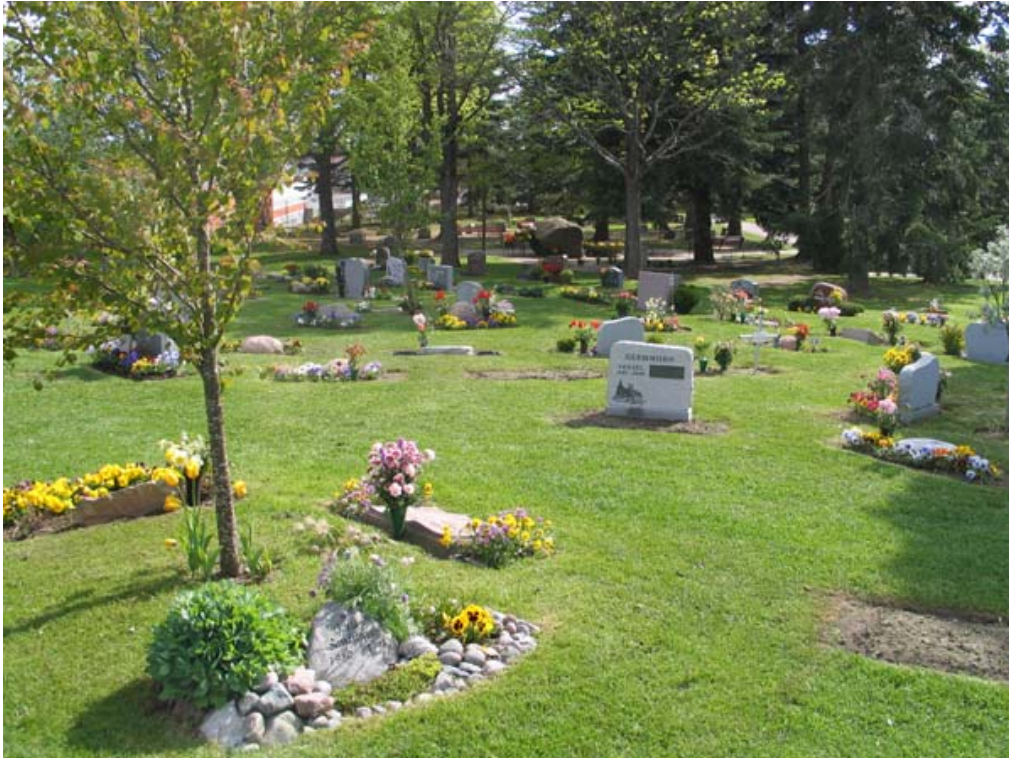
Urngravsområdet i norr som starkt kontrasterar mot det i övrigt så strikt uttrycket. Här har man medvetet placerat gravarna i oregelbundna och mjuka mönster- ett uttryck för det sena 1900-talets individualisering. (KI Vimmerby kyrkog 229)

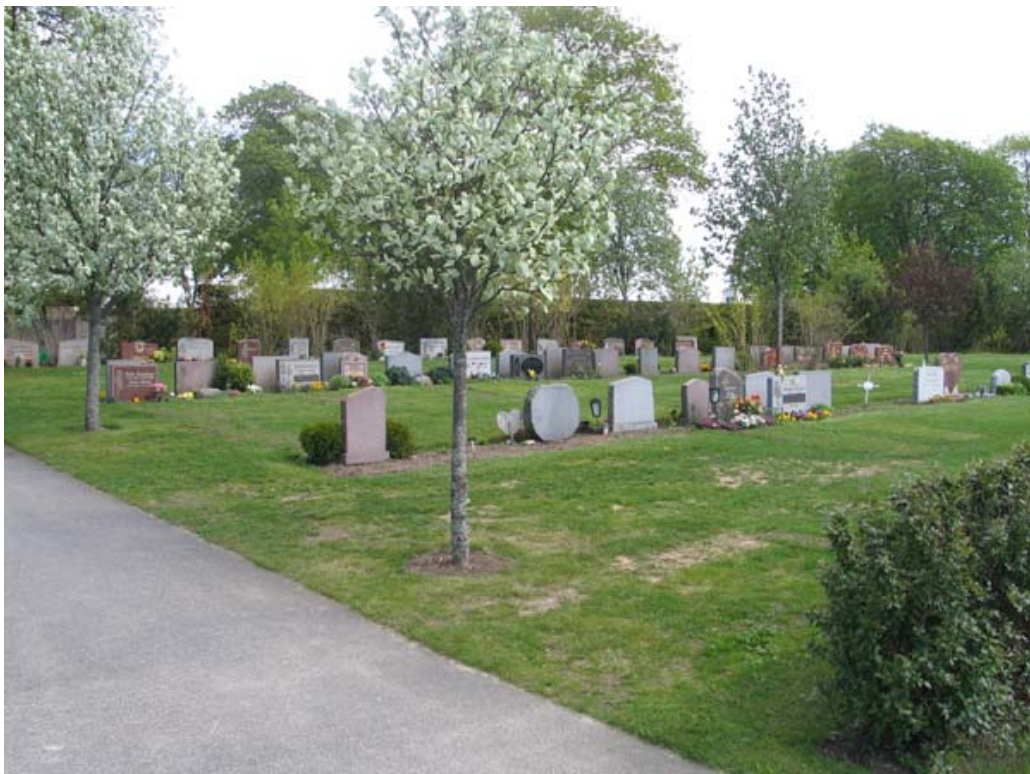
Ett parti av den nyaste delen av kyrkogården. (KI Vimmerby kyrkog 219)
