## ÅTVIDS GAMLA KYRKOGRÅRD

*Kulturhistorisk kyrkogårdsinventering*

*Åtvids församling  
Åtvidabergs kommun  
Linköpings stift  
Östergötlands län  
2003*

ÖSTERGÖTLANDS LÄNSMUSEUM

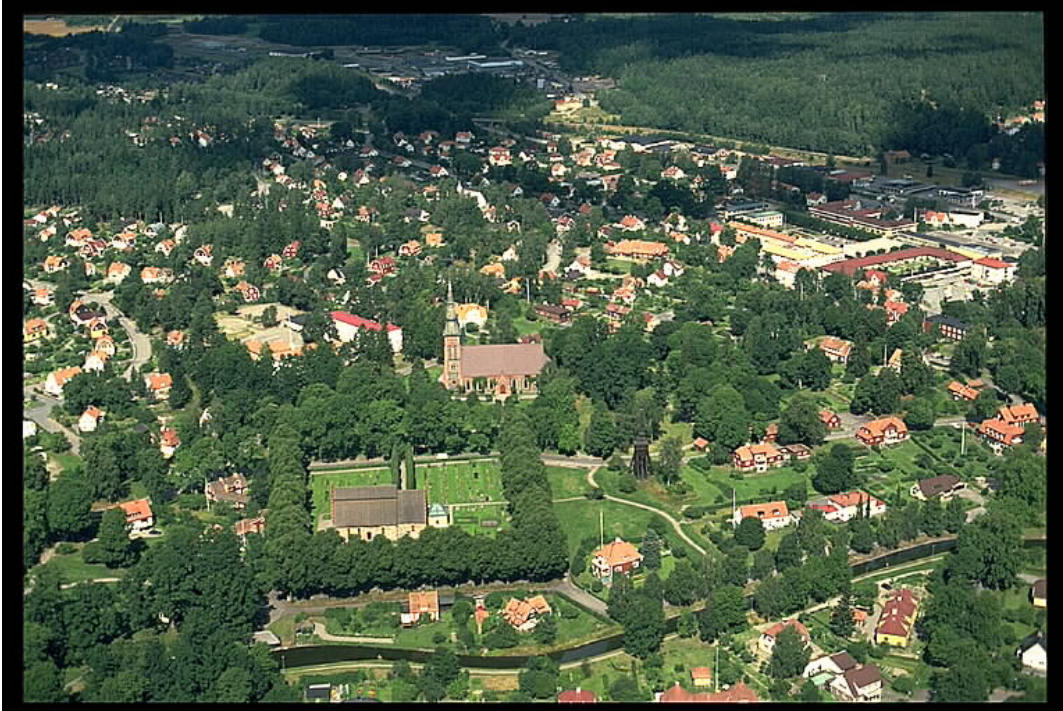
Åtvids gamla kyrkogård är placerad nedanför den nya kyrkan och relativt centralt i Åtvidabergs samhälle med bebyggelse på alla sidor.

Kyrkogården har en närmast kvadratisk utbredning med kyrkan relativt centralt men något dragen mot sydväst.

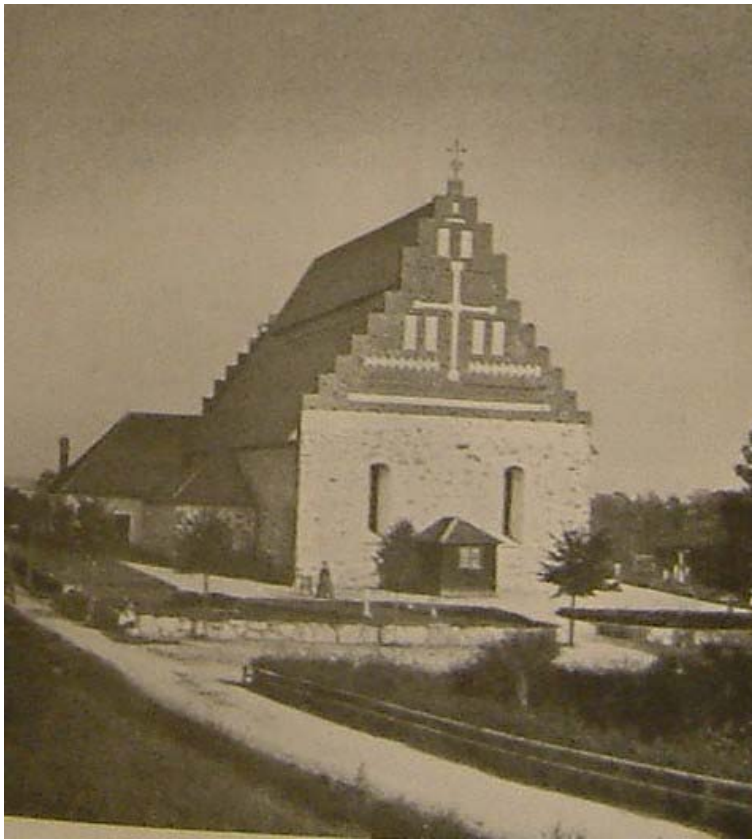
*Åtvids gamla kyrka sedd från väster före rivningen 1887. Bild ur ÖLM:s arkiv*

*Framför västingången syns ett minde vapenhus av trä uppfört 1776, vilket nu är rivet.*

*Kyrkogårdens terrassmur syns tydligt och trädkrans saknas. Kyrkogårdens utsträckning mot norr är också betydligt mindre än idag och sträcker sig knappt hälften så långt åt detta håll som den numera gör.*

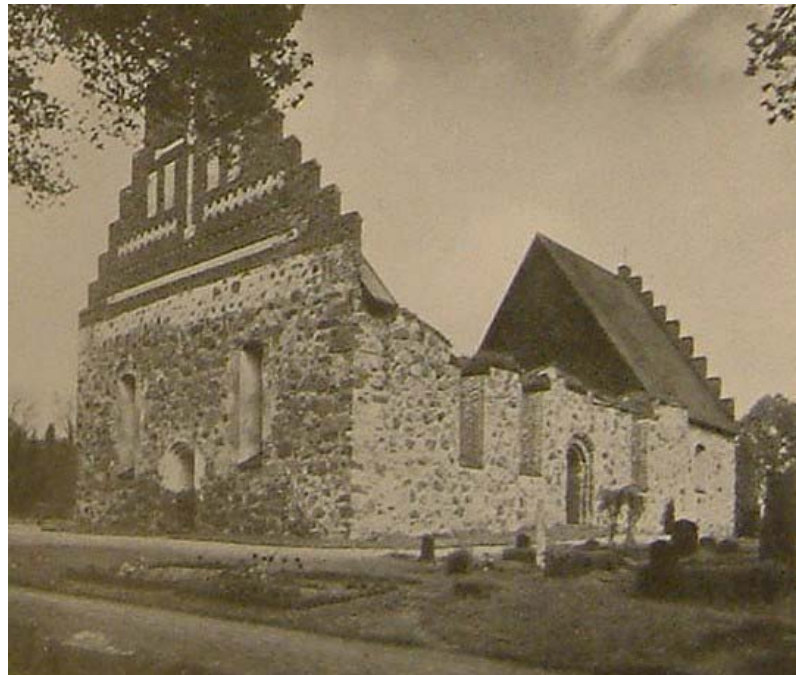
*Åtvids gamla kyrka sedd från sydväst fotograferad under ruinrestaureringen 1927. Bild från ÖLM:s arkiv*

*Vapenhuset vid västra gaveln är rivet. Bortom grusgången syns gravar i kvarter F.*

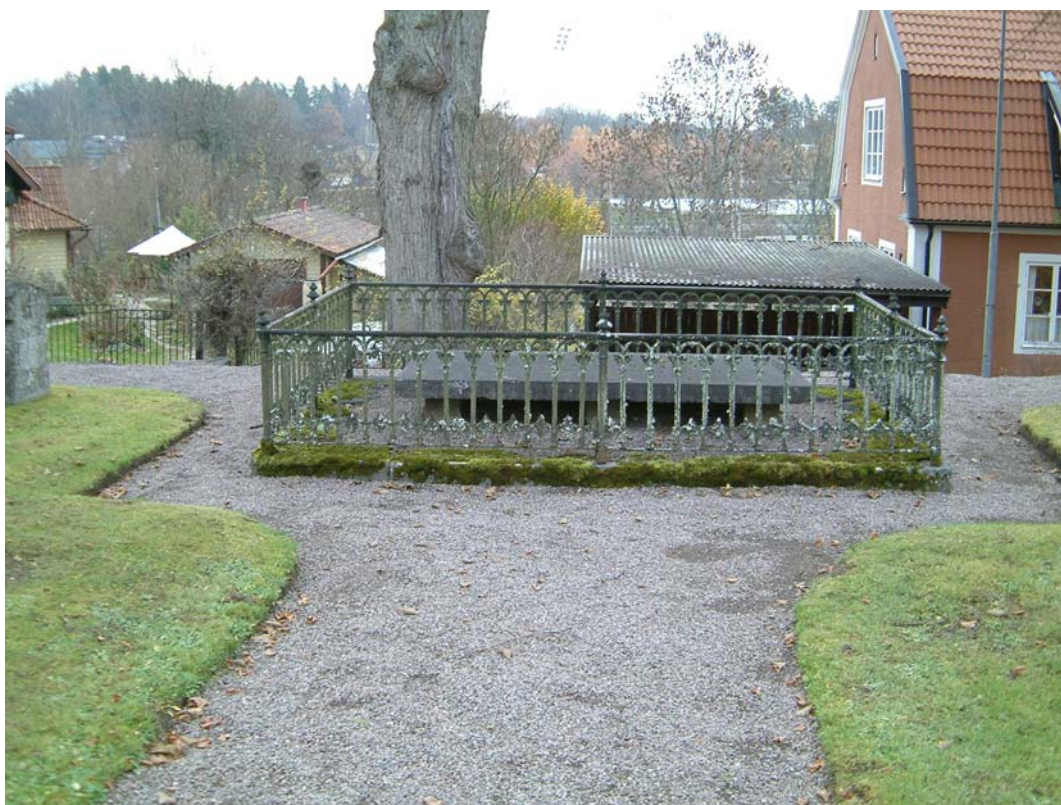
Den äldsta grav som ännu finns på ursprunglig plats är från tidigt 1800-tal. Längst i söder mellan kvarter D och E finns en sarkofag innanför ett järnstaket. Graven är lagd över gruvfogden A Andersson, död 1832<sup>1</sup>.

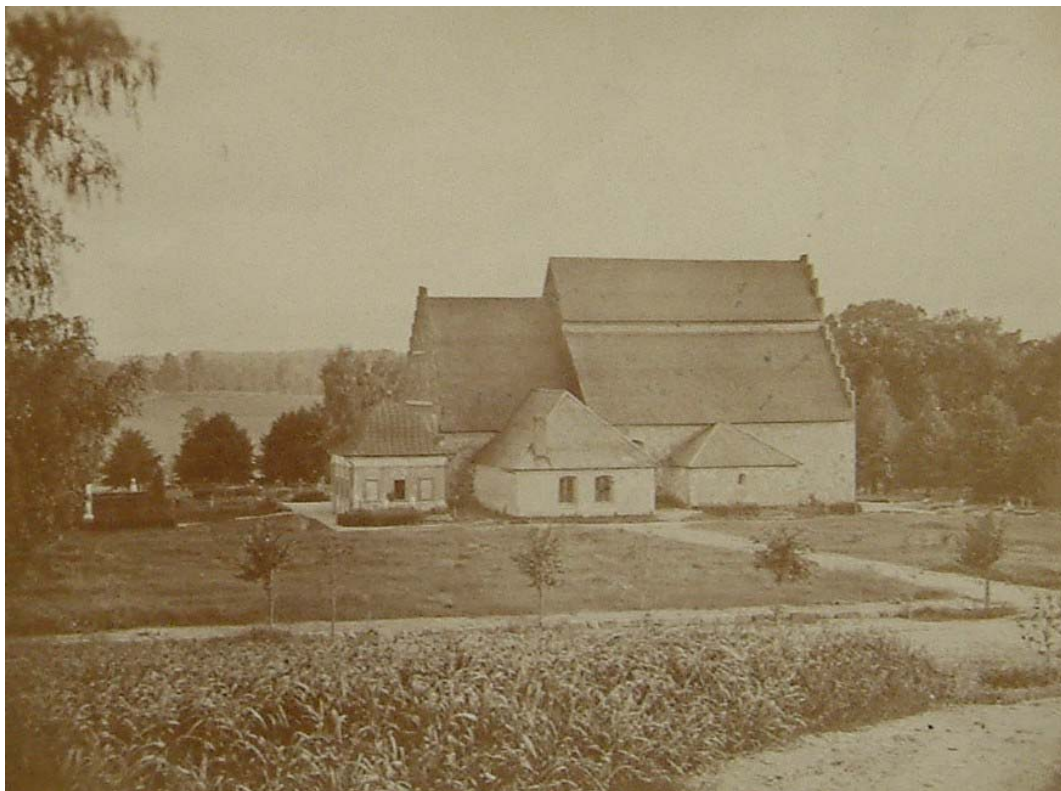
*På en gammal dagerrotypbild skänkt till museet 1930 och förvarad i arkivet (reprofotad ovan) syns kyrkogården i ett helt annat skick. Även denna bild uppges vara tagen 1877, strax före kyrkans iordningställande till ruin. Bilden är tagen från norr och av den framgår med all önskvärd tydlighet att kyrkogården nyligen blivit utbyggd åt detta håll. Inga gravar syns på gräsmattorna i kvarter A och B (närmast kameran). Träden i trädkransen är helt nyplanterade.*

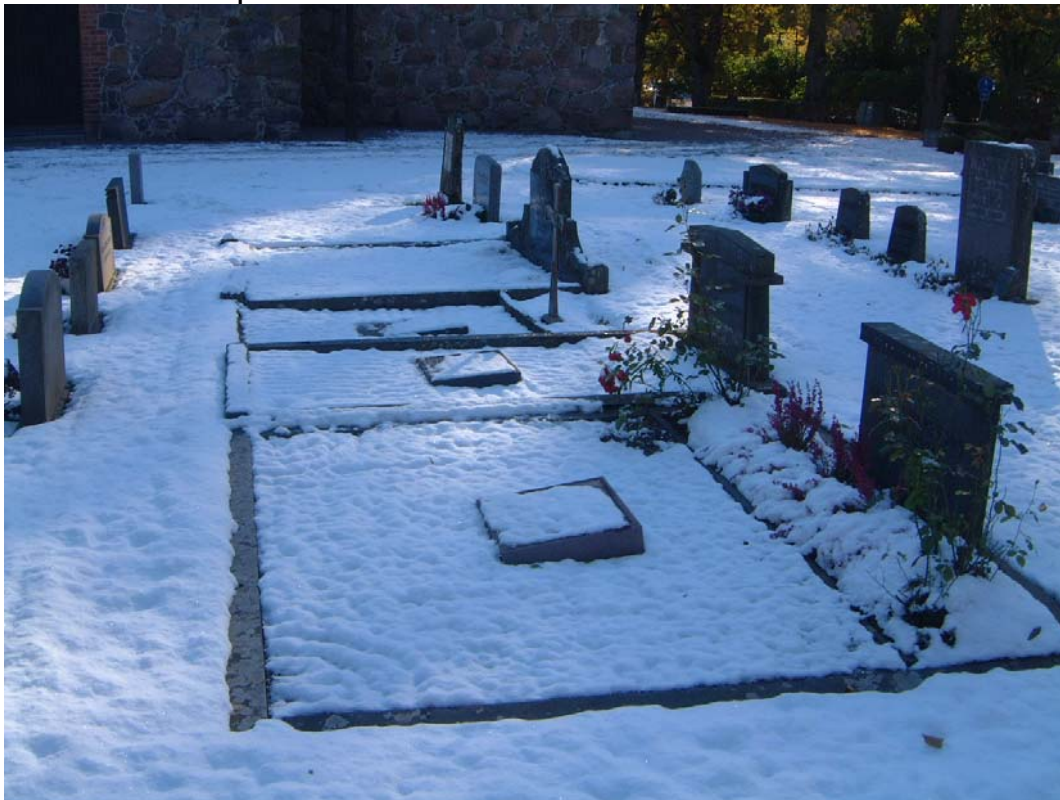
*Några av de många bevarade stenramsgravarna i kvarter A, sedda i nysnö i december 2003.*

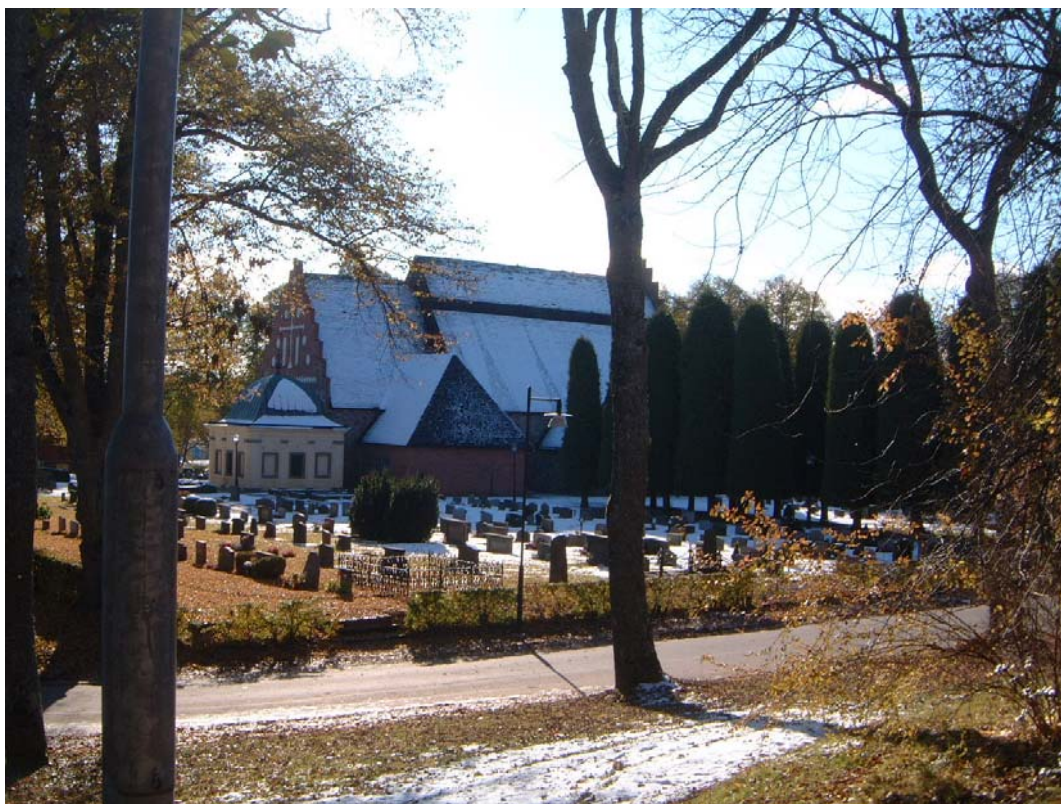
*Kvarter B*

Kyrkogården är delad i 6 kvarter. Kvarter B utgör det NÖ hörnet. Det omfattar platserna B 1–B 400.

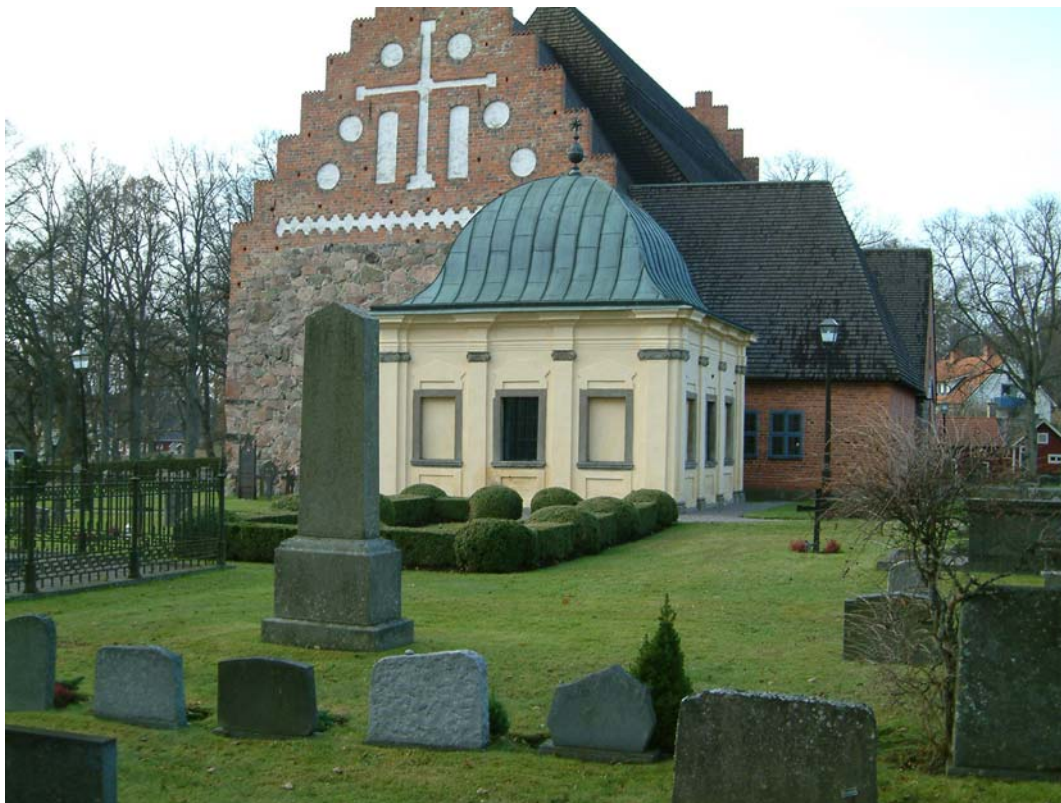
*Kvarter C*

Kyrkogården är delad i 6 kvarter. Kvarter C utgör den Ö delen mellan koret och Klockstapelparken. En mindre del av kvarteret ligger för sig självt intill och NÖ om koret. Kvarteret omfattar platserna C 1–C 241.

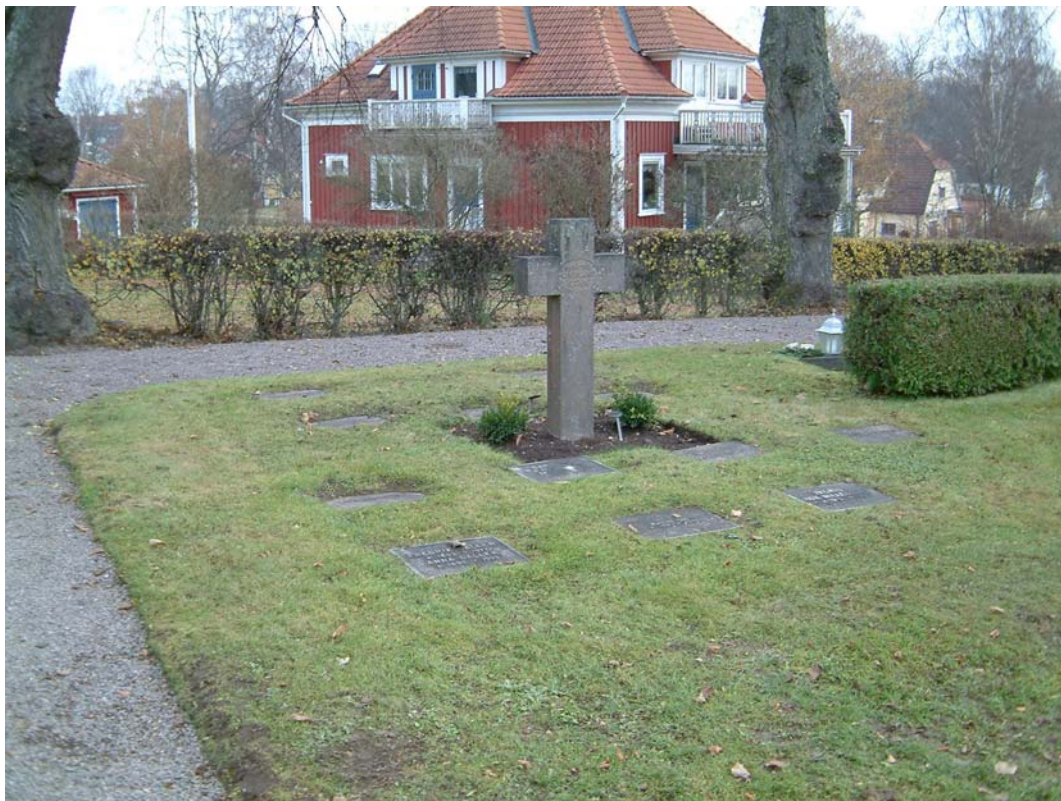
*Carlströmska gravmonumentet i kvarter D*

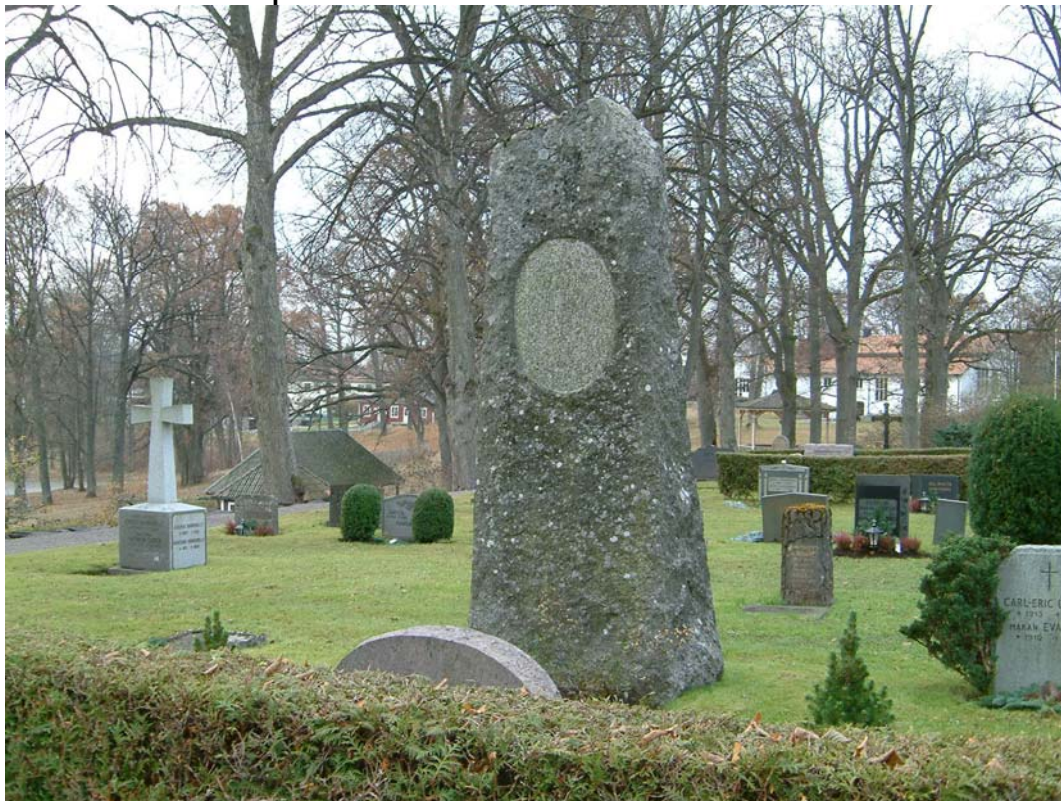
*Kvarter E*

Kyrkogården är delad i 6 kvarter. Kvarter E ligger S om kyrkan mellan kvarter D och F. Kvarteret omfattar platserna E 1–E 196.
