GÄRDSERUMS KYRKOGRÅRD

Kulturhistorisk kyrkogårdsinventering

*Gärdserums församling
Åtvidabergs kommun
Linköpings stift
Östergötlands län
2003*

ÖSTERGÖTLANDS LÄNSMUSEUM

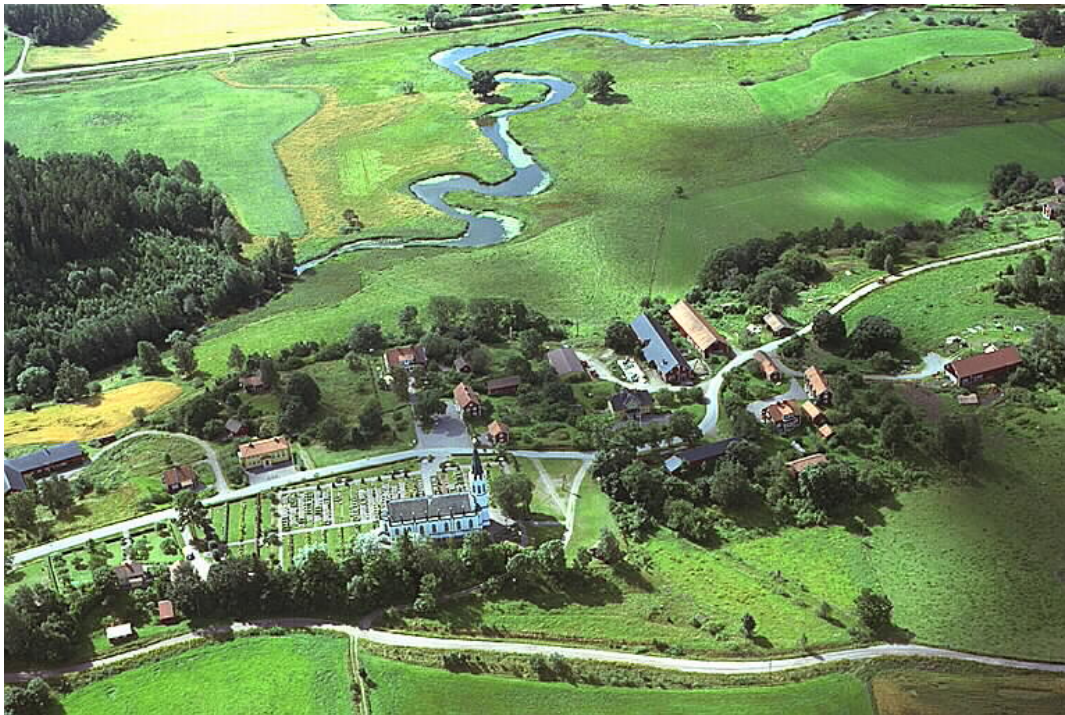
Flygbild över Gärdserums kyrka och kyrkogård tagen 1991. Framför kyrkan i norr syns trädridån som döljer stupet ned mot Könsumsvägen som löper längst ned i bild. Kyrkogårdens öppning mot söder, församlingshemmet, Prästgården och Bodsgården är betydligt öppnare. Bild från Östgotabild.

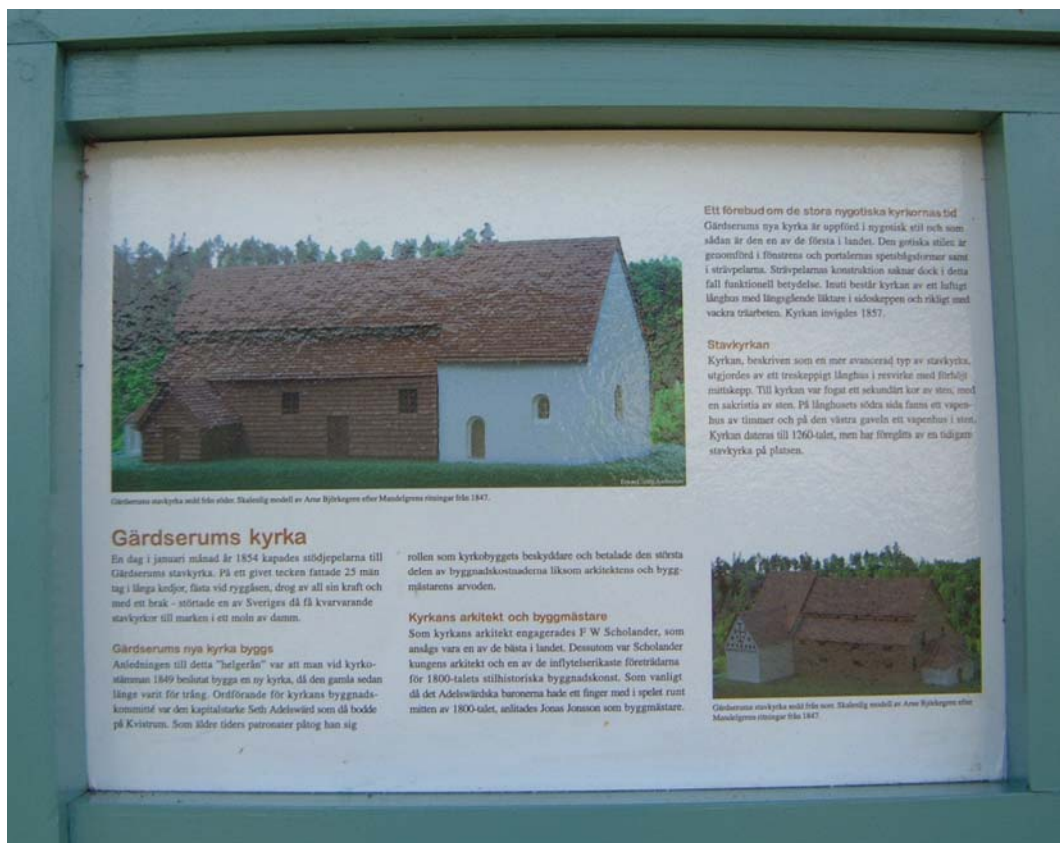
Informationsskylt från Ekomuseum Åtvidabergs bruksbygd. På denna återges bilder av den gamla kyrkans norra och södra fasad. Bilderna förställer en modell som i sin tur bygger på Mandelgrens teckningar av kyrkans utseende.

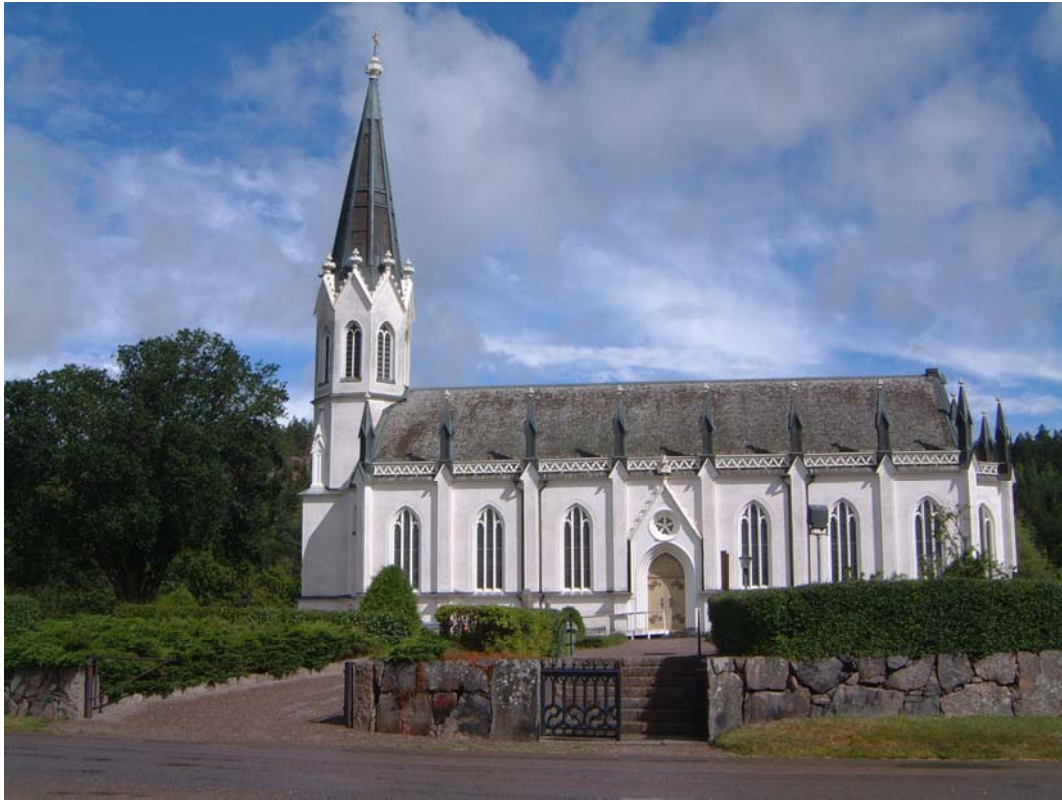
Gärdserums nya kyrka från söder.

Den gotiska stilen kommer bäst till sin rätt bland annat med de spetsbågiga dörr- och fönsteromfattningarna och de många strävpelarna som hos denna sena kyrka saknar funktion och endast är dekorativa.

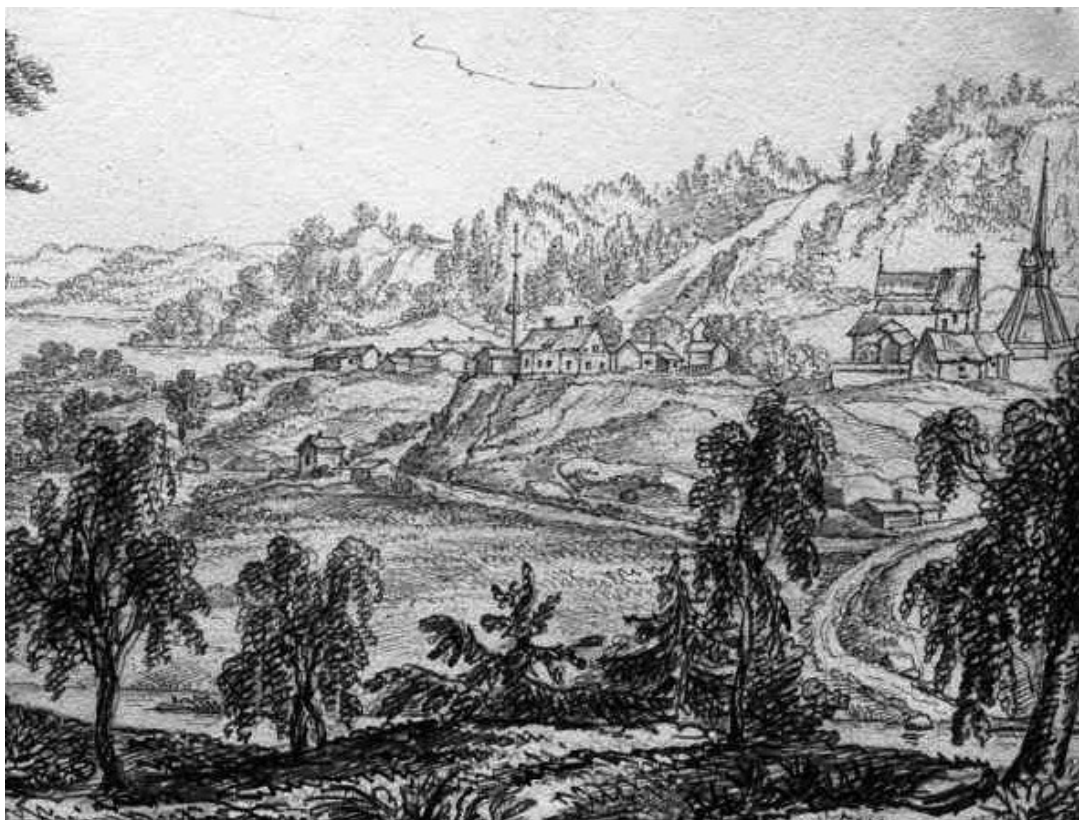
Gärdserums gamla kyrka, kyrkogård och klockstapel längst till vänster i bild på en teckning av C M Blom från 1829. Till vänster på kyrkåsen syns prästgården med en hög midsommarstång av gammalt slag. Till höger stavkyrkan med bebyggelse tätt in på. Bild från Nordiska museet, något beskuren.

Bilden av den ursprungliga kyrkogården ovan är inte helt tydlig. Den tycks dock ha varit anlagd på åsens naturliga sluttning. Detta innebär att stora delar av den medeltida kyrkogården sannolikt finns kvar intakt under den mäktiga utfyllnad som gjordes på 1850-talet.

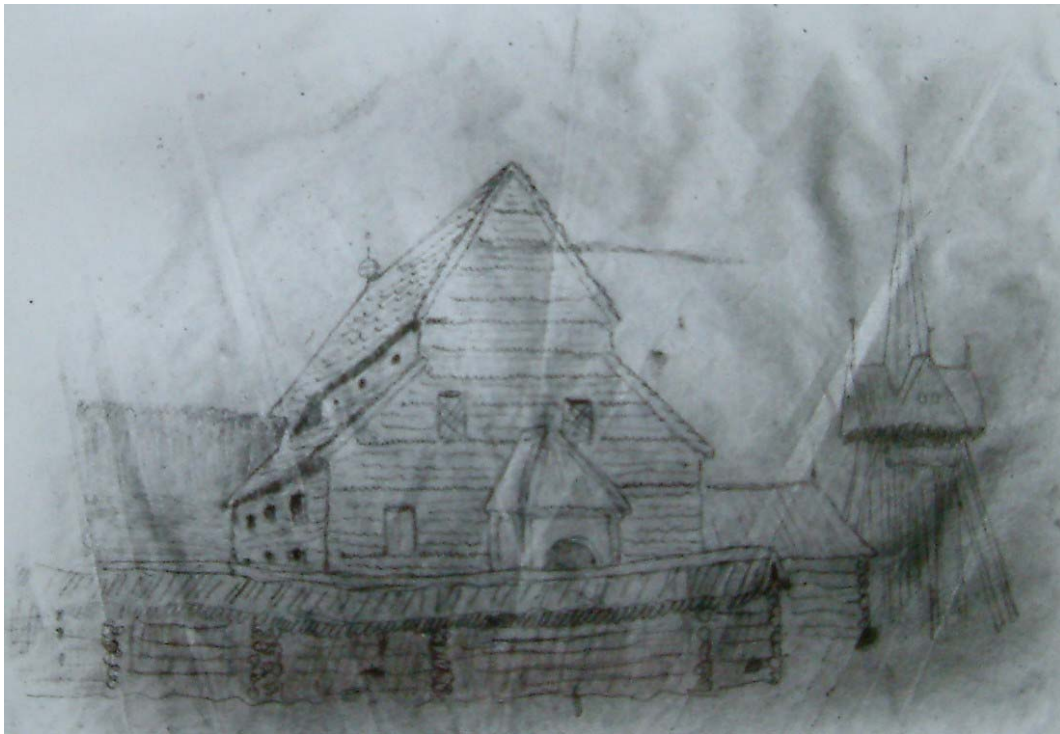
På Nils Månsson Mandelgrens blyertsoriginal från 1847 framgår hur den timrade bogårdsmuren och stavkyrkans västgavel sett ut. Av teckningen framgår att kyrkan haft samma typ av förhöjt mittskepp som också Värna och Åtvids gamla kyrka har av de medeltida kyrkorna i pastoratet.

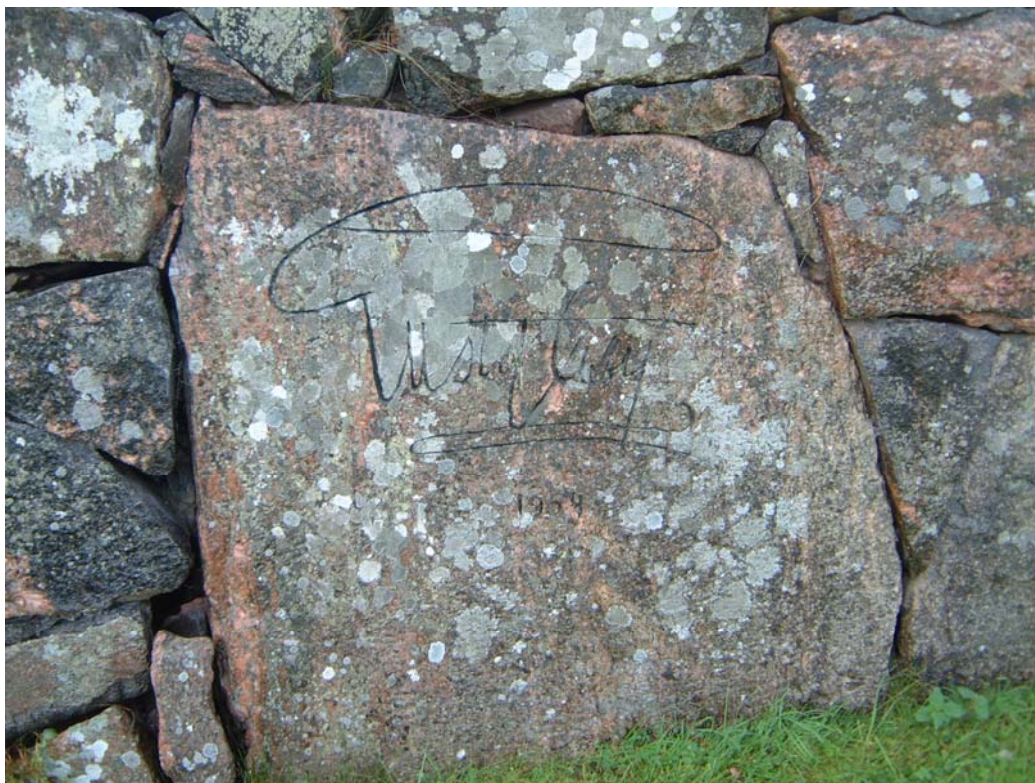
Gustav VI Adolfs namnskiffer från 1954 är inhugget i en sten i västra kyrkogårdsmuren, alldeles intill västra ingången.

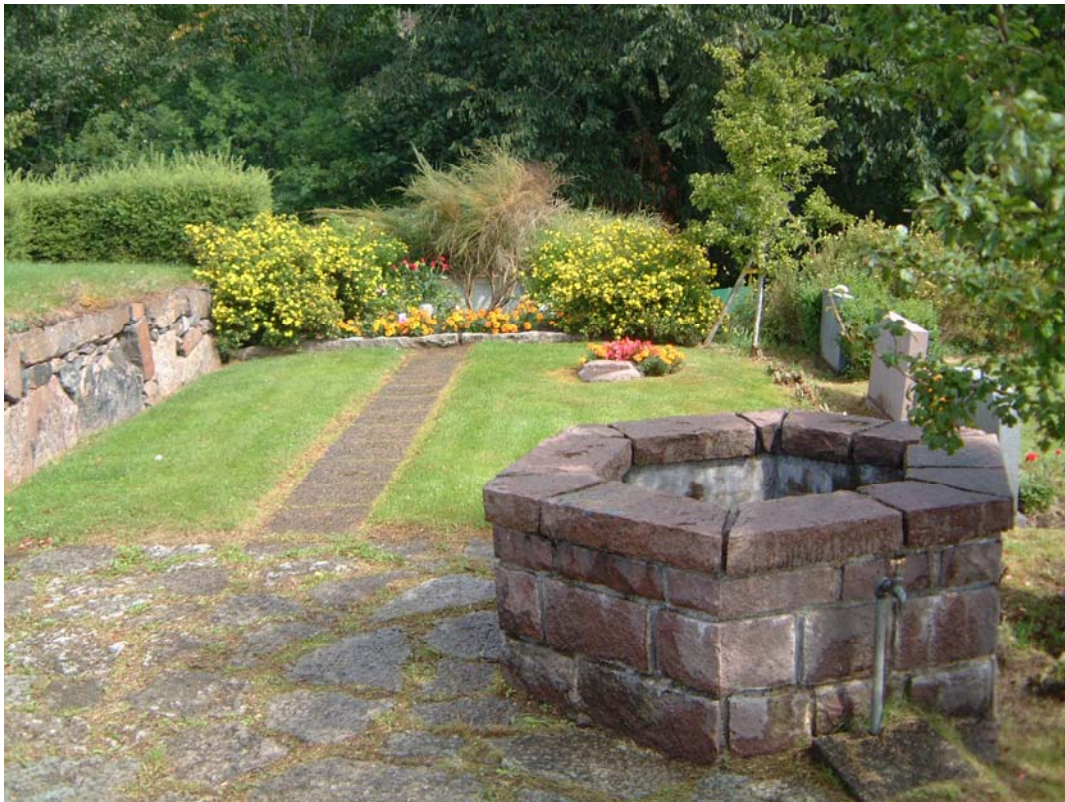
Minneslunden och brunnen från söder.

Brunnen är sexkantig och murad av natursten. Kring brunnen finns en stensättning av natursten.
