## VÄRNA NYA KYRKOGÅRD

*Kulturhistorisk kyrkogårdsinventering*

*Värna församling  
Åtvidabergs kommun  
Linköpings stift  
Östergötlands län  
2003*

ÖSTERGÖTLANDS LÄNSMUSEUM

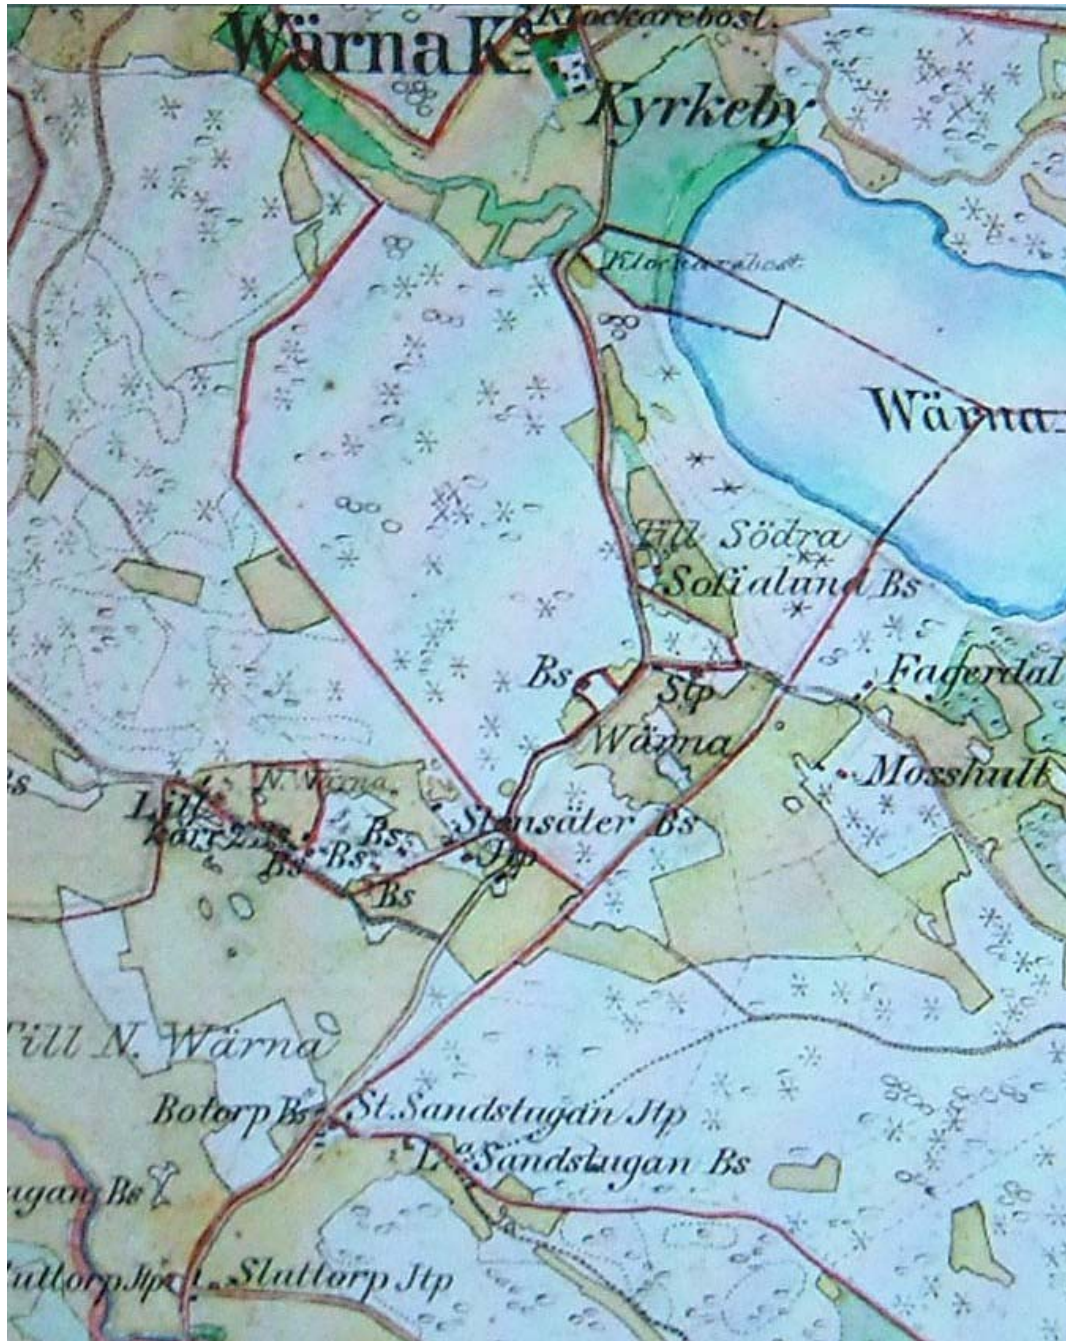
Värna kyrkogård (överst i mitten) och platsen för Värna nya kyrkogård (vid Botorp, nere till vänster) på häradskartan från 1870-talet.

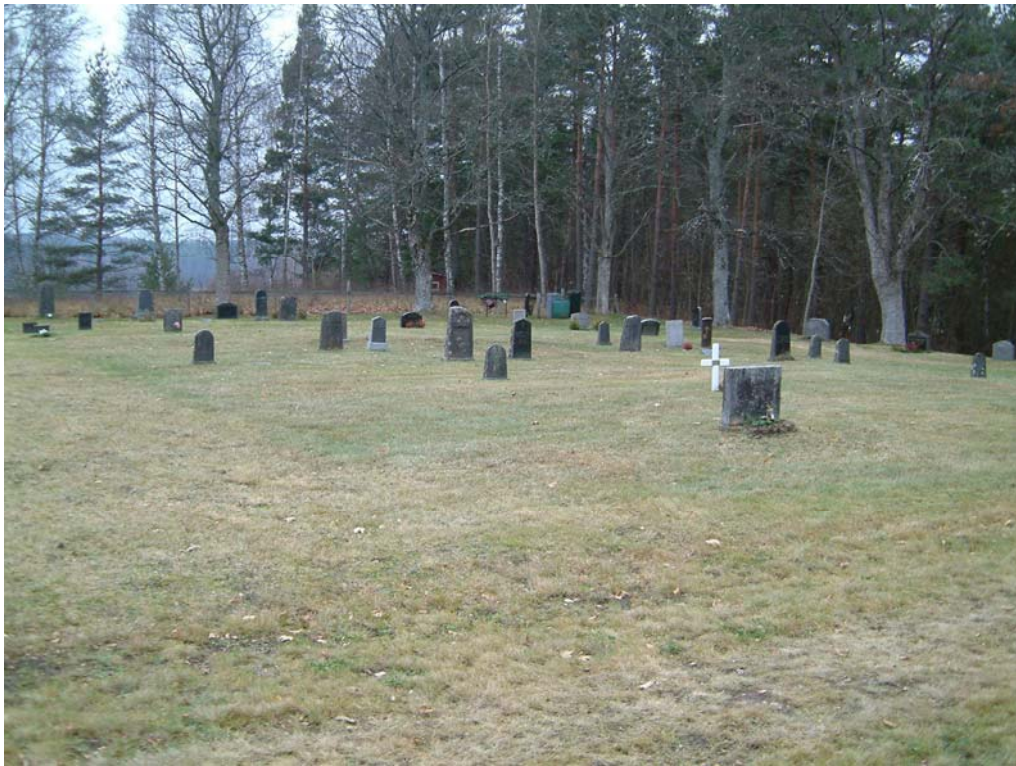
*Det sydvästra hörnet av kyrkogården har störst antal originalvårdar på plats. Stenarnas ringa storlek och den glesa beläggningen gör ändå att det ser ganska tomt ut. Längst fram i bild den igensådda mittgången.*

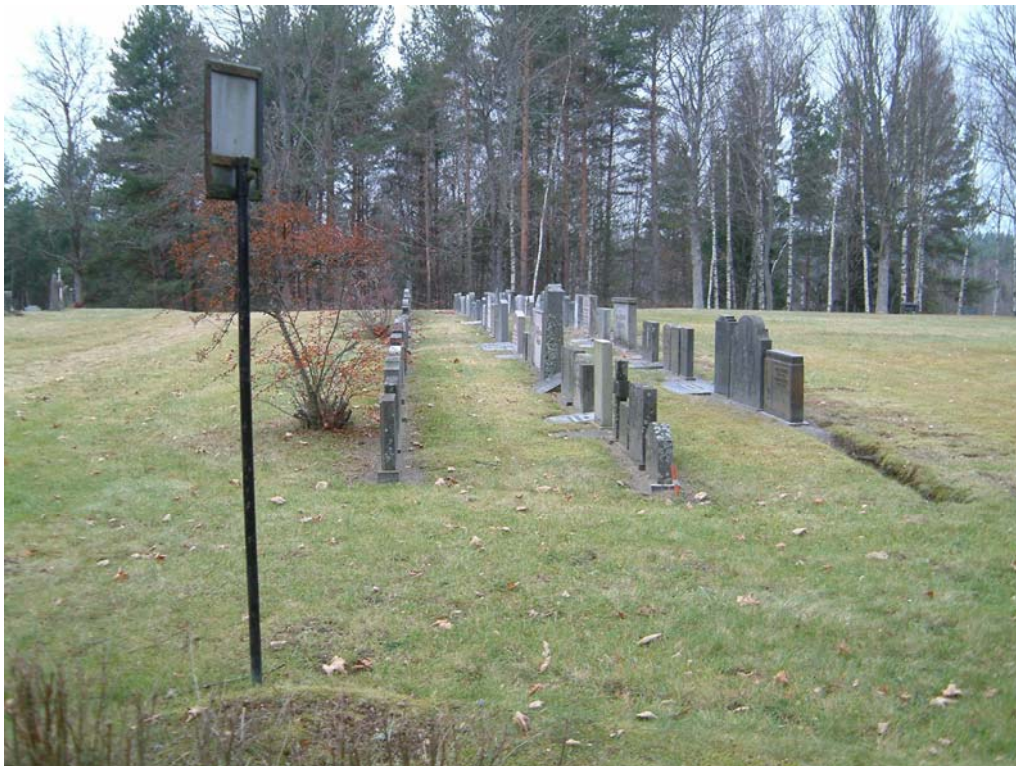
*De hitflyttade gravvårdarna ställs upp på täta rader vid sidan av mittgången.*

På senare år har kyrkogården använts som uppställningsplats för gravstenar som tagits bort från andra kyrkogårdar, främst Värna gamla kyrkogård. Dessa ställs upp i tätt packade rader dels längs mittgången och dels längs nordöstra utkanten.
