VÄSTRA TOLLSTAD KYRKOGÅRD

Kulturhistorisk kyrkogårdsinventering

Ödeshögs församling

ÖSTERGÖTLANDS LÄNSMUSEUM

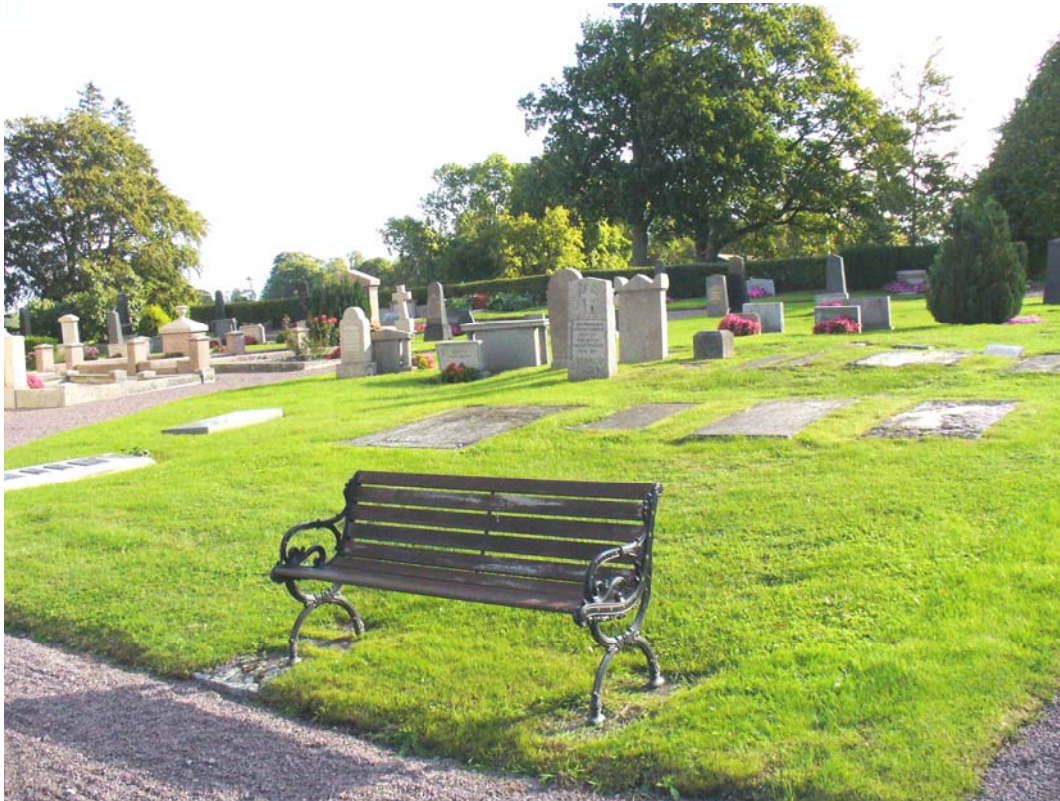
Gamla kyrkogården, sydöstra delen från sydväst med bl a gravhällar från 1600-talet.

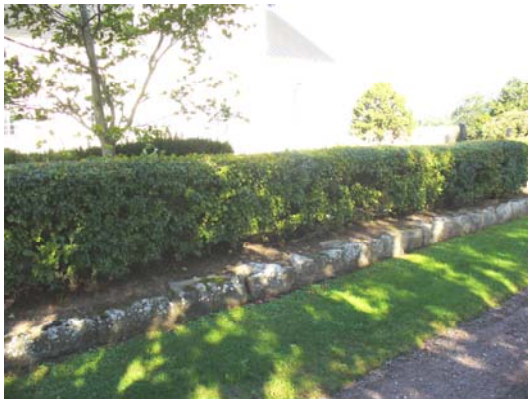
Öster: en ca 1,0-1,2 m hög klippt hagtornshäck. En låg rad huggen gråsten, något mer framträdande än på södra sidan. Nordöstra hörnet är en ca 0,7 m hög rundad stenvmur, kallmurad av ca 0,4-0,8 m stora gråstenar. En ca 0,8 m hög klippt tujahäck växer innanför muren.

Gamla kyrkogården, muren i öster.

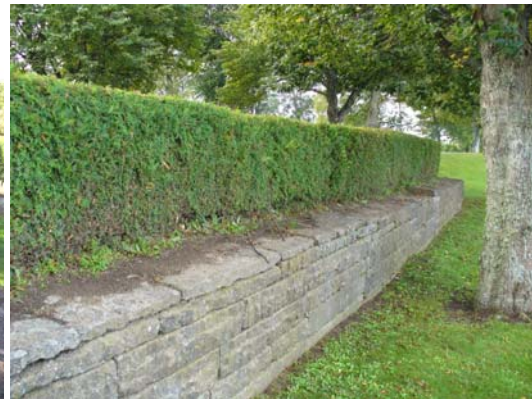
Nya kyrkogården, muren i väster.

Väster: en vinklad ca 0,1-0,8 m hög kallmurad stödmur av kalkstensskivor. Tujahäck växer innanför.

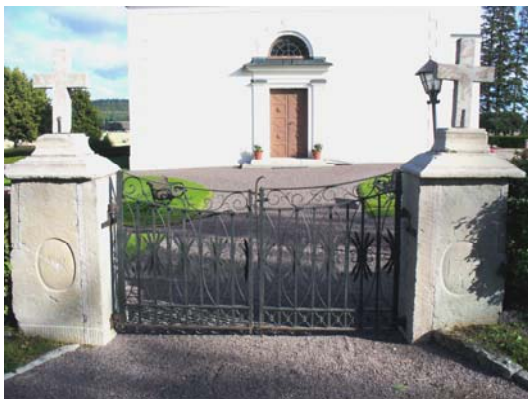
Söder: pargrindar i järnsmede med svagt konkavt krön. Bl a elipsformad dekor.

Kvadratiska grindstolpar av sammanfogade kalkstenshällar. Profilerat krön med kors.

Baserna är huggna med räfflor. På de södra sidorna finns släta ovaler. I den västra står "ÅR" och i den östra "1796".

Gamla kyrkogårdens södra grind.

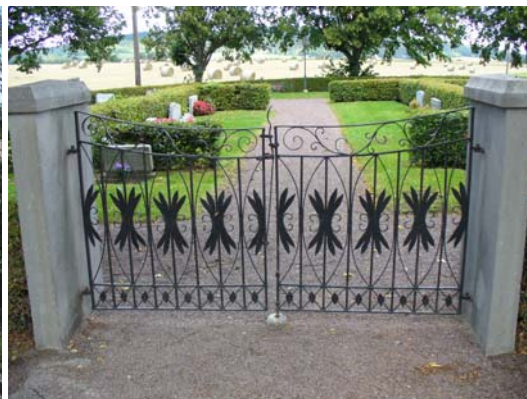
Nya kyrkogårdens södra grind

Söder: pargrind i järnsmide med svagt konkavt krön. Bl a ellipsformad dekor.

Grindstolpar av rektangulära stående kalkstenshällar. Löst profilerat krön. Dessutom kommer grusgångar in på kyrkogården från nordöst och sydöst.

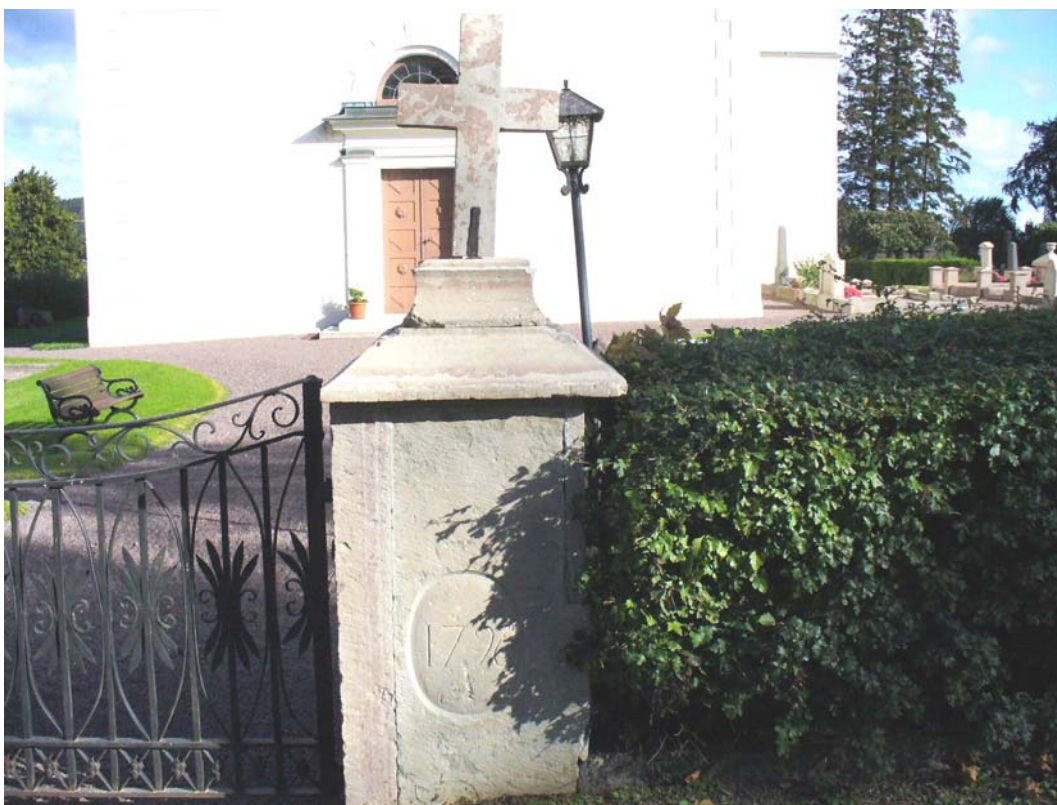
Gamla kyrkogårdens södra grind där den östra grindstolpen har inskriptionen 1796.

Västra Tollstad kyrka och kyrkogård utgör en väl samlad miljö med mycket höga kulturhistoriska värden. Grindarna i järnsmide är troligen från tidigt 1800-tal eller sent 1700-tal. Den senare dateringen kan i så fall knytas till att året 1796 finns på

grindstolparna i söder. Liknande grindstolpar av kalksten finns till flera kyrkogårdar i västra Östergötland.

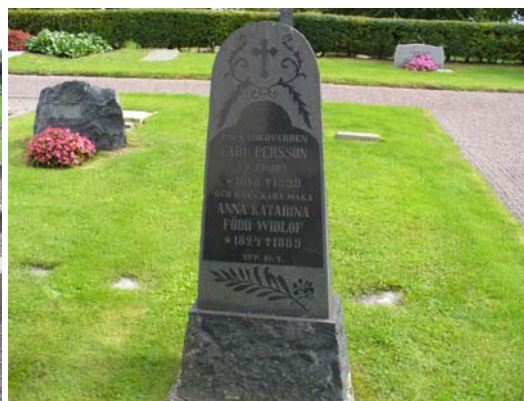
Gravvård i svart granit, sent 1800-tal.

Framför allt öster om kyrkan finns ett antal grusgravar omgärdade med stenram och en grav omgärdas med järnsmidesstaket. Staketet är troligen yngre än gravvården i svart polerad granit. Väster om gången till sydportalen ligger fem grusgravar samlade. Till de stenramsomgärdade gravarna hör i allmänhet gravvårdar i röd eller svart granit. Sydöst

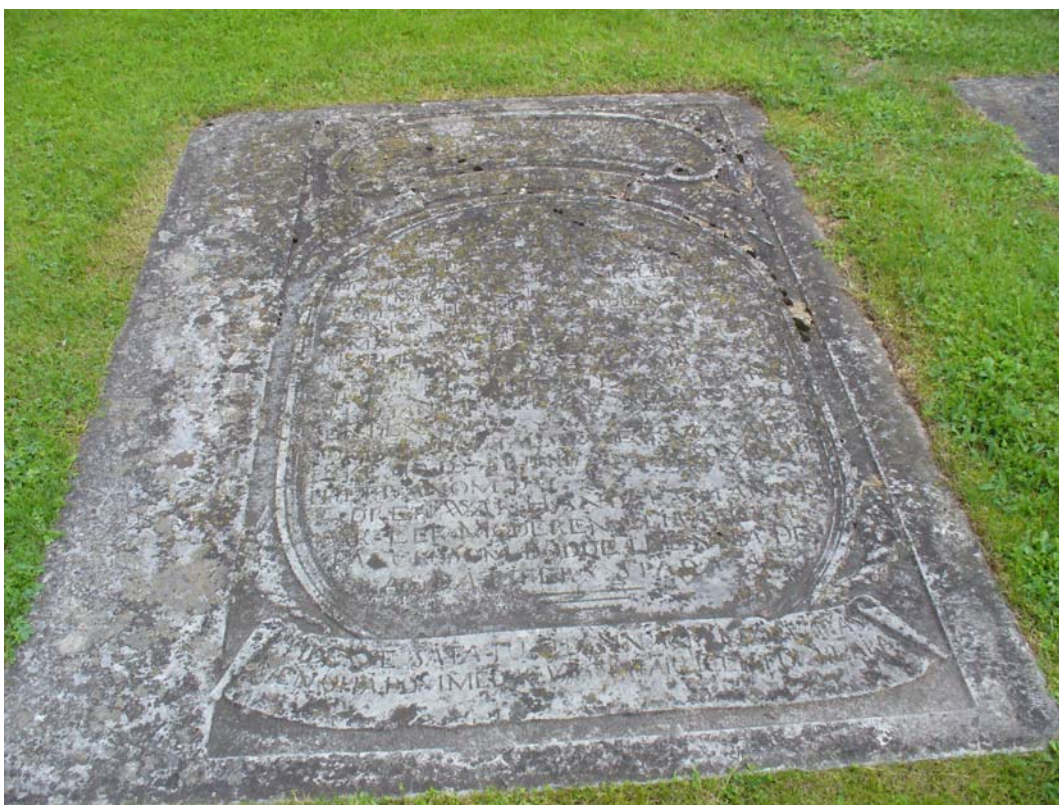
om kyrkan ligger flera skadade gravhällar i kalksten, de flesta från 1600-talet. Området nord/öst-syd/öst om kyrkan har en ålderdomlig karaktär med tätt liggande gravar och relativt stora gravvårdar.

Gravhällen från 1775 ligger sydöst om kyrkan där flera gravhällar, de flesta i sämre skick en denna, har placerats.

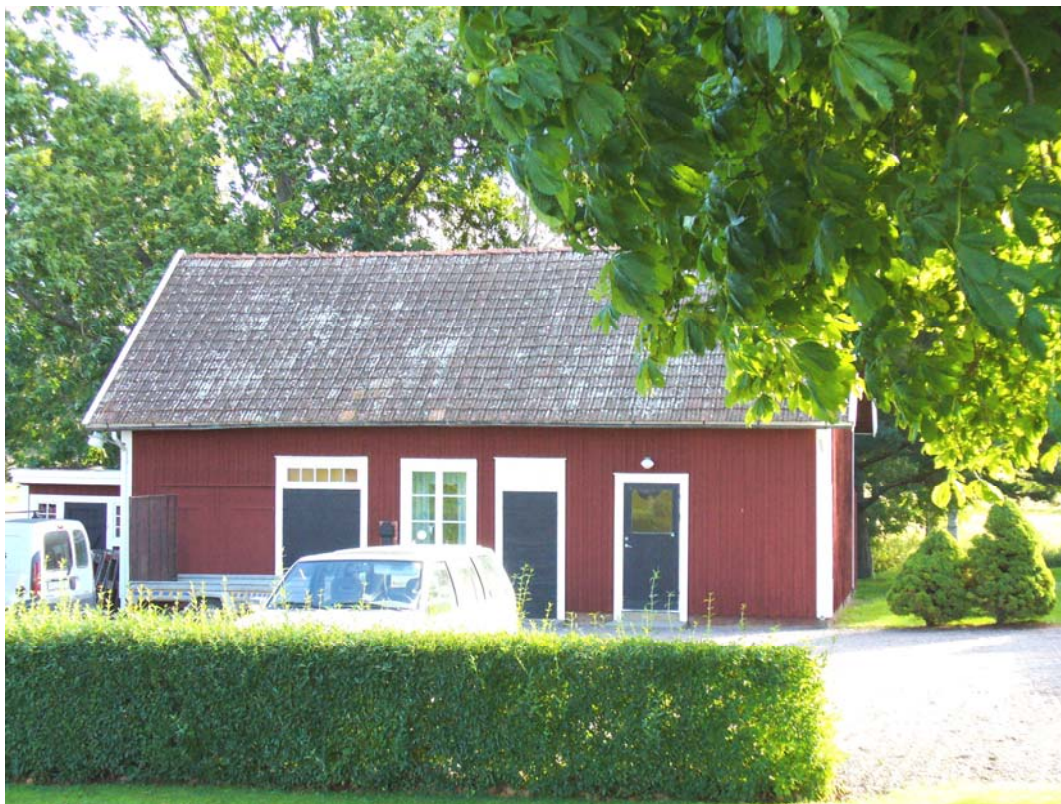
locklistpanel. Sadeltaket är täckt med tvåkupiga röda betongpannor. Svarta portar och dörrar och ospröjsade fönster. Den andra ekonomibyggnaden har rödfärgade fasader av stående locklistpanel och sadeltaket är täckt med trekupigt tegel. Spröjsade tvåluftsfönster och två panelfönster med spröjsat överljus. Här ligger även det gulmålade församlingshemmet från 1964.

Ekonomibyggnad till kyrkogården. Byggnaden har tidigare hört till prästgården.

Det är även viktigt att bevara det som minner om den tidigare prästgården i form av parkkaraktären i öster och nordöst samt ekonomibygnaden som hört till prästgården.
