Förklaring att Biskopsgården, kv Aposteln 2, Ågatan 63, Linköping, Östergötlands län har övergått från statligt byggnadsminne till byggnadsminne enligt lagen (1988:950) om kulturminnen

LÄNSSTYRELSENS BESLUT

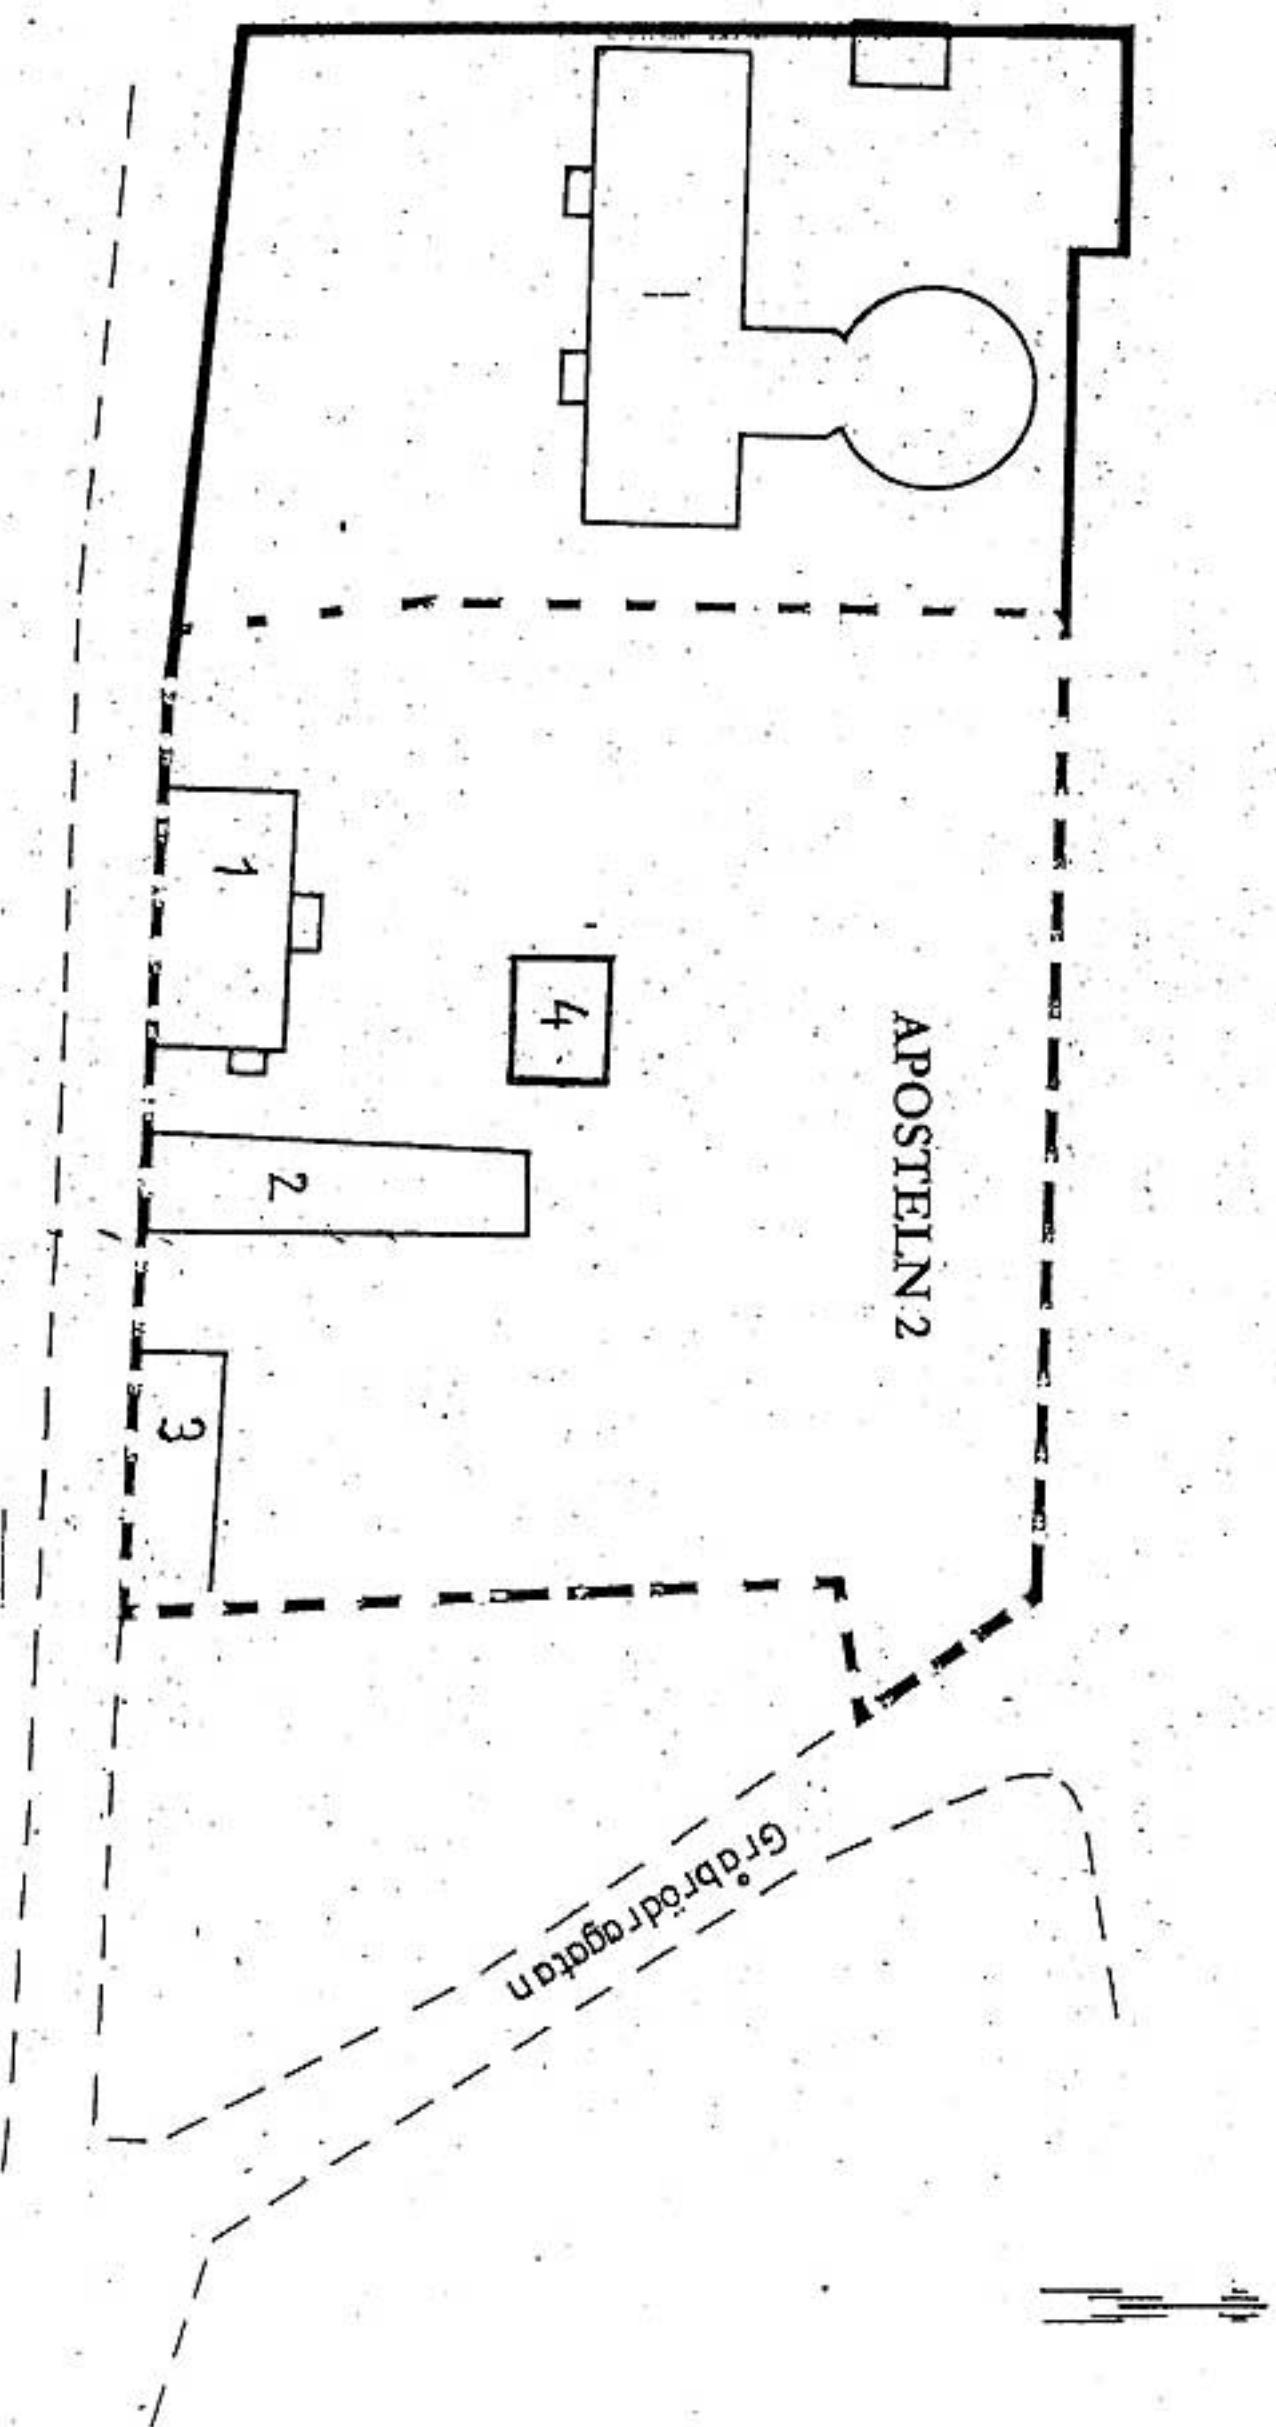
Situationsplan för byggnadsminnet Biskopsgården, Aposteln 2, Linköping,
Östergötlands län

- nr 1 huvudbyggnaden
- nr 2 flygeln
- nr 3 uthuset
- nr 4 källarbyggnaden

7) Det område som på bilagda situationsplan avgränsats med streckmarkerad linje får inte ytterligare bebyggas eller på annat sätt förändras. Området ska hållas i sådant skick att byggnadsminnets utseende och karaktär inte förvanskas. Trädgården med sina tillbehör, som murar, staket och portar ska vårdas och underhållas så att den äldre karaktären bevaras.

1) De byggnader, som på bifogad situationsplan markerats med nr 1-4 får inte rivas, till sitt yttre byggas om eller på annat sätt förändras.
