Kulturhistorisk karakterisering och bedömning

Måsarps kyrka

*Måsarps socken i Jönköpings kommun
Jönköpings län, Växjö stift*

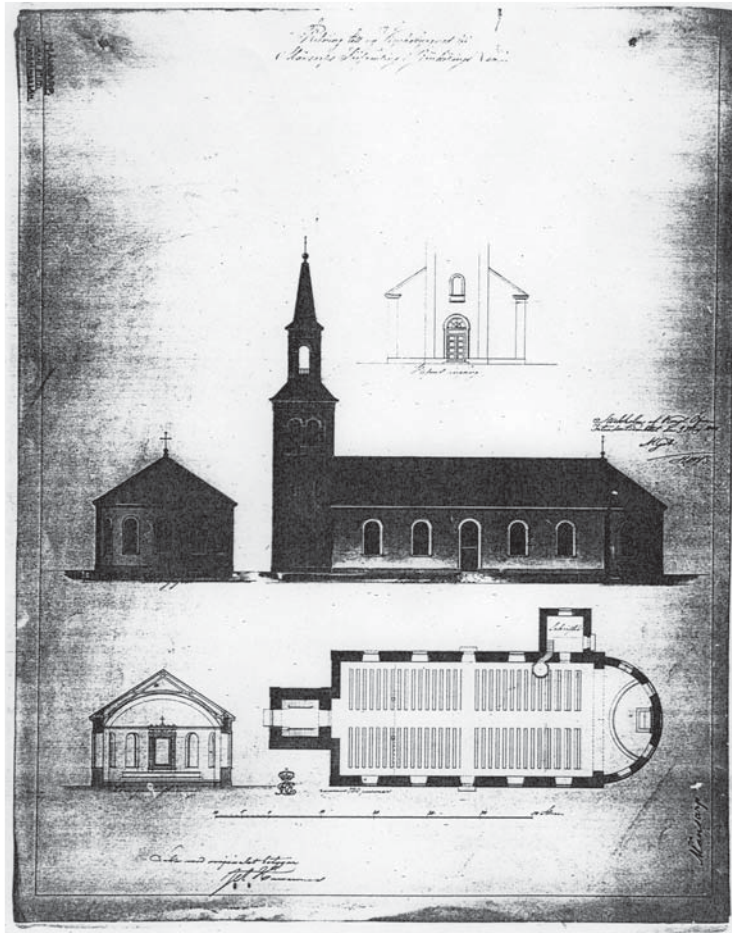
Arkitekt J A Hawermans slutliga ritning till kyrka för Månsarp. ATA.

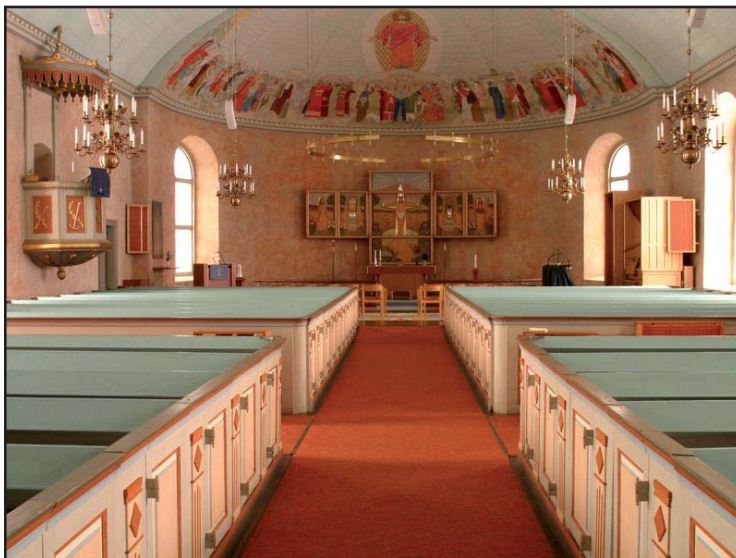
Kyrkorummet präglas i hög grad av 1900-talets omgestaltade kor och nya färgsättning.

Golvet består av mörkt fernissade furubränder från 1922. Det ligger högre i koret och bänkkvarteren. Altaret står på ett podium. Upp till koret är i mittgången en ramp av smala bräder. Väggarna bär en kvastad puts med flammig avfärgning i ockraton. Entrén från vapenhuset i väster har ett vindfång med halvfranska svajdörrar från 1922. Dessas ramverk är hållna i grå ton med beige fyllningar och uppläggning i rödbrunt och blått på listerna. Denna färgsättning upprepas på en stor del av kyrkorummets inredning. Till sakristian leder en ursprunglig halvfransk dörr i grått. Fönstren har innerbågar av grått trä från 1922 med blyinfattat, svagt färgat antikglas från 1954, i korfönstren även patinerat. Över kyrkorummet vilar ett ursprungligt flackt brädvalv, avfärgat i vitt med grå brytning. Taklisten är utformad som ett tandsnitt med beige kulör. Korets hjälmvalv är dekorerat 1957-58 av Waldemar Lorentzon från Halmstadsgruppen. Motivet Kristi återkomst är skildrat mot en grå botten. Ovan en grupp av bedjande människor från alla världsdelar tronar en stor Kristusfigur inom en mandorla. På sidorna skildras scener ur gamla och nya testamentet. I tidens anda finns lokal anknytning i form av en arbetare, en flicka i häradsdräkt, den lokale kyrkoherden och Tabergs silhuett i scenen med Bergspredikan. Formspråket är stiliserat med stram konturteckning och enhetliga fält med kraftiga färger, typiskt för Lorentzons monumentalmåleri.

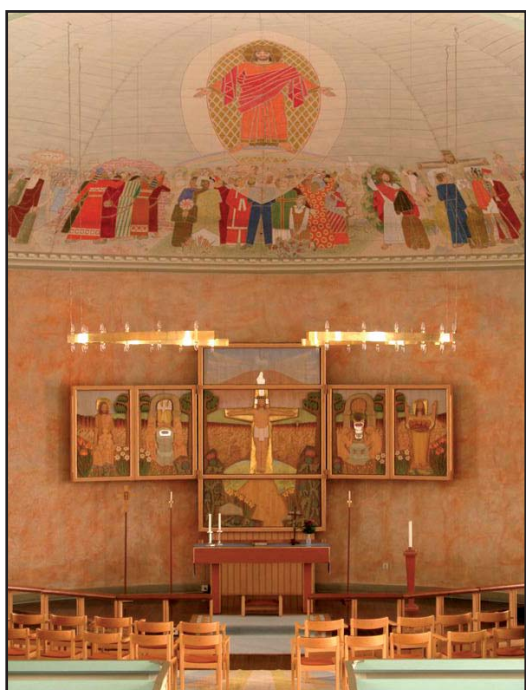
Koret är helt omgestaltat 1978 med ny stram inredning. Det flyttbara altaret består av tre kraftiga träskivor, målade i rödbrunt med förgyllda kanter. Den likaså flyttbara altarringen utgörs av sektioner med smala regler i beige och guld som bär en stoppad överluggare, vilken liksom knäfallet är skinnklädd. Samma färgsättning som altaret har ambon, dopaltaret och de båda nummertavlorna. Rödbunt,

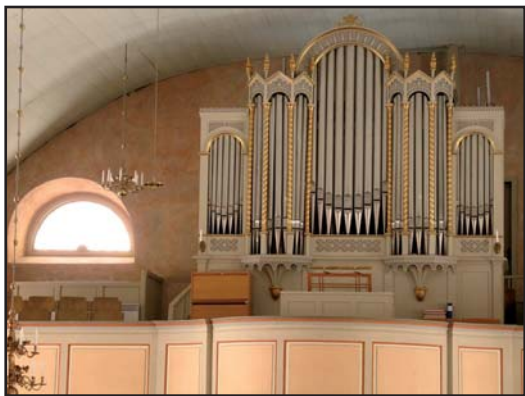
Rosenbergorgeln från 1857, om- och tillbyggd 1936.

Två crescendoverk finns. Spelbordet gjordes fristående 1936, men man kan ännu se skyltarna till registerandragen där det gamla satt, vilket också visar verkets ursprungliga disposition. Orgelfasaden är ett uttryck för 1800-talets nystilar med sina romanska bågmotiv och vimpergkrönte pitureller. Färgsättningen är i grå toner med förgyllad dekor. Läktarunderbyggnaderna från 1978 rymmer i söder samlingsrum och läktartrappa (byggd 1954), i norr kapprum med elcentral, handikapptoalett, städskrubb och stolförråd. Väggarna – som endast nödortfögt dragits in bakom den främre kolonnraden – är klädda med slätspont i gråblå lasyr och har halvfranska pardörrar mot mittgången.

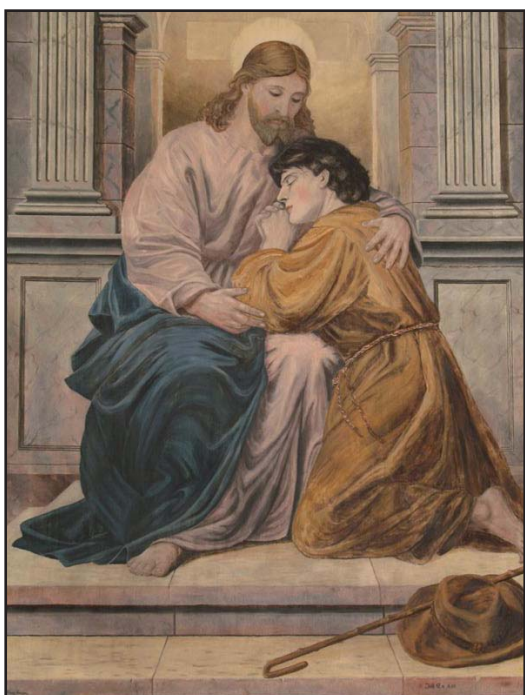
1899 års altartavla, "Kommen till mig..."

Bland kyrkans inventarier märks främst den föregående altartavlan från 1899, som nu hänger på norra långsidan. Det är en olja på duk målad av Carl Jonson från Bredaryd på temat "Kommen till mig..." Den tillhörande kolonnombfattningen och frontonen med strålsol, vilka är från 1853, förvaras nu på vinden liksom de ursprungliga nummertavlorna med lyror och altarringen. Dopfunten av sandsten med evangelistsymbolerna i relief är huggen 1930. Ett snidat litet 1700-talskrucifix kommer från gamla kyrkan.

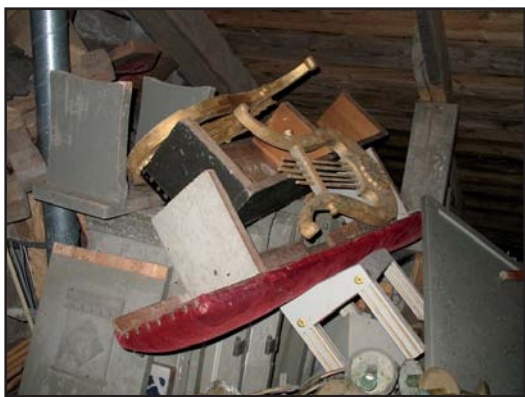
Diverse äldre inredningsdetaljer på kyrkvinden.

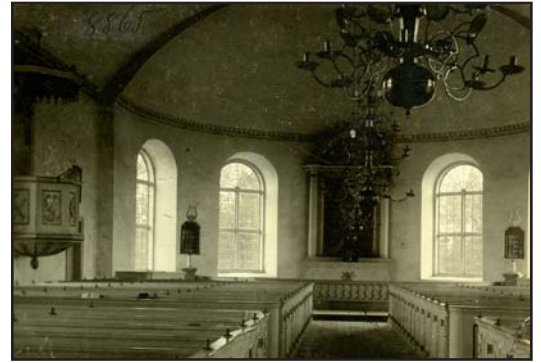
Interiörfotografi taget vid okänt tillfälle innan 1922 års omdaning då de mellersta fönstren igenmurades. Sedermera har takmålning och ny korinredning utförts. JLM.
