Kulturhistorisk karakterisering och bedömning

Gränna kyrkogård

*Gränna socken i Jönköpings kommun
Jönköpings län, Växjö stift*

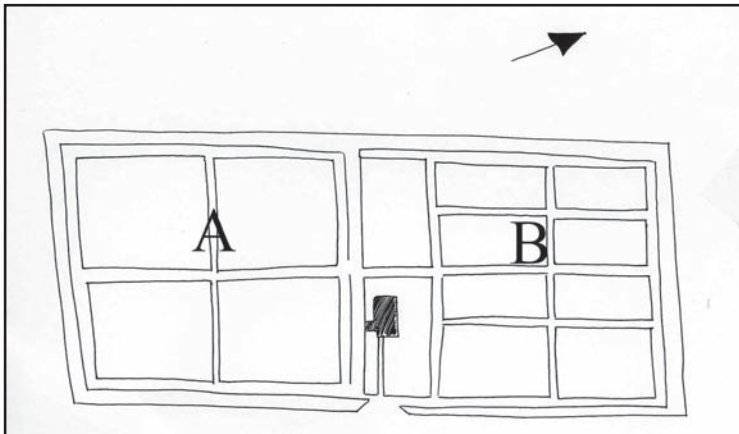
Enkel skiss över Gränna kyrkogård. Områdesbeteckningen är rapportförfattarens egen.

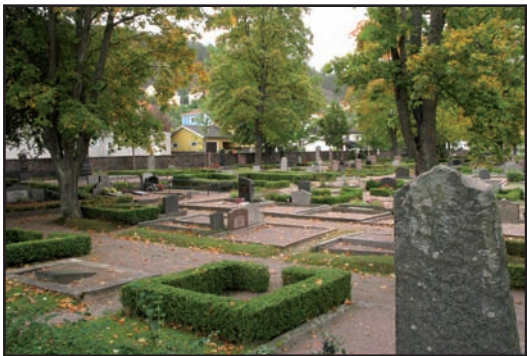
Kyrkogårdens två delar skiljer sig markant åt, den södra har en tydlig karaktär från förra sekelskiftet medan den i norr präglas av efterkrigstidens moderna uttryck.

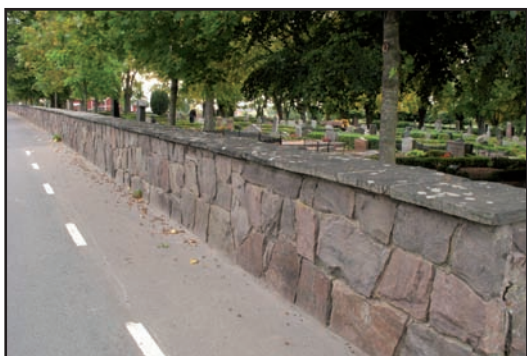
Muren som löper längs kyrkogårdens östra gräns uppfördes i samband med att kyrkogården utvidgades 1953 för att binda samman de två delarna.

Längs med vägen i öst finns en stenmur av stora klivna granitblock med cementfog. Muren är indragen vid ingångarna till kyrkogården. I söder och i väster växer en yngre oxbärshäck och i norr avgränsas kyrkogården av en vall ovanpå vilken det växer en aroniahäck.

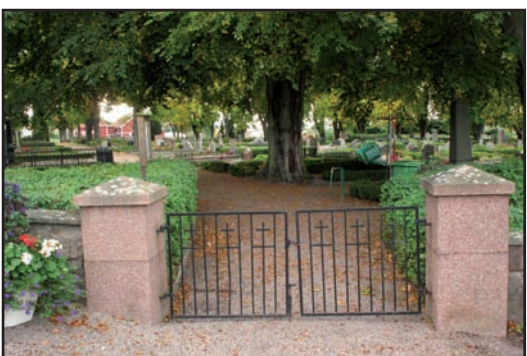
De tre ingångarna i den östra muren är identiskt utförda. Denna leder in till den äldre delen av kyrkogården.

Kyrkogården har tre stycken ingångar centralt placerade vid Skiftes-/Gärdesvägen. Den vänstra leder in på den gamla kyrkogården, den mittersta till kapellet och den högra till nya kyrkogården. De tre är identiskt utformade med grindstolpar av två kubformade block av kvaderhuggen granit med en konisk överliggare. Grindarna är svarta smidda järnkonstruktioner med ett enkelt gallermonster innefattande fyra kors.

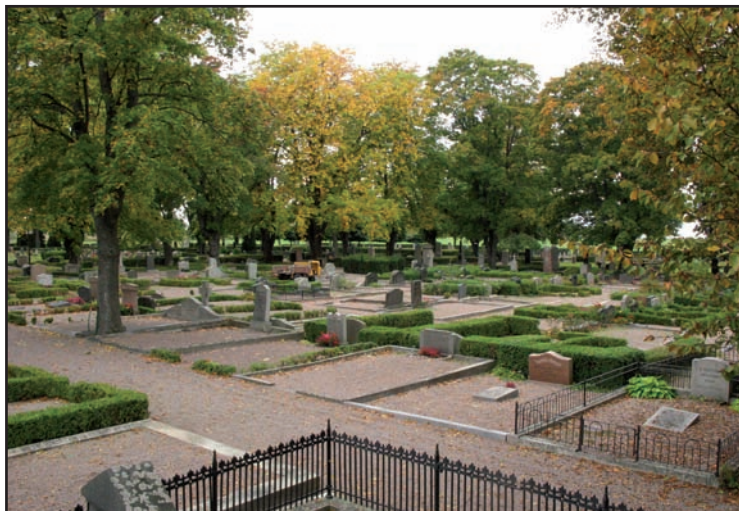
Område A inkluderar hela den södra delen av kyrkogården, den som anlades 1868. Området har en ålderdomlig prägel med de många bevarade grusgravarna med omgärdningar, de stora lönnarna och många högresta gravvårdar. Större köpegravar är placerade som fond längs kyrkogårdens yttre kanter och oregelbundet innanför dessa. Två gräsbevuxna områden finns centralt i området, dessa var tidigare reserverade för allmänna linjen. I dessa kvarter är gravvårdarna placerade i nord-sydlig riktning vända omväxlande mot öst och väst

Området har en tydligt bevarad struktur med större och mer monumentala gravvårdar längs dess kanter och kyrkogårdens gångar, och mindre allmänna vårdar är placerade i kvarterens mitt. En stor del av det kulturhistoriska värdet ligger i de bevarade grusytorna, gångar och gravar, och grusgravarnas olika typer av omgärdningar. Att så många äldre lönnar finns kvar har också en stor betydelse för områdets karaktär. De äldre och mer påkostade gravvårdarna bör bevaras liksom vårdar med titlar, gårds- och ortsnamn samt vårdar av personhistoriskt, lokalhistoriskt eller konstnärligt värde. Nya vårdar kan med fördel placeras i det västra av de gräsklädda kvarteren, där många yngre gravvårdar redan finns.

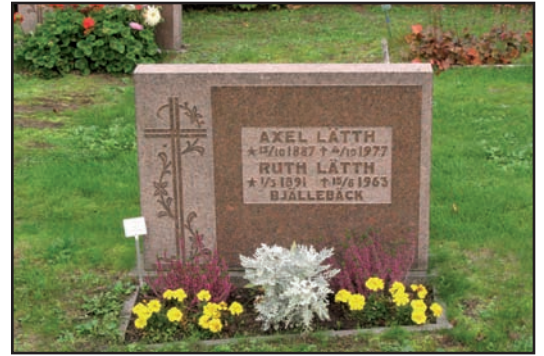
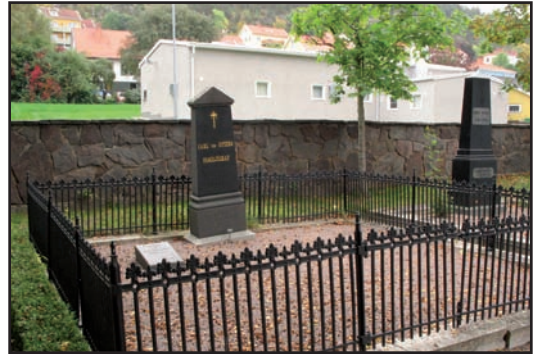
På kyrkogårdens norra del är gravvårdarna moderna med låga och breda proportioner. I söder finns många grusbäddar med omgärdning bevarade som tillsammans med de mer högresta gravvårdarna ger ett mer ålderdomligt intryck.

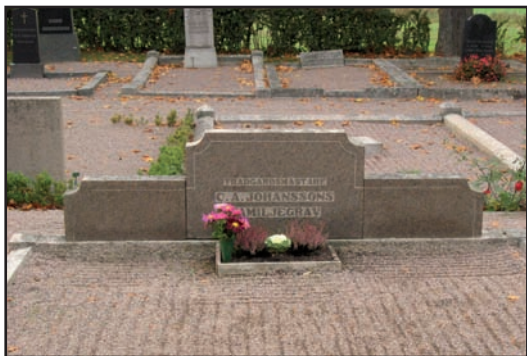
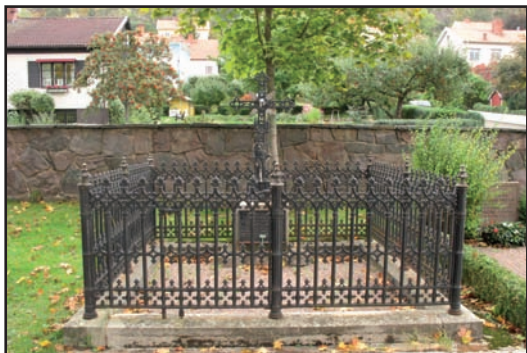
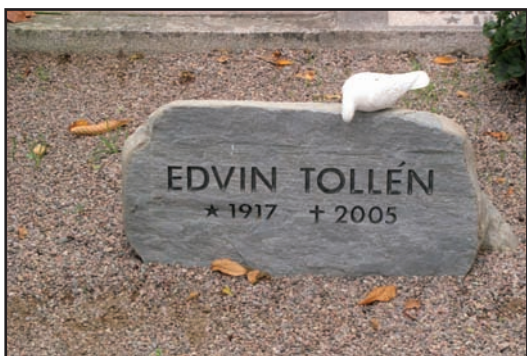
I området finns ett brett spektrum av gravvårdar: den låga och breda värden blev modern under 1930-talet, gjutjärnskorset i kombination med järnstaket visar på den industriella utvecklingen under det sena 1800-talet och dagens moderna vörd tar inspiration av den naturliga stenen.

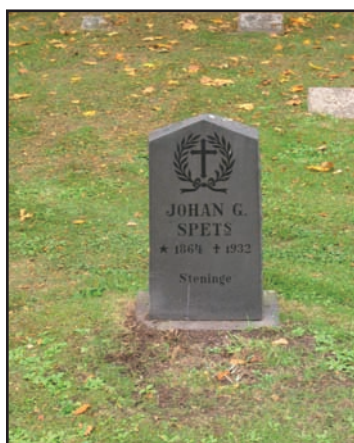
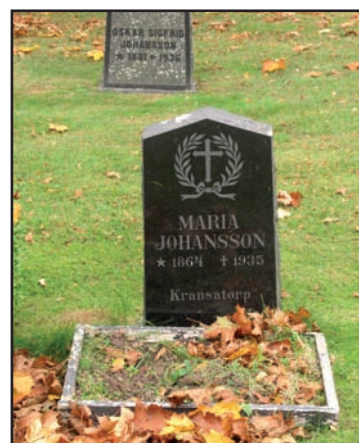
Ett fåtal gravvårdar ur allmänna linjen finns ännu bevarade på Gränna kyrkogård. Tyvärr har så många avlägsnats att det inte går att se den typiska kronologiska ordningen och kvarteren ger ett utspritt intryck.

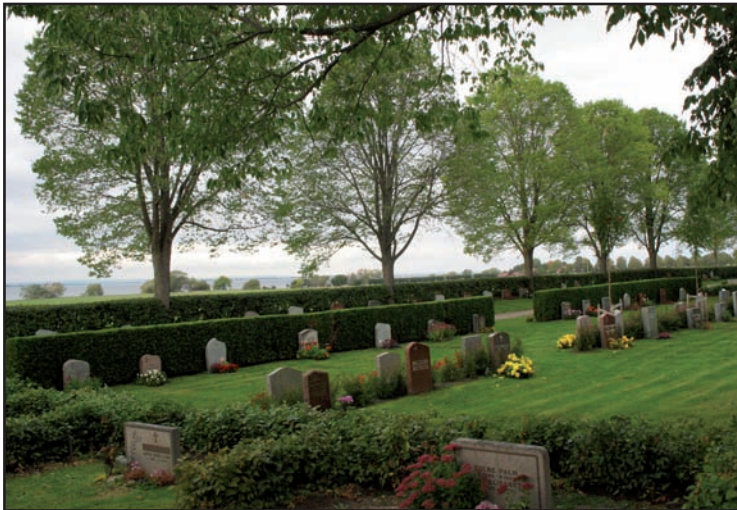
Område B inkluderar hela den norra delen av kyrkogården, den som anlades 1953. Området har en karaktär som blev modern under mitten av 1900-talet med gräsklädda kvarter omgärdade med meterhög häckar av avenbok. På områdets västra kvarter finns även meterhög rygghäckar av thuja eller oxbär. Områdets östra kvarter avslutas mot områdets mittgång av låga buxbomshäckar mellan varje grav. Området är välbevarat sedan anläggandet och har fortfarande en tydlig efterkrigsstruktur.

Området har en enhetlighet som är typisk för denna tid, med regelbundet placerade gravvårdar av liknande utseende i upprepade rader. Det kulturhistoriska värdet är främst kopplat till denna tidstypiska utformning och homogena regelbundenhet, karaktären är dock inte unik utan snarare mer typisk och är väl företrädd på de flesta kyrkogårdar i landet. Vegetationen bidrar starkt till karaktären i området och bör bibehållas.

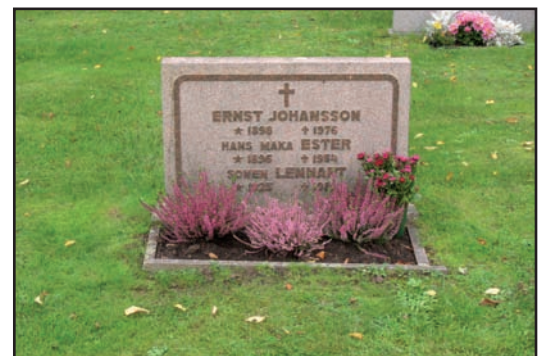
De flesta gravvårdarna på den norra delen av kyrkogården har den låga och breda formen som blev allt vanligare under mitten av 1900-talet och under efterkrigstiden var allena rådande.

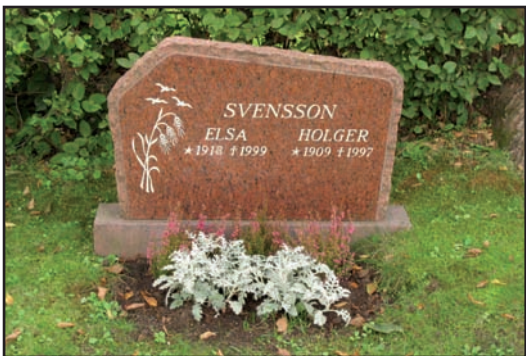
Under 1990-talet började vårdarna få mer asymmetriska former och i många fall var vårdarna inspirerade av naturstenen.

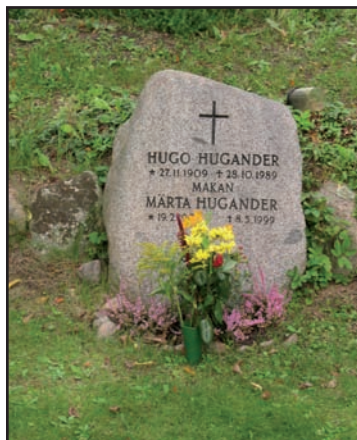
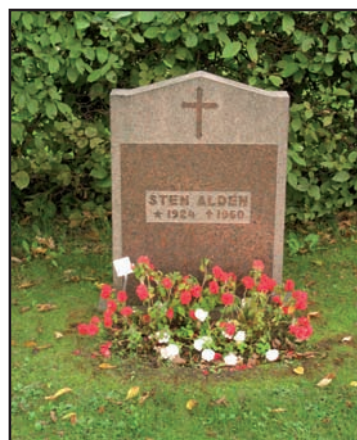
Den låga och breda vårderna är vanligast i området men andra varianter förekommer också.

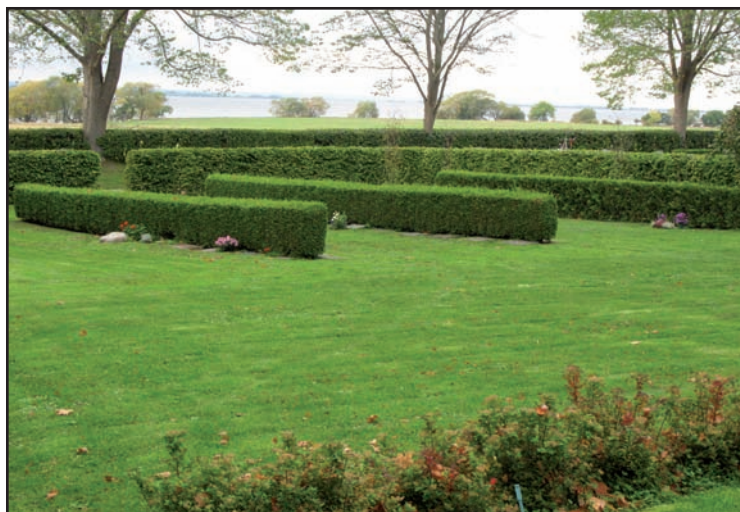
Urnlunden ligger i ett område väster om gravkapellet men skärmas av från det med hjälp av en plantering av höga kulturväxter. Från den övriga kyrkogården avgränsas lunden av en snöbärshäck i söder

och en avenbokshäck runt den övriga lunden. På en öppen gräsyta finns tre parallella thujahäckar i öst-västlig riktning vilka fungerar som fond för gravvårdarna. Här finns även en stensatt plats med bänkar som vetter mot väster.

Urnlunden är idag väldigt liten och har en diskret och enkel framtoning. Mycket av den kulturhistoriska karaktären ligger i lunden som tidstypisk företeelse och ett uttryck för nya begravnings seder.
