Kulturhistorisk inventering av kyrkobyggnader och kyrkomiljöer i
Linköpings stift 2011/2012

BJÖRKHÄLLAKYRKAN

Borensberg
Motala kommun
Linköpings stift
Östergötlands län

Kulturhistorisk inventering av kyrkobyggnader och kyrkomiljöer i Linköpings stift
Delrapport april 2012

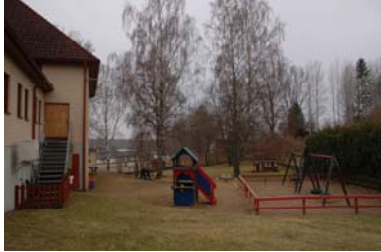
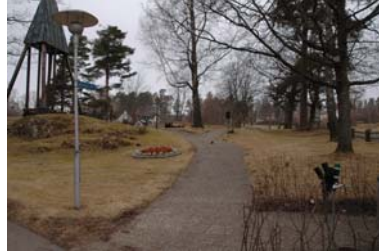
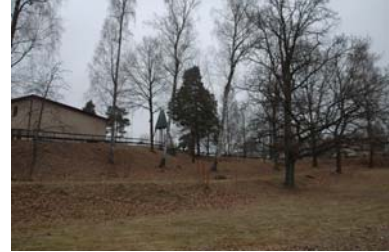
T.v. På baksidan av kyrkobyggnaden, finns ett generöst grönområde som används av förskolan. Till vänster i bild finns en branddörr, utrymmet under trappan används som förråd. Mitten; Området framför kyrkobyggnaden utgörs av ett kuperat område med berg i dagen. Där finns minneslund och klockstapel. T.h. Utanför den inhägnade tomten finns ett område som ägs av församlingen, där finns önskan om att anlägga en asklund.

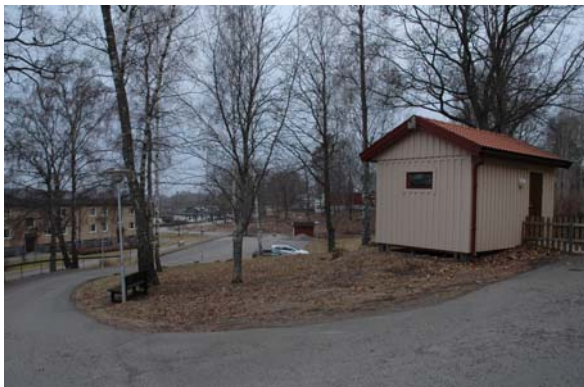
Asfalterad väg vid kyrkobyggnadens södra sida.

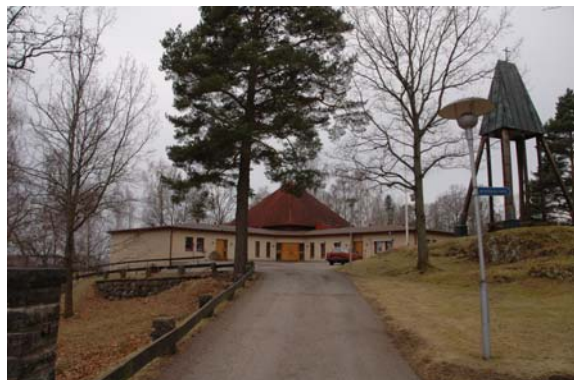
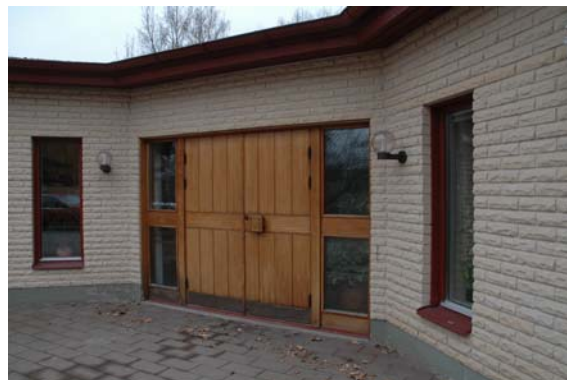
T.v. Kyrkan och klockstapeln samt den asfalterade vägen till kyrktorget. T.h. Huvudentrén.

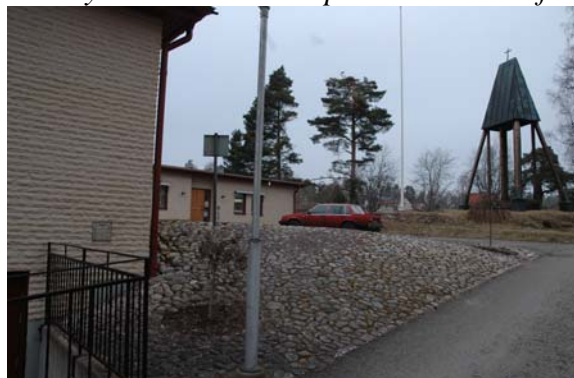
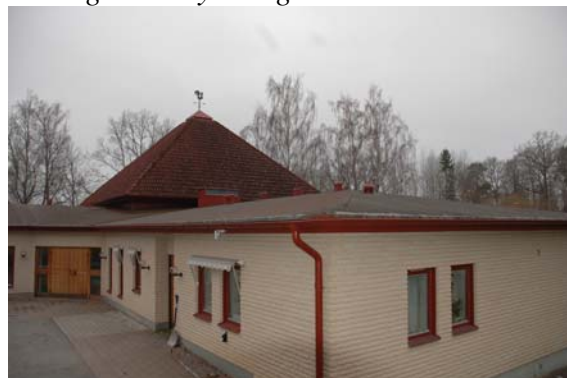
T.v. På bilden ses bl.a. den nytilkomna stensättningen. T.h. Det flacka, valmade taket och det utmärkande pyramidtaket.

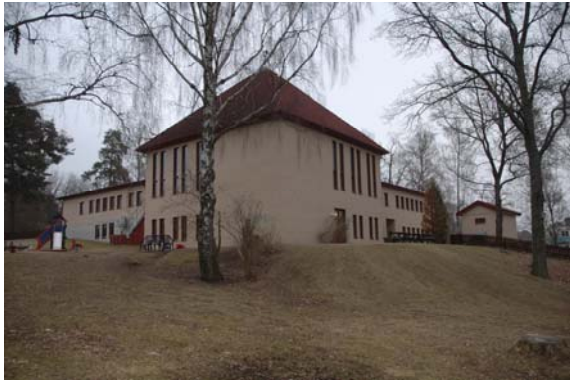
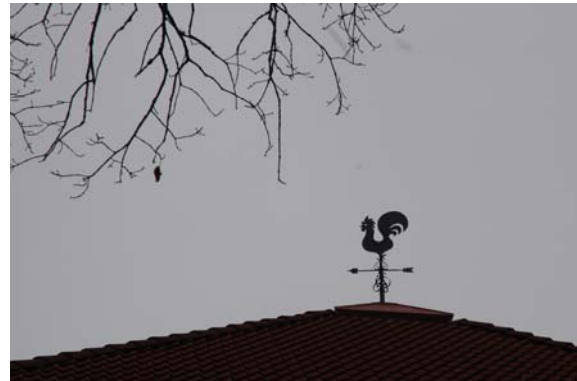
T.v. Kyrkobyggnadens baksida som domineras av kyrksalen. Byggnaden omges av förskolans kuperade utegård, och till höger i bild syns det nybyggda förrådet som byggdes 2009. T.h. Kyrktuppen, som för övrigt, vann tävlingen "Årets kyrktupp" 1993.

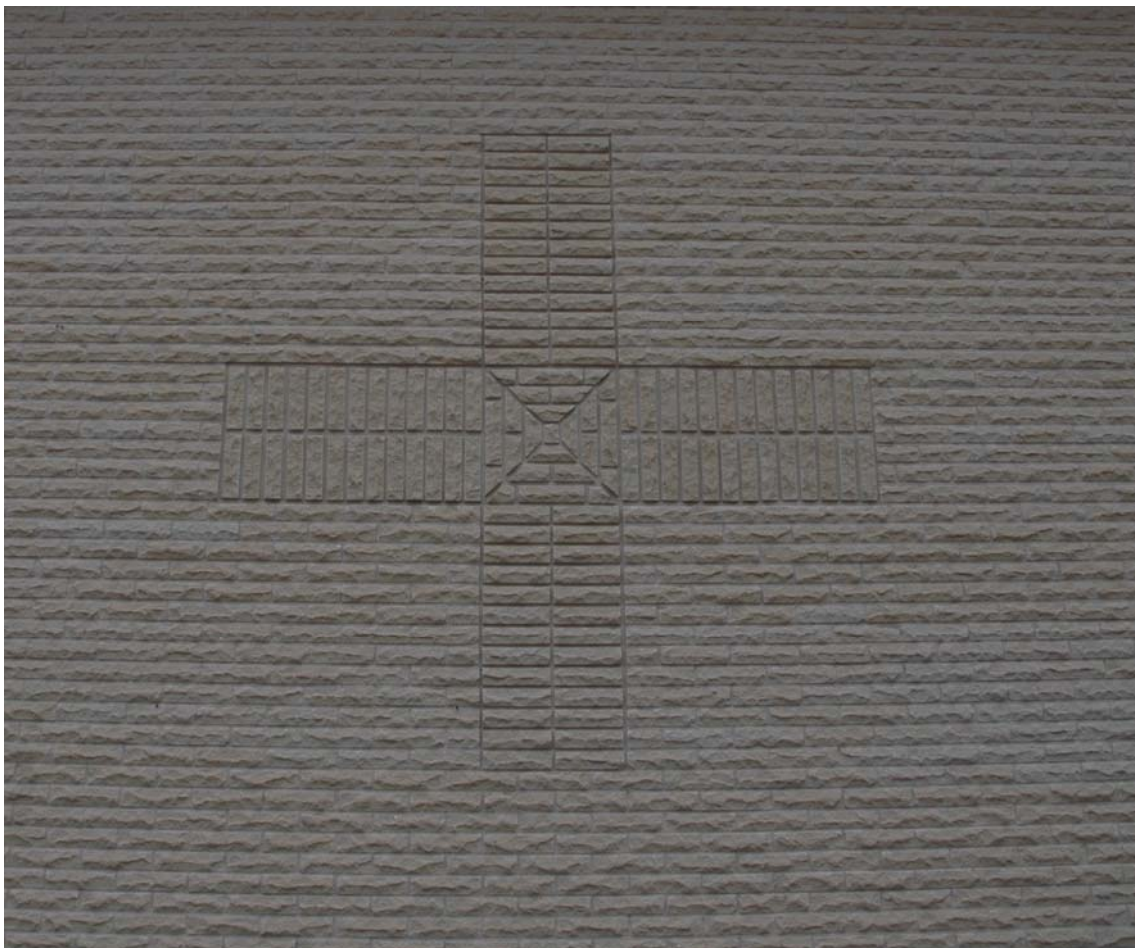
Kyrkobyggnaden har formen av ett "V", med fasader i sandstensfärgat mexitegel som vilar på en slät, grå sockel. Fasaderna saknar utsmyckning bortsett från ett kors som är mönstermurat på byggnadens sydöstra gavel. Där är också soptunnor placerade och det finns en dörr som leder in till garage/förråd i suterrängplanet. Kyrksalens pyramidtak dominerar det exteriöra uttrycket i kontrast mot "längornas" tak som har ett lägre, flackt valmat tak belagt med tjärpapp. Pyramidtaket är belagt med rött betongtegel och kröns av en kyrktupp. Kyrktuppen är ritad av Göran Henriksson i Hanorp i Klockrike, och tillverkad och skänkt av smeden i Klockrike, Lars Johnson. På byggnadens baksida är de lägre längorna indragna, de är inte placerade i liv med kyrksalens kvadratiska form, som på så vis markeras. Hängrännor och stuprör på byggnaden är målade i samma mörkröda kulör som fönstren.

Mönstermurning i form av ett kors, på kyrkans sydöstra gavel.

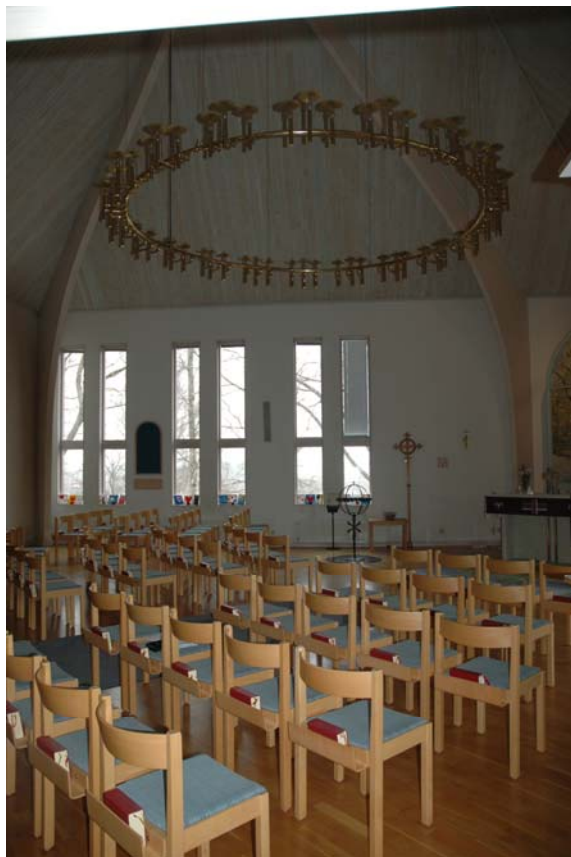
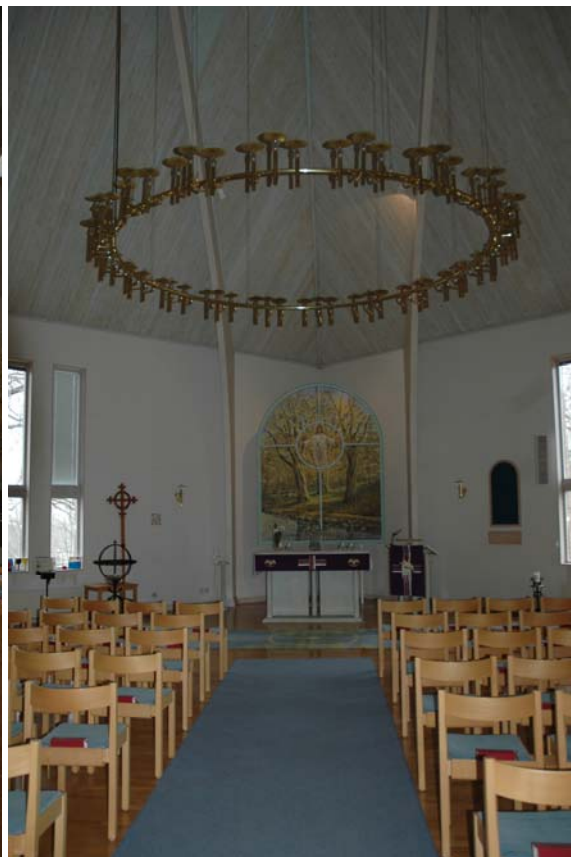
Kyrkorummet.

Pyramidtakets höjd och limträbågarna bidrar till att rummet präglas av rymd. Detta förstärks också av stående rektangulära fönster med tvärpost som bidrar till det sakrala intrycket. Taket består av träpanel, laserad i vitt och ljusblått. Centralt i kyrksalen hänger en cirkelformad ljuskrona i mässing, med 60 ljuspunkter. Ljuskronan är levererad av AB Eric Wännå som också levererat lampetterna.

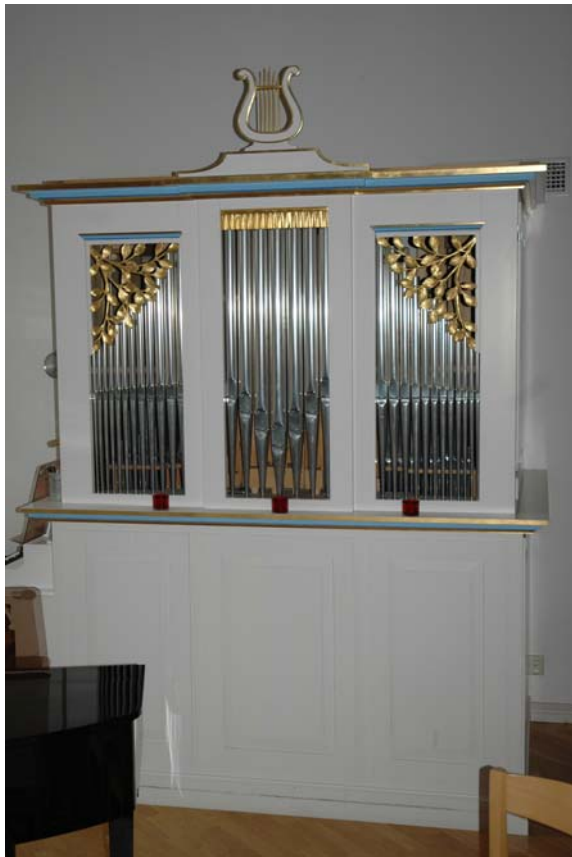
Orgel.

Orgeln är byggd av Ålems orgelverkstad och ritad av företagets chef Sune Fondell – den invigdes söndagen efter Trettondagen 1990. Orgeln har ett antikinspirerat formspråk, målad i ljus kulör, med förgyllda och blåmålade detaljer. Dopfunten är målad i ljusgrå kulör och har ett enkelt formspråk.

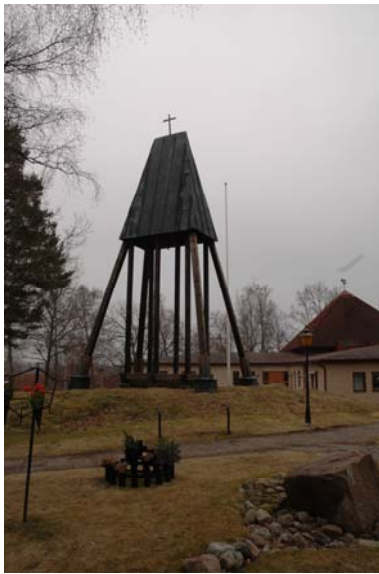
Klockstapeln, som uppfördes 1958 är placerade på en mindre höjd. Inskriptionen på klockorna lyder, ”Hör Gud, sin nåd Dig ännu bjuder.” Klockstapeln har ett traditionellt formspråk, som en klockbocksmodell med stödben. Den är inklädd nertill med kopparplåt samt klockhus i kopparplåt.

- Kyrkobyggnadens symmetriska och enkla exteriöra uttryck ska beaktas i samband med diskussioner om eventuella förändringar, som t.ex. tillbyggnader.
- Kyrksalens enhetliga formspråk ska bevaras.
- Klockstapeln ska bevaras, då den åskådliggör kyrkomiljöns historia.
