Kulturhistorisk karakterisering och bedömning

Bredestads kyrkogård

*Bredestads socken i Aneby kommun
Jönköpings län, Linköpings stift*

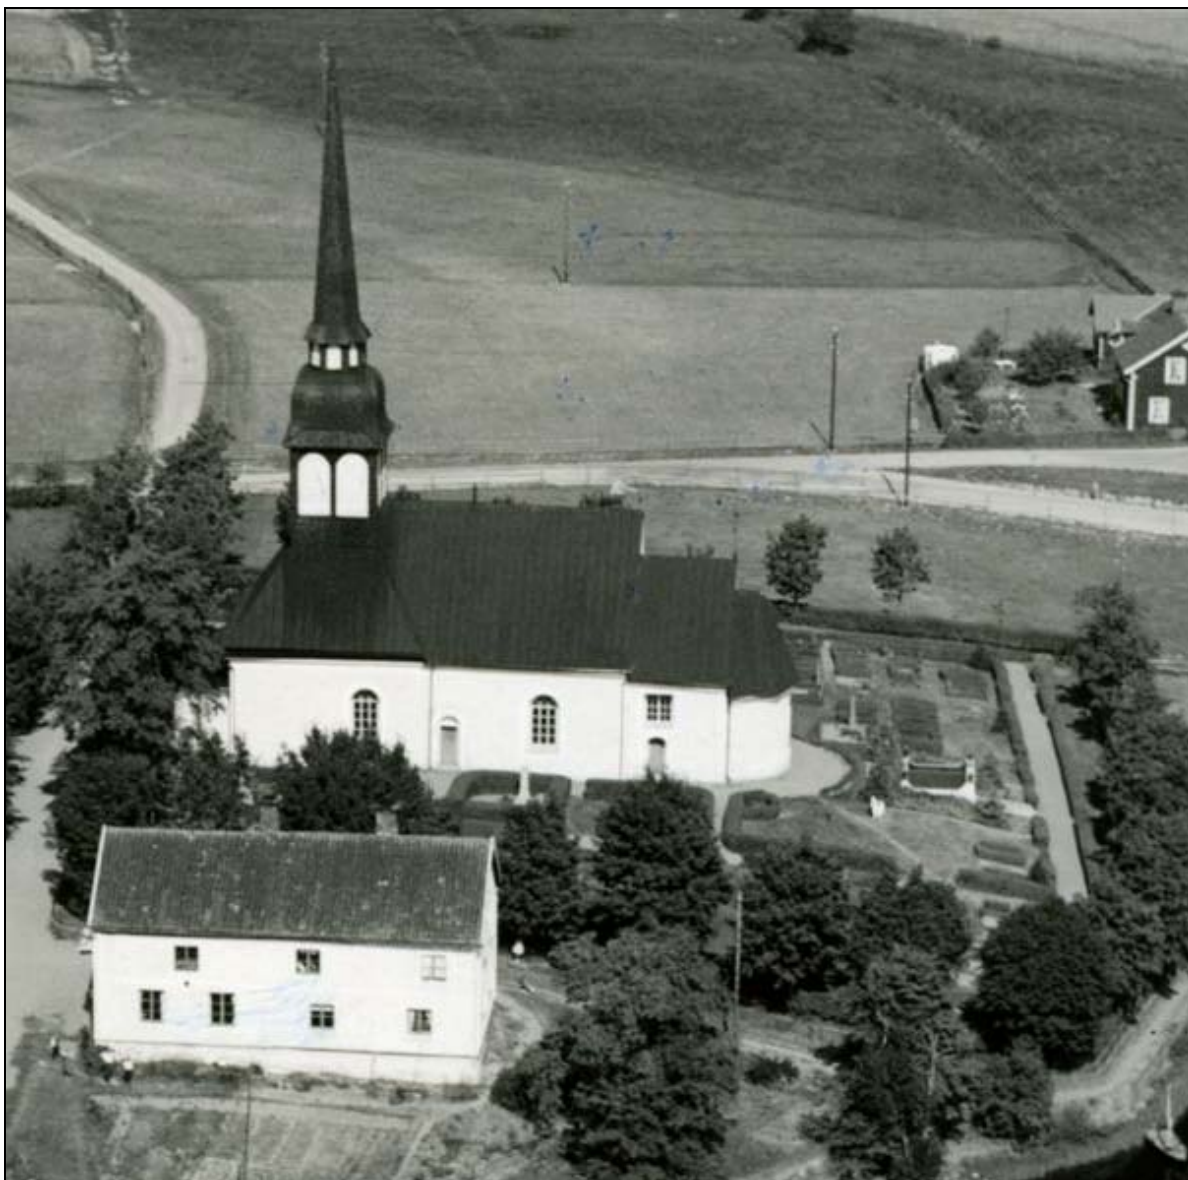
det att kyrkogården i Aneby tog över flertalet begravningar. En flygbild över kyrkan med omgivningarna från 1935 ger dessutom en översiktlig bild av delar av kyrkogården. Dessa delar präglas av häckomgärdade gravar eller grupper av gravar som binds samman av grusgångar och gräsmattor. Även kvarteren och grusgångarna är delvis kantade med dessa finklippta häckar. Trädkransen av huvudsakligen lönn som idag har flera stora luckor ses också här nästan komplett.

Bredestads kyrka fotograferad 1935 av AB Flygtrafik. Foto från Jönköpings läns museum.

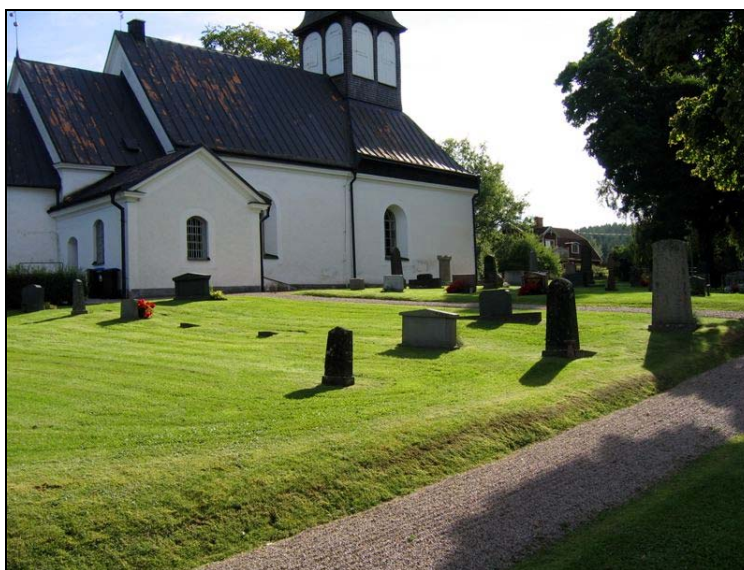
Norra delen av kyrkogården, där huvudparten av gravarna idag saknar vårdar.

Bredestads kyrkogård är en relativt liten kyrkogård och har även relativt få gravvårdar. Kyrkogården är uppdelad i två kvarter söder om kyrkan och två norr och nordost om kyrkan, direkt öster om koret ligger i en sluttning ett gravkor från 1924. Förutom gravkoret finns en stor andel äldre gravvårdar med höga kulturhistoriska värden på kyrkogården. Nyare gravvårdar ligger främst samlade i sydöstra kvarteret. Samtliga gravar bortsett från en är täckta av gräs. Kyrkogårdens främsta kulturhistoriska värde ligger i de enskilda bevarade äldre gravvårdarna. Många rader och kvarter har tunnats ut i takt med att gravvårdar har avlägsnats vilket ger ett något övergivet uttryck. Av kulturhistoriska skäl är det värdefullt att inga fler äldre gravvårdar avlägsnas.

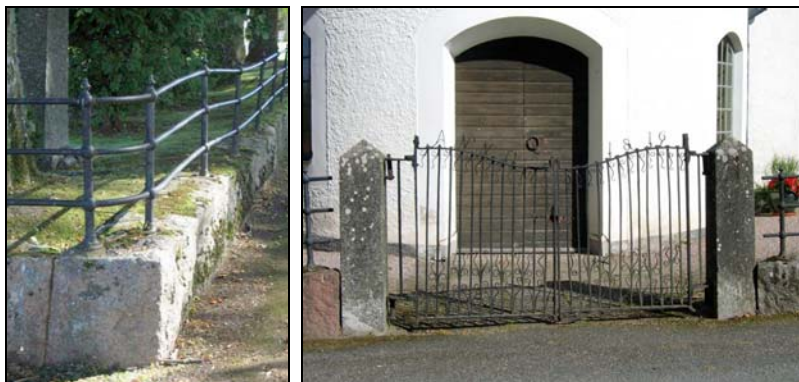
Kyrkogården omges av ett järnrörsstaket på en sockel av kanthuggen granit. En sammanhållen trädkrans saknas men ett antal äldre lönnar minner troligen om en trädkrans som har gallrats ut under åren. Längs västra muren växer även en äldre alm och en lind, förutom lönnarna.

Omgärdning av järnrörsstaket på stensockel. Huvudgrinden är liksom de övriga grindarna smidda och dekorativt försedda med årtal upptill.

Tre ingångar till kyrkogården finns, samtliga med smidda järngrindar och grindstolpar i slåthuggen granit med konisk avslutning upptill. Grindarna är dock av olika ursprung, grinden vid huvudingången i väster är från 1816 och den södra grinden från 1863 – enligt de årtal som smeden har dekorerat dem med. Den östra grinden har förlorat en siffra i sitt årtal (18_1) men torde alltså vara från 1800-talet. Grindstolparna är sekundära, troligen samtida med stålörnsstaketet, vilket bland annat syns på senare tiders anpassning av huvudingångens grindar till en bredare öppning.

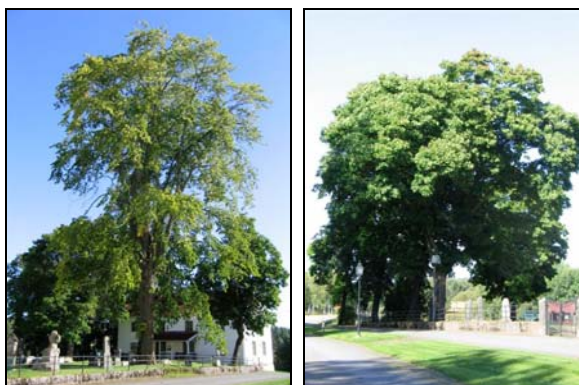
Kyrkogårdens växtlighet består huvudsakligen av de större äldre träden längs med kyrkogårdsmuren, nio stycken lönnar, en alm och en lind. Gravkoret öster om koret kantas av häckar på tre sidor, liksom av två resliga pelartujor vid ingången. Hela kyrkogården utom grusgångarna är annars täckt av gräsmatta. Gravvårdar som vårdas av kyrkogårdsförvaltningen har blomsterplanteringar i nedsänkta plastlådor. Häckar i gravraderna, så kallade rygghäckar, saknas. Vid förnygringar av de till åren komna träden är det viktigt att slå vakt om variationen i ålder och trädslag. Den ensamma almen i kvarter A kan mycket väl härröra från den tidigaste trädkransen runt kyrkogården då dessa på landsbygden sällan planterades före 1800-talets mitt eller slut. Ofta levererades träd till trädkransen av flera gårdar i socknen och därför kunde de äldsta trädkransarna innehålla flera olika trädslag, variation som kan härröras till detta är därför värdefullt att slå vakt om.

En ensam äldre alm vittnar möjligen om en äldre trädkrans, den nuvarande består huvudsakligen av lönn.

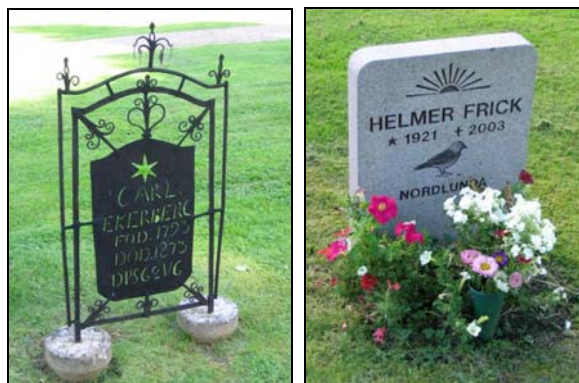
Två gravvårdar från 1873 respektive 2003, med vars sitt individuellt men ändå tidstypiskt uttryck.

De bevarade vårdarna ger en bra bild av den rika variationen med lokal förankring som fanns på kyrkogårdarna innan man började beställa vårdar efter olika mönsterböcker. Även senare gravvårdar lämnar sitt bidrag till att åskådliggöra denna utveckling, varför nya gravar kan komplettera äldre i samma kvarter med lediga platser, förutsatt att de anpassas efter de dessa.

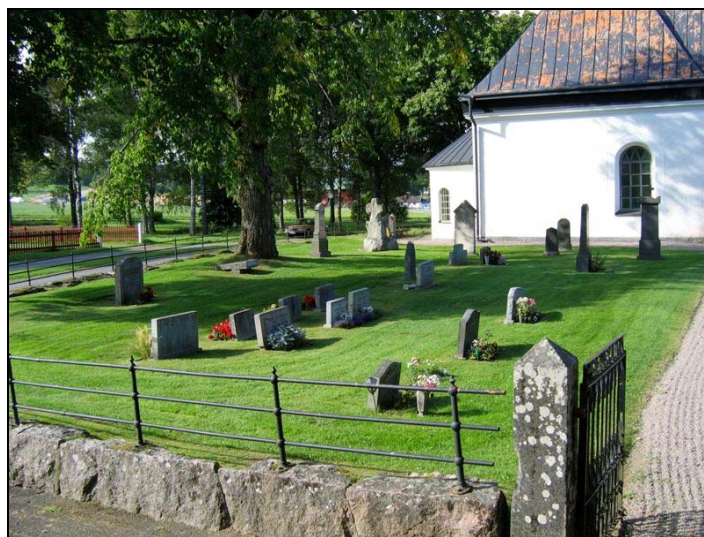
Kvarter A omfattar sydvästra delen av kyrkogården. Kvarteret är öppet och har en blandad karaktär med gravvårdar av olika slag på gräsmatta. Det har troligen varit ett av de finare kvarteren med sin placering söder om huvudingången, om detta minner de stora och påkostade gravvårdarna närmast kyrkan.

Kvarter A sett från södra ingången mot nordväst.

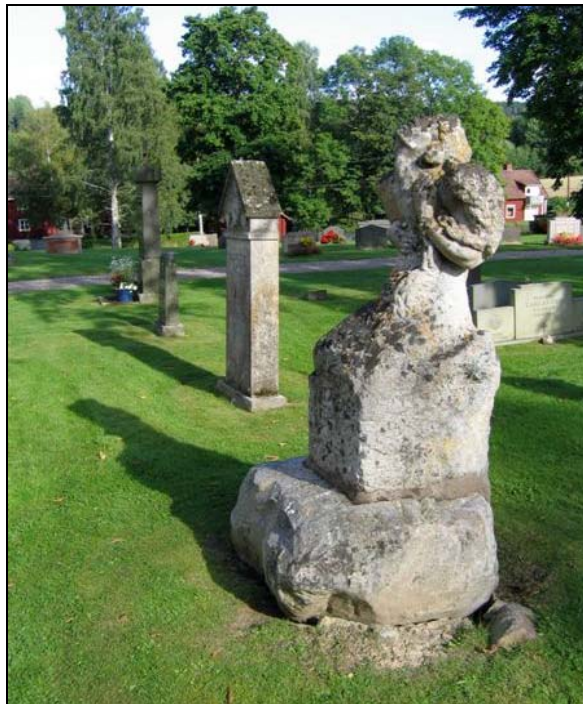
De kulturhistoriska värdena i kvarteret är huvudsakligen kopplade till de enskilda vårdarna, och då främst de äldsta och större som är vända mot kyrkan i kvarterets norra del. Här finns ovanligt nog två vårdar som utförts av en skulptör som är – åtminstone delvis – känd till namnet; Sandin i Aneby. Även de övriga vårdarna från 1900-talets början ger tidstypisk karaktär åt kvarteret och har höga kulturhistoriska värden. Den storväxta almen vid västra kyrkogårdsstaketet kan möjligen ha ingått i den tidigaste trädkransen innan man planterade lönnarna, vilket man bör ta hänsyn till när det är dags för förnyring.

Sandin's skulptur av kvinnan i lösgjorda bojar, huggen till sin svägerskas grav 1924.

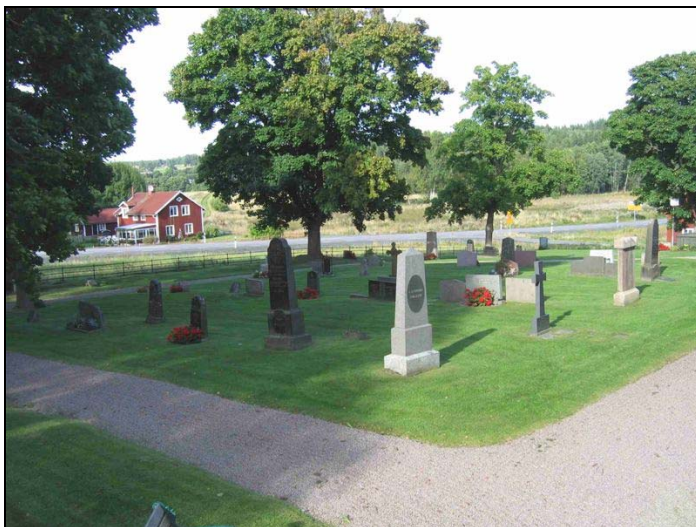
Kvarteret ligger norr om kyrkan, på kyrkogårdens nordvästra del. Det är öppet, fritt från större växtlighet och består av sju gravrader, med stor variation på de gravvårdar som är kvar. Till kvarteret hör även gravraderna längs västra och norra kyrkogårdsmuren, dessa orienterar sig in mot kyrkogården. Övriga gravvårdarna inne i kvarteret orienterar sig i öst-västlig riktning, förutom de närmast kyrkan som vänder sig mot denna. En grusgång leder runt kvarteret men övriga gångar som har funnits mellan raderna har såtts igen med gräs. Liksom på övriga kyrkogården saknar flera gravar vårdar vilket ger ett något ödsligt intryck.

Kvarter B sett mot nordöst.

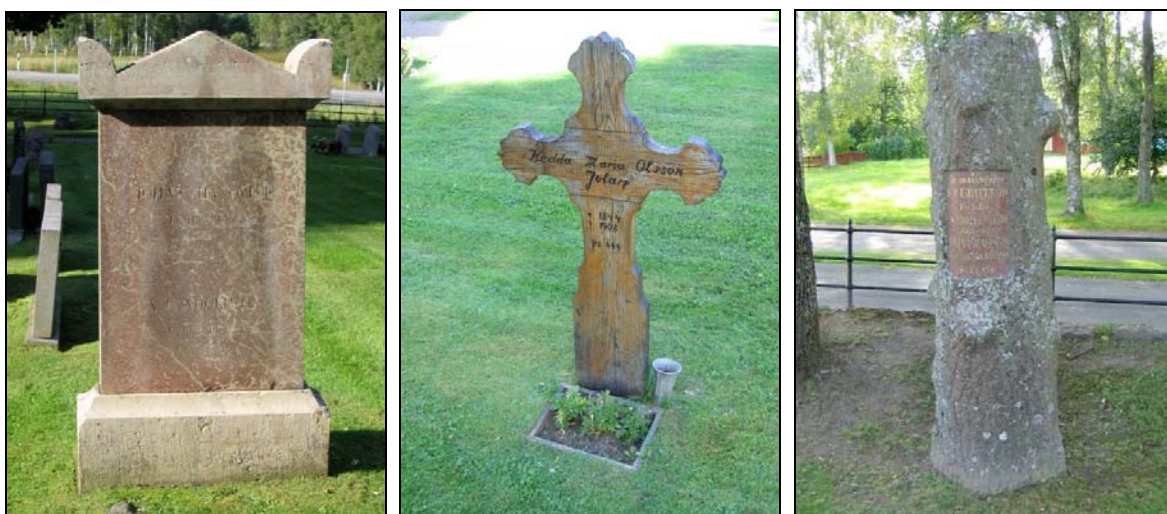
Kvarteret innehåller några av kyrkogårdens äldsta gravvårdar, men även nya vårdar från vår egen tid. Spridningen är stor även vad gäller vårdarnas utformning. Den äldsta vården är från 1843 och består av en rest finslipad kalkstensvård med ett utkragat krön. Andra anmärkningsvärda vårdar är den smidda vården från 1873 i form av ett plåtstycke med utskurna bokstäver, infattade i en smidd ram. Här finns för ovanlighets skull även ett äldre träkors från 1908 bevarat, en typ av gravvård som präglade kyrkogårdarna fram till 1900-talets början på de flesta kyrkogårdar. Förutom dessa finns flera äldre högre stående vårdar i diabas, en skulpterad granitvård i form av en avsågad trädstam samt en liggande större gravhäll. Förutom dessa finns även flera nyare gravvårdar från vår egen tid. Dessa följer sedvanliga mönster med låga och breda stenar. Det finns flera titlar som berättar om Bredestads historia, bland dessa märks t ex godsägaren, kaptenen, handlanden samt fyra stycken hemmansägare och två kyrkvårdar.

Kalkstensvård från 1843, träkors från 1908 och en vård i form av skulpterad trädstam från 1909

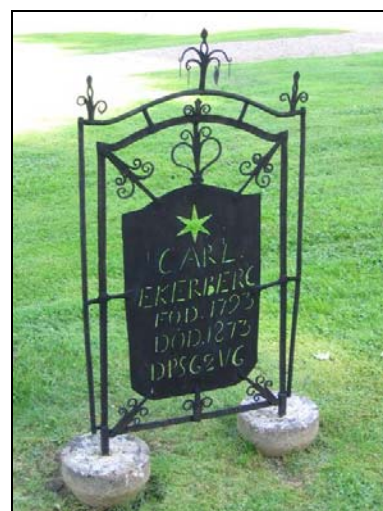
Kvarterets främsta kulturhistoriska värde är förknippat med de enskilda gravvårdarna. Kvarteret ger idag en ovanligt fin översikt av variationen av olika gravvårdar, och omfattar en smidesvård, en trävård samt stenvårdar av olika stensorter och i olika utformning. Den äldre karaktären med grusytor framför vårdarna och deras häck- eller stenramar är dock borta, idag återstår endast radsättningen. Variationen av vårdar på ursprunglig plats från mycket påkostade till mycket enkla vårdar av nästan linjegravskaraktär visar också på en ovanlig social blandning.

Smidd platta med utskurna bokstäver från 1873.

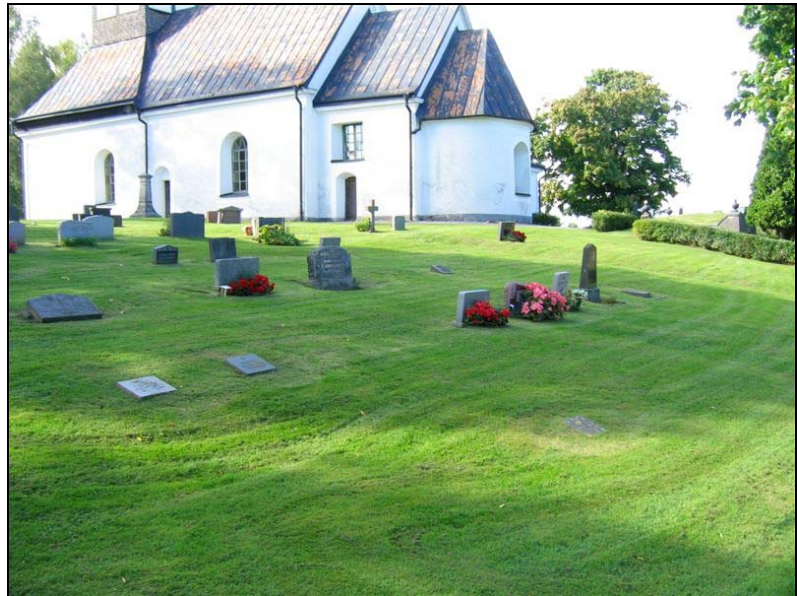
Kvarteret C ligger i kyrkogårdens sydöstra del. Det består av nio gravrader i nord-sydlig riktning, med en jämn blandning av gravvårdar från 1930-talet och framåt. Kvarteret är öppet och luftigt, sluttar mot öster är och helt bevuxet med heltäckande gräsmatta. Gravraderna saknar rygghäckar vilket de troligen haft vid ett tidigare tillfälle, alternativt gravomgärdande häckar. Samtliga gånger har såtts igen med gräs, inkluderat den gång som utgått från östra grinden.

Kvarter C, sett från sydost

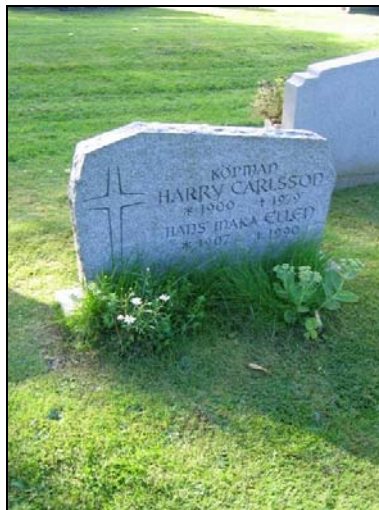
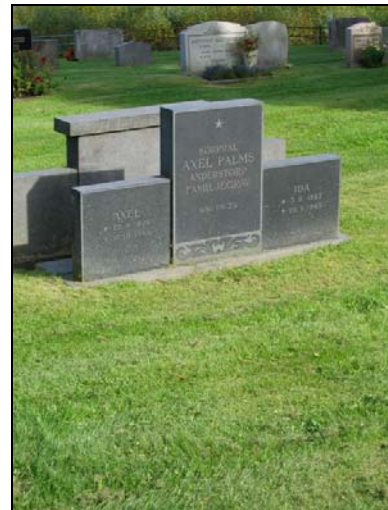
Kvarter är det mest samlade kvarter vad gäller enhetlighet bland vårdarna. Här finns visserligen såväl ett antal större familjegravar med stora och breda vårdar, som mindre anspråkslösa gravvårdar som ser ut att ha ingått i allmänna linjen. Den enda gravvård som utmärker sig är den högresta vården i kvarterets nordvästra hörn som är formad som en pelare med bredare bas och avsmalnande kontur. Övriga är huvudsakligen låga och breda vårdar, från huvudsakligen 1930-talet och framåt. Titlar förekommer hos de större och äldre vårdarna och bland dessa märks förutom fyra av kyrkans engagerade även en handlande, en nämndeman, provinsialläkare, köpman, lantbrukare med flera.

Två typiska och ursprungliga gravvårdar, från 1979 respektive 1944. Den stora familjegraven är placerad nära grusgången, den mindre och yngre i en gravrad med borttagen rygghäck.

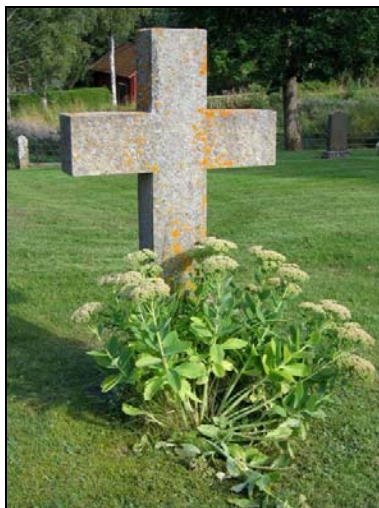
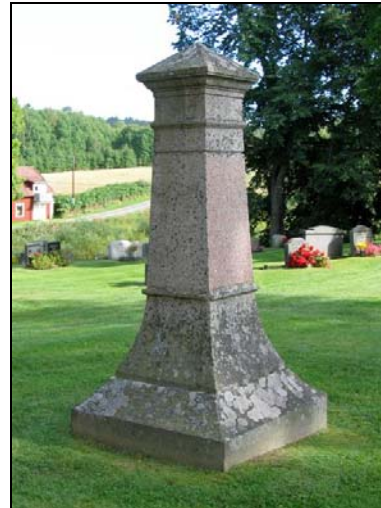
Kvarteret är det mest homogena på kyrkogården med huvudsakligen låga och breda vårdar från 1900-talets mitt och andra hälft. Enskilda vårdar är tidstypiska representanter för denna tid, kulturhistoriskt värde har främst de med titlar, ortnamn, eller med mer konstnärlig utsmyckning. Även de med anonym och anspråkslös framtoning har dock kulturhistoriskt värde men då främst

Två vårdar som utmärker sig genom avvikande utformning – båda utan datering. Den höga pelarlika vården hade tidigare en meterhög häck runt omkring och är placerad nära kyrkan och gången.

som tidstypiska representanter. Det kulturhistoriska värdet är även kopplat till kvarterets relativa enhetlighet. Den igen-sådda, före detta, gången som leder till och från östra grinden bör ej upplätas för nya begravningar.

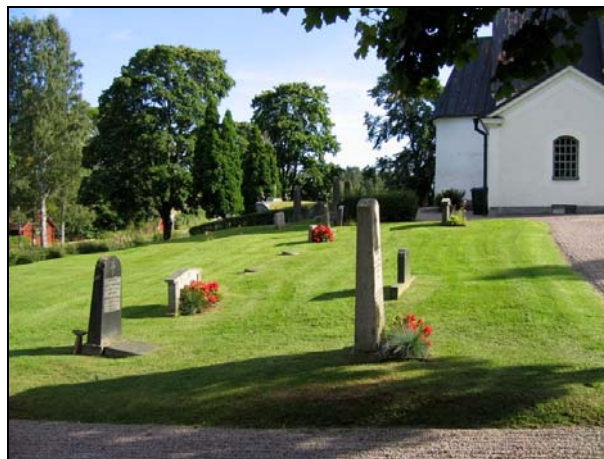
Kvarter D ligger i kyrkogårdens östra del med huvudsakligen utsträckning norr om kyrkan. Kvarteret har endast en handfull gravvårdar, men omfattar även gravkoret direkt öster om kyrkans kor och en bevarad grusgrav. Den norra delen av kvarteret där stora delar av gravraderna saknar gravvårdar skiljer sig således stort från den södra delen. Blandningen av väldigt små, enkla ensamgravar och större påkostade familjegravar minner om en ganska oregelbunden kvartersindelning, inte ovanlig innan man reglerade upp dem med tydligare linjer vid 1900-talets mitt.

Kvarter D sett mot söder.

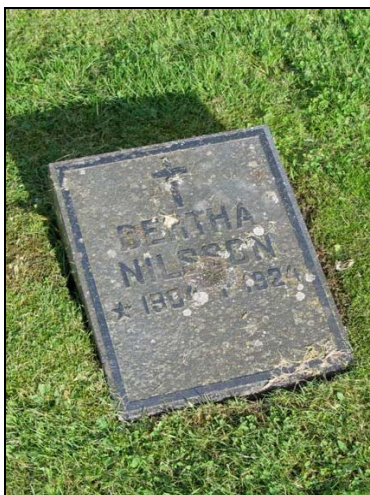
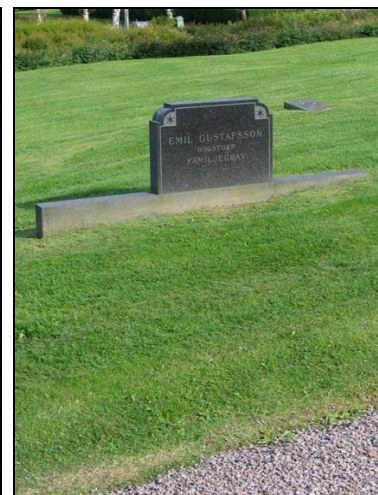
Kvarteret innehåller endast ca tio gravar plus gravkoret och grusgraven bredvid. De gravar som ligger närmast grusgången är också de största gravarna, medan de mindre gravvårdarna ligger bakom dessa i en separat linje. Bland titlar som förekommer märks komministern, bruksförvaltaren, banvakten, kyrkoverden samt två hemmansägare. I gravkoret ligger prosten och prostinnan Johansson. Bredvid gravkoret finns kyrkogårdens enda bevarade grusgrav med två diabasvårdar.

En liten gravvård av linjegravskaraktär, samt en större som tidigare haft både grusplan och häckomgårdning.

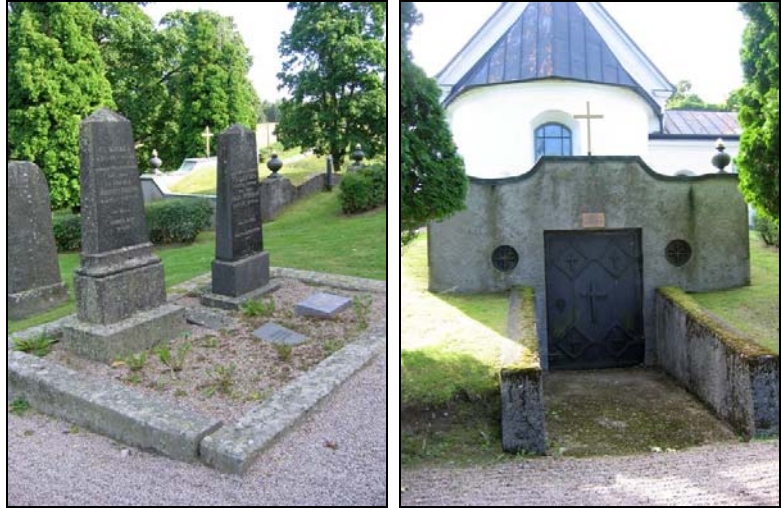
Kvarteret är uppdelat i två delar med olika karaktär. I den norra delen visar de återstående vårdarna på en social struktur med större köpegravar utmed gångarna och mindre linjegravar i kvarterets mitt. Genom sin blandade karaktär representerar området ett äldre oreglerat gravkvarter vars tydlighet tyvärr försvunnit genom att fler vårdar har avlägsnats samt att inre gångar försvunnit. Gravkoret och grusgraven i södra delen visar på ett mer påkostat gravskick, gravkoret hör tätt samman och är unikt för Bredestads kyrkogård, medan grusgraven är en typisk företeelse som håller på att bli allt mer sällsynt idag. Vid tiden för då de flesta kvarstående äldre gravvårdar sattes var de flesta gravar täckta med grus och omgärdade med stenramar eller häckar. Den sista kvarvarande graven med grus är därför värdefull för att få en tydligare förståelse av det äldre gravskicket.

Den sista bevarade grusgraven på kyrkogården har ett högt kulturhistoriskt värde liksom gravkoret i slutningen öster kyrkan.

Titlar på gravstenar förekommer relativt rikligt på kyrkogården. De som finns berättar om typiska äldre yrken och titlar i Bredestad så som gästgivaren, köpmannen, handlanden, godsägaren, lantbrukaren förutom de vanliga så som hemmansägaren, nämndemannen och ett flertal med kyrklig anknytning. Många av de enstaka gravvårdarna förmedlar kulturhistoria. Det kan gälla personhistoriska värden, lokalhistoriska, socialhistoriska, stil- och konsthistoriska värden etc. Det fåtal ytor som ännu är gruslagda (grusgångar och en enstaka grusgrav i kvarter D) bör värnas, eftersom grusets närvaro är en stor del av kyrkogårdens ursprunglighet och autenticitet.
