ULRIKA KYRKOGÅRD

Kulturhistorisk kyrkogårdsinventering

*Ulrika församling
Linköpings kommun
Linköpings stift
Östergötlands län
2005*

ÖSTERGÖTLANDS LÄNSMUSEUM

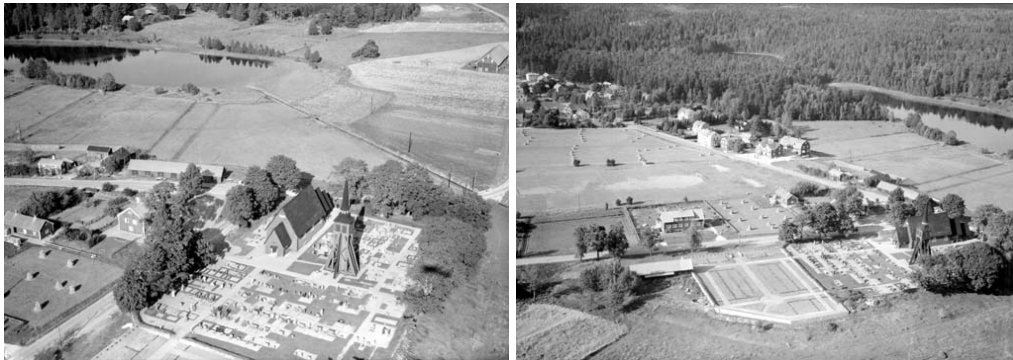
Flygfoton över Ulrika kyrka från 1954 visar den nya kyrkogårdens utbredning i väster. Foto från Östergötlands läns museums samlingar.

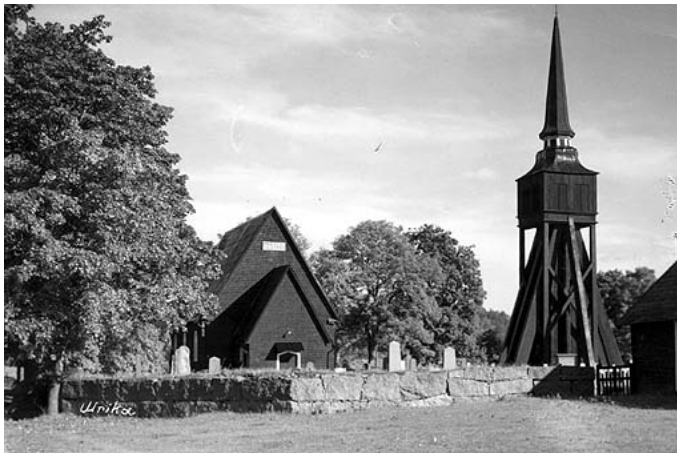
Ulrika kyrka och klockstapel 1941. Bild från Östgötabild.

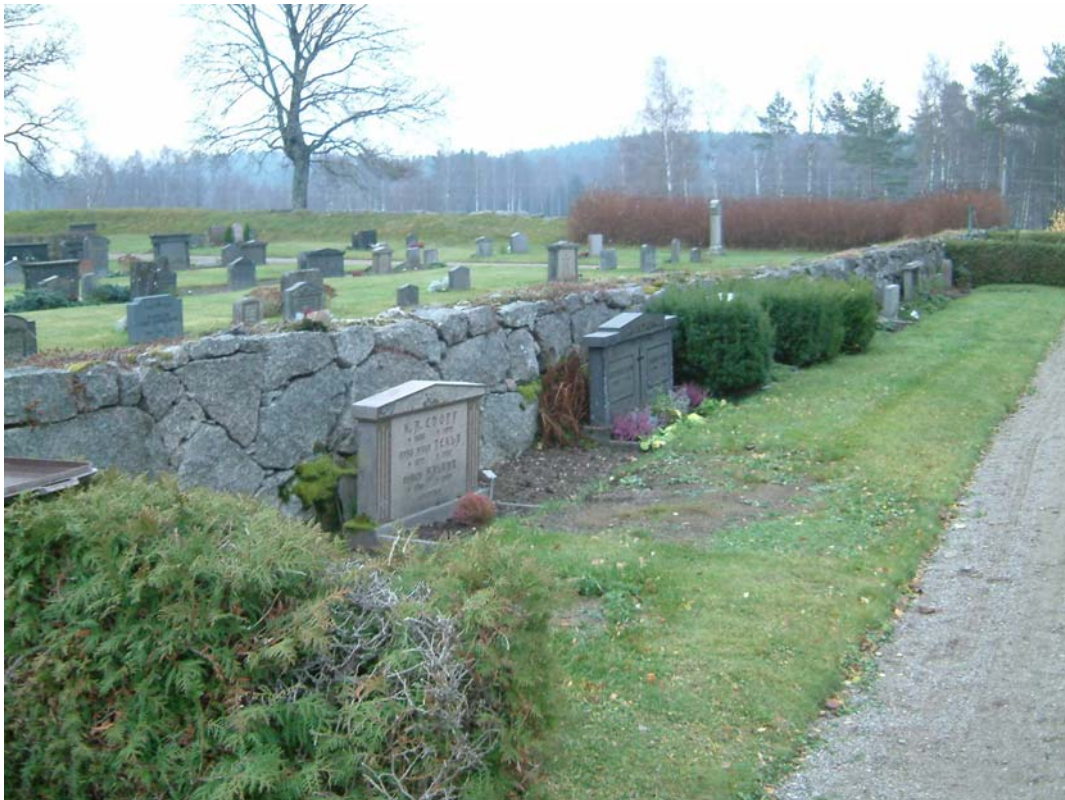
Mursträckningen som delar av den gamla (t.v.) och den nya (t.h.) kyrkogården.

Kyrkogården ger ett öppet intryck och mursträckningen som delar av kyrkogården i nordsydlig riktning bildar en tydlig gräns mellan den gamla och den nya delen. Det är en kallmurad halvmur, ca 0,2-0,9 m stora stenar i rödgrå granit. Muren är ca 1,0 m hög.

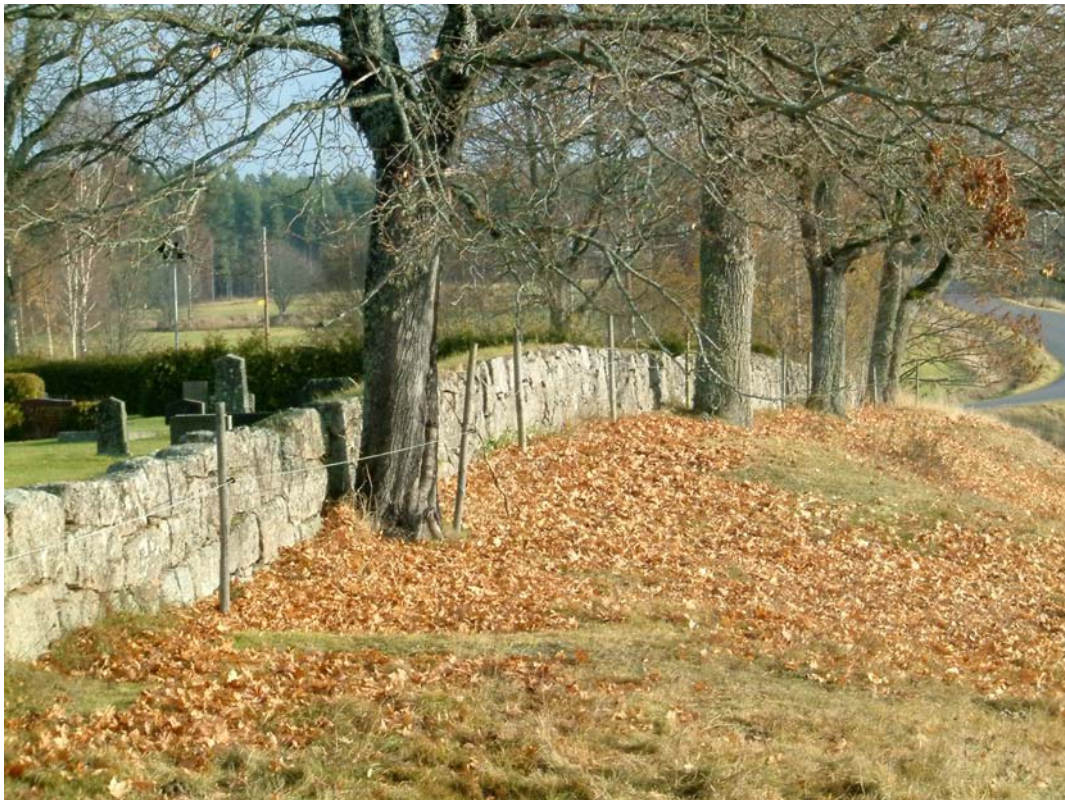
Södra muren: kallmurad halvmur i rödgrå granit, ca 0,5-1,0 m stora stenar. Muren är ca 1,4 m hög. Elstängslet som hägnar in hästhagen löper parallellt med den södra mursträckningen och gör det således svårt att få en närmare titt på denna del av muren.

Stängslet som hägnar in hästhagen går parallellt med den södra muren.

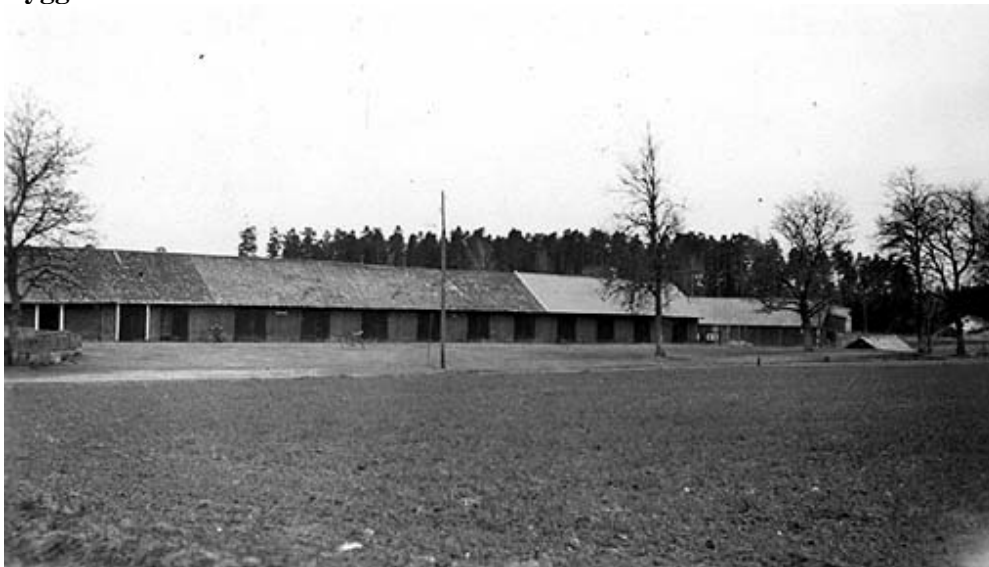
De västra kyrkstallarna i Ulrika. Idag är större delen av byggnaden riven då kyrkogården byggts ut i västlig riktning. Den västra delen av kyrkstallarna finns kvar och fungerar bl a som kyrkvaktmästarförråd. Bild från Östgotabild.

Väster och nordöst om kyrkan finns kyrkstallar, uppförda på 1850-talet, bevarade. När kyrkogården utvidgades, 1953, åt väster revs den östra delen av stallarna. Kyrkstallet används idag bl a som förrådsbyggnad. Byggnaden är uppförd i rödmålad stickspån. På baksidan består fasaden av panel. På byggnadens norra fasad finns tre dubbelportar med svartmålad stående panel. Den dubbelport som finns på den östra fasaden har svartmålad snedställd panel med dekorativa beslag och ligger i direkt anslutning till kyrkogårdens nyare del. Tvåkupigt tegel. Bakom byggnaden finns kompost, container

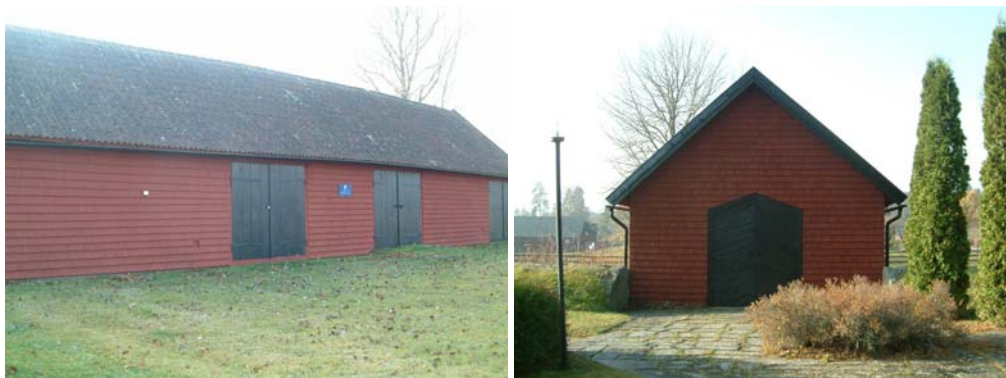
Det västra kyrkstallets norra fasad och östra gavel.

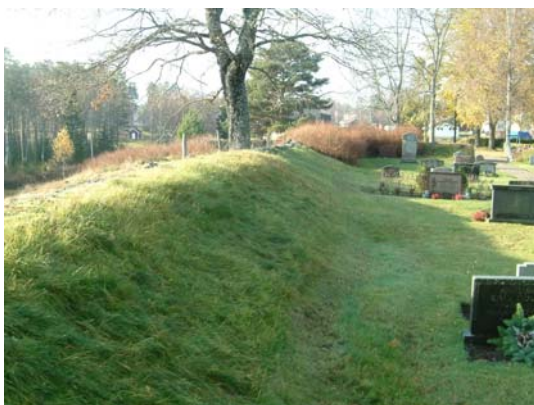
Halvmuren som omgärdar kyrkogården har en gräsbeväxt slänt mot kvarteren och den ramar in kyrkogården. Den är karakteristisk och av vikt för kyrkogårdens karaktär och har ett kulturhistoriskt värde.

Halvmurens gräsbevuxna slänt ramar in kyrkogården och är av vikt för dess karaktär.

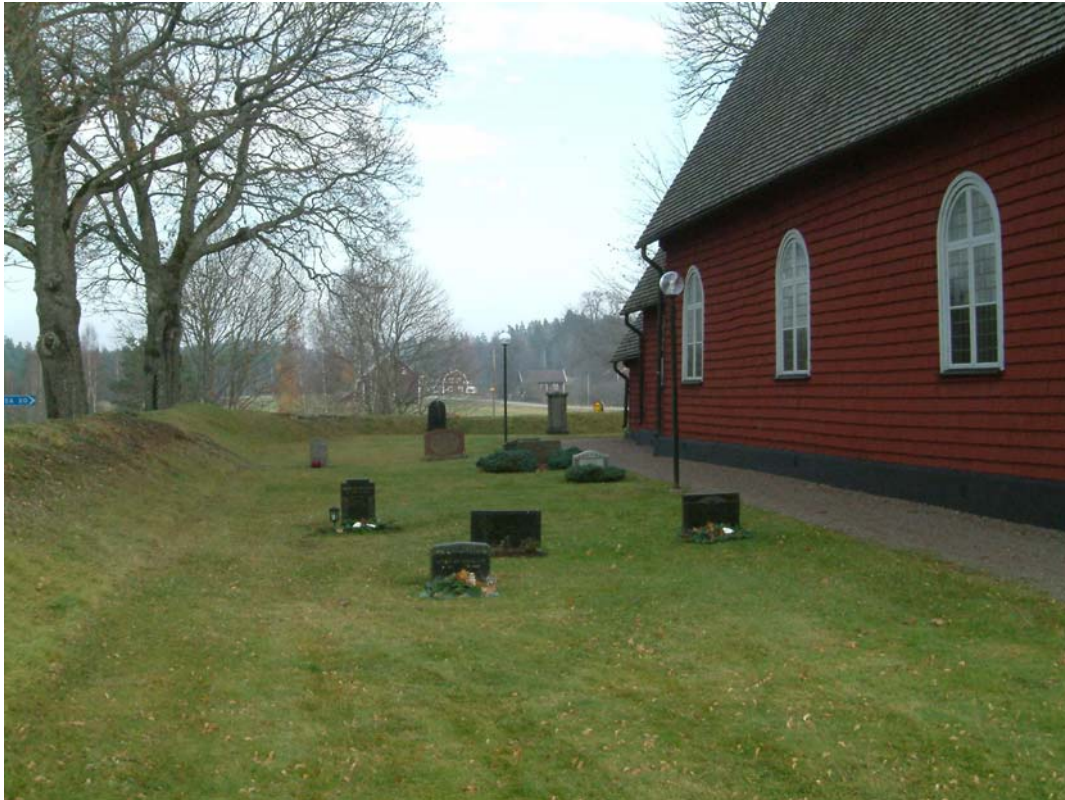
Gamla kyrkogården, kvarter A. Det minsta av kyrkogårdens kvarter, det är glest mellan gravvårdarna och området saknar rygghäckar.

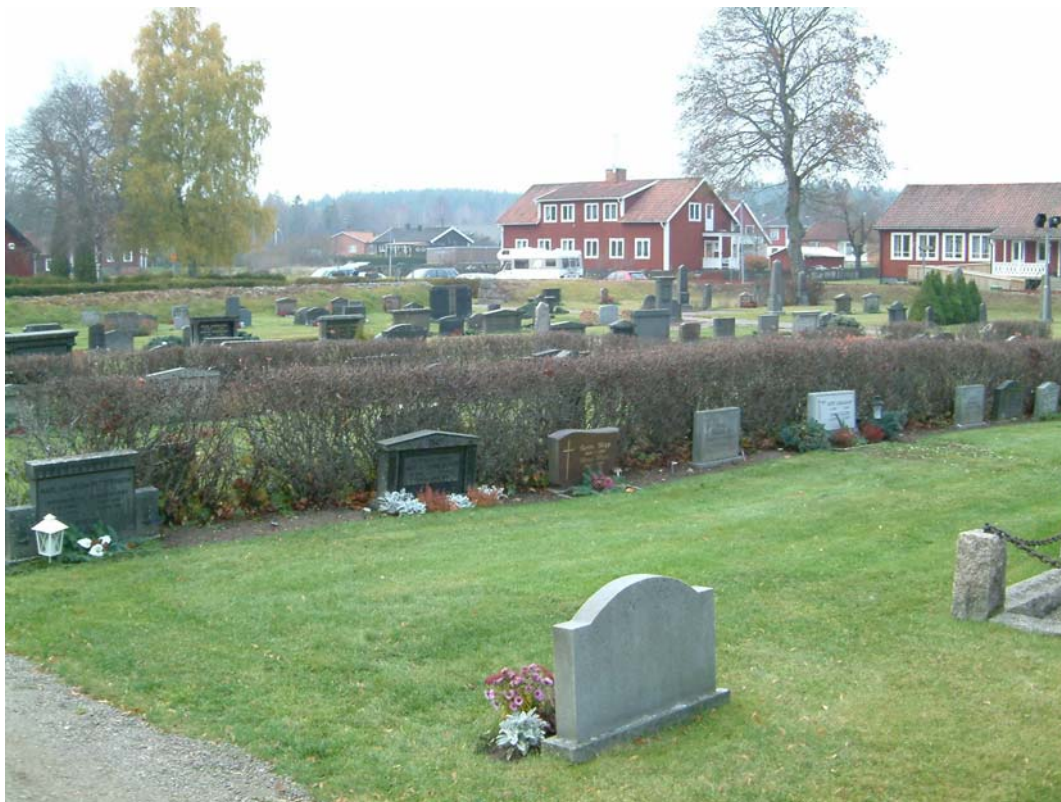
Gamla kyrkogården kvarter D. Den högra byggnaden är församlingshem, byggt 1958.

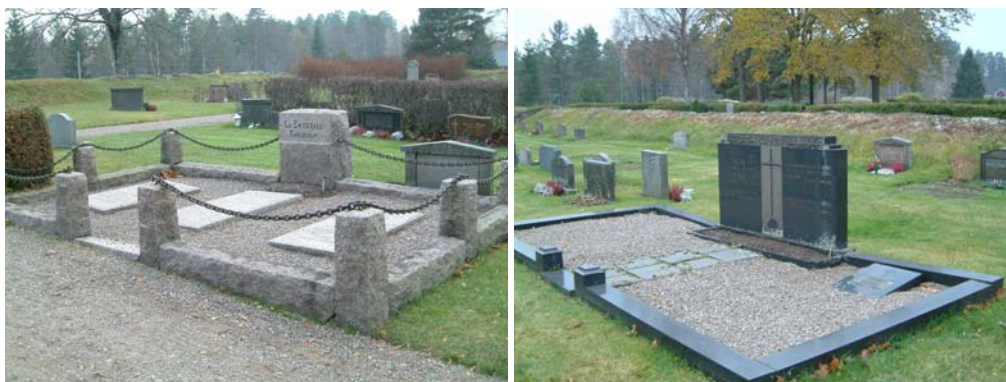
Exempel på enhetligt utformade stenramsgravar i kvarter D.

Kulturhistoriskt värde hos enskilda gravvårdar. De enhetligt utformade stenramsgravarna ovan har ett mycket högt kulturhistoriskt värde.

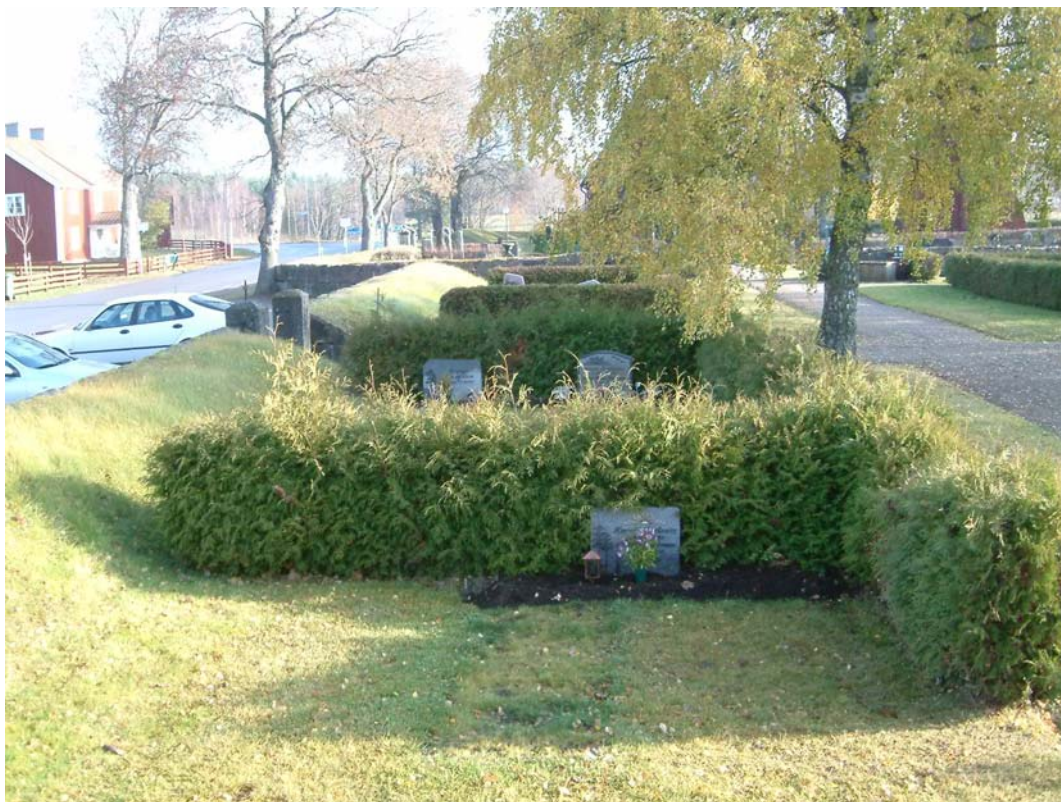
Nya kyrkogården, kvarter F. Kvarteret är indelat i mindre områden där tujahäckar skapar dess karaktär.

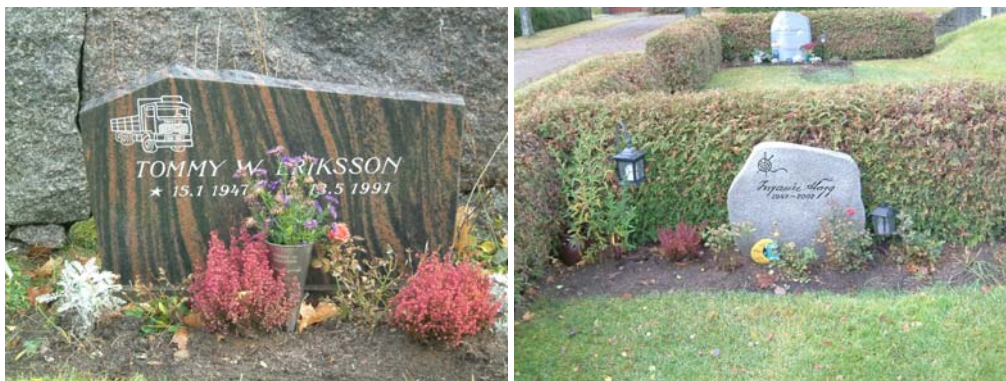
Exempel på gravvårdar i kvarter F där symboler som lastbil och garnnystan skildrar den bortgångnes yrkesliv eller fritidsintresse.
