Genarps kyrka

Kulturhistorisk karaktäristik och bedömning

MAX LASERNA 2014-11-22

Genarps församling, Torna kontrakt, Lunds stift,
Genarps socken, Genarp 32:1, Lunds kommun, Skåne län, Skåne

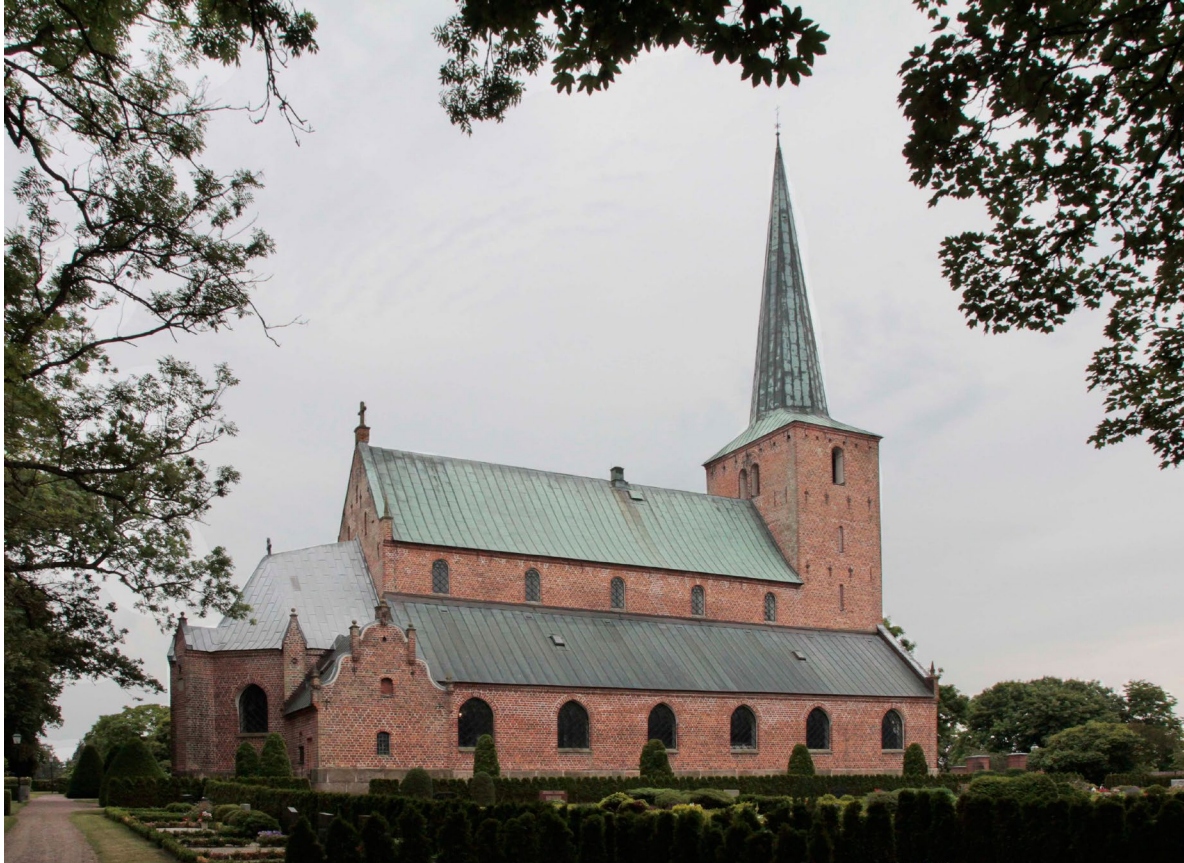
Genarps kyrka sedd från nordväst.

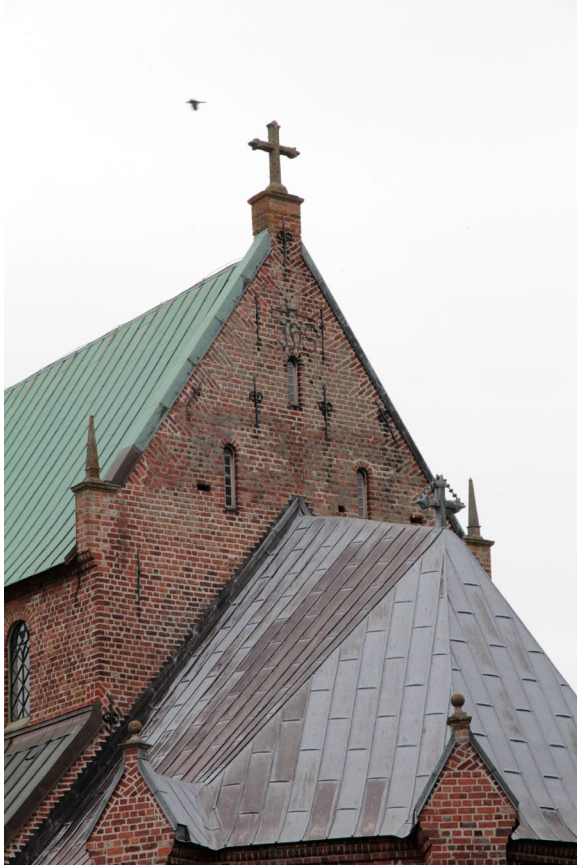
Kortaket i bly och långhusets vind. Notera fialerna, kulornamenten och ankarlutarna på långhusets gavel.

1914 att kyrkans samtliga takfall varit täckta med bly, spiran undantagen, vilken han höll troligt för att ha varit klädd med ekspån (vilket den med säkerhet var åren 1870–1963). Under 1900-talet har takfallen efterhand belagts med kopparplåt, undantaget koret som ännu bär blytak. Taken saknar avvattningsystem i form av hängrännor eller liknande.

- Särskilt bevarandevärda exteriöra komponenter är kyrkans murverk och ursprungliga fogar på tornet, korets blytak, sakristians fönster och renässansgavlarna samt dekorativa kulornament, fialer och ankarslutar.

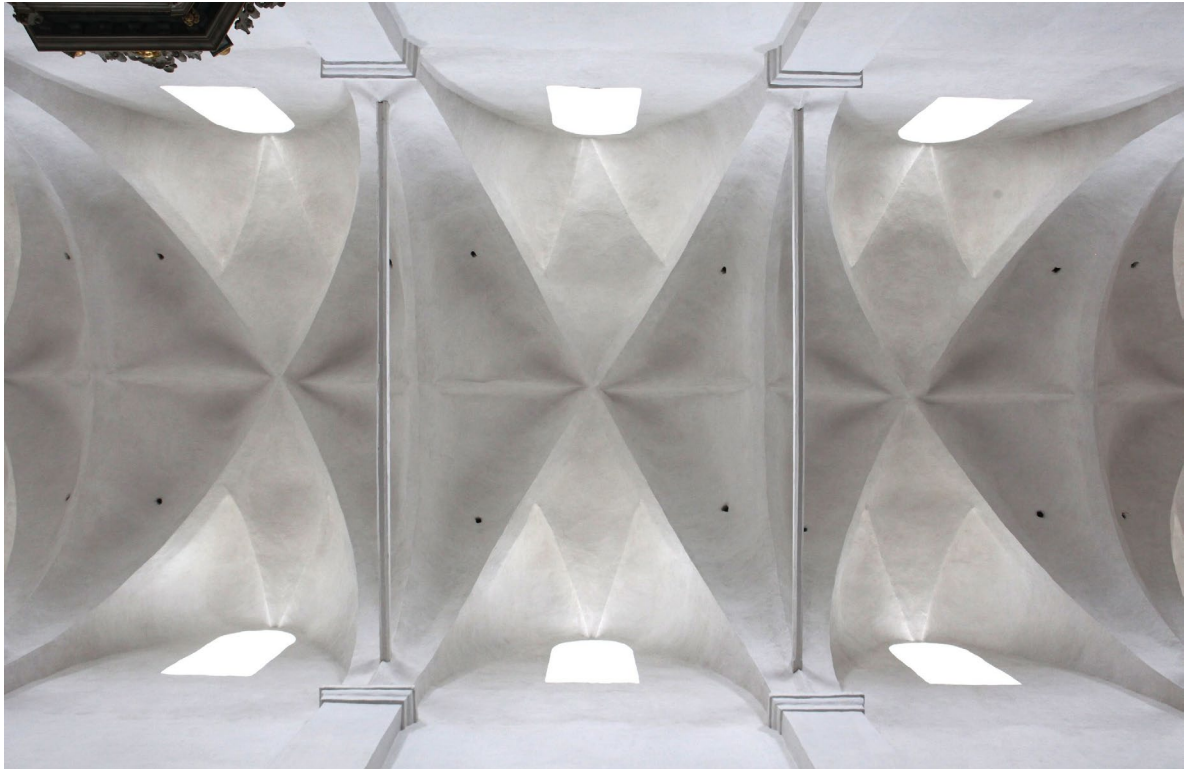
Mittskeppets kleristorium och sexkappiga gratvalv. Valven skadades i jordskalvet 2008 men reparerades några år senare. Mellan pilastrarna syns dragstagen i trä.

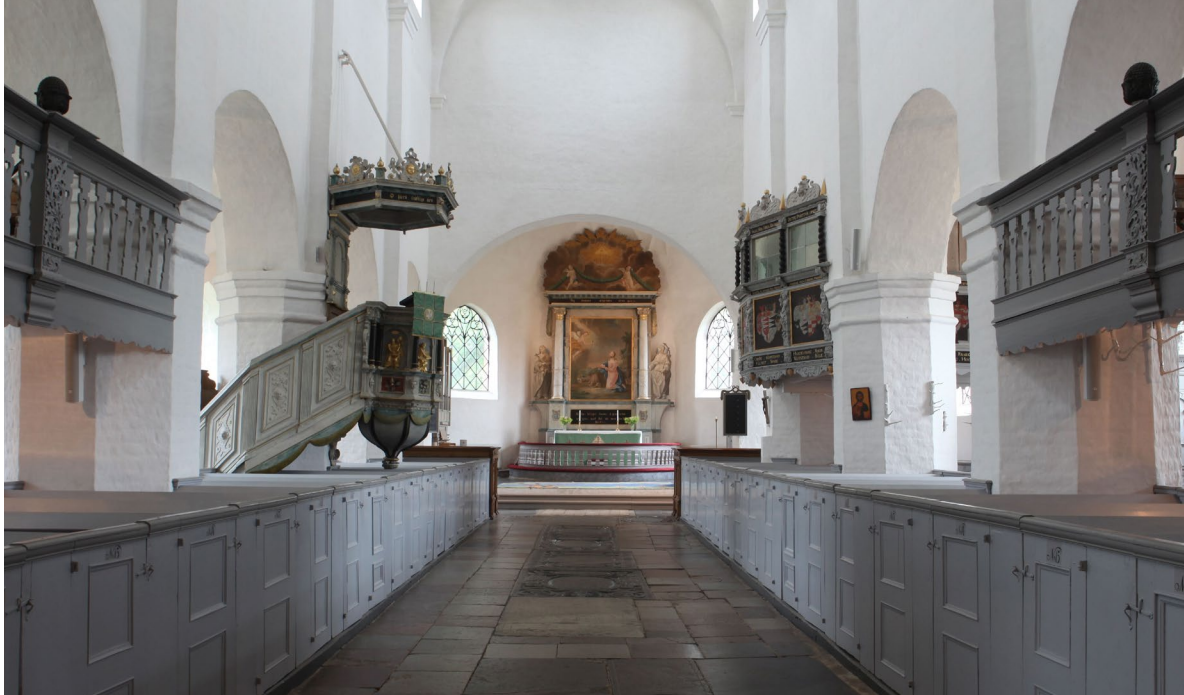
Kyrkorummet sett från öster. I bildens ytterkanter syns pig- och drängläktarna.

Läktare i sidoskeppen, de så kallade *pig- och drängläktarna*, kan ha tillkommit på 1700-talet och ersatte i så fall ett par äldre läktare från 1600-talet. Barriärerna mot mittskeppet är gråmålade och är dekorerade med akantusblad. Läktarna nås via trappor från sidoskeppen.

- Kyrkans herrskapsläktare och herrskapsbänkar bör bevaras på sin ursprungliga plats i kyrkorummet. Bevarade läktare i sidoskepp är sällsynta, pig- och drängläktarna har därför ett särskilt värde och bör ägnas en egen undersökning.

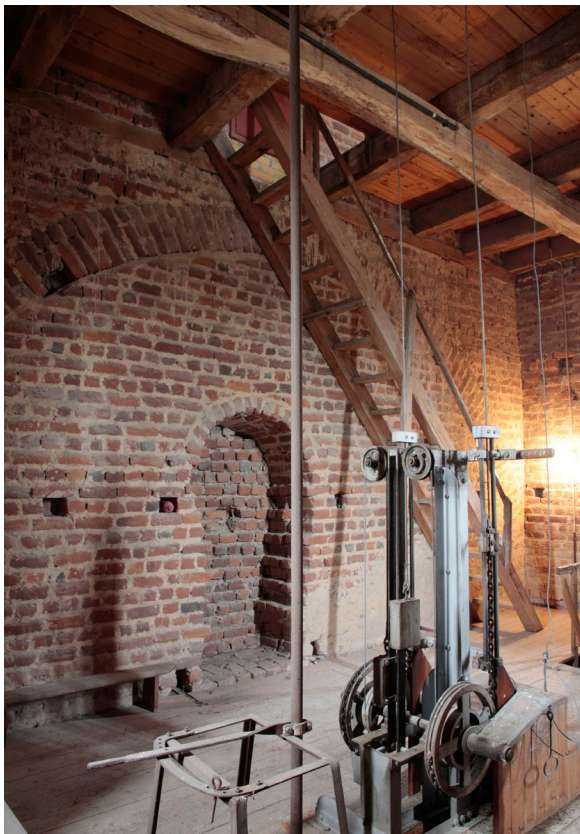
Tornets tredje våning. Notera bomhålen i muren, avlastningsbågen i muren och det igenmurade hålet, vilket troligen användes för materialtransport vid kyrkans uppförande.

Tornet har fem våningar och bjälklag av ek. I dess tredje våning syns en stor avlastningsbåge i murverket mot mittskeppet. Från tornets fjärde våning nås mittskeppets vind. Takkonstruktion över mittskeppet är i ek och är till stora delar ursprungligt sedan kyrkans uppförande. Genom ett lågt placerat hål i den östra delen av mittskeppets vind nås korvinden. Taklaget över koret brann 1670, vilket bjälken över den trånga ingången till vinden ännu bär spår av. Korvindens taklag består till största delen av furu.

I kyrkan finns två igenmurade öppningar. En är placerad mellan det norra sidoskeppet och mittskeppet, den andra återfinns på tornets tredje våning i muren mot mittskeppet. Öppningarna har sannolikt använts för distribution av byggnadsmaterial under kyrkans uppförande.

- Vid ilagningar av fogbortfall eller liknande i murverk ska rent kalkbruk användas, gärna i samråd med antikvarie/restaureringsarkitekt.
- Murverk i interiören och tornet samt takstolskonstruktionen utgör ett omistligt byggnadsarkeologiskt källmaterial.

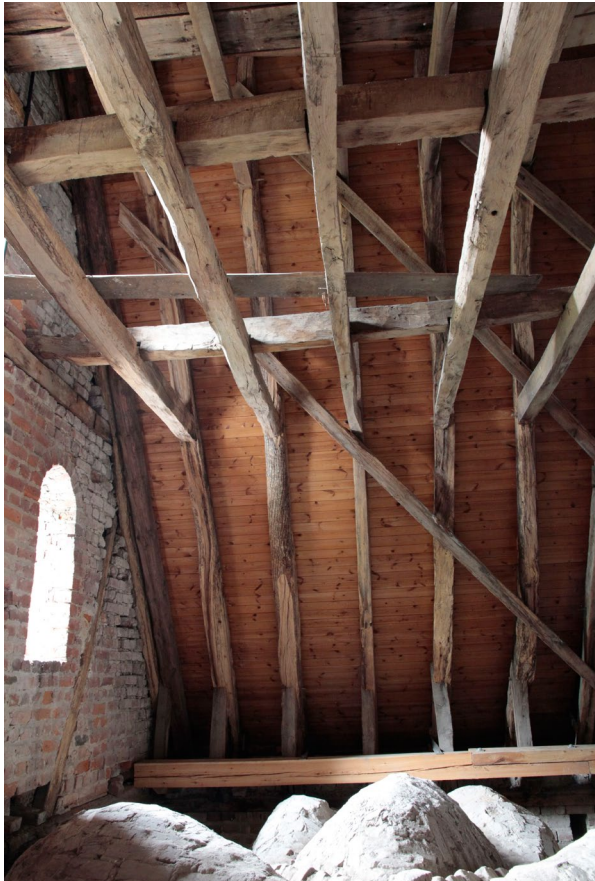
Östra sidan av långhusvinden, sett mot söder. Den ursprungliga takstolskonstruktionen från sent 1500-tal är i stort sett oförändrad sedan uppförandet. I bildens nederkant syns gratvalvens toppiga ovansida.

Kyrkobyggnadens i stort sett oförändrade murverk och takstolskonstruktion har omistliga värden som kunskapskälla till renässansens byggnadskonst. Murarna är uppförda i kryssförband, vilket är ett tidigt exempel på denna murningsteknik som slog igenom i landet under 1600-talet. Fogarna var ursprungligen ritsade.

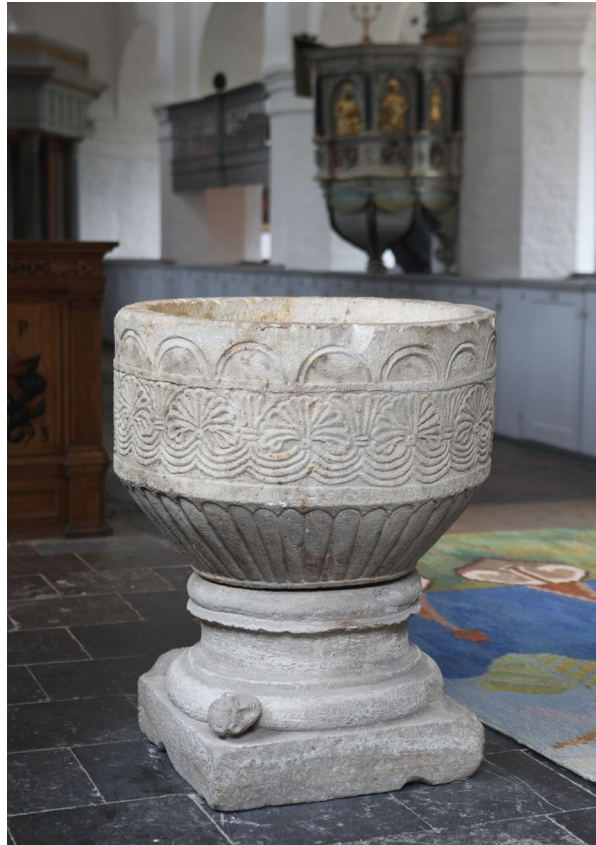
Dopfunten är från 1200-talet och är tillverkad i höörsandsten. Ingeborg Ulfstand, den sista ägaren till Häckeberga slott, införskaffade dopfunten till Genarps kyrka. Sannolikt flyttades den från Allhelgönaklostret i Lund 1646. Den består av två

delar, en kvadratisk attisk bas och en palmettdekorerad rund cuppa med en bågfris upptill. Stilmässigt hör den samman med en grupp kallad "Genarpsgruppen".

Dopfunten är placerad i korets södra del.

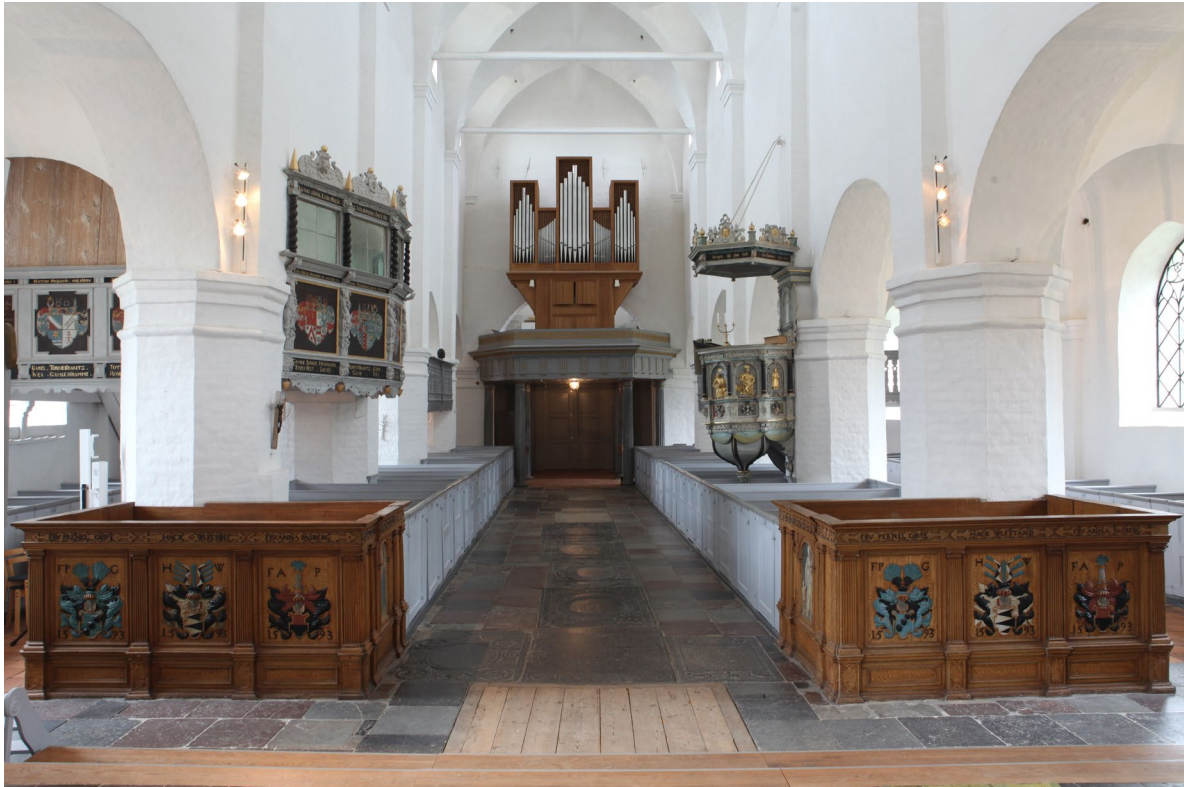
Herrskapsbänkarna som återfinns på sin ursprungliga plats, längst fram i långhusets bänkkvarter, härrör från kyrkans uppförande och är aningen högre än de bakomvarande bänkarna. De är rikt snidade, tillverkade i ek och bär Hack och hans hustrurs vapensköldar samt årtalet 1593. Den hantverksmässiga likheten med predikstolen talar för att de utförda av samma verkstad. Utsidorna har en klassicerande uppbyggnad, och bär byggherrens och hans hustrurs vapensköldar. Bänkarna har dubbla säten så att herrskapet antingen kunde sitta vänt mot altaret eller mot predikstolen, ett förhållande som är betecknande för den lutherska predikan.

Kyrkorummets sett från öster. I förgrunden syns de båda herrskapsbänkarna från 1593. På höger sida syns predikstolen från samma år och på väggen till vänster herrskapsläktaren från 1669. Den kraftfulla orgeln på orgelläktaren dominerar i kyrkorummets västra del.

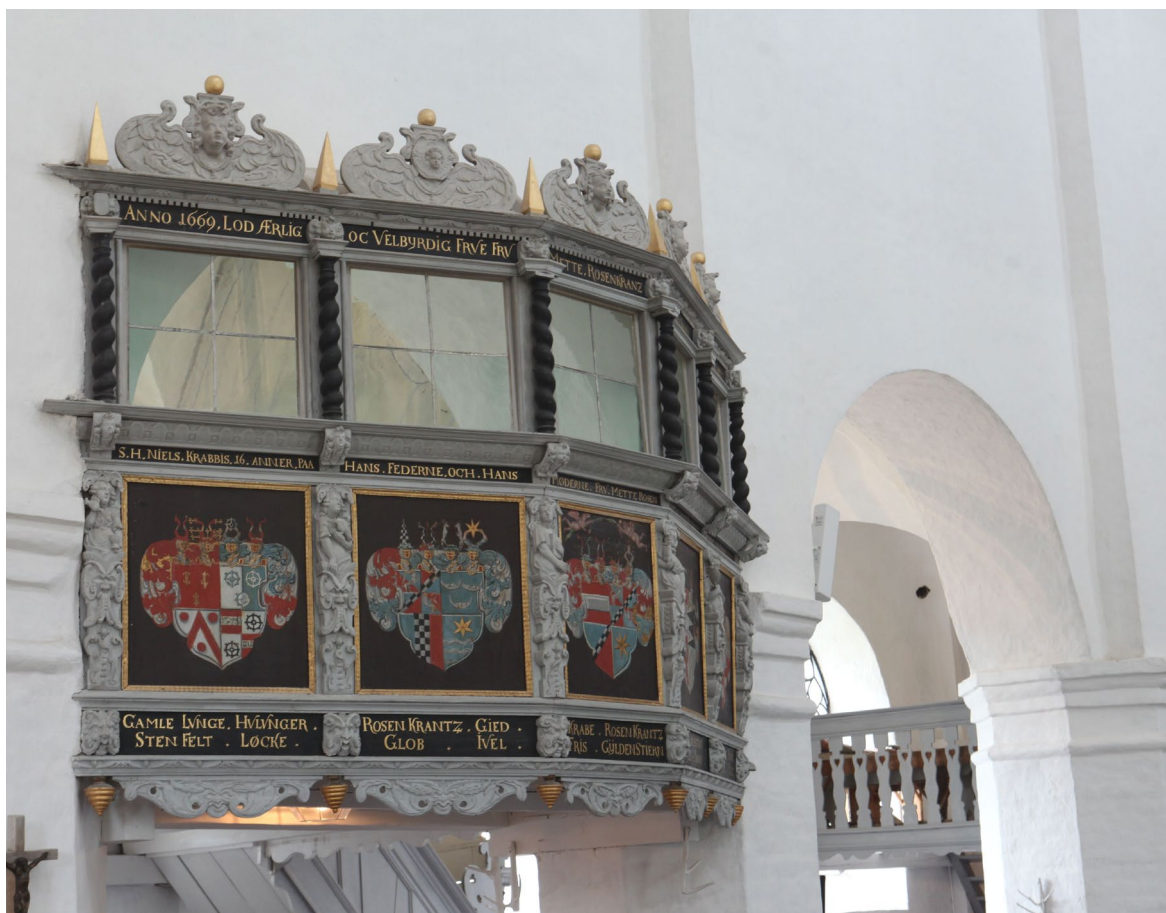
Herrskapsläktaren, som är upphängd i det södra sidoskeppets andra travé sett från öster, byggdes 1669 åt innehavarna av Häckeberga slott på initiativ av fru Mette Rosenkrantz. Läktaren nås via en trappa från sidoskeppets tredje travé sett från öster och har ett tresidigt avslut som skjuter ut i långhuset. Läktarbarriären är rikt snidad och är försedd med fem blyinfattade glaspartier, vilka kan hissas upp vid gudstjänst. Mellan fönstren finns svartmålade spiralkolonnetter som bär upp ett entablement med en målad textfris bestående av bokstäver i guld på svart botten som avslutas av en gråmålad arkitrav och fem puttidekorerade överstycken. I läktarens nedre ramverkskonstruktion syns fem ursprungliga vapensköldar. Barriären är i övrigt målad i gråvitt, vilket skedde vid en restaurering av läktaren 1787. Ytterligare två motsvarande horisontella textband i guld

Herrskapsläktaren från 1669 som ovanligt nog är upphängd på väggen.

och svart återfinns mellan glaspartierna och vapensköldarna samt strax över de dekorativt snidade understyckena som avslutar läktarbarriären nedåt. Innehavarna på Häckeberga slott har dispositionsrätt över herrskapsläktaren för all framtid, så länge de bekostar dess underhåll.

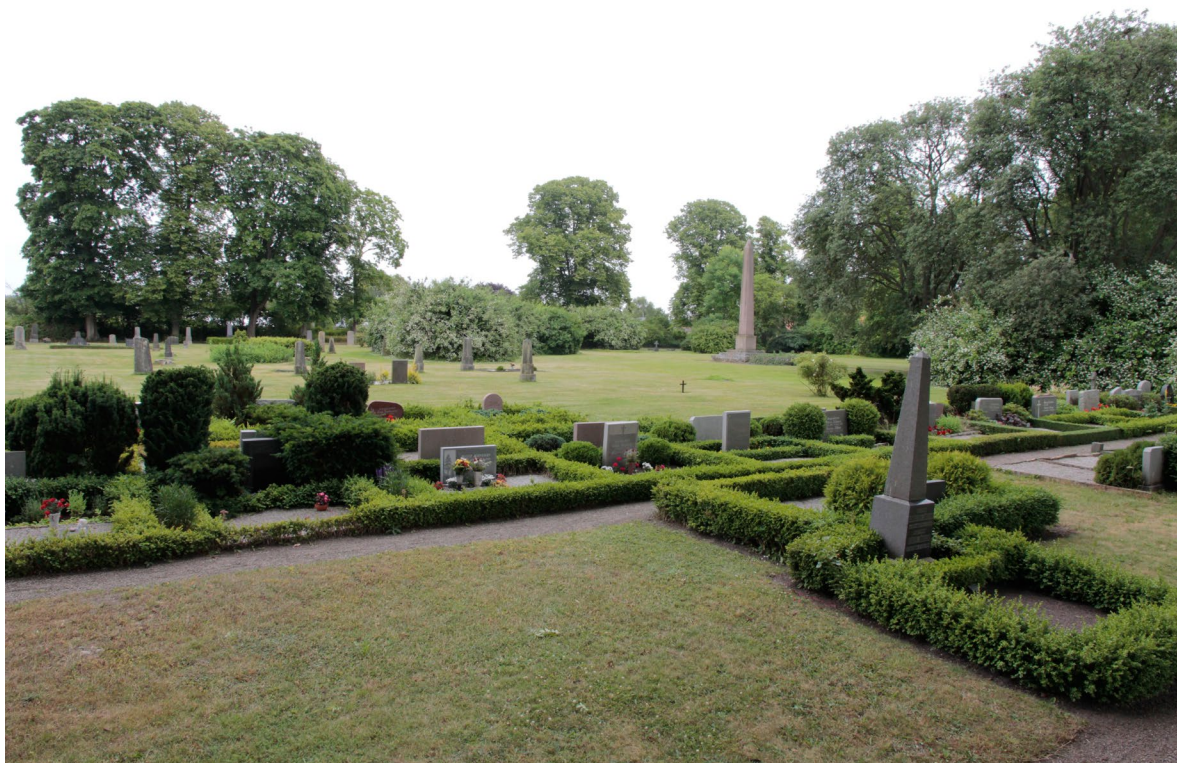
Häckebergas parkliknande kyrkogård öster om kyrkan. Den stora obeliskens restes som gravsten över Tönnes Wrangel som köpte marken av Hans Olsson (?–1914), även kallad "Hans Ringare", som var Genarps kyrkovaktmästare och ägare till marken utanför kyrkans dåvarande fastighet.

Öster om de ovan nämnda kyrkogårdarna ligger Häckeberga kyrkogård, anlagd 1884. På denna plats låg den gamla byn fram till enskiftet år 1800. Muren som tidigare avgränsat den södra gamla kyrkogården i öster flyttades så att den istället utgjorde en förlängning på den södra muren österut. Mitt på Häckeberga kyrkogård står en hög obelisk i natursten som gravvård över Tönnes Wrangel och hans hustrus gravvalv. Genom sin parkkaraktär skiljer sig Häckeberga kyrkogård från de övriga kyrkogårdarna.

- Kyrkogårdens olika karaktärer är typiska för den tid då de tillkommit. Det är viktigt att bevara de olika kyrkogårdarnas tidstypiska strukturer och gestaltning.
