Ängelholms kyrka

Kulturhistorisk karakteristik och bedömning

Ängelholms församling, Bjäre kontrakt, Lunds stift

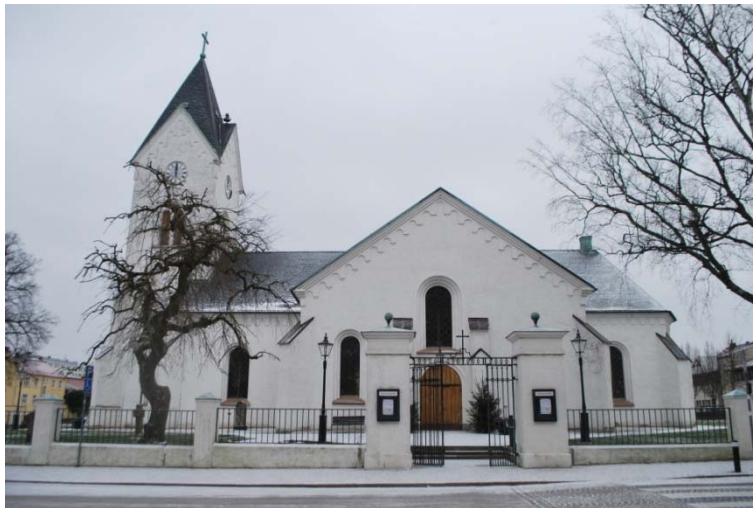
[1]: Kyrkan från söder

Kyrkan [1] är grundlagd på en kallmur av granit. Enligt uppgift ska 1700-talsmurarna, byggda av rött tegel i storformat lagt i renässansförband, ha rests på grundmuren till 1500-talskyrkan. Detta har dock inte kunnat bekräftas i samband med murverksundersökningar. De yngre murarna är uppförda av rött tegel i normalformat. Kyrkan är slätputsad och vitkalkad, men var ursprungligen avfärgad i gult. Murarna ansluter direkt till mark utan synlig sockel. Över samtliga hörn finns kopparavtäckta strävpelare.

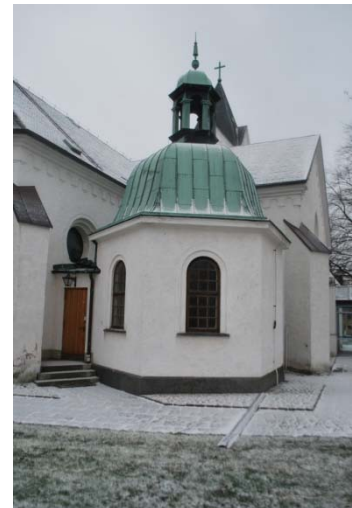
[2]: Sakristia

Den sexsidiga sakristian från 1932 [2] har sockel av huggen granit, slätputsade fasader och avslutas uppåt av en klockformad huv, täckt av kopparplåt i skivtäckning med förskjutna hakfalsar. Huvens kröns av en öppen kopparlanternin med klockformat tak. Fönstren är rundbågiga, brunmålade träfönster med vardera två spröjsade lufter. Till sakristians förrum leder en raktäckt enkeldörr klädd med stående träpanel.

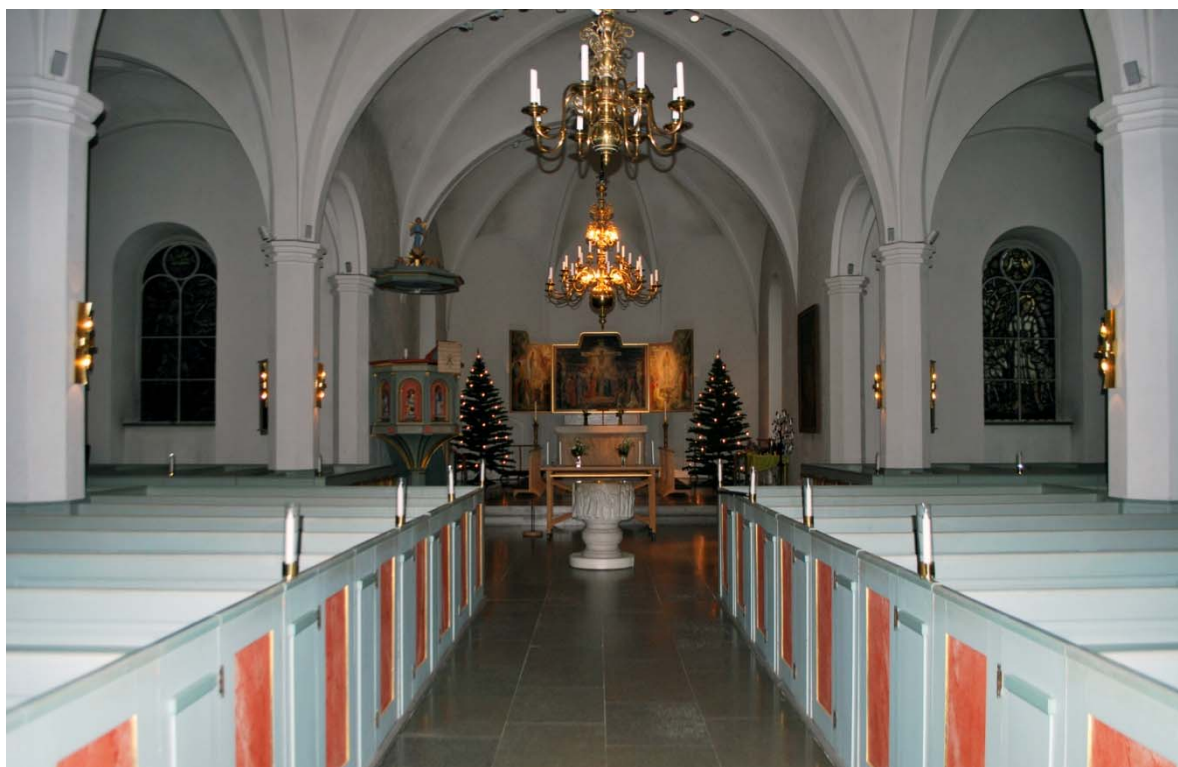
[3]: Långhuset mot koret

Kyrkorummet [3] har väggar och golv lika vapenhuset och täckts av vitkalkade kryssvalv med firsidiga, rundbågiga ribbor. De vilar på avfasade pilastrar och pelare med bandkapitäl. Fönstren är försedda med innerbågar av trä från 1938, uppbyggda med fasta spröjsar och blyinfattade, lätt tonade antikglas. I de båda östra fönstren sitter Torsten Norbergs glasmålningar, som föreställer liknelsen om Såningsmannen resp. Kristus som den gode herden. Kyrkorummet är indelat med sex slutna bänkkvarter, i korsarmarna fria från ytterväggarna, ställda på ett lackerat brädgolv. I korsmitten har man tagit bort ett antal bänkar, vilket gett plats åt ett flyttbart altarbord, lösa stolar och dopfunten. Det vitputsade koret nås via en kalkstenstrappa. Altaret står på ett kalkstenpodium längst in i koret, som täcks av ett ribbvalv inhugget i yttermuren. Framför altaret ligger en kormatta, och på ömse sidor om denna står flyttbara knäfall.

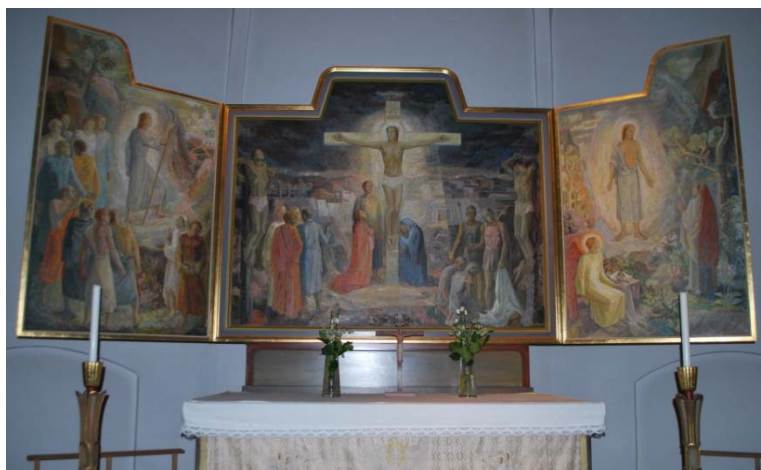
[4]: Altarskåp

Altarskåpet [4], tillverkat 1941, är en triptyk med predella, fast mittparti och två flyglar. Målningarna, gjorda av Torsten Nordberg, föreställer scener ur Kristi Liv innanför förgyllda ramar, med centralt en framställning av Jesus på korset. På flyglarnas baksidor finns intarsia i 31 träslag, som framställer Kristus som förkunnare för alla folk,

utförda av dekopören Manne Manning.

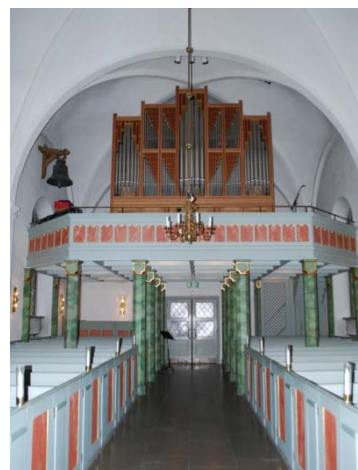
[5]: Orgelläktare och kyrkklocka

Orgeln [5] är byggd år 2000 av Carsten Lund, Birkerød, med två manualer, pedal och cymbelstjärna. *Orgelfasaden* från samma år är femdelad och uppbyggd av rektangulära, öppna pipfält med ekramar med förgyllda detaljer. Överkanten efterliknar en trappstegsgavel. I långhuset står en *kororgel* från 1972, byggd av Anders Persson i Viken.

tros vara gjuten av ”Mester Lars”, som även stått bakom den i Skummeslövs kyrka. I tornet hänger även *Mellanklockan (Callmanderklockan)* och *Storklockan (Botulfsklockan)*, gjutna 1925 resp. 1948 av M& E Ohlsson i Ystad, och båda prydda av textbårder. På orgelläktaren hänger sedan 1948 *klockan* från 1654 [5], stöpt av Hans Meyer, i en snidad träställning. Klockan är smyckad med rundlister, textbårder och mansansikten.

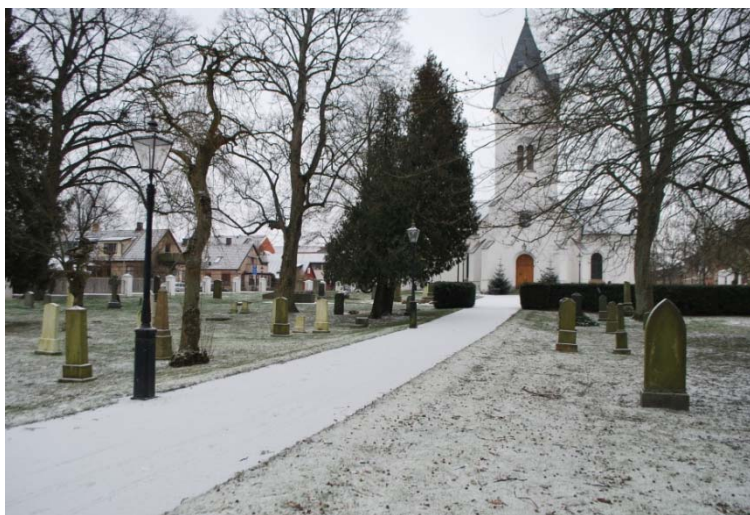
[6]: Kyrkogården från väster

Kyrkogården [6] omgärdas idag i söder, norr och väster av ett järnstaket, ställt på en vitputsad mur mellan kopparavtäckta murpelare. Mot öster finns ett enkelt järnstaket. Ingångar finns i väster, söder, norr, nord- och sydost. Den södra grinden, som fungerar som huvudentré, är mest bearbetad med förhöjda murpelare utanför ett grindparti med kors- och pildekor. Från entréerna går gångar av cementplattor upp mot kyrkan, som omges av kullersten. Kyrkogården är gräsbesädd utan synlig kvartersindelning. Gravarna saknar genomgående yttre avgränsning. I vegetationen märks flera sorters träd, som står till synes fritt placerade, och en vintergrön häck i södra delen av gränsen mellan den äldsta delen och utvidgningen. I häckens förlängning står ett åttkantigt brunnskar av gnejs. Brunnsstocken är dekorerad med vindruvor i gjutjärn.
