Tåstarps kyrka

Kulturhistorisk karakteristik och bedömning

KARL JOHAN KEMBER, 2016-11-14

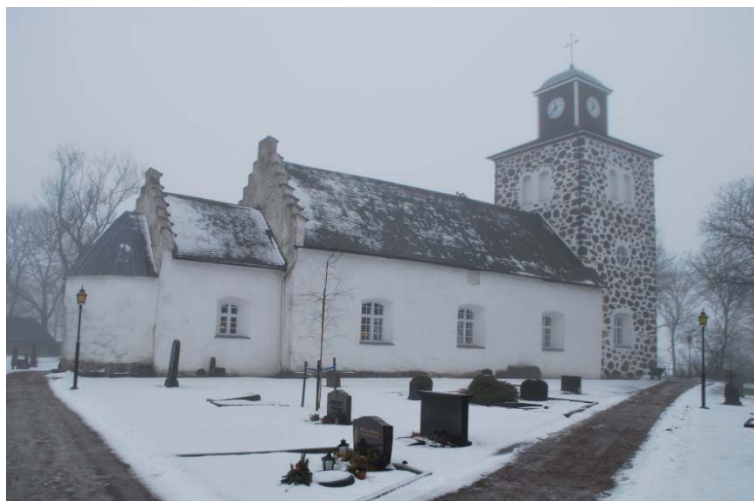
[1]: Kyrkan från nordost

Kyrkobyggnaden [1-2] består av ett trekvadratiskt långhus, ett smalare och lägre kor, avslutat i öster med en halvrund absid, och ett västtorn med lanterninhuv. Kyrkan är troligen grundlagd på en kallmur av natursten. De spritputsade och kalkade fasaderna ansluter till mark utan markerad sockel. Runt kyrkan syns några grundstenar, i norr offerstenen som tros funnits på platsen under hednisk tid. Murarna är gjorda av gråsten lagd i ojämna skift. Någon murverksundersökning har inte gjorts, men resterna av den romanska sydportalen frilades 1951, dock utan att dokumenteras. På vinden finns spår efter romanska fönsteröppningar på både norra- och södra sidan.

Absidens hjälmtak täckts av blyplåt på underlag av råspont och papp. Långhusets och korets sadeltak är täckta med tjärade furuspån från 1840 som spikats på träpanel. Den något utkragande takfoten har ett tjärat underslag. Murarna saknar gesims, kanske kan en förkroppning anas på korfasaderna. Kor- och långhusgavlarnas trapptinnar är avtäckta med tegelpannor. Torntaket är ett avskuret, flackt tälttak, inbrädat och täckt med enkelfalsad koppar i skivtäckning med halvförskjutna hakfalsar. På taket står en lanternin, klädd med brun locklistpanel och avslutad av en karnisformad kopparhuv.

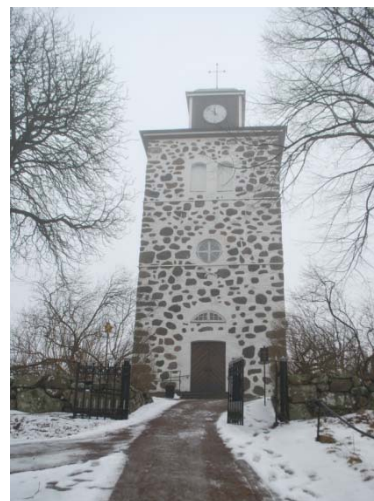
[2]: Tornet från söder

Fönsteröppningarna från 1829 har tegelomfattningar. Tornet har synligt gråstensmurverk i oregelbundna skift med utdragna fogar. Omfattningarna kring muröppningarna är slätputsade. Tornmurarna avdelas av två långsgående, vitmålade bandjärn. Fönster- och dörröppningarna är raka, vitputsade och segmentbågigt täckta. Fönstren är gjorda av vitmålat trä, indelade med mitt- och tvärpost i småspröjsade lufter. Solbänkarna är

av zinkplåt. På insidan finns extrabågar av trä skruvade mot karmarna. I tornet finns i tre väderstreck ett rundfönster i trä med radiell spröjsning, och ovan tornporten ett lunettfönster med spröjsade lufter. Därtill finns kopplade, rundbågiga ljudöppningar med ljudluckor av vitmålad träpanel i alla väderstreck. Ytterdörrarna i tornet och absiden, gjorda 1943, är klädda med diagonalställd ekpanel. Tornporten är en raktäckt pardörr, medan absiddörren är rundbågig med rombformad glasöppning.

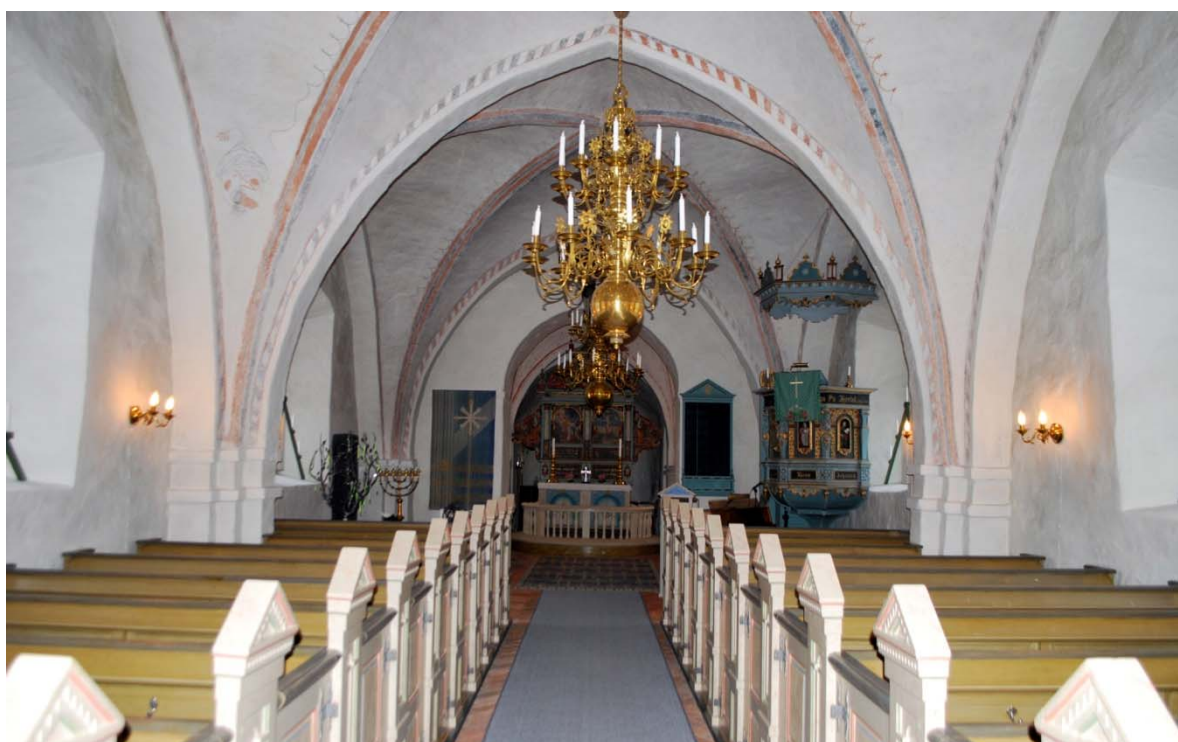
[3]: Långhuset mot koret

Långhuset [3] består av tre travéer. Valven är likartat utförda som spetsbågiga, vitkalkade kryssvalv med fyrsidiga ribbor, som vilar på tresprångiga pilastar med två raka kragband och däremellan ett rakt led. Valven i öster pryds av gotiska, ornamentala dekorationer i form av rödblåa band och bågfriser längs ribborna och repstavar runt sköld- och gördelbågarna. I mittvalvets kappor syns ett blommotiv och två grotesker, vars munnar även är skvallerhål. Ovanför triumfbågen anas rester av en figurativ scen, och på norrväggen spår efter en inskriptionsslinga som brutits när fönstren förstörats. Där märks även två i putsen inristade konsekrationsskors, som har daterats till romansk tid. Långhuset är inrett med slutna bänkar på ömse sidor av en mittgång, täckt av rött tegel från 1917. Teglet är lagt på flatan i fiskbensmönster utan bruk i fogarna mellan stenarna. Bänkkvarteren står på ett brädgolv. Dopfunten står längst fram i långhuset på norra sidan, predikstolen på den södra. Triumfbågen är putsad och rundbågig med en skulpterad gesims vid vederlagen. Ovan triumfbågen hänger ett gotiskt krucifix och på södra sidan en nummertavla från Wählins renovering.

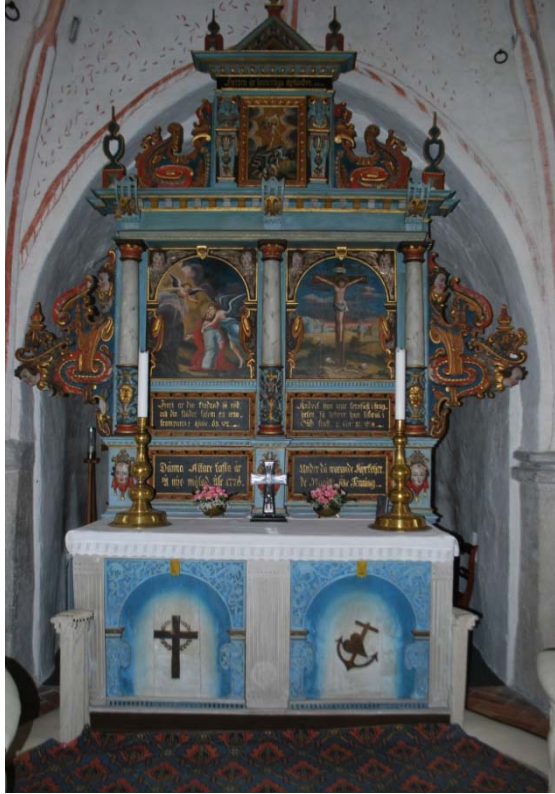
[4]: Altarupsats, altemensale

Altaret [4], består av en murad, kalkad medeltida del och en åldringsmålad krönskiva, möjligen samtida med antemensalet, uppbyggd av två sammanlänkade bräder. Altaret renoverades under 2006. I samband med arbetena upptäcktes en relikgömma under altarskivan. I gömman låg en medeltida *relikask* av bly, som nu tagits till vara och ställs ut i monterskåpet längst ner i långhuset. Framför altaret finns ett *antemensale* [4], byggt av breda plank. Antemensalet är indelat i två bildfält, avskilda av kannelerade, vita pilastrar. Bildfälten är uppbyggda som speglar, omgivna av sirliga portiker. Dess rundbågar vilar på pilastrar med beslagsvingar och pryds av blåmålade akantusslingor. I speglarnas mitt finns ett guldmålat kors med lagerkrans, resp. ett ankare med ett hjärta. Enligt konservatorn Herman Andersson bör antemensalet dateras till tidigt 1600-tal. Färgsättning och motiv har däremot förändrats med tiden; speglarnas guld-

Altaruppsatsen [4] av trä är utförd under tidigt 1600-tal. Nederst finns en predella med två texttavlor, den ena förkunnandes att altartavlan målats år 1776. Möjligen är färgskikten oförändrade sedan dess. I uppsatsens mitt finns, skilda av korintiska kolonner, två fält med bilder innanför rundbågiga portiker. Motiven föreställer episoden i Getsemane och Korsfästningen. På uppsatsens sidor och krön finns beslagsvingar, och på entablementet en ädikula med en målning av Kristus med segerfanan.

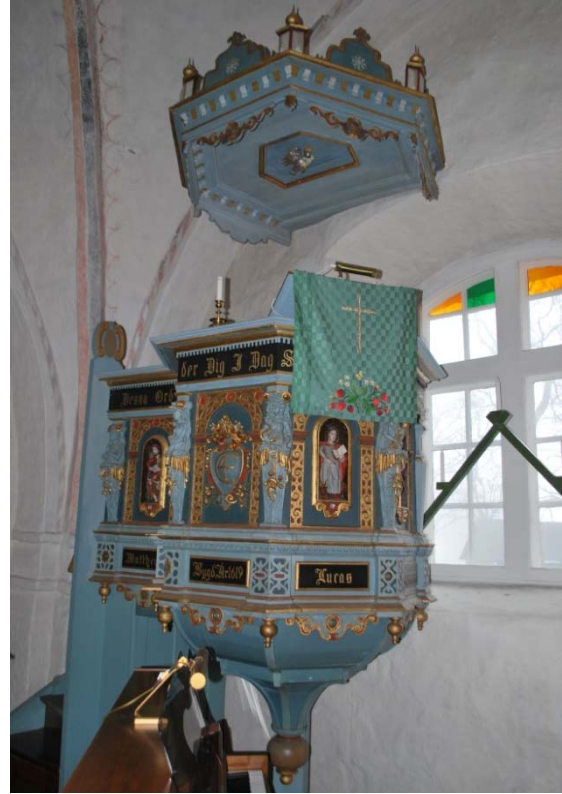
[5]: Predikstol

Predikstolen [5] av polykrom ek är, enligt en inskrift på korgen, byggd 1619. Dagens färgsättning är från 1776 och justerad 1917 vid Wåhlins renovering. Vid detta tillfälle flyttades predikstolen till långhusets östra travé. Den fick en ny, rak, blåmålad och tät trappa, och korgen fästes på en pelarfot. Korgens sidor, skilda av karayatider, är uppbyggda med varsin texttavla och därovan ett bildfält inramat av en förgylld, rundbågig portik. I speglarna finns Christian IV:s namnchiffer och skulpturer av evangelisterna. Ovanför korgen hänger en sexkantig baldakin, målad i gråblått med utskurna dekorer.

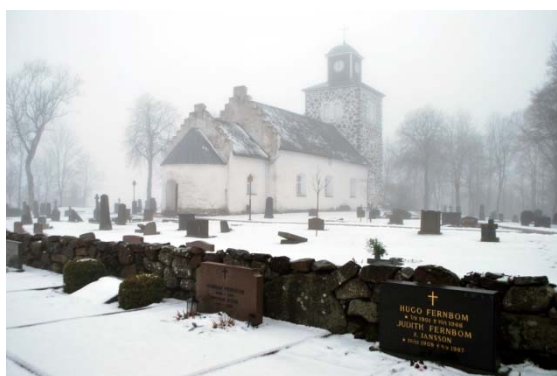
[6]: Östra kallmuren, vy mot äldre kyrkogården

På östra sidan om kallmuren [6] kring den äldre kyrkogården finns en utvidgning [7], som i norr, söder och öster inramas av en krans med hamlade lindar. Träden står på en låg slänt som bildar gräns mot det omgivande landskapet. Mot parkeringen finns en entré med murade, granitavtäckta pelare och gallergrindar i gjutjärn. Gravplatserna är

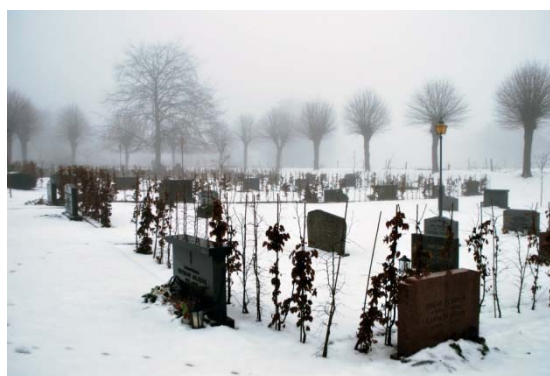
[7]: Nya delen av kyrkogården, vy mot nordost

omväxlande grässatta och grustäckta, med stankanter som yttre avgränsning mellan grusgravarna och -gångarna. Gravkvarteren skiljs av avenbokshäckar. Grusgravarna har vårdarna placerade med ryggarna mot häckarna i öst-västlig riktning, gräsgravarna står fritt åt motsatt håll. Gravstenarna är låga och maskintillverkade i röd- eller svart granit. I norr finns en urngravplats i form av en buxbomsinramad och träsatt halvcirkel, mot vilken gravstenarna står samlade. I nordöstra hörnet ligger en minneslund inramad av en bokhäck. I mitten finns en gräsrunnel med minnessten och ljusbärare.
