Båstads kyrka

Kulturhistorisk karakteristik och bedömning

KARL JOHAN KEMBER, 2016-11-14

Båstads kyrka (St:a Maria kyrka)

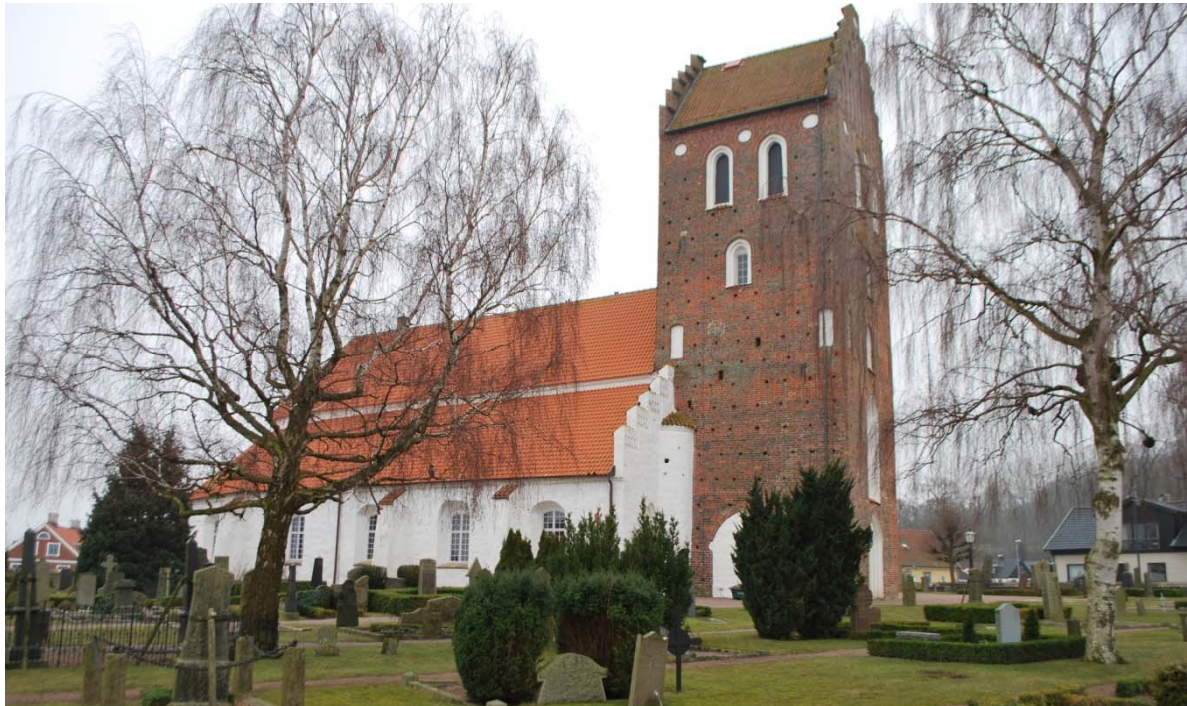
Kyrkobyggnaden [1] består av ett treskeppigt långhus från 1450-talet, ett sexsidigt kor med omgång och en sakristia, båda från 1480-talet, och ett kvadratisk torn från ca 1500. Plandispositionen är oförändrad sedan dess. Under kyrkan finns en källare.

Kyrkan är troligen grundlagd på en kallmur av natursten. Långhusets-, korets- och vapenhusets dagermurar är uppförda som skalmurar av gråsten. Tegel har använts i högkyrkans murar, vapenhusets sydgavel, strävpelarna, taklister och fönster- och dörr-omfattningar. Teglet är rött av storformat, i mittskeppet lagt med munkförband. Alla ytor är slätputsade och kalkade, frånsett några få partier utan synlig sockel mot mark. Långhusets västra- och vapenhusets södra gavlar är utformade som trappstegsgavlar. Den förstnämnda pryds av en tandsnittsfris som följer tinnarna, medan vapenhusets röste är försett med både stickbågiga och cirkulära blinderingar.

[1]: Kyrkan mot nordväst

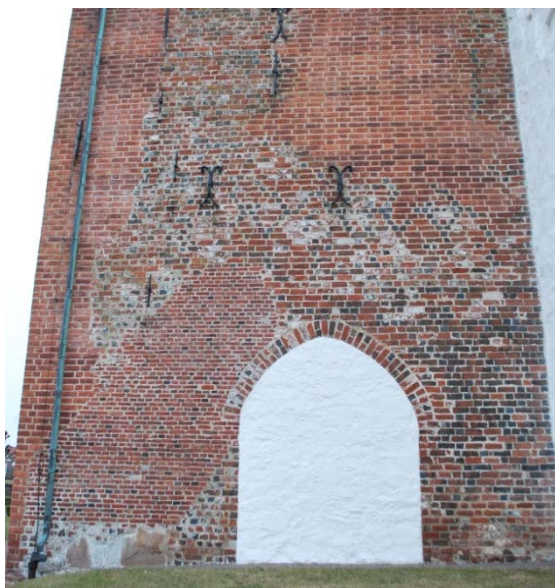
Tornet är byggt av oputsade skalmurar av rött stortegel i munkförband utanför en gråstenskaräna. Murverket präglas av lagningar, framför allt på de södra [2] och västra sidorna vars fläckar av tegel från 1986 framträder tydligt. De ursprungliga partierna är mer schatterade, med inslag av svartbränd sten och mönstermurade partier. I södra fasaden sitter många ankarjärn, både raka från 1986 som förstyyvar bjälklagen och äldre liljeformade. De västra- och östra gavelröstena är utformade som trappgavlar i tegel, med ett flertal putsade blinderingar med stickbågig välvning. På översta tinnarna finns rundbländan, vars form upprepas med vardera tre cirkulära blinderingar i band längs tornets takfot. Blinderingar finns också i hörnen på tornets andra våning.

[2]: Södra tornfasaden med ommurade partier

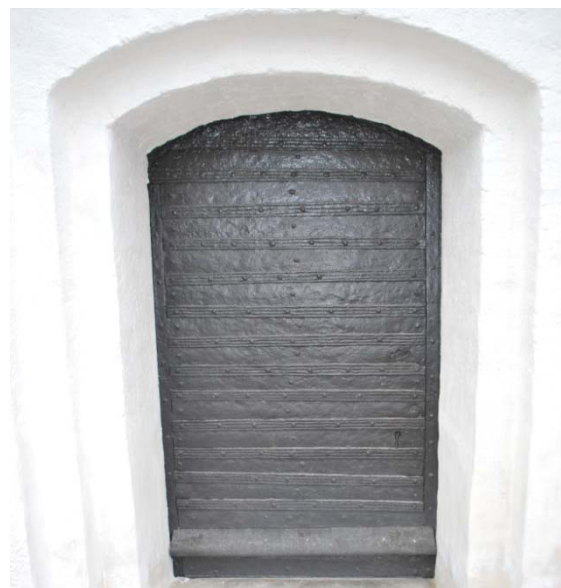
Tornets västportal fungerar som huvudingång. Den har en spetsbågig omfattning med en rundbågig port, omgärdad av fyra vitputsade språng. Dörren är en plankdörr av ek, utvändigt klädd med svartmålad träpanel i rombiskt mönster. Därtill finns öppningar mot koret, vapenhuset, källaren och tornets turell, alla med dörrar av svartmålad ek. Vapenhusets plankdörr [3] är medeltida, beslagen med järnband och i underkant med

skarvat virke. I tornets södra och norra fasad finns varsin putsad, stickbågig blinderad nisch, som kan ha varit tänkta som öppningar till ej utförda kapell i sidoskeppens förlängningar. Liknande arrangemang ska ha funnits t.ex. i Halmstads och Landskronas tegelkatedraler. Även andra teorier har väckts; gotiska torn hade ofta flera funktioner, som klocktorn, kapell, förvaring, för förvarsändamål m.m., och det är därför möjligt att tolka portarna som ett sätt att underlätta för transport in i tornet. Liknande portar har funnits t.ex. i Åhus och Stora Råbys kyrkor, liksom i Vor Frue Kirke i Nyborg.

[3]: Vapenhusets portal med medeltida dörr

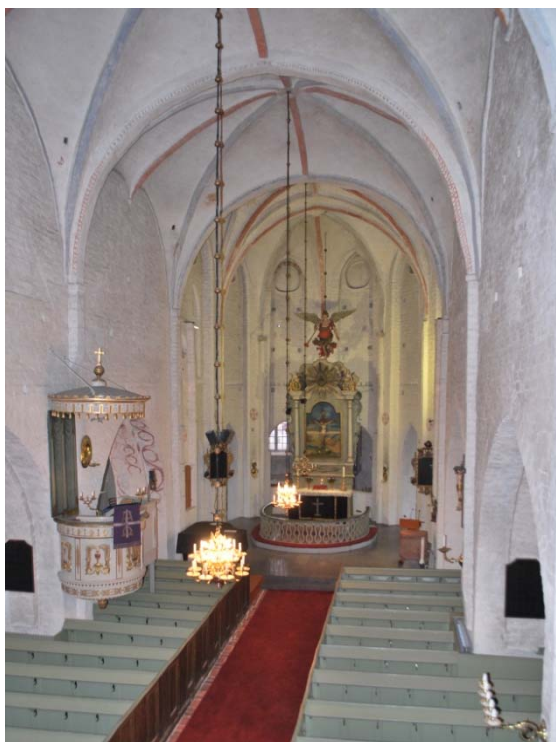
Kyrkorummet [4] är indelat i mittskepp, sidoskepp och kor med omgång, åtskilda med spetsbågiga arkader. I högkyrkans murar finns några stickbågiga öppningar med ekluckor in mot sidoskeppens vind. Pelarna mellan kor och långhus är tjockare eftersom de rymmer delar av den ursprungliga östgaveln. Framför resp. pelare står två pilastrar, där de västra fungerar som valvupplag och de östra är dekorativa. Genom de västra går en vertikal skarv, som visar att de byggts till då koret valvslogs under andra byggnads-etappen. Mittskeppets kryssvalv har åtta kappor, sidoskeppens- och koromgångens-

fyra. Korvalvet är stjärnformat med rundbländen i murarna nedanför resp valvkappa. Valven har firsidiga ribbor, som står på pilastar med ett eller två kragband. Vissa av sidoskeppens ribbor pryds av en tvärställd tegelsten mitt på ribborna.

[4]: Långhuset mot koret från orgelläktaren

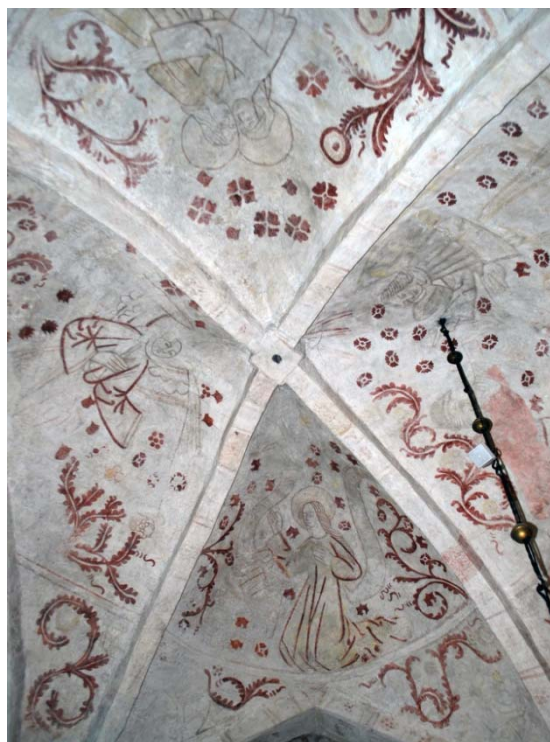
[5]: Kalkmåleri i sidoskeppet, ca 1500-1525

Mittskeppets- och korets valv pryds av rester av Barkåkragruppens kalkmålningar, såsom blå- och rödmålade ribbor, rundbågsfriser, hjul- och konsekrationsskors. Norra sidoskeppets östligaste travé har ett rikt, sannolikt något yngre figurmåleri med bl.a. en framställning över Bebådelsen med Maria, herdarna, Elisabet och ängeln Gabriel [5]. På väggen i koromgången finns en bild av S:t Erasmus martyrium, sjöfararnas helgon, och i en av södra valvskeppets travéer anas en labyrint.

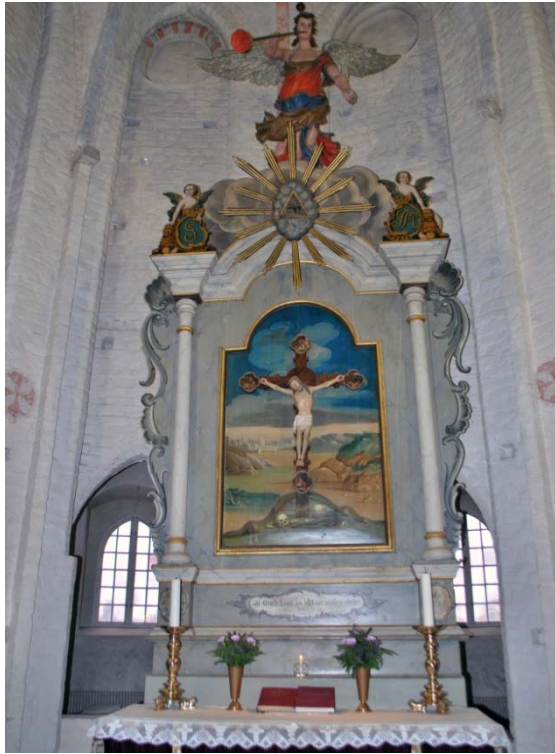
Altaruppsatsen [6] från 1775 är uppbyggd av predella, corpus med beslagsvingar och ett rundbågigt överstycke buret av kolonner. Delarna är gjorda av fur som marmoreras i gråa och vita toner. Färgskikten är i stora delar ursprungliga utan retuscheringar. På kapitälerna står änglar bakom lejon och sköldar med Gustav III:s och Sofia Magdalenas namnchiffer. Mellan änglarna syns ett moln och en strålände sol med treenighetsymbolen. På molnet står en basunängel från 1700-talet. Den är sannolikt målad i de ursprungliga blåa, röda och vita nyanserna. I uppsatsens mitt finns en altartavla med en framställning av Jesus på korset, avbildad med dödsallar och ben vid korsfoten. Golgata är illustrerad som en stenig kulle med Jerusalem i bakgrunden. Korset är ett i målningen infogat krucifix med fyrpassformade ändar, som daterats till sent 1400-tal.

[6-9]: Altaruppsats, dopfunt, huvudorgel och bänkinredning samt madonnaskulptur

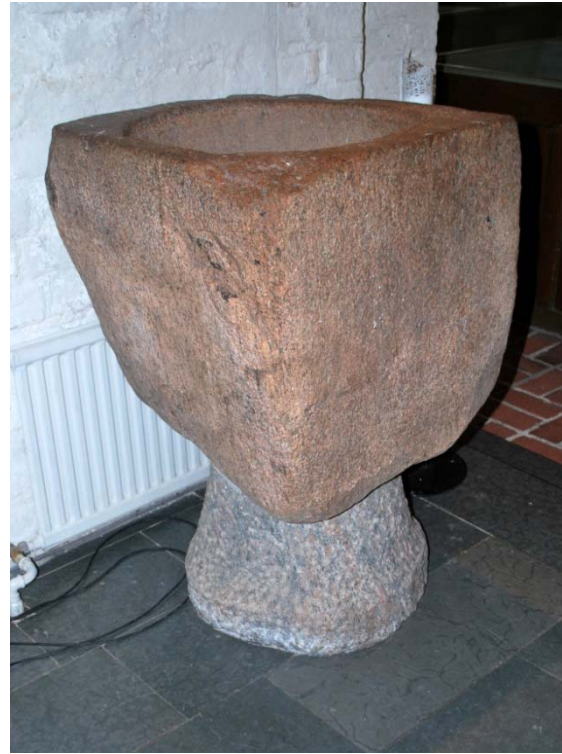
Dopfunten [7] av granit är daterad till ca 1450. Cuppan är huggen av ett rullstensblock till

en fyrsidig skål med rund urholkning. Cuppan saknar dekor fränsett en minuskelinskrift, som tolkats som "Per Knutsson", och bokstäverna KP NI KI.

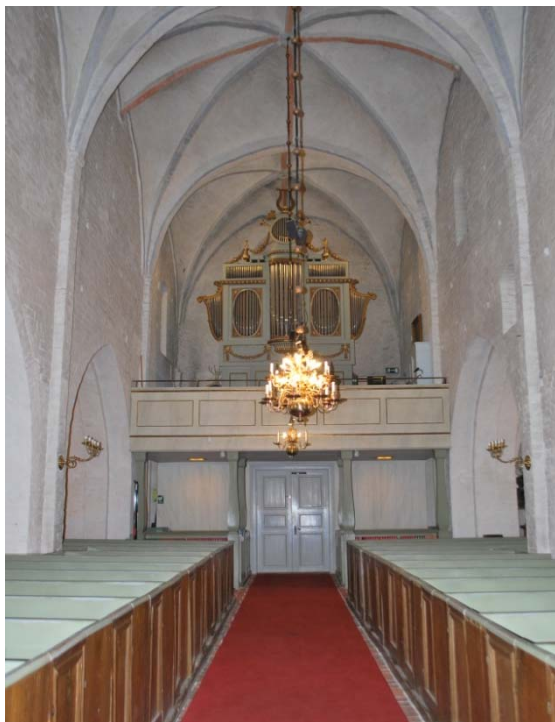
Bänkinredningen [8] tillkom under 1780-talets renovering och byggdes om 1963-67 av Eiler Graebe. Bänkarna är gjorda av ramverk med släta gavlar och spegeldörrar. Sitsarna är av brädor. Vissa gavlar har snidad dekor på ovankanten. Kvarterens insidor är målade i grågrönt, utsidan är i omålad ek. Sidoskeppens bänkar är målade även mot gångarna.

Huvudorgeln [8], byggd 1972 av Mårtenssons orgelfabrik i Lund, har 25 stämmor fördelade på två manualer och pedal. Orgelfasaden är från 1792 och ritad av Jonas Ekengren i sengustaviansk stil. Fasaden är uppbyggd med ett centralt piptorn, krönt av en oval, som flankeras av raka partier med vardera ett ovalt och ett rektangulärt pipfält. Längst ut finns flyglar med pipor. Fasaden är målad i en grönvit ton med förgyllda detaljer, bl.a. lövverk, festonger, kymation, en lyra och basuner. Fram till 1972 var orgelfasaden sammanbyggd med den samtida orgelläktaren, för att detta år tas loss, kompletteras med ett nytt ryggpositiv och ställas framför det nya orgelverket.

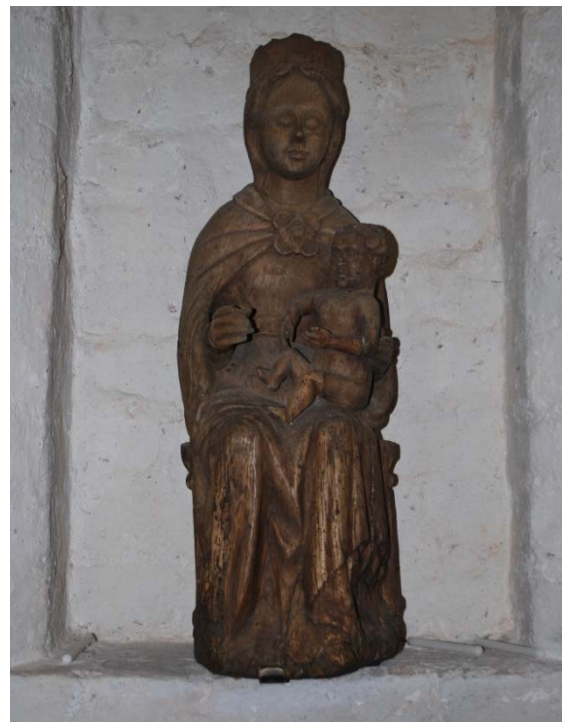
Bland träskulpturerna finns i koret en *tronande madonna* [9] från 1460-talet. Från 1700-

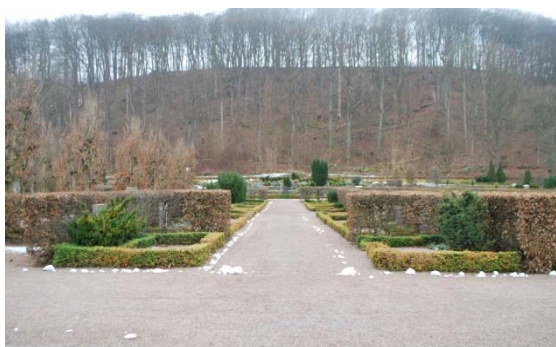
Om man korsar Köpmansgatan väster om kyrkan, möts man av huvudentrén till Nya begravningsplatsen [10]. Entrén är utformad med grindar av plattjärn innanför murade granitstolpar. Direkt innanför entrén ligger ett bårhus och strax bakom en förvaltningsbyggnad. Mot norr, väster och öster omgärdas området av en kallmur, som på insidan möter en grästäckt slänt med häckar och lönnar. En allé av hamlade lindar leder ned mot gravkvarteren, som är organiserade som fyra jämnstora, rätvinkliga ytor skilda av bokhäckar mot grusade gångar. Huvudaxlarna möts i en stor murad fontän. Inom kvarteren är gravstenarna ställda mot nordsydliga rygghäckar av tuja. Gravplatserna är singeltäckta och buxbomskantade, bortsett från ett antal platser i som gjorts om till gräsgravar. På gravplatserna finns olika städsegröna växter, vars höjd inte överstiger bokhäckarnas, och olika blommor, främst rosor och andra vanliga trädgårdsväxter. I stort sett alla stenar är fyrsidiga granit- eller diabasvårdar, de äldre oftast stående, de yngre i högre grad liggande.

[10]: Nya begravningsplatsen mot söder

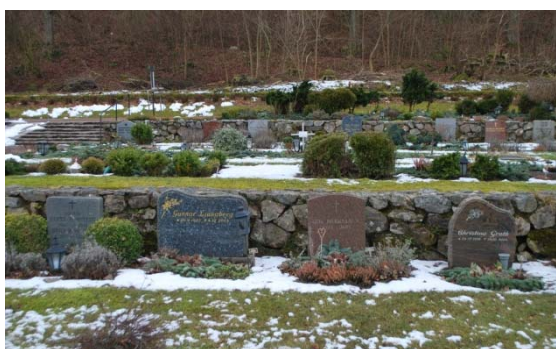
[11]: Urngravplats

Det äldsta området övergår sömlöst i den terrasserade urngravplatsen [11], utlagd 1950 med Hallandsåsens trädbeväxta sluttning som fond. Vid backens fot står en spireahäck. Området är uppbyggt av tre delar; i öster en minneslund (invid 1980), i mitten stående urngravar och i väster liggande stenar. Växtligheten är begränsad till häckar och gravplatsernas egna blommor. I minneslundens mitt finns en asymmetrisk fontän.
