# Västra Karaby kyrka

Kulturhistorisk karakteristik och bedömning

KARL JOHAN KEMBER, 2017-05-29

Västra Karaby pastorat, Rönnebergs kontrakt, Lunds stift

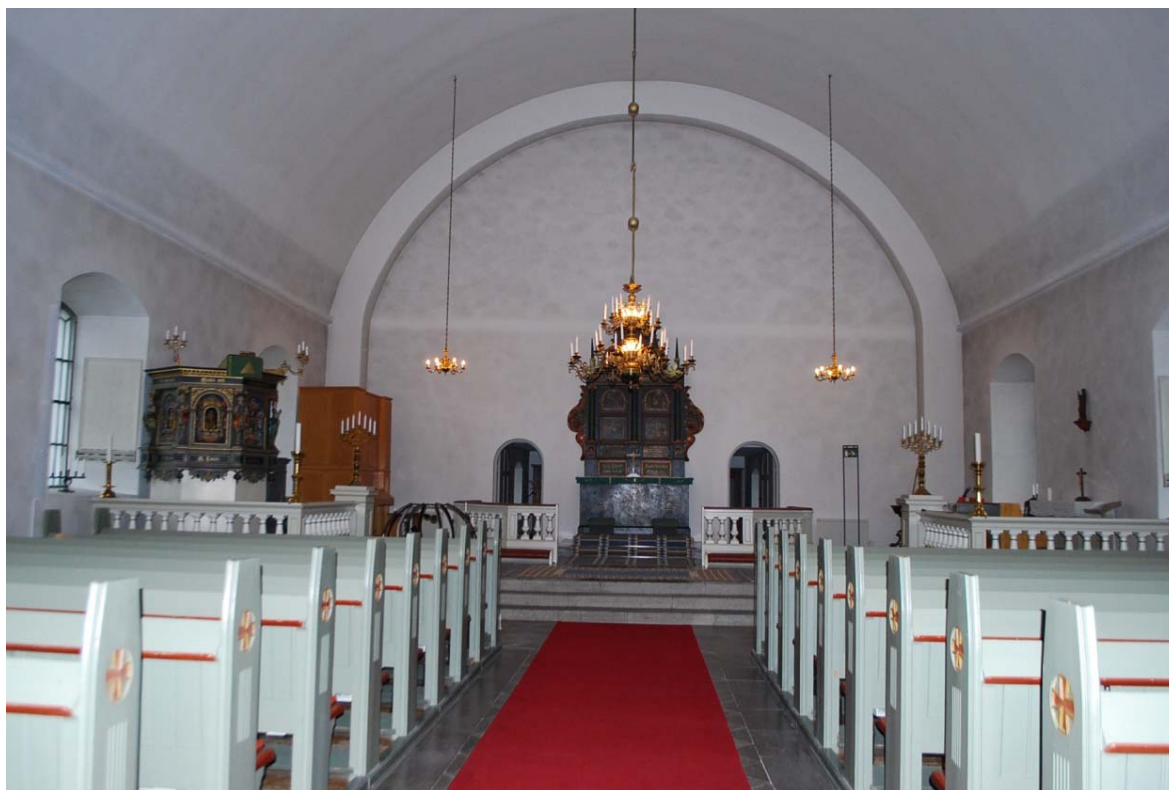
Det breda och höga långhuset/koret [1] har putsade och målade väggar. Mötet mellan

väggarna och tunnvalvet markeras av en enkelt profilerad trälist. Väggmålningen fortsätter upp ca 1 m efter listverket, till den nivå där det tidigare funnits en målad bård. Alla fönster är försedda med innerbågar av gjutjärn med åtta lufter, som är fästade med klamror till väggen. Det saknas sätt att samla upp och leda bort kondensvatten. På södra väggen sitter en inhuggen minnestavla, som förkunnar att kyrkan blivit byggd under Carl XIV Johans tid. På ömse sidor om mittgången står bänkkvarteren fritt placerat från fasaderna. Yttergångarnas golv består av rödbrun nålfiltsmatta lagd på spånskivor. De två näst bakersta raderna i det södra kvarteret är borttagna för att ge plats åt en liten samtalsplats med lösa stolar och bord.

Koret har samma golv som långhuset, och är upphöjt tre steg relativt detta med en trappa av kalksten. På ömse sidor om trappan finns varsitt framskjuten del, avgränsade med träräcken med ett kraftigt nedre listverk och svarvade balusterdockor. Predikstolen står längs korets norra sida. I söder finns en dopplats med dopfont, två karmstolar och ett murat dopaltare. Ovanför altaret finns en konsolhylla med en figurin [3], som tros ha suttit på en äldre trappbarriär till predikstolen. Altaruppsatsen står mitt på östra väggen, flankerad av två rundbågiga öppningar med gråmålade spegeldörrar till sakristian. Triumfbågen är vitmålade utan dekor.

[1]: Vy från långhuset mot koret

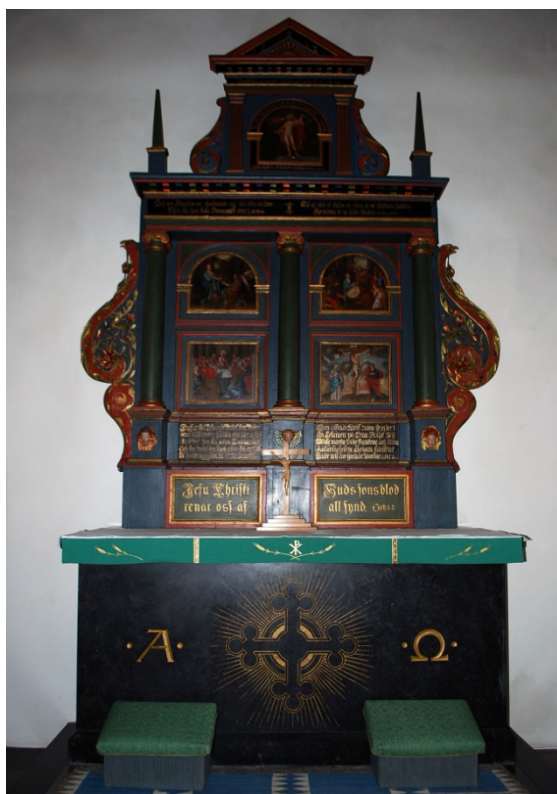
*Altaret* [2] från 1909 är av svart slipad kalksten efter Theodor Wählins ritningar. Blockaltaret står längs korväggen på ett podium av röd kalksten. På framsidan finns ett klöverbladskors omgivet av strålglass. Varje korsarm avslutas med ett treklöverblad, som symboliserar treenigheten. På ömse sidor om korset syns tecknen A och  $\Omega$ , den första och sista bokstaven i det grekiska alfabetet, som förkunnar att Gud är evig.

*Altaruppsatsen* [2] är av additionstyp, tillverkad 1596 av okänd mästare. Uppsatsen är utformad med fyra altartavlor från 1703, målade av H Lütken, som föreställer Bebådelsen, Födelsen, Nattvardens instiftande och Korsfästelsen. De är placerade i två rader innanför joniska kolonner, som bär upp en ett entablement med kornisch, tandsnittsfris och arkitrav med förgyllda inskriptioner. På kornischen står två obelisker samt en ädikula med beslagsvingar. I dess mitt finns en tavla som föreställer Kristus med segerfanan. I frontonen syns Det allseende ögat. Altaruppsatsens nedre del består av inskriptionstavlor i två nivåer. På pelarpostamenten finns änglahuvuden, och längs altaruppsatsens sidor beslagsvingar. Färgsättningen går i blått, grönt, rött och guld.

[2]: Altare och altaruppsats

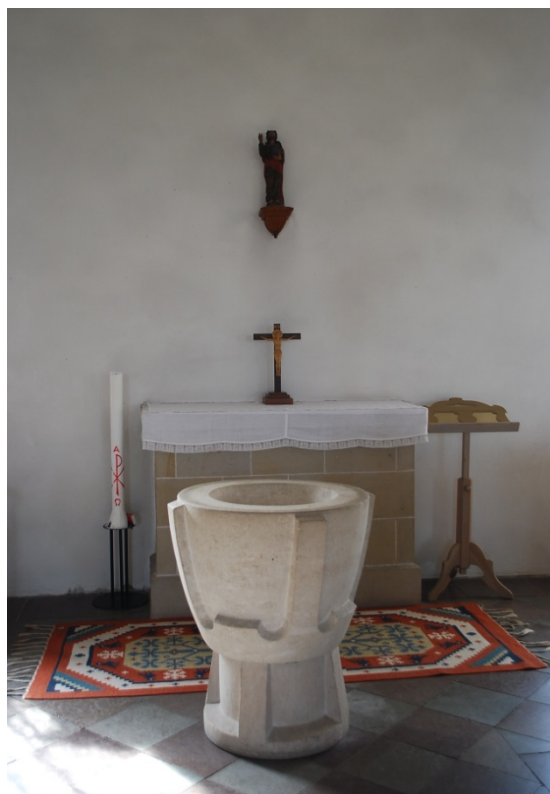
*Dopaltaret* [3] är tillverkat 1949 efter Eiler Graebes ritningar. Fundamentet består av

murade sandstenskvadrar, som är avtäckta av en skråkantad stenskiva.

*Dopfunten* [3] av sandsten är gestaltad 1949 av Eiler Graebe med en rund, täckt trefot och en utåt vidgandes cuppa. Cuppan är indelad i fyra släta fält som uppifrån bildar ett kors, men gestaltningen påminner även om en hand med utsträckta fingrar, som håller i cuppan. På Lunds Universitets Historiska Museum finns bevarat cuppan från en äldre dopfunt från 1300-talet, huggen av Fröjelgruppen.

[3]: Dopfunt, dopaltare och figurin

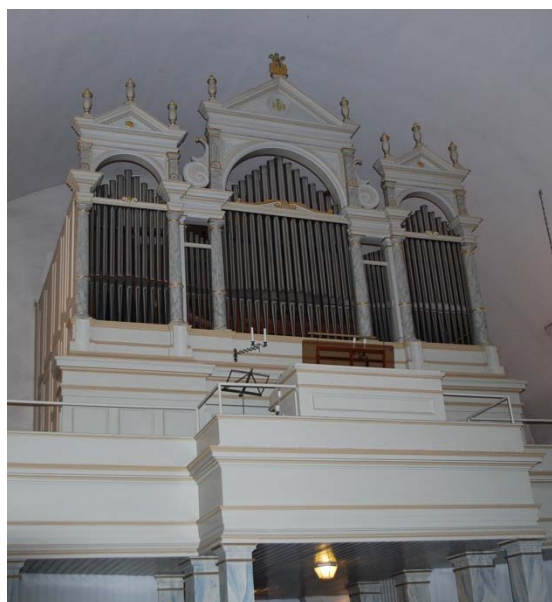
*Orgeln* [4] byggdes år 1897 av Molander & Co, och renoverades 1953 av Mårtenssons orgelfabrik, då en av de ursprungliga stämmorna byttes ut. Instrumentet rengjordes och stämdes av Nye orgelfabrik 1998, samtidigt som man nytillverkade den stämma man tidigare bytt ut. Orgeln har 16 stämmor, 2 manualer och 2 pedaler. Spelbordet är vänt mot åhörarna. *Orgelfasaden* är gestaltad av arkitekten Erik Josephson på Överintendentsämbetet, som då leddes av Helgo Zettervall. Fasadens nedre del består av fem stycken synliga pipfält, avskilda av marmorerade kannelerade kolonner som bär ett entablement med tandsnittsfris och en kraftigt utkragande kornisch. På entablementet står tre rundbågar inramade av pilastrar, som

bär varsin fronton. Det mittersta gavelmotivet är förhöjt och krönt av en förgylld harpa. Fasaden är färgsatt i gråa toner med förgyllt listverk.

[4]: *Orgeln och orgelfasaden*

Långhusets bakre del domineras av orgeln, som utgör ett praktfullt blickfång på väg ut från kyrkan. Orgelfasaden, kyrkans enda utpräglad nyklassicistiska inventarium, är ritad av Överintendentsämbetets arkitekter, då ledda av den erkände Helgo Zettervall, och tidstypiskt uppbyggd och dekorerad. Fasaden har ett konstnärligt värde, medan själva instrumentet från 1897 förefaller tekniskt välbevarat med en oförändrad stäm-disposition. Läktarens underbyggnad av Torsten Leon- Nilsson är elegant utförd.

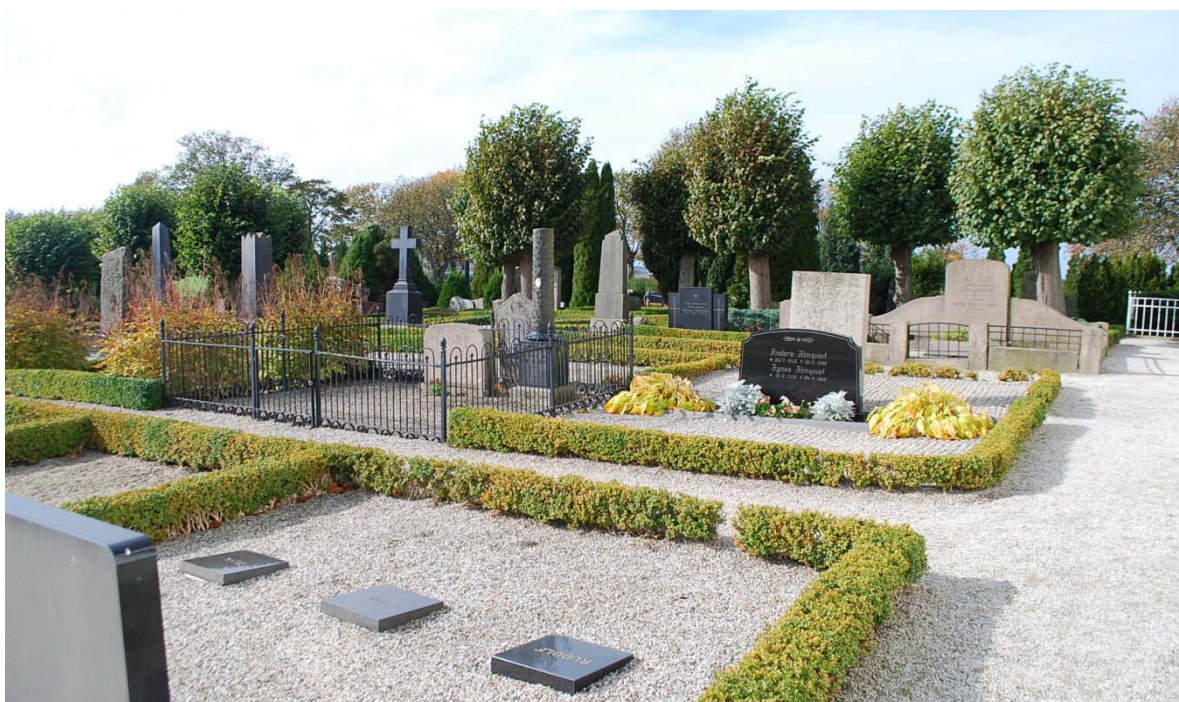
gravvårdarna med högpolerad yta står insprängda bland de äldre gravstenarna. Bakom urnlunden i väster finns ett litet lapidarium. Den äldsta graven är från 1814, en grovhuggen livssten med två band och inskriptioner, som står utan omgärdning på en ej ursprunglig plats norr om kyrkan. Bland de äldre vårdarna finns även skånska, tunna kalkstenvårdar, mer klassicistiskt präglade stenar liksom mer romantiska, dels lägre varianter med skulpterade växter och krönande kors, dels högre med inskriptionsplattor i marmor och porslinsmedaljonger. I sekelskiftets gravbestånd märks bl.a. obelisker, kolonner och stenar med kors i storformat [4].

[4]: Kyrkogårdens buxbomsomgärdade, singeltäckta gravar. I bakgrunden huvudgång flankerad av lindar.

- Kyrkogårdens kvarvarande strukturer med rätvinkliga kvarter, utformade med buxbomsinramningar, singeltäckta gravar och gångar, bör värnas.
- Kyrkans exteriör har en tydligt nyklassicistisk prägel som bör värnas. Det högresta tornet med lanterninhuv är speciellt viktigt för kyrkans karaktär.
