Södervidinge kyrka

Kulturhistorisk karaktäristik och bedömning

KARL JOHAN KEMBER, 2015-06-26

Kävlinge församling, Rönnebergs kontrakt, Lunds stift
Södervidinge socken, Södervidinge 28:1, Kävlinge kommun, Skåne län, Skåne

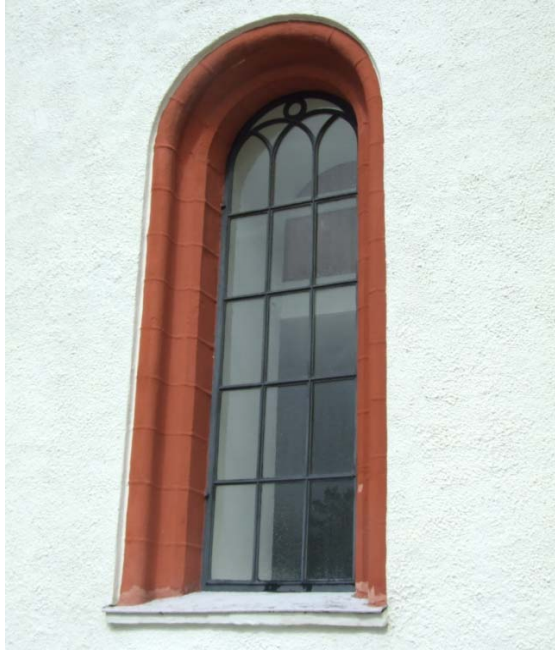
Fönster- och dörröppningarna, liksom tornets ljudöppningar, är rundbågigt täckta bortsett från två mindre öppningar på absidens östra sida som är rakt täckta. De rundbågiga öppningarna vidgar sig utåt med två språng utförda i karnisform. Fönster- och dörröppningarna är målade i tegelrött [1], förutom de kring tornets ljudöppningar och de två på absidens östra sida. De flesta solbänkarna är avtäckta med plåt. Fönstren har ett svartmålat spröjsverk av gjutjärn. Ytterdörrarna av fyllningstyp är byggda av brunmålat trä med utskurna dekorer i speglarna. Tornets dubbla ljudöppningar i alla väderstreck har luckor av stående svartmålad träpanel.

[1]: Långhusfönster med rödmålad omfattning

- Byggnadens nygotiska exteriör är, bortsett från bytet av takmaterial, intakt sedan uppförandet. Vid renovering bör särskild uppmärksamhet ges åt kyrkans färgsättning, fönster och det dekorartade fasadlistverket.
- Interiört bör värnas kyrkans ljusa och luftiga karaktär. I synnerhet det brutna taket, den marmorade triumfbågen, altaranordningen och predikstolen bör behandlas varsamt.
- Den arkitektoniska utformningen av koret och absiden, både exteriört med sin fönstersättning och interiört med sakristian, är sällsynt. I samband med fram-

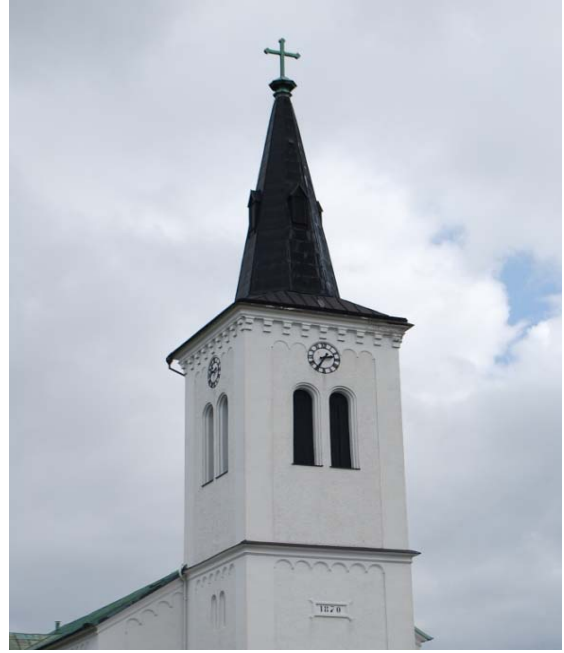
Yttertaken över långhuset och absiden är täckta av falsad kopparplåt i skivformat med förskjutna hakfalsar. Torntaket är belagt med svartmålad stålplåt i skivtäckning, från sett spiran som är horisontellt bandtäckt. Taket över långhuset är utformat som ett sadeltak. Absiden har ett sadeltak som åt öster avslutas med konisk form. Torntakets bas har formen av ett pyramidtak som kröns av en åttasidig spira. Högst upp på spiran sitter ett kopparklätt klöverbladskors. På tornet finns i alla väderstreck urtavlor med svartmålade romerska siffror.

[2]: Tornet med ur och korskrönt spira

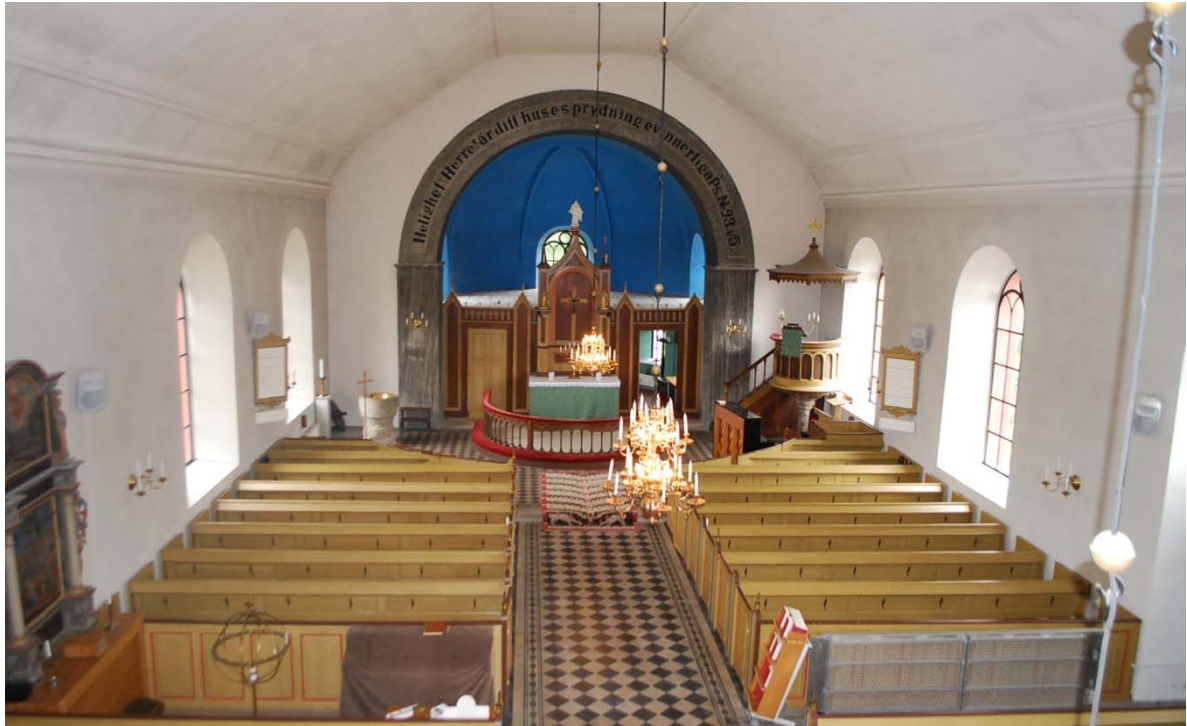
Kyrkorummet [3] är täckt med ett femdelat fribärande reveterat valv. Väggarna är slätputsade och liksom taket målade i ljus kulör. De är dekorerade med kvadermålning i tunna ljusgrå linjer. Mot öster öppnar sig långhuset mot absiden med en rundbågig öppning, triumfbågen, som är marmorerad likt granit i gråsvarta toner. Triumfbågen är försedd med inskriptionen "Helig Herre! Ditt hus prydnings evinnerliga ps. no93 b4". Golven är belagda med dels de ursprungliga diagonalställda terrazzoplattorna i svart och gulvitt samt nyare tillkomna grå kalkstensplattor. Golven i bänkkvarteren är belagda med grå linoleum. Koret är förhöjt ett steg i linje med främsta bänkraden.

[3]: Interiör mot koret

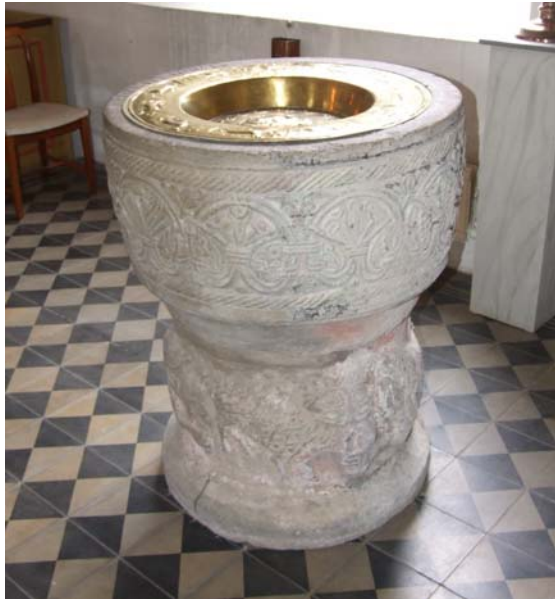
Dopfunten [4] av sandsten är huggen av Mårten Stenmästare omkring 1170. Dopfunten är signerad med runor. Både den cylindriska foten och den kittelformade cuppan är rikt smyckad. På foten syns två lejon, och på skålen repstavar och en palmettbård. Till dopfunten hör ett svartmålat lock [5] av ek med texten IHESVS NASAREN. Ett hukande lejon i romansk stil fungerar som handtag. Lockets ålder är omtvistad; möjligen är det en senare efterbildning, men inskriptionen har 1500-talskaraktär.

[4]: Dopfund

- Kyrkans dopfunt är ett välbevarat arbete av Mårten Stenmästare av mycket hög kvalitet, som liksom det tillhörande locket bör värnas.
- De två utbyggnadsfaserna av kyrkogården bär spår av sina tiders ideal. För den äldsta delen gäller, att omgärdningarna och singeltäckningarna bör bevaras. För den nya delen bör ordningen med dominerande rygghäckar värnas.

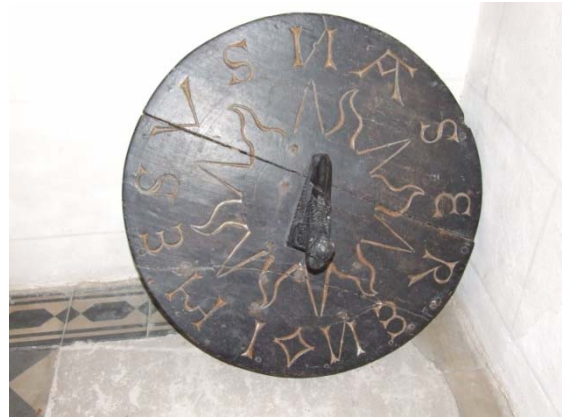
[5]: Dopfuntslock

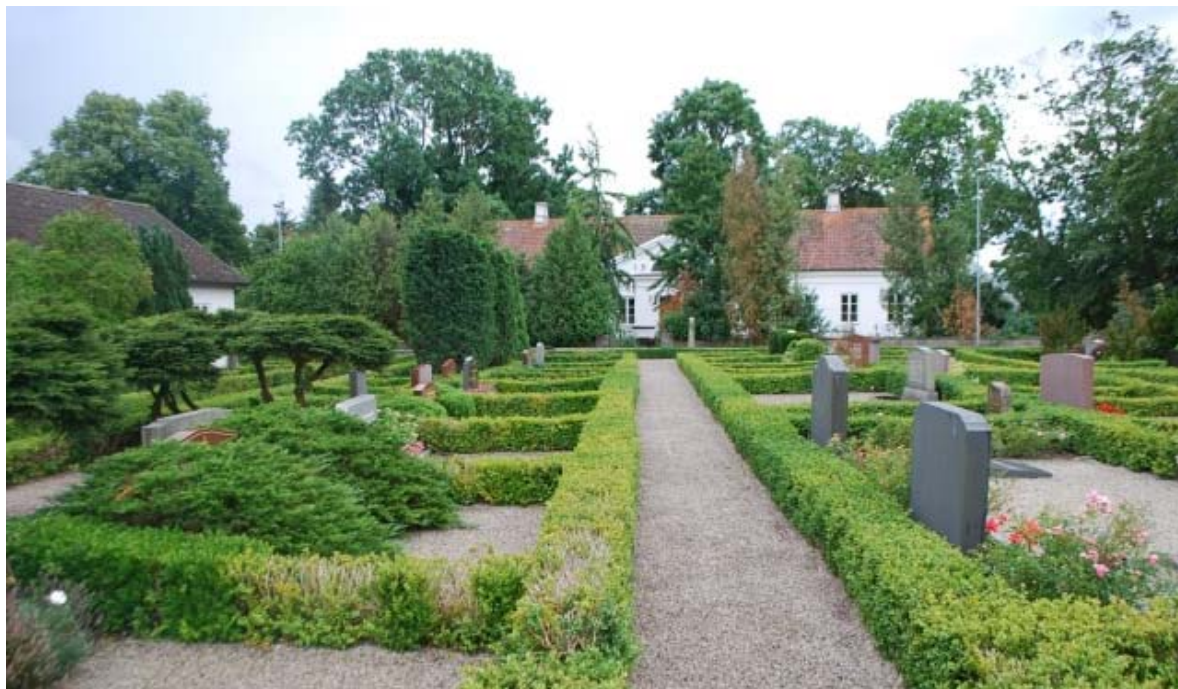
Den gamla kyrkogården är i stort uppdelad i fem kvarter. På södra sidan finns två närmast lika stora kvarter åtskilda åt av gången mellan kyrkogårdens huvudingång och kyrkans sydportal [6]. Södra sidans kvarter är huvudsakligen belagda med singel medan norra sidans huvudsakligen är besädda med gräs. En grusad och hårdgjord gång löper runt kyrkan med en något större öppen plan vid tornet i väster. På norra sidan finns två större, äldre träd. I övrigt utgörs vegetationen av buxbom kring kvarteren och de flesta gravplatserna, som ofta hyser någon form av egen plantering. Ett fåtal gravar på norra sidan omgärdas av stenramar eller järnstaket. Mellan gamla- och nya delen av kyrkogården finns en höjdskillnad med en murad trappa i stödmurens norra del. Mitt för tornets ingång löper en svängd hårdgjord gång ner mot den nya kyrkogården och den grusade parkeringen.

[6]: Gamla kyrkogårdens inramade gravar, fd prästgården i fonden
