Högs kyrka

Kulturhistorisk karakteristik och bedömning

KARL JOHAN KEMBER, 2017-06-19

Löddebygdens församling, Rönnebergs kontrakt, Lunds stift
Högs socken, Hög 31:1, Kävlinge kommun, Skåne län, Skåne

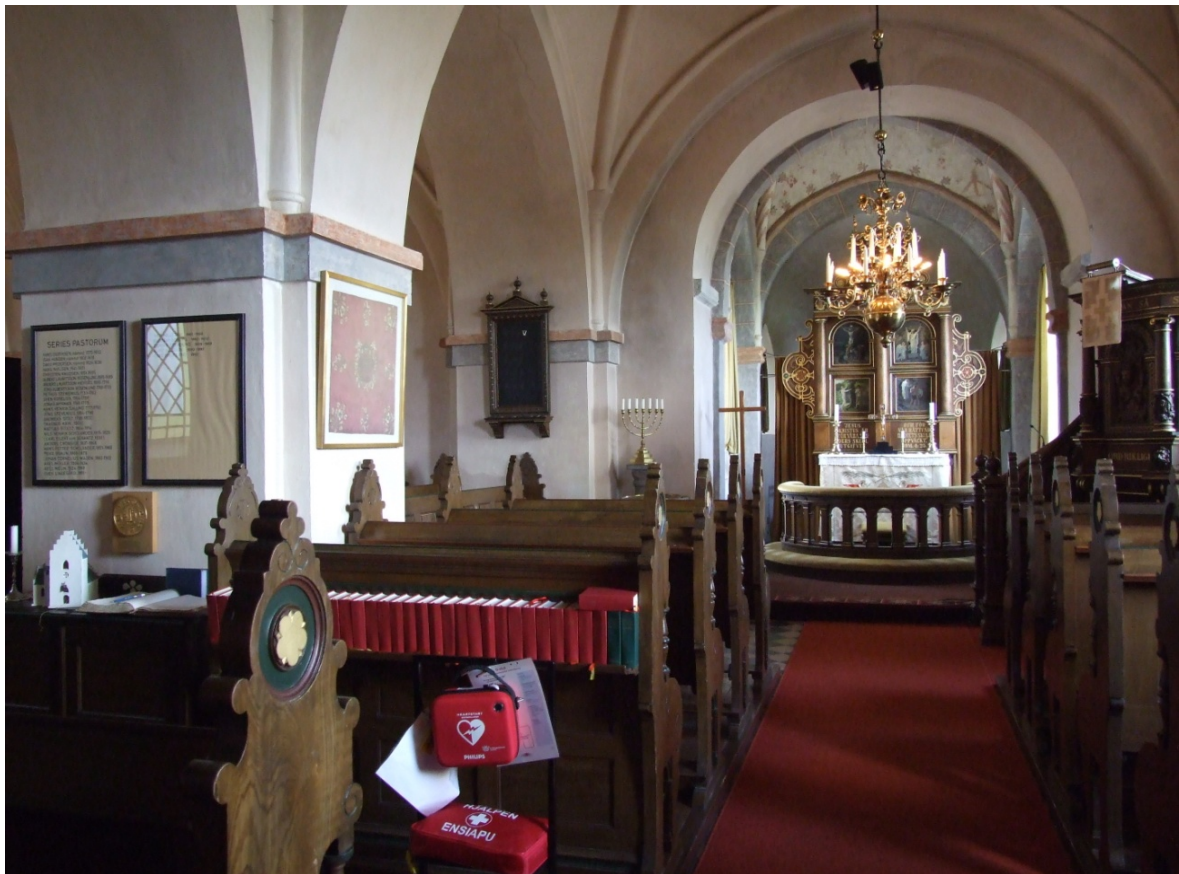
[1]: Långhuset mot koret och tillbyggnaden i norr

I långhuset [1] och tillbyggnaden ligger samma viktoriaplattor på golven som i vapenhuset. Gångarna täcks av röda mattor. I bänkkvarteren ligger ett fernissat brädgolv. Väggarna är putsade och vitkalkade. Framför tillbyggnadens utgång mot norr finns ett grunt vindfång med en ekådrad och glasad pardörr av samma typ som den i vapenhuset. I långhusets västra del finns orgelläktaren, som bärs upp av fyra kolonner. Fyra dekorativt formade konsoler håller läktarbröstningen. Balustraden [2] är utförd i

Långhuset och tillbyggnaden består av vardera två travéer. Långhuset har kryssvalv i form av helstens kolonettvalv daterade till 1200-talets andra hälft. Valven vilar på tvåsprångiga pilastrar. Sköld- och gördelbågarna är spetsbågiga och försedda med följdskift, medan ribborna är rundstaviga och mynnar i kolonetter vid valvanfängen. Tillbyggnadens valv är lika långhusets men byggda 1891. En kraftig pelare skiljer långhuset från tillbyggnaden. På pelaren sitter en kopia av kyrkans medeltida sigill. Både långhuset och tillbyggnaden upptas helt av bänkinredningen. I långhusets sydöstra hörn står predikstolen, i det nordöstra hörnet dopfunten. Bredvid denna står en sandstenskolonett, som skonats från det gamla tornet då det delvis revs 1722.

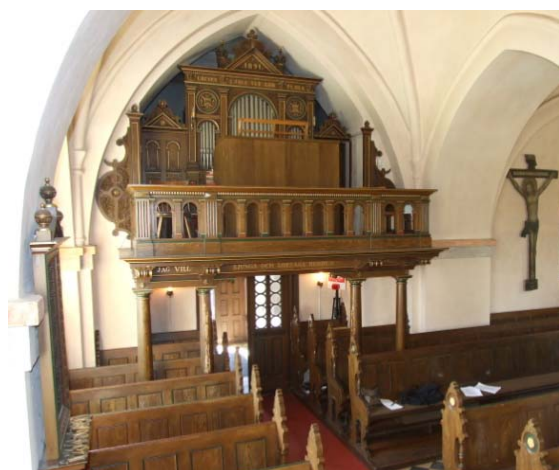
[2]: Orgelläktaren

nyrenässans. Hela läktaren är ekådrad, försedd med gröna och röda lister och förgyllda dekorationer och texter.

I trappornet, som nås från vapenhuset, finns en spiraltrappa av fernissat trä. Via trappan når man tornets andra och tredje våning. På tornets andra våning finns orgelverket. Läktaren nås via två låga dörrar på respektive sida i orgelfasaden. Fasaden i nyrenässans fyller ut hela den spetsbågiga tornbågen. Den delas av pilastrar i tre fält och i bågöppningarna syns orgelpiporna. Dörrarna, som utgör en del av fasadens helhet, är fyllningsdörrar med övre del av rundbågiga lister. Över dörrarna finns trekantigavlar omgivna av volutformer och krönta av en blomma helt i samklang med fasadens mitt-del. Orgelfasaden är, liksom läktaren i övrigt, ekådrad och försedd med gröna och röda listverk och förgyllda ornament.

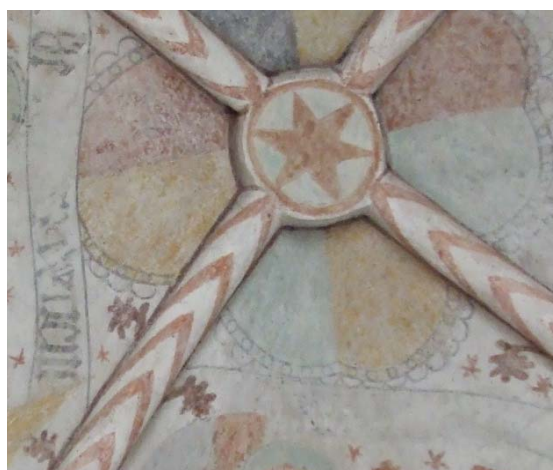
[3]: Kalkmålningar i koret

Koret har kryssvalv i form av kolonettvalv från samma tid och av samma typ som långhusets valv. Valvet är täckt av kalkmålningar. På pilastrar, bågar och ribbor finns ornamentalt måleri, samtida med valvets tillkomst. Pilastrarna är blå med röda kragband. På sköld- och gördelbågarna finns kvaderimitation i samma kulörer. De dekorerade ribborna mynnar i en rund slutsten, som smyckats med en stjärna. Slutstenen omges av kronblad. Valvkappornas figurmåleri från 1400-talet, som är mera fragmentariskt, föreställer evangelisterna som bevingade gestalter med språkband och attribut. Runt figurerna finns stjärnor och rosor. Målningarna tillskrivs Everlövsgruppen.

- Kyrkans medeltida murverk visar en intressant byggnadskronologi med spår bl.a. efter tidigt uppförda vapenhus och sakristior. Murverket bör, liksom det tidigt uppförda korvalvet med sina kalkmålningar, värnas noggrant.

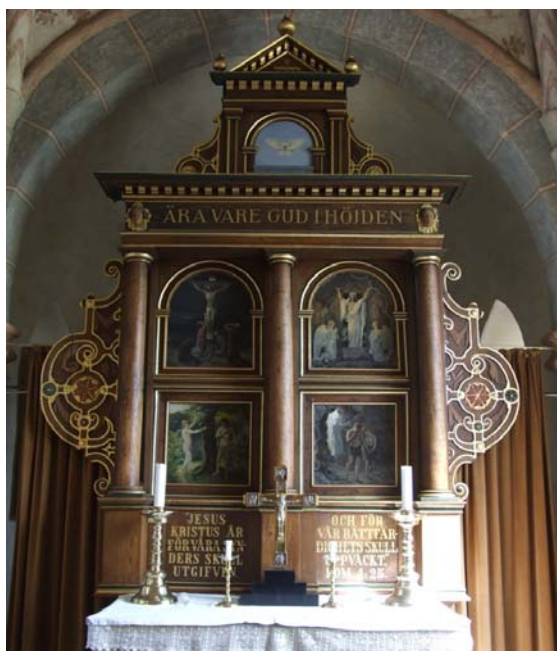
[4]: Altaruppsatsen

Altaruppsatsen [4] är av additionstyp, i ek från 1590-talet med fyra tavlor från 1891 av konstnären Fredrik Krebs. Oljemålningarna framställer korsfästelsen, uppståndelsen, syndafallet och utdrivandet ur paradiset. Krebs (1845-1925) var utbildad på Konstakademien i Köpenhamn, flitig porträttmålare och utförde ett tjugotal altartavlor. Altaruppsatsens ursprungliga färg är avlutad. Nuvarande färgsättning i brunt och guld med inslag av rött och grönt härstammar från 1891. Kolonnerna är släta med enkla baser och kapital. Mittpartiet flankeras av beslagsvingar. Över kolonnerna finns två änglahuvuden och mellan dem texten: ÄRA VARE GUD I HÖJDEN. Överst finns en ädikula med volutformade beslagsvingar och en tavla med en målad duva.

Additionsaltaret och predikstolen finns kvar från sena 1500-talet, även om de båda förändrats kraftigt i samband med Sjöströms renovering. Hans förhållningssätt till restaureringen var enligt tidens anda ganska osentimentalt; inventarierna byggdes om, avlutades och ommålades, så att de kunde inpassas i den arkitektoniska idealbilden. Krebs altartavlor från 1891 är exempel från en talrik produktion i den mer kände Carl Blochs anda. Medeltiden finns representerad i dopfunten och tornkolonnetten som står vid dopfunten. Dopfunten, troligen huggen av Mästaren från Soest, har en ovanlig utformning med stora änglafigurer på cuppens hörn. Ansiktena har vissa likheter med de figurer, som finns på Saxtorps funt, och som ofta förs till samma mästare.

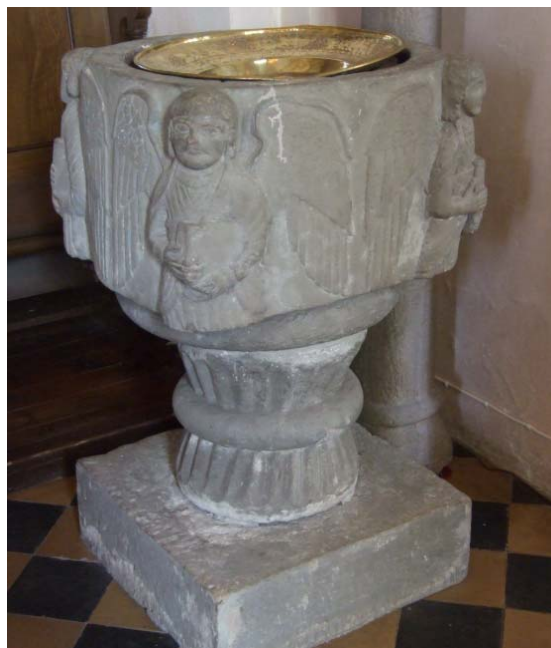
[5]: Dopfunten med dopfatet

Dopfunten [5] är av sandsten från 1100-talets slut troligen utförd av Mästaren från Soest. Cuppan har stora änglagestalter i hög relief på fyra sidor. Foten är timglasformad med räfflor och vulst på mitten. Foten vilar på en sandstensplint.

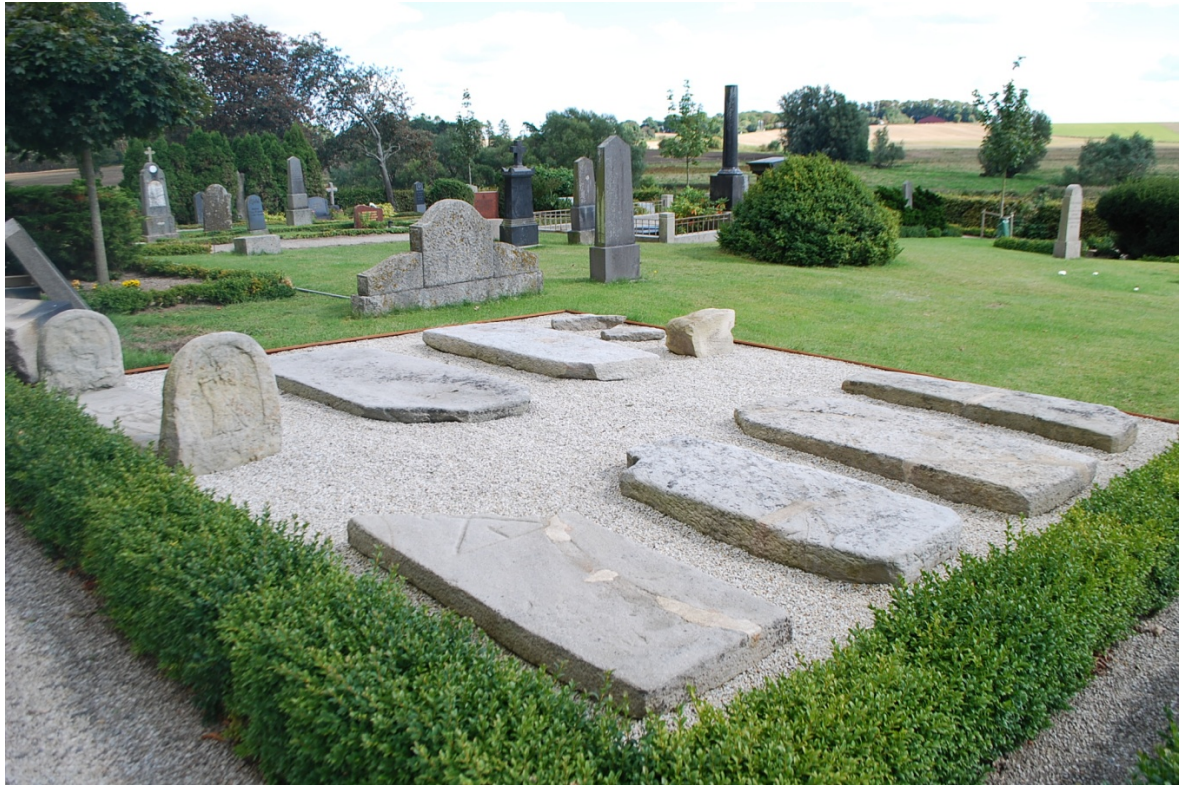
[6]: Kyrkogården med romanskt gravmonument

Gravmaterialet är tämligen varierat. Den gamla kyrkogården domineras av högresta stenar från förra sekelskiftet och mer klassicerande vårdar från 1900-talets början. Bland gravminnena märks också bl.a. en naturromantisk trädstam, ett gjutjärnskors, liksom sex väl bevarade gravstenar av komstadkalksten i senempire. På den nya kyrkogården dominerar 1900-talets lägre, bredare och mer maskinellt bearbetade stenar. Bland titlarna på gravvårdarna märks ett stort antal lantbrukare. Söder om kyrkan finns ett romanskt gravmonument [6] av höörsandsten från slutet av 1100-talet. Graven har en trapetsformad täckhäll, som ligger innanför två rundade gavelstenar, dekorerade med framställningar av Majestas domini och Agnus dei. Runt gravmonumentet iordningsställdes 2011 en grussatt yta, där man lagt ett antal äldre gravstenar, som man hittat under entrégrinden. Två av dessa tros vara romanska.

och flera centrala ytor har grässått. Trots detta finns en variation inom gravmaterialet både vad gäller material och stenarnas utformning, med bl.a. ett antal vårdar i senempire. Av speciellt kulturhistoriskt intresse är det romanska gravmonumentet med rundade gavelstenar, vilket i sig är ovanligt. Gravmonumentet är noggrant beskrivet av Helge Kjellin 1922, och då jämfört med liknande gravvårdar i Bosarp och Stenhag, möjligen utförda av samma mästare vid 1100-talets slut. Utvidgningen från 1923 är konsekvent utformad med grusade gångar och alla gravplatser omgärdade av buxbom. Viktiga för helhetsmiljön är växtligheten med dess omväxlande trädbestånd, liksom smidesgrinden mot nordväst, placerad i gränsen mellan gamla- och nya kyrkogården.

- Det romanska gravmonumentet och de övriga medeltida gravstenarna bör värnas, liksom variationen av olika gravtyper. Med någon form av skyltning skulle monumentet bli mer publikt och dess pedagogiska värde förstärkas.
