# Löddeköpinge kyrka

Kulturhistorisk karaktäristik och bedömning

KARL JOHAN KEMBER, 2017-06-19

Löddebygdens församling, Rönnebergs kontrakt, Lunds stift  
Löddeköpinge socken, Löddeköpinge 98:1, Kävlinge kommun, Skåne län, Skåne

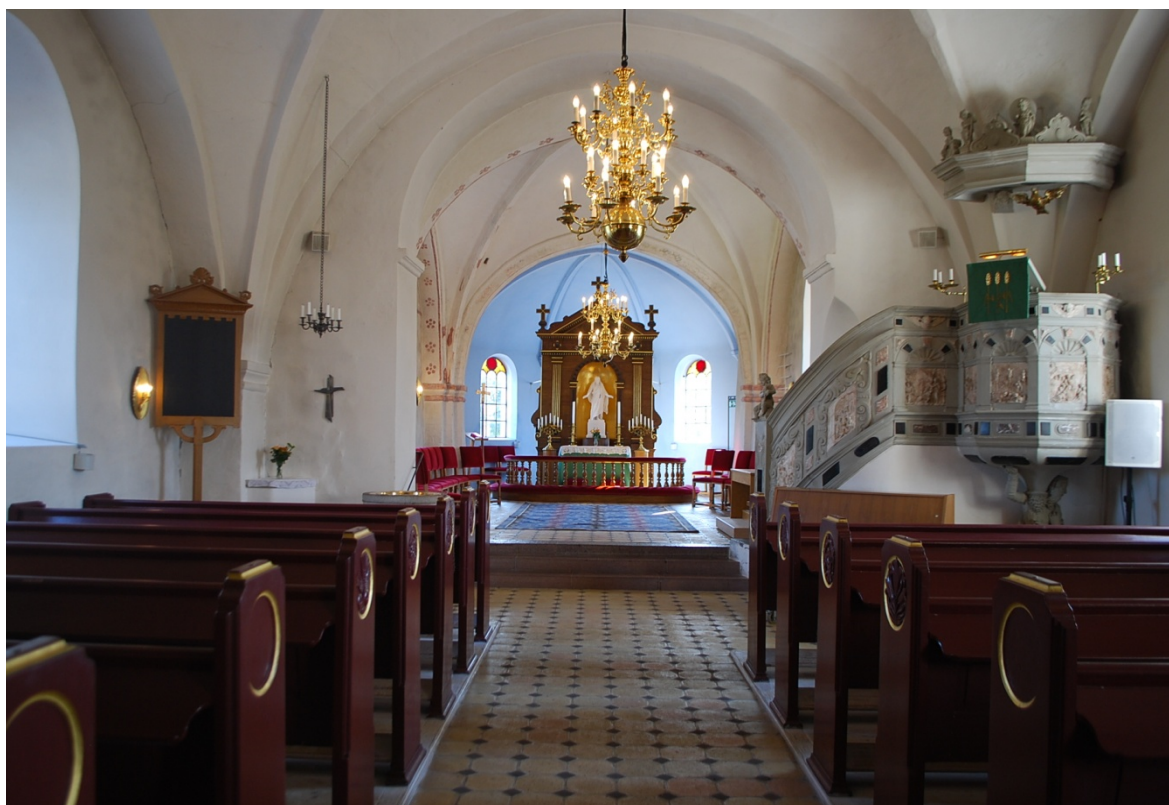
Vapenhusets tegelgolv fortsätter in i långhuset [1]. Det har två travéer med putsade och vitkalkade, enstens kryssvalv. De lätt spetsbågiga valven har fyrkantiga ribbor som vilar på pilastrar. Både triumfbågen, och bågen som skiljer vapenhus och långhus, är slätputsade. I östra travéns valvhjassa finns ett cirkulärt hål, som antyder att kyrkan kan ha haft en takryttare, som utgjorde fäste för en primklocka som betjänades från långhuset. Under golvet vid denna plats har dessutom hittats spår av ett gammalt lekmanaltare. På ömse sidor om mittgången finns bänkkvarter med lutade brädgolv och öppna bänkar. Dopfunten står, tillsammans med ett murat dopaltare, på långhusets norra sida, och predikstolen på den södra. Från långhusets norra sida når man

[1]: Långhuset sett mot koret och absiden. T h predikstolen i sten.

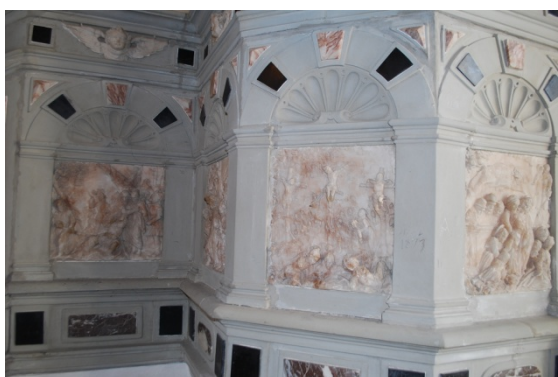
*Predikstolen* [1-2] är tillverkad 1625 i barockstil. Predikstolen är i sin helhet huggen av gotlandskalksten, med påsatta dekorer av alabaster som tros vara från 1500-talet. Foten är utförd i form av en atlant, troligtvis Petrus, som bär upp den rikt dekorerade korgen. Dess sidor pryds av alabasterreliefer innanför rundbågar, som bär upp korgens övre del smyckad med änglar i alabaster. Under bågarne finns marmorfält med inristningar från 1700-talet. I trappräckets fält syns reliefer kantade av broskornament. Relieferna på korg och trappa föreställer scener ur Nya Testamentet. Den femsidiga baldakinen kröns av kartuscher och putti. Under taket hänger en förgylld duva.

[2]: Detalj av predikstol med alabasterrelief

Bland kyrkans fasta inventarier har predikstolen betydande kulturhistoriska värden. Kostbara predikstolar i sten finns i flera stadskyrkor, bl.a. i Lund, Malmö, Kristianstad och Ystad, men är mycket ovanligt förekommande i en landsortskyrka. Det berättas att predikstolen hittats som vrakgods mellan Malmö och Barsebäck. Den löstes in av dåvarande patronus till Löddeköpinge, men var ursprungligen tänkt för en norrländsk kyrka. I predikstolens detaljer av drivet bearbetad sandsten och alabaster finns stora konstnärliga värden. På marmorplattorna finns flera kända namn klottrade, vilket ger stolen ett personhistoriskt intresse. Troligen var det under 1700-talet förenat med hög status att få rista in sitt namn på stolen. Relationen mellan kyrka och patronus märks annars främst genom den igensatta lindenovska gravkammaren. Dess persongalleri tydliggörs, genom att rummen i församlingshemmet namngetts efter de som vilar i gravkammaren; medlemmar ur släkterna Lindenov, Podebusk, Bonde, Bergenstråle,

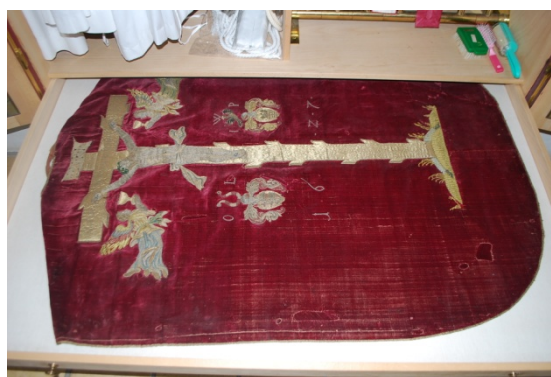
[3]: Mässhake från 1627, i röd sammet med guldbrodyr

*Mässhake* [3], från 1627 av röd silkesammet, troligen utfört av en dansk hovbrodör. På ryggen finns ett krucifix. Korsstammen är utformad som ett träd med avsågade grenar. Vid Kristus sidor finns en ängel och Lindenovs och Podebusks släktvapen.

Den välbevarade mässhaken från 1627 är ett unikt arbete med betydande historiska- och konstnärliga värden. Mässhakens bilder är typiska för medeltidens religiösa uppfattning och ikonografi, medan Lindenovs och Podebusks släktvapen ger den ett person- och socialhistoriskt värde. Bland övriga lösa inventarier märks framför bl.a. lillklockan från 1505, och från modern tid flera mer ovanliga föremål ur Wiven Nilssons stilrena produktion. Till sist ska nämnas kopian på Inenakorset, som har ett stort identitetsvärde för kyrkan. På pastorsexpeditionen kan man köpa halsband med korset, som är en uppskattad gåva i samband med t.ex. konfirmationer.

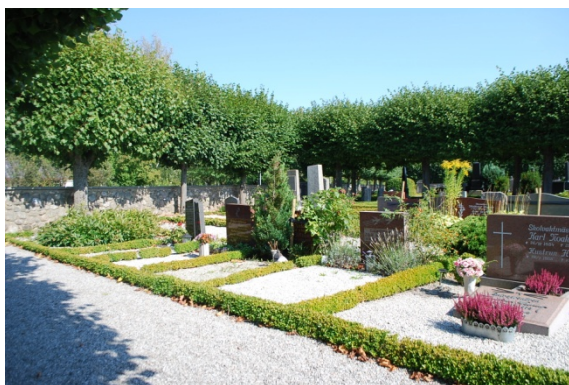
Gravplatserna är, undantaget ett fåtal grässatta ytor, singeltäckta och kantade av buxbom [4]. Ett fåtal platser begränsas av stenramar eller järnstaket. Det inre gångsystemet i väst-östlig riktning ligger längs kanterna av den äldsta kyrkogården, mot utvidgningarna från 1894 och 1919. Inom de enskilda gravplatserna finns en rik växtlighet med buskar, bl.a. idegran och tuja, och blomm växter.

[4]: Singeltäcktgrav med buxbomsomgärdning

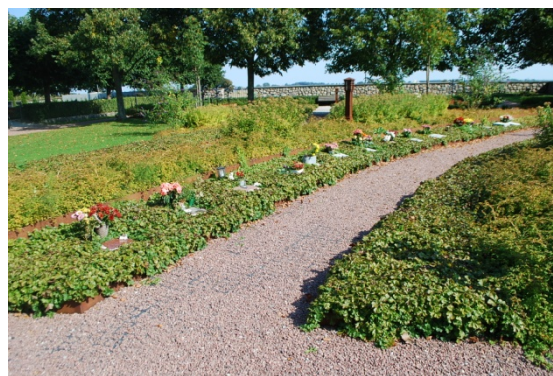
På kyrkogårdens nyaste del finns minneslund, askgravlund och urnlund. Minneslundens är utformad som en stensatt, cirkulär plats kantad av oxel. I dess mitt finns en grund, rund bassäng, omgiven av två blomsterbäddar. Urngravplatserna ligger i svagt böjda cortenstålramar [5], vars form följer minneslundens, omgärdade av marktäckare och perenner. I askgravlundens är ramarna rektangulära. Gravplatserna markeras med granitstenar, till vilka man fästat bronsplaketter med den avlidnes namn.

[5]: Urngravsättning i cortenstålramar
