# Ekeby kyrka

Kulturhistorisk  
karaktäristik och bedömning

Ekeby församling, Luggude kontrakt, Lunds stift Ekeby 32:1, Ekeby socken, Bjuvs kommun, Skåne län, Skåne

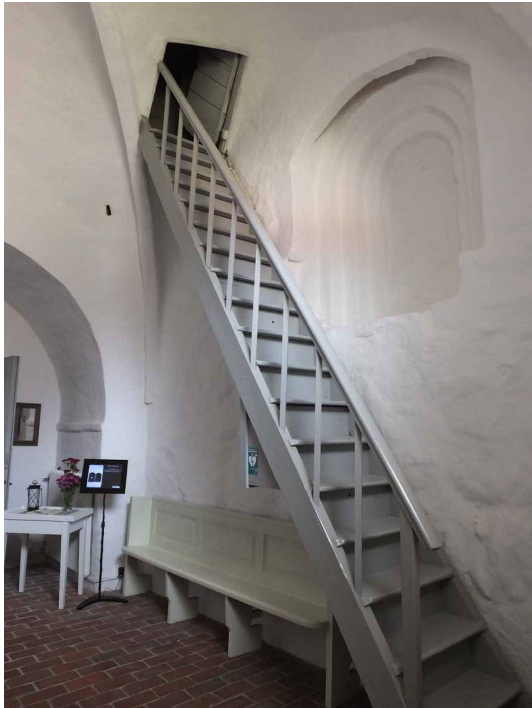
*Längs vapenhusets södra sida finns en trappuppgång till tornets övre våningar och en äldre igenmurad fönsteröppning.*

Västportalen leder in till tornets bottenvåning som utgör kyrkans vapenhus. Vapenhuset är vitmålat med golv av rött murtegel och täcks av ett högt vitmålat medeltida kryssvalv. Valvets vederlag utgörs av tornets murverk vilket kan tyda på att valvet byggdes samtidigt med tornet. Valvribborna har fyrsidig genomskärning. En igensatt rundbågig fönsteröppning med muromfattning i flera språng finns i söder. Från vapenhuset sker uppgång till tornets övre våningar via en trappa och en öppning i den sydöstra valvkappen.

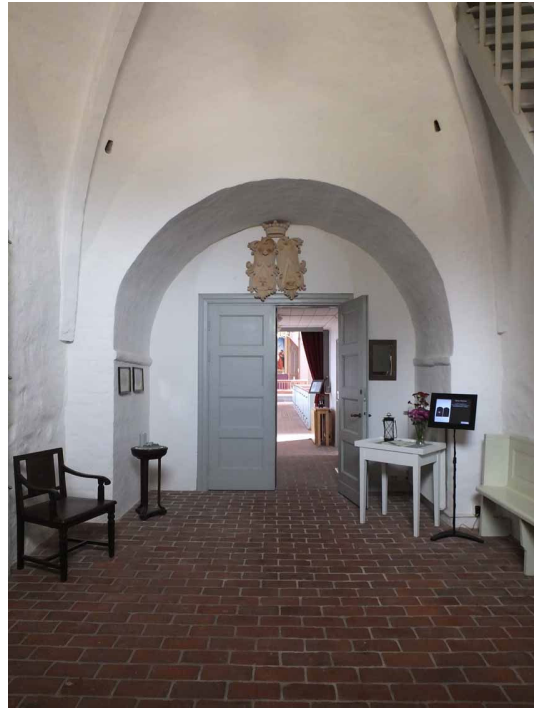
*Vapenhuset sett mot öster och tornbågen.*

En äldre uppgång har tidigare funnits i den sydvästra valvkappan. I valvet sitter träramen till öppningen ännu kvar. En bred tornbåge finns i tornmuren mot öster. Valvöppningen till långhuset var sannolikt den enda ingången till tornets bottenvåning då tornet byggdes. Västportalen bör ha tillkommit då det gamla vapenhuset revs och tornbottenvåningen fick funktionen som kyrkans vapenhus.

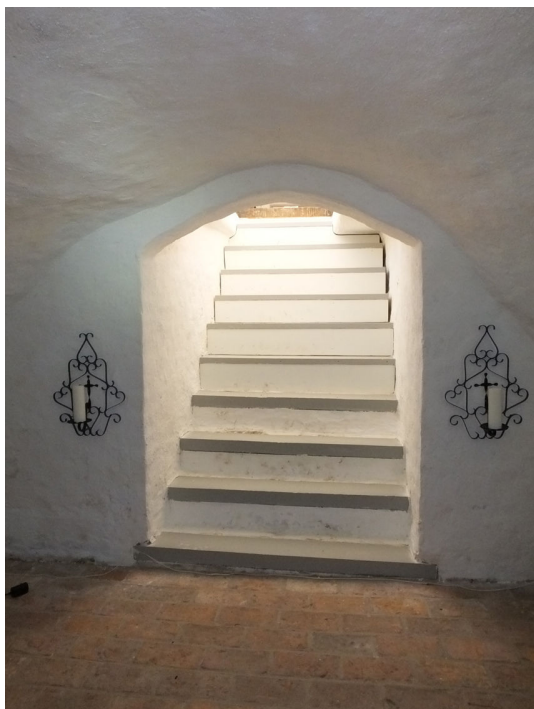
*Gravkammaren under mittgången i långhuset.*

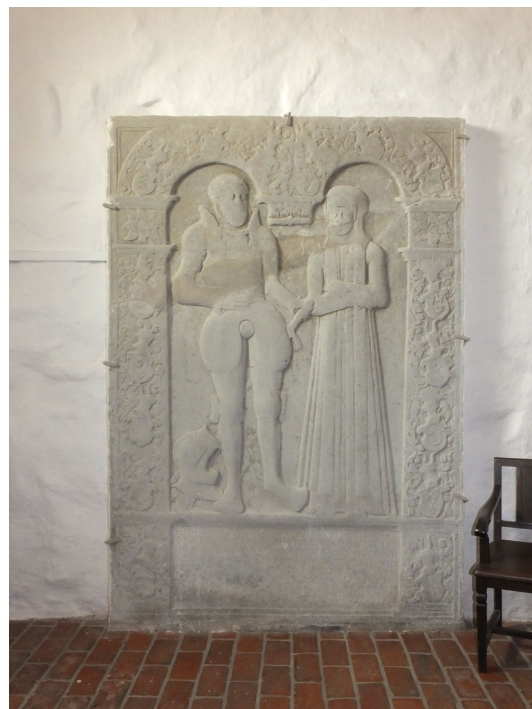
*Gravhäll från 1600-talet vilken är placerad i vapenhuset.*

*Gravhäll* från 1500-talet placerad i vapenhuset. Gravhällen med helporträtt i relief föreställer Joseph Falster till Gedsholm, död 1562 och hans hustru Margrete Aaagesdatter.

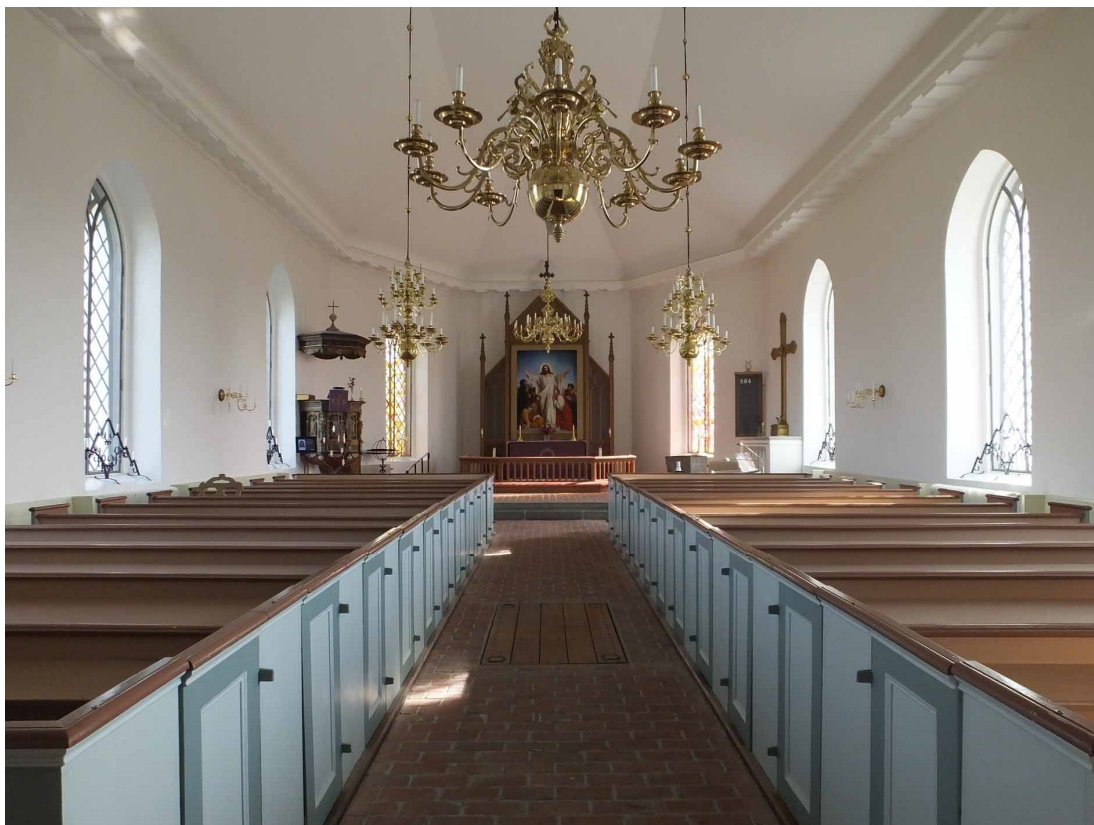
*Långhuset sett mot koret i öster.*

Långhuset upptas av orgelläktaren med underbyggnaderna i väster, bänkinredning samt ett stort kor i öster upphöjt två steg från övriga kyrkorummet. Väggarerna är sedan 1930-talet vitmålade och snickerierna i gråa, blå och bruna toner. Altaruppsatsen samt predikstolen har kvar en äldre och mörkare färgskala. Gravkammaren under långhuset har tidigare använts av ägarna till Gedsholms gods. Gravkammaren tömdes på kistor i samband med renoveringen på 1950-talet och renoverades 2013. Utrymmet är numera öppet för besökare och används aktivt i församlingsarbetet som andakts och pedagogiskt rum.

Innertaket är ett tredelat, putsat och vitmålat och fäst vid taklagets undersida. Koret upptas av predikstolen från 1600-talet vid norra sidan, ett dopaltare och dopfunt vid södra sidan och altare med altaruppsats och altarring i öster. Bakom altaruppsatsen finns ingång till sakristian.

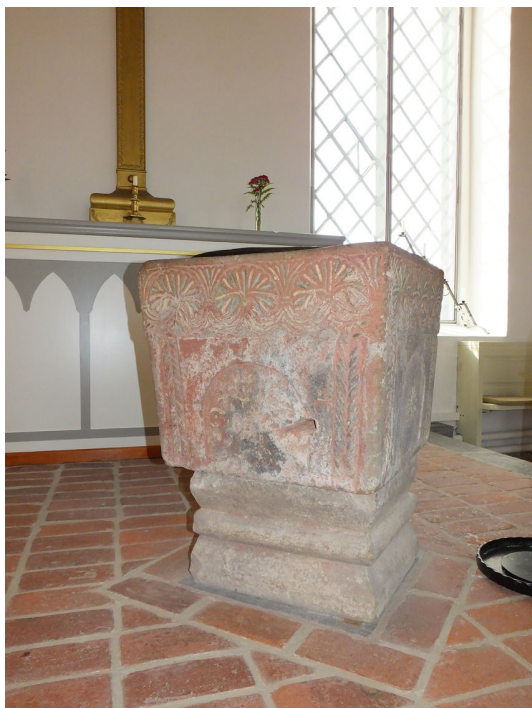
*Dopfunten från 1100-talet.*

*Dopfunt* från sent 1100-tal med firsidig fot och kupp samt firsidig urhuggning med uttappningshål och fals. På cuppens sida finns en bård med palmetter i ovankant. Därunder finns rundbågar på tre sidor med motiv av en ros, Agnus Dei, samt en keltisk labyrintsymbol bestående

av en cirkel med fem öglor av skärande halvcirklar. Lars Tynell klassificerar funten till Munkarpsgruppen och Monika Rydbeck till Palmettgruppen. Rester av bemålning finns på funten. I funten ligger ett *dopfat* av mässing från 1638 med relief av jungfru Marie bebådelse och ingraverade initialer efter givarna Eiler Holck och Rigborg Bille, Gedsholm.

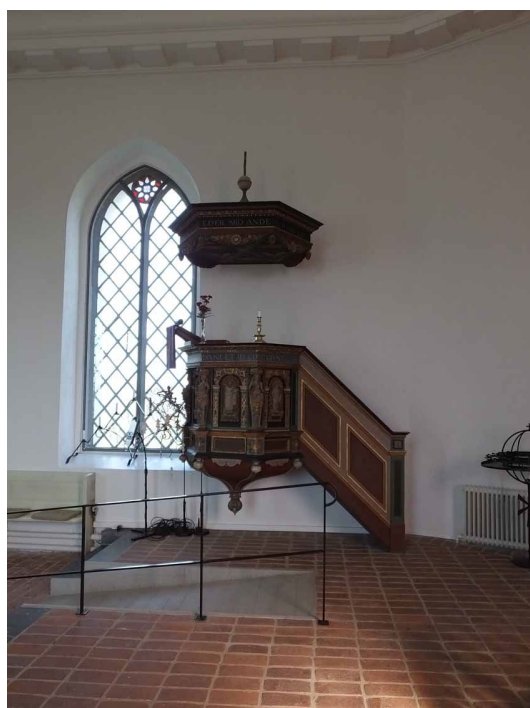
*Predikstol från 1600-talet.*

*Predikstol* med korg från 1600-talet kompletterad med underdel, trappa och baldakin efter ritningar av Svante Lech 1935. Korgen och baldakinen är sexkantig. På korgens sidor avbildas evangelisterna och kvinnogestalter i form av karyatider. Färgsättningen är utförd i mörkblått, grönt, rosa och mörkrött med förgyllningar.

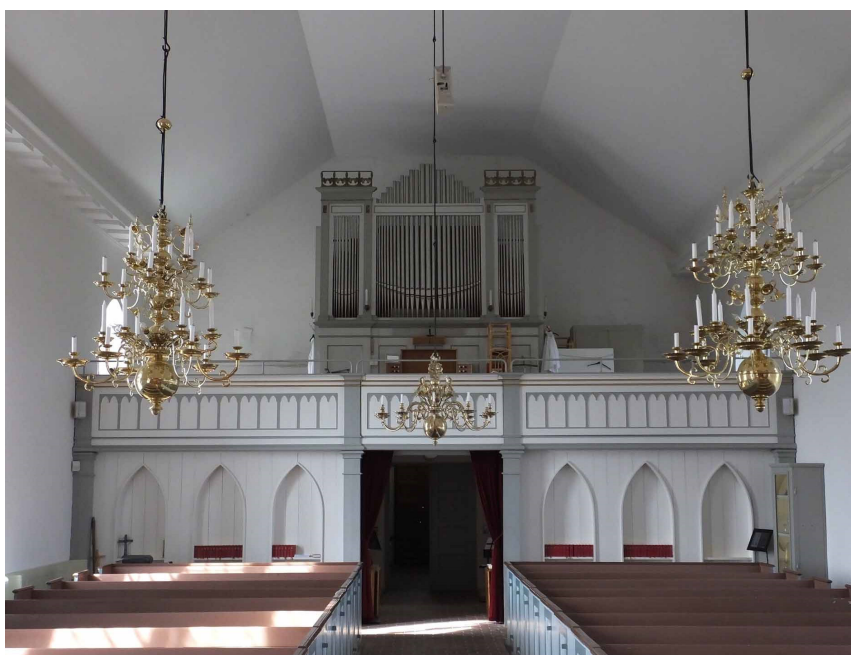
*Långhuset sett mot orgelläktaren i väster.*

*Orgelverk* från 1957 tillverkat av Mårtenssons orgelfabrik i Lund. Orgeln har 12 stämmor fördelade på två manualer och pedal. Tredelad orgelfasad ritad av Theodor Wählin 1919 till en äldre orgel. Fasadpiporna har bytts ut. Fasaden är målad i ljusgrått, vitt och förgyllning. Kyrkans första orgel hade åtta stämmor och byggdes 1865 av Sven Fogelberg, Lund. Denna ersattes 1919 av en orgel byggd av A. Mårtenssons orgelfabrik i Lund.
