# Björkakyrkan

**Kulturhistorisk karaktäristik och bedömning**

**Kerstin Börjesson 2015-12-21**

Kropp's församling, Luggude kontrakt, Lunds stift, Kropp's socken, fastighet Stengärdet 1, Helsingborgs kommun, Skåne län och landskap

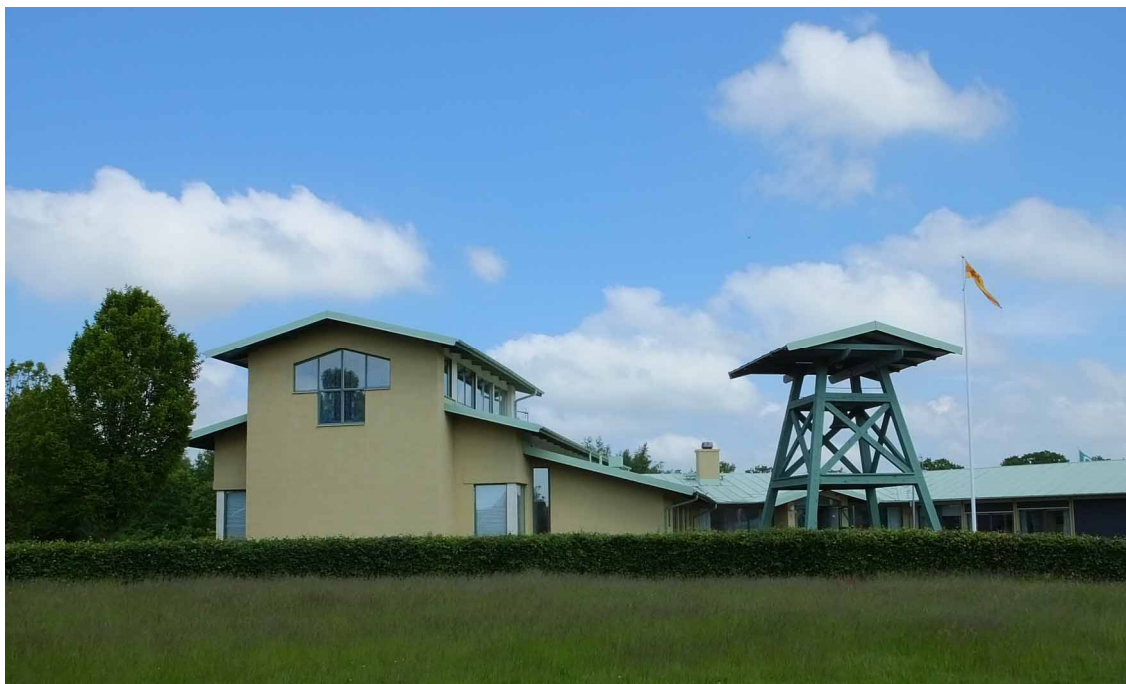
*Kyrkan sedd från söder. Det stora fönstret i södra fasaden vetter mot kyrksalen.*

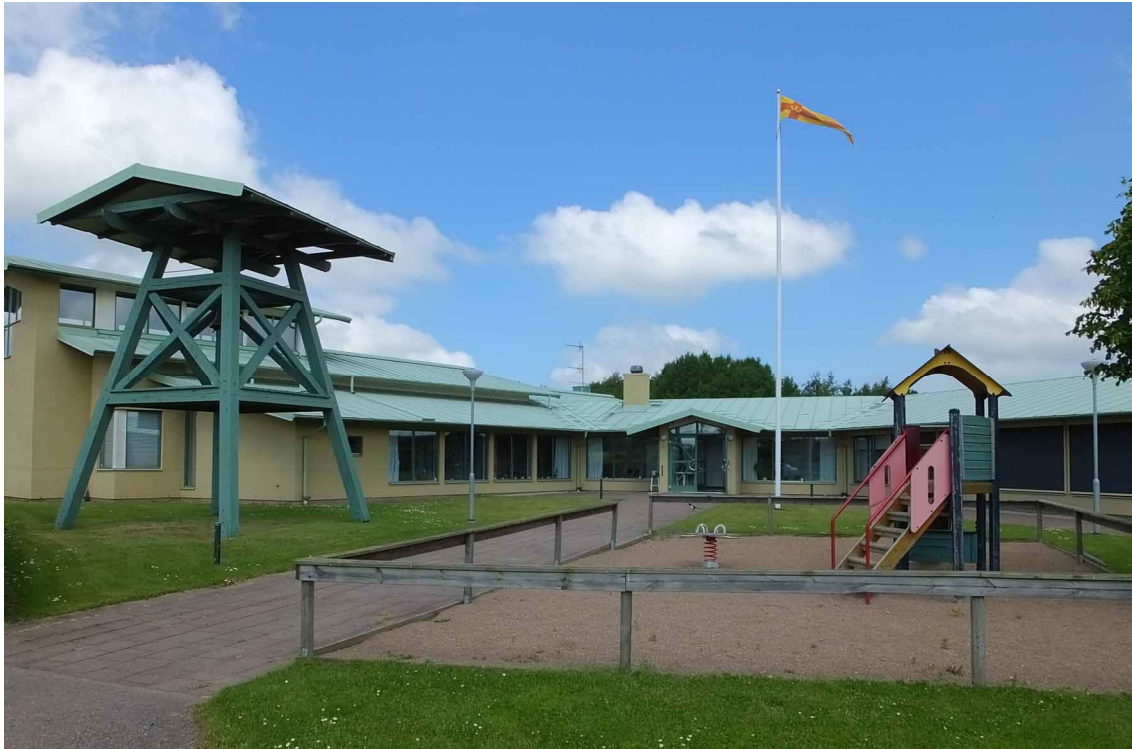
*Huvudentrén till kyrksalen och församlingssalen är från söder i mittlängan. En klockstapel står intill kyrkan.*

fasaderna. Huvudentrén till kyrksal och församlingssal finns i söder i mittlängan. Entrépartiet är utskjutande från mittlängan och markeras av ett sadeltak med kraftigt utskjutande takfot i sidorna. Ytterdörren består av en rakt avslutad pardörr med ett triangelformat överljusfönster i gavelpartiet över dörren. De glasade partierna i entrén har liknande form som södra korfönstret. Entré till församlingsexpeditionen finns i dess östra sida. Entrén består av tresidigt vindfång som skjuter ut från längan och är avtäckt av ett sluttande takfall. Även vid denna entré har taket en kraftig utkragning. Ytterdörren består av en enkeldörr i ena sidan av vindfånget vars andra sida består av ett glasat parti. Ett par mindre ingångar till anläggningen finns också.

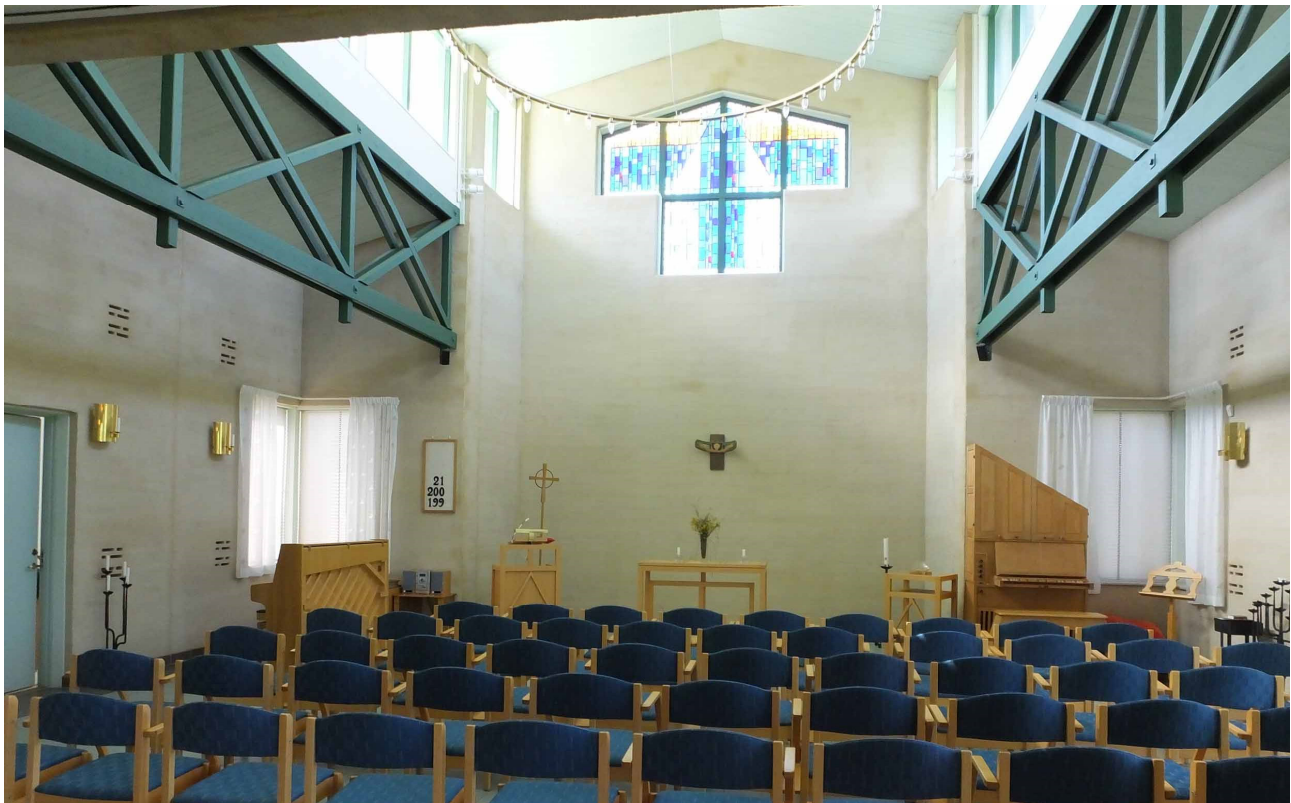
*Kyrksalen sedd från norr. Inredningen består av enkla ljusa och flyttbara trämöbler.*

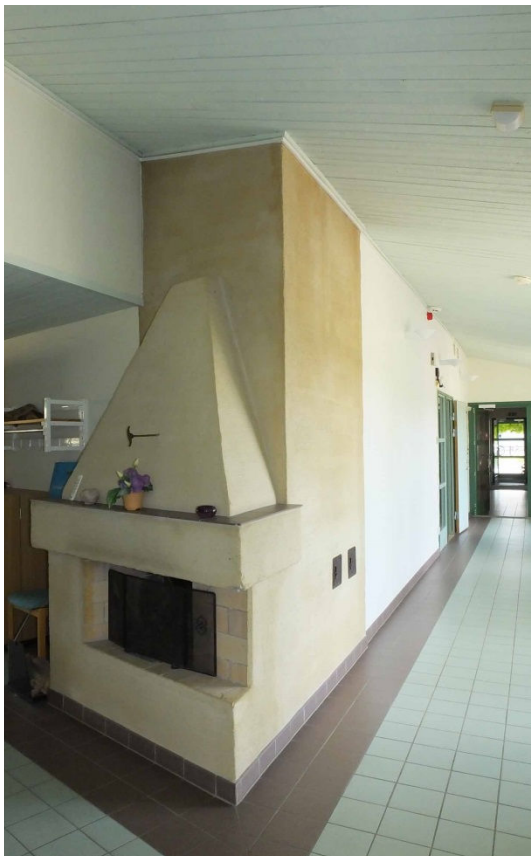
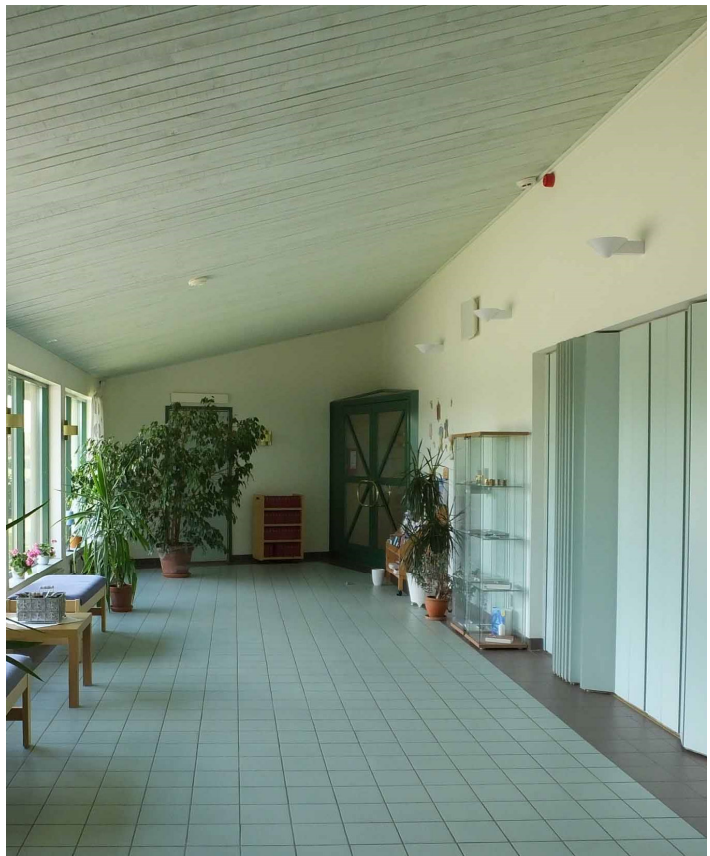
*Mittlängans korridor slutar i ett köpprum med en öppen spis. I rummet bakom spisen finns ett matsrum med ännu en öppen spis. Till höger syns den ljusa korridoren utanför församlingssalen och kyrksalen.*
