# S:t Petri kyrka

## Kulturhistorisk karaktäristik och bedömning

KRISTINA SIMONSSON, 2017-10-03

Malmö S:t Petri församling, Malmö pastorat, Lunds stift  
Malmö socken, Innerstaden 1:151, Malmö kommun, Skåne län, Skåne

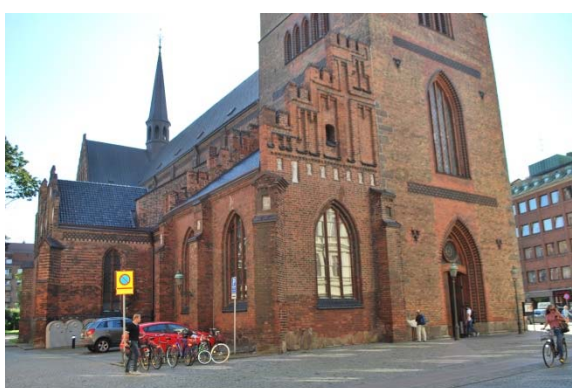
*Fasad mot nordväst.*

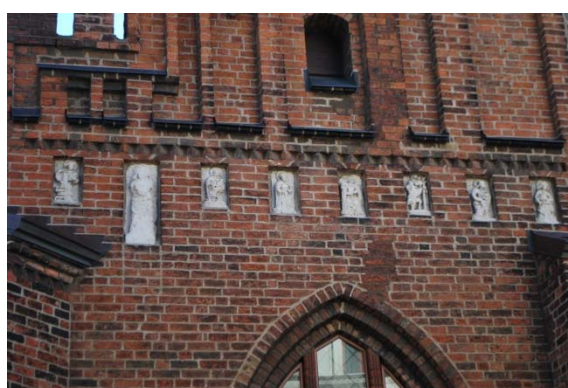
*Krämarkapellet mot väster med helgonskulpturer.*

Krämarkapellet är dekorerat med skulpturer, ursprungligen av kritsten, numera av gjutna kopior. På västra gaveln finns helgonskulpturer. På norra sidans strävpelare finns bilder av tre av evangelisterna och deras symboler.

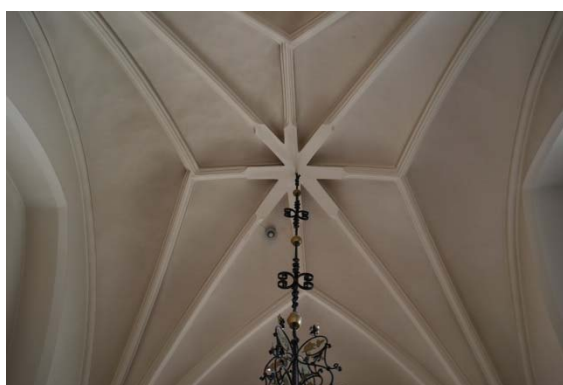
*Stjärnvalvet i sakristian.*

Dubbelkapellet (Vårfrukapellet och Heliga lekamens kapell) uppfördes troligen på 1400-talet på kyrkans norra sida. Idag rymmer de serviceutrymme och sakristia. Sakristian är välvt med ett stjärnvalv, har ekgolv och mörk bröstpanel på väggarna.

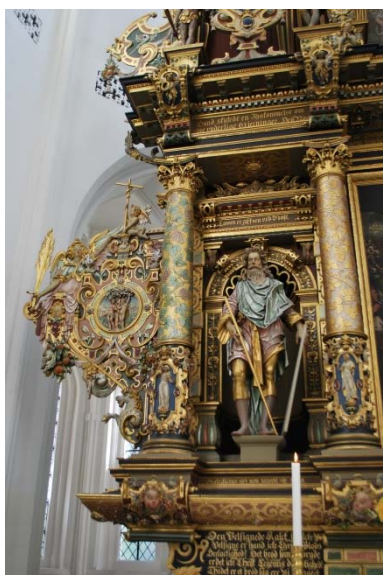
*Altaruppsats, detalj Moses.*

Altaruppsatsen, femton meter hög, är uppbyggd av fyra bibliska målningar ovanför varandra som omges av arkitektoniskt uppbyggda träsniderier med kolonner och figurer. Vid sidorna sitter snidade beslagsvingar. Efter att Skåne blivit svenskt 1658 byttes danska kungens monogram till svenska kungens.

Skulpturerna av Moses och Johannes på första våningen anses vara snidade av Jacob Kremberg medan de övriga figurerna är snidade av Statius Otto enligt A M Göransson.

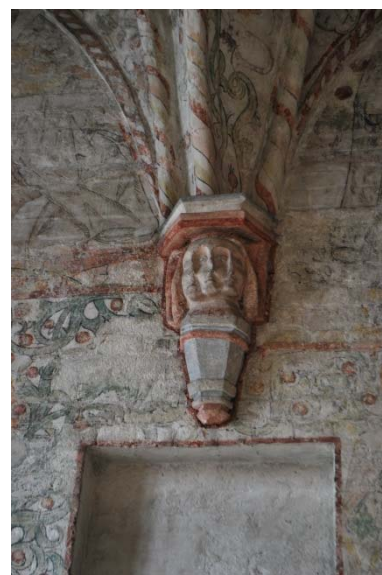
*Krämarkapellet, konsol.*

Golvet är belagt med äldre gravstenar. Kapellet täcks av två fyrkappiga ribbvalv. Ribborna vilar på konsoler utformade som människoansikten. En konsol på norrväggen är ett tredelat ansikte med tre näsor. Valven är målade med ett myller av lövverk och mindre figurer. I varje valvkappa finns ett huvudmotiv t ex Kristus som domare. Huvudmotivet är omgivet av mindre figurer och riklig växtornamentik. På väggarna är målat större scener. På den södra väggen är motivet S:t Jörgen i östra travén och i den västra ”Kristus i vinpressen”. Målningarna är från två olika tidsperioder enligt Sven Rosborn. De stora scenerna på söderväggen från början av 1500-talet och de övriga målningarna är tidigare, eventuellt från 1460-talet. Andra källor anger att samtliga målningar är från början av 1500-talet.
