# Gödelövs kyrka

## Kulturhistorisk karaktäristik och bedömning

Genarps församling, Torna kontrakt, Lunds stift,  
Genarps socken, Gödelöv 25:1, Lunds kommun, Skåne län, Skåne

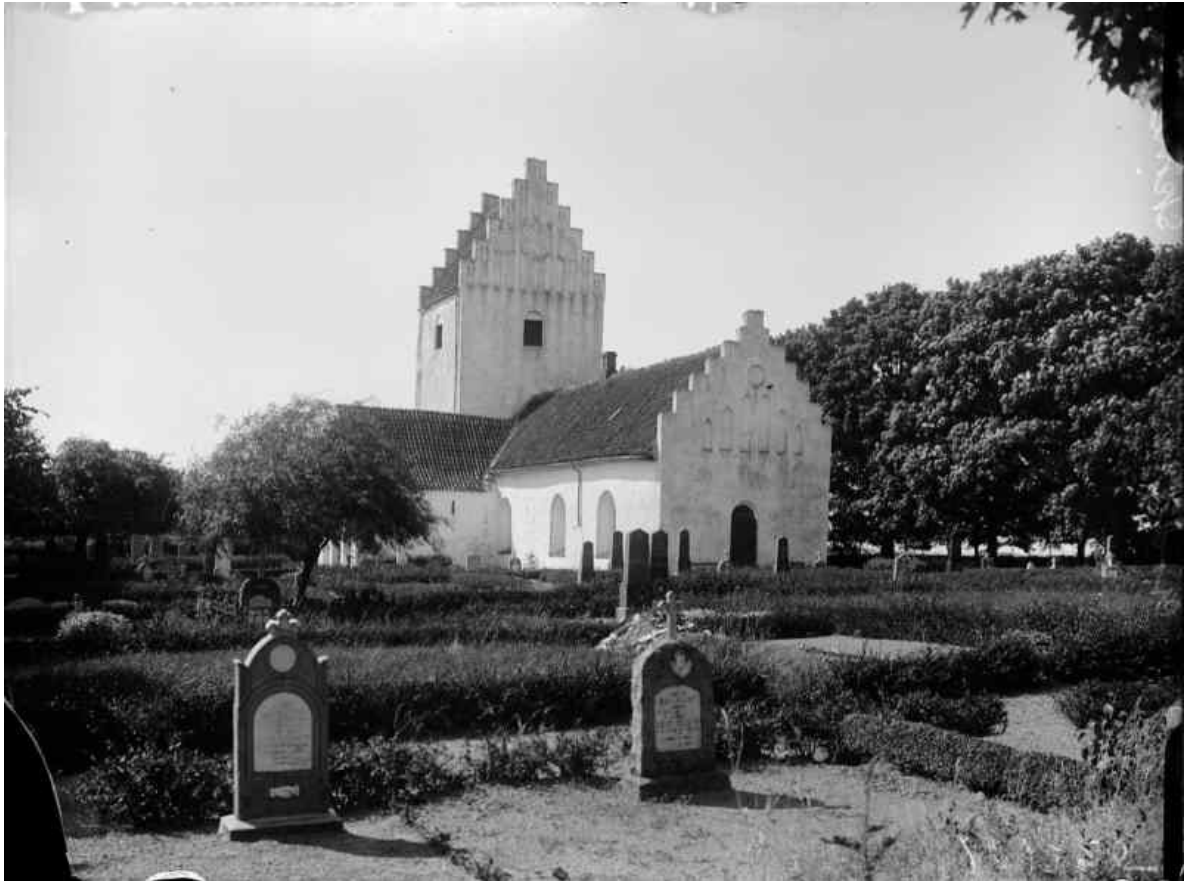
*Gödelövs kyrka och kyrkogård strax innan ombyggnaden 1905. Foto: Oscar Halldin. (kmb.raa.se)*

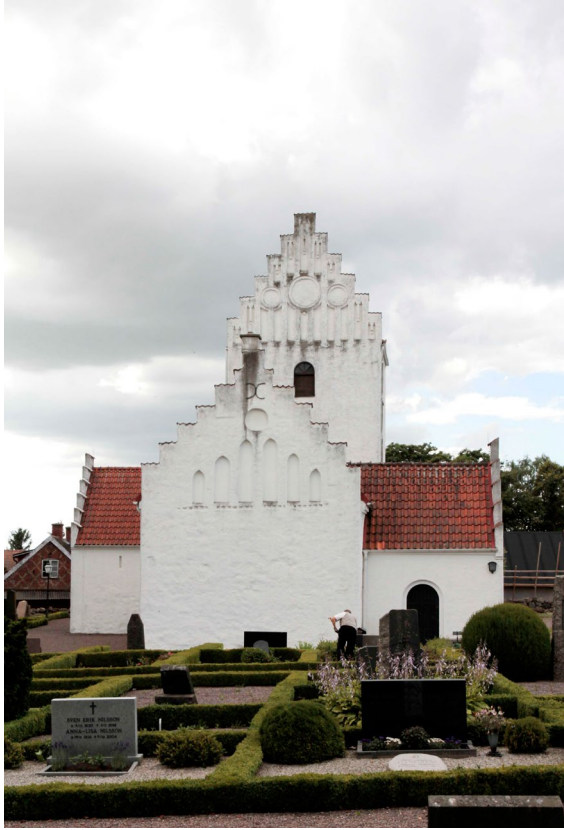
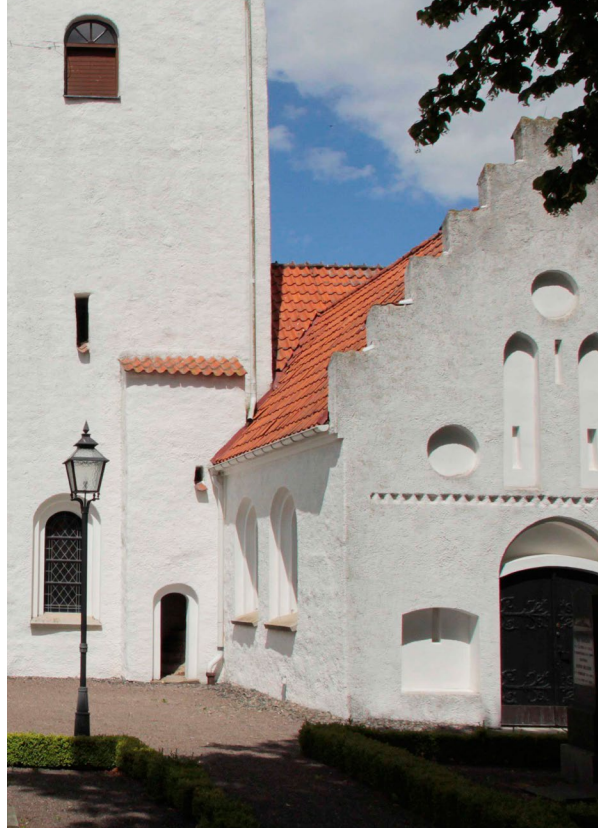
*Kyrkan har flera medeltida trappstegsgavlar med möstermurade blindingar. Vapenhusets trappstegsgavel är mer sentida och tillkom vid Henrik Sjöströms restaurering 1905.*

Kyrkan är uppförd dels i marksten, dels i tegel och bär en vit silikatmålad spritputs. Grunden är inte synlig ovan mark bortsett från somliga ställen där grundläggningen av otuktad marksten skymtas. Sakristian, som är den yngsta av byggnadens delar, har en synlig grund markerad med granitplattor. Kyrkans samtliga gavlar har tegelavtäckta trappstegskrön och slätputsade blindingar i varierande utförande.

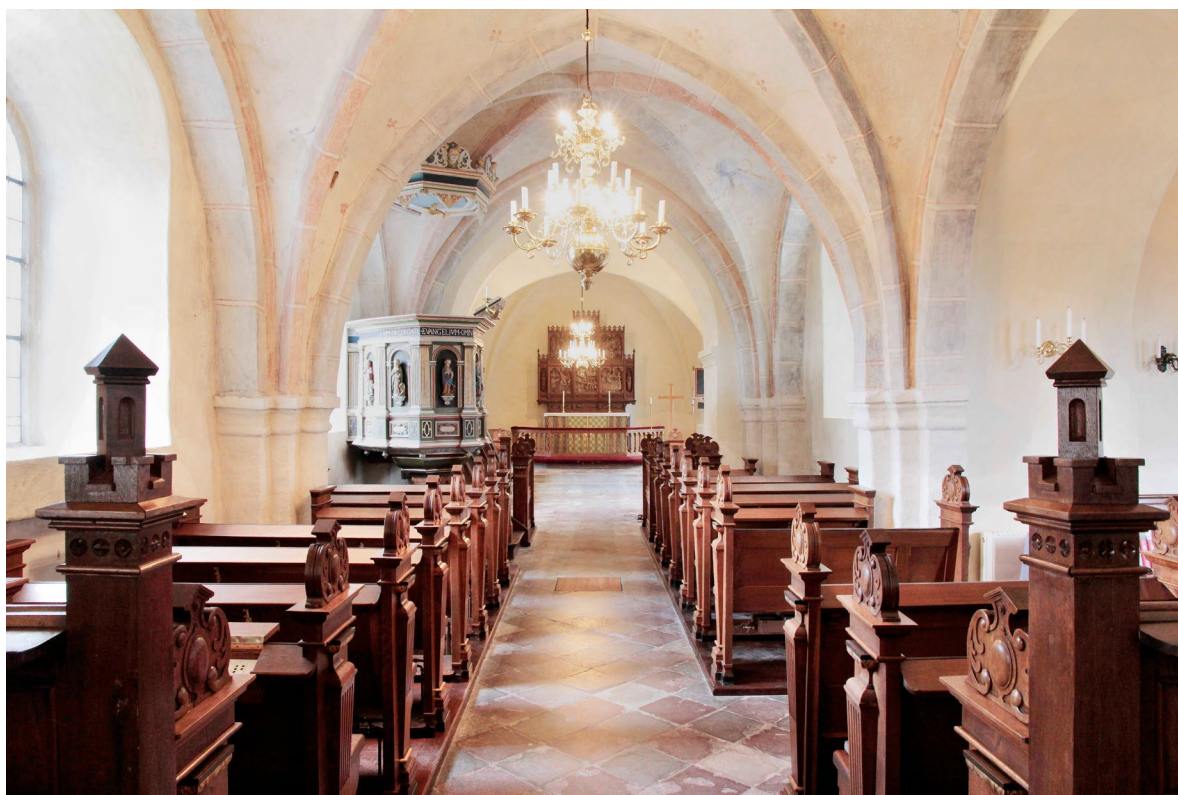
*Kyrkorummet sett från väster. Bänkinredningen tillkom kyrkan 1905 efter ritningar av Henrik Sjöström i Lund.*

*Bänkinredningen* tillkom vid 1905 års restaurering och ritades av arkitekt Henrik Sjöström, och ersatte då en sluten bänkinredning från 1500/1600-talet. Den nuvarande öppna bänkinredningen är tillverkad i oljad ek med accenter i svart, rött och guld. Gavlarna har en arkitektonisk utformning bestående av en pilaster som till hälften dekorerats med en rödtonad kannelering, vilken vilar på en bas och en sockel med svartmålad nedre del. Överst kröns gaveln av en sköld med mittmedaljong som omges av växtslingar.

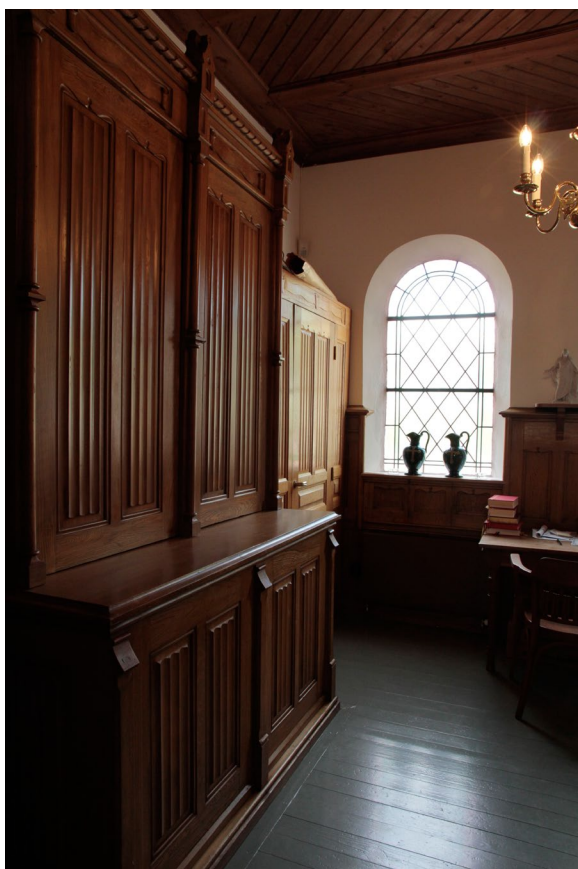
*Sakristian som byggdes och inreddes 1905.*

Sakristian uppfördes 1905 efter ritningar av Henrik Sjöström och nås från en ingång i koret. Inredningen är ekådrad och är ritad i nygotisk stil med boasering och innerdörrar. Den västra väggen täcks av skåp för textiltförvaring m.m. Sakristian har två fönster åt norr samt en prästingång i den östra väggen. Under sakristian finns ett pannrum.

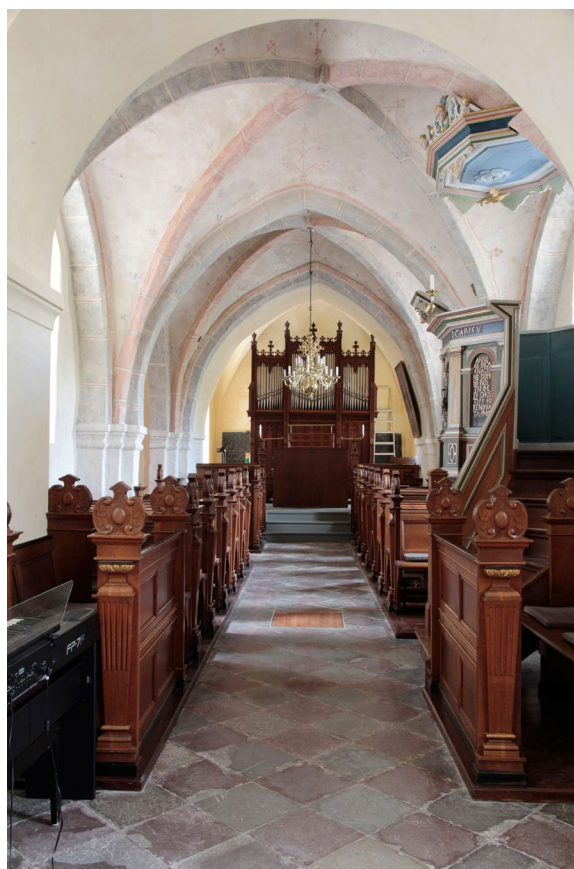
*Långhuset sett mot orgeln i väster.*

I tornbågen i kyrkorummets västra del avgränsas tornets bottenvåning från långhuset av ett lägre skrank på båda sidor om podiets trappa. På podiet står kyrkans orgel. Rummet täcks av ett ursprungligt kryssvalv som vilar i väggarna. Valvet putsades om under en interiör restaurering 2014 och är avfärgat i en ljus gul kulör.

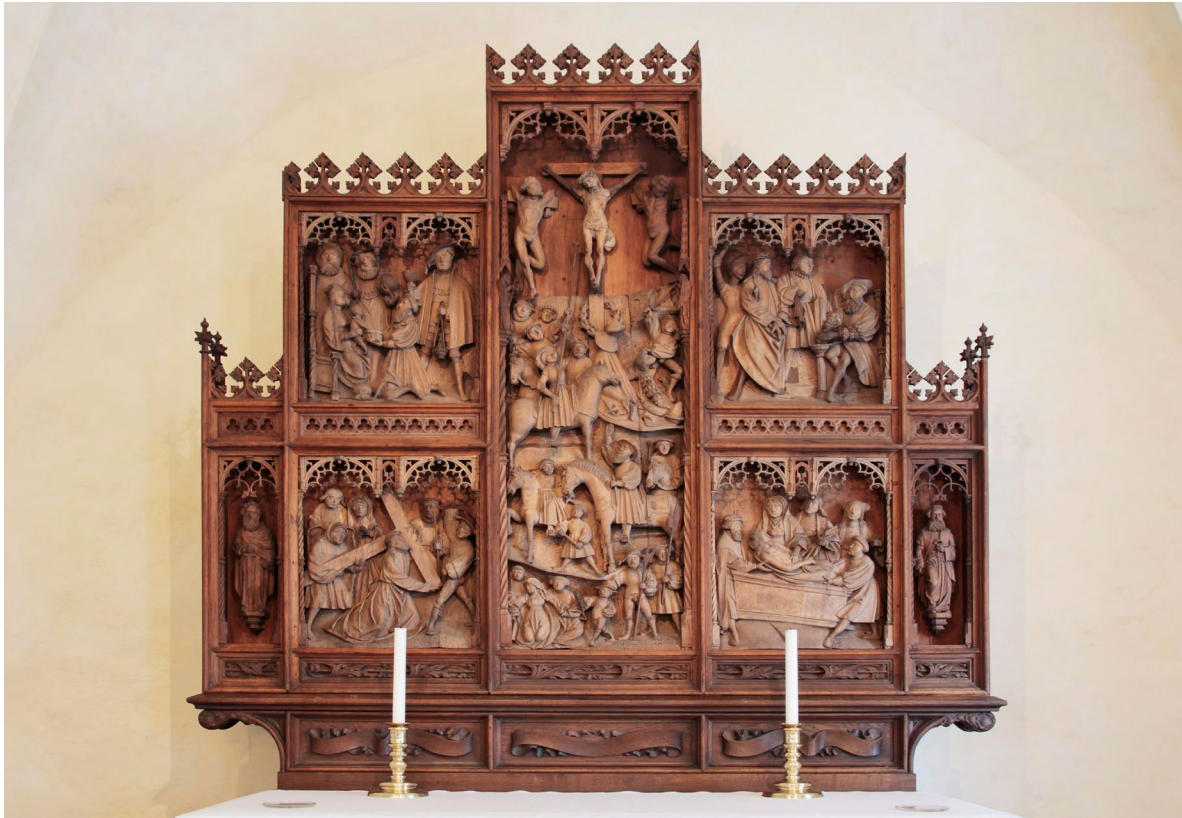
*Kyrkans altarpupp från 1500-talet.*

*Altaruppsatsen* är i snidad ek och köptes in från Lübeck av patronus Gyllenkrok på Björnstorps gods. Den är daterad till 1500-talet, men ramen anses vara sekundär. Professor Otto Rydbeck nämner även i en skrivelse 1927 att altaruppsatsen försetts med ”sedermera tillfogade sidopartier”. Altaruppsatsens motiv är hämtade ur passionshistorien. Mittpartiet visar scener från Golgata, de övriga fyra fälten visar scener från korsfästelsen. Petrus och Paulus är lågt placerade i varsitt flankerande yttre fält. Altartavlan konserverades under vintern 2014, det spekulerades då i huruvida altaruppsatsen kan ha varit bemålad.

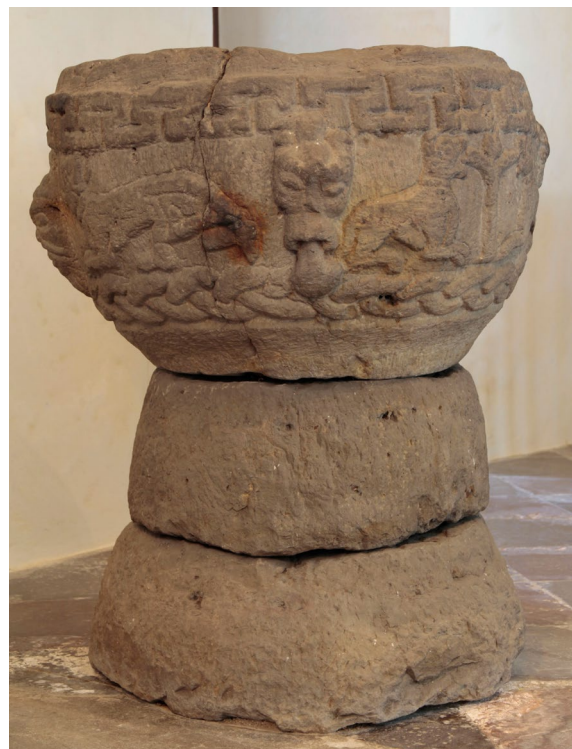
*Kyrkans tidigmedeltida dopfunt.*

*Dopfunten* kom till Gödelövs kyrka vid restaureringen 1905. Tidigare hade den tillhört kyrkan i Östra Tunhem i Västergötland som revs under 1800-talet. Enligt Hilder Verners Antikvariska berättelser från 1870 ska dopfunten ha påträffats på en bondgård, nära platsen för den rivna medeltidskyrkan, där funtens cuppa användes som vattenkär till åt kreaturen. Dopfunten är tillverkad i sandsten och cuppan är dekorerad med fyra scener i kraftig relief som avskiljs av människoansikten. Motiven föreställer en bevingad drake, ett fyrfota djur, en hund samt två liggande djur bitandes i ett träd eller möjligen ett stående kors. Uptill

avslutas cuppan av en kraftigt förenklad meanderbård, ett motiv som enligt Lars Tynell (1915) inte förekommer i den skånska funtornamentiken och i övrigt enbart finns på funten i Löderups kyrka. Professor Otto Rydbeck har daterat funten till 1100 eller 1200-tal.

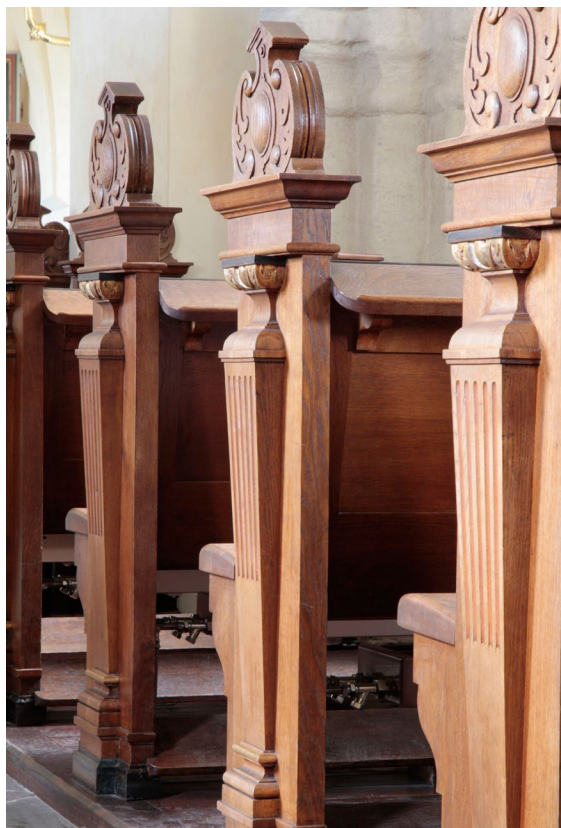
*Bänkarna med bevarad originalbemålning.*
