BESLUT
Datum
2014-10-09

Dnr
432-1264-14
1(5)

Byggnadsminnesförklaring (BM) av Stucks väderkvarn på fastigheten Gotland Bunge Stucks 1:137

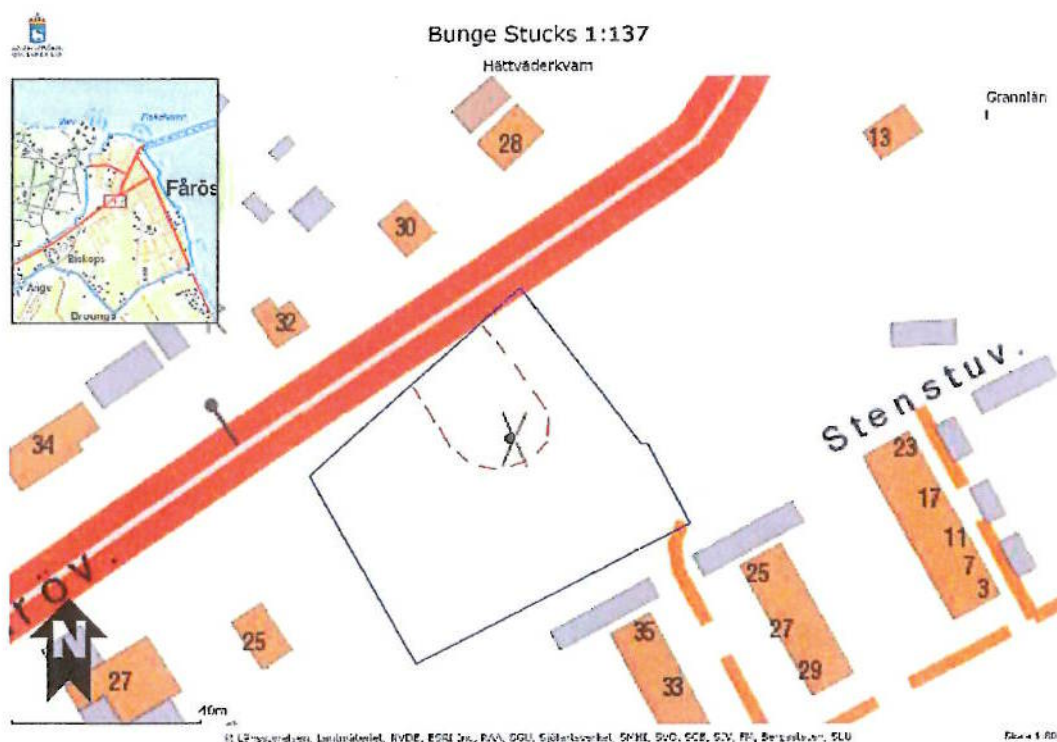
Byggnadsminnesförklaringen av ovan angivna fastighet gäller väderkvarnens exteriör, stomme och interiörer med tillhörande fast inredning samt det omgivande skyddsområdet röd streckad linje (tomtmarken = blå heldragen linje), se karta.
