Ändring av skyddsbestämmelser för det statliga byggnadsminnet Höjentorps kungsgård, Höjentorp 1:2, Skara kommun, Västra Götalands län

Skyddsbestämmelser för det utökade statliga byggnadsminnet Höjentorps kungsgård, Höjentorp 1:2, Skara kommun, Västra Götalands län

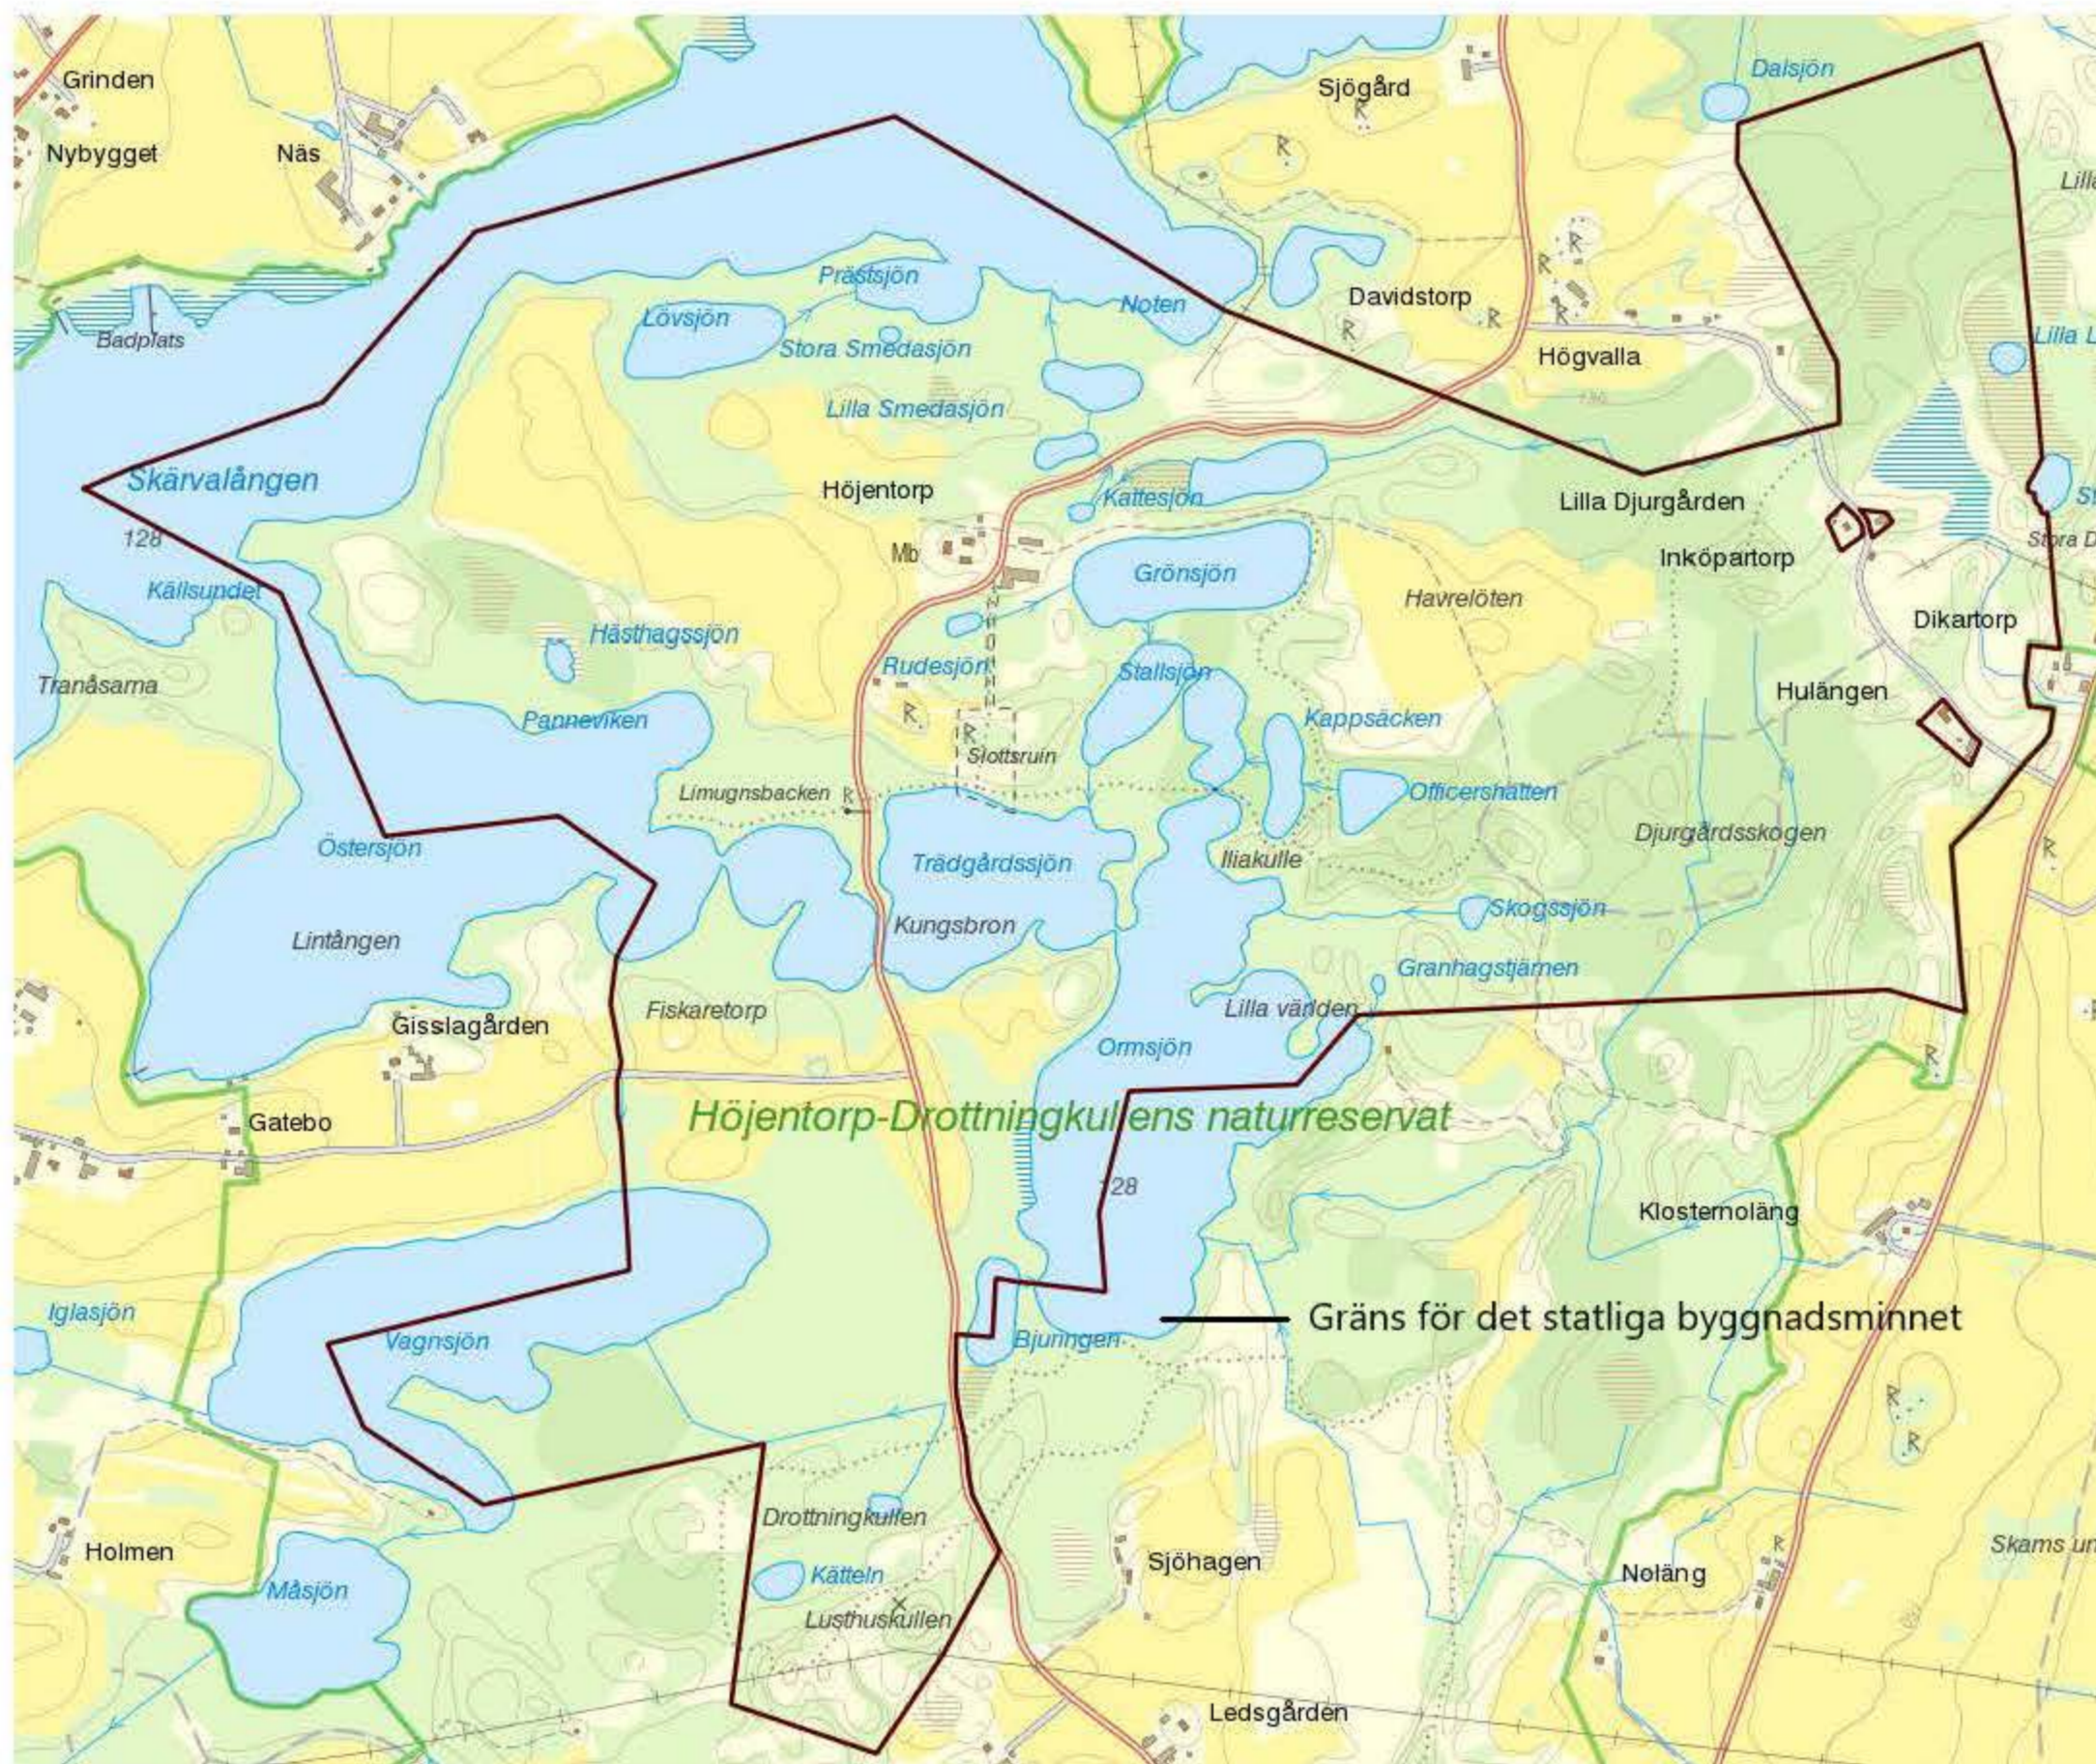
Bilaga 2 Skyddade byggnader
vid gårdscentrum

Inom området för gårds- och torpbebyggelsen enligt bilagorna 2-3 omfattas följande av skydd: byggnader, vägar, terrasser, stigar, alléer samt andra medvetet planterade träd och buskar.

Följande byggnader omfattas av skyddsbestämmelserna:
