# Mellan-Grevie kyrka

## Kulturhistorisk karaktäristik och bedömning

KRISTINA SIMONSSON, 2019-06-24

Vellinge-Månstorp församling, Skytts kontrakt, Lunds stift  
Mellan-Grevie socken, Mellan-Grevie 30:1, Vellinge kommun, Skåne län, Skåne

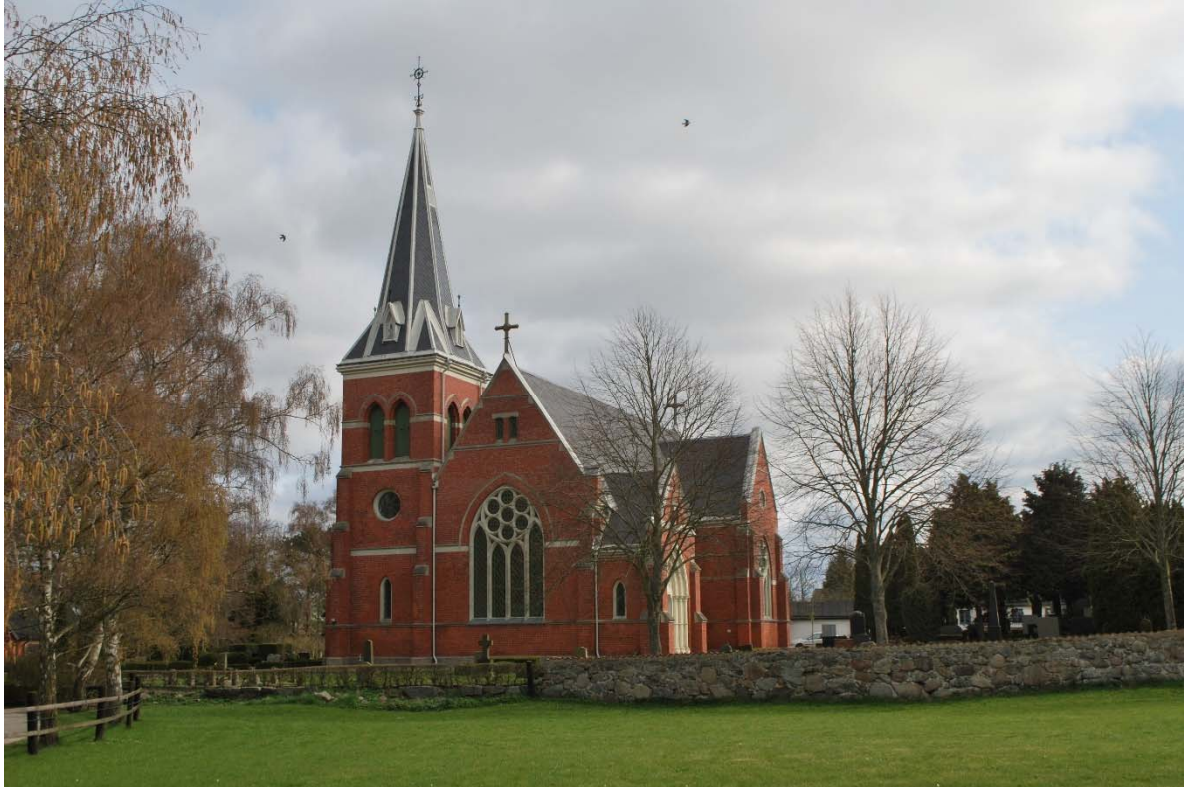
*Fasad mot sydväst.*

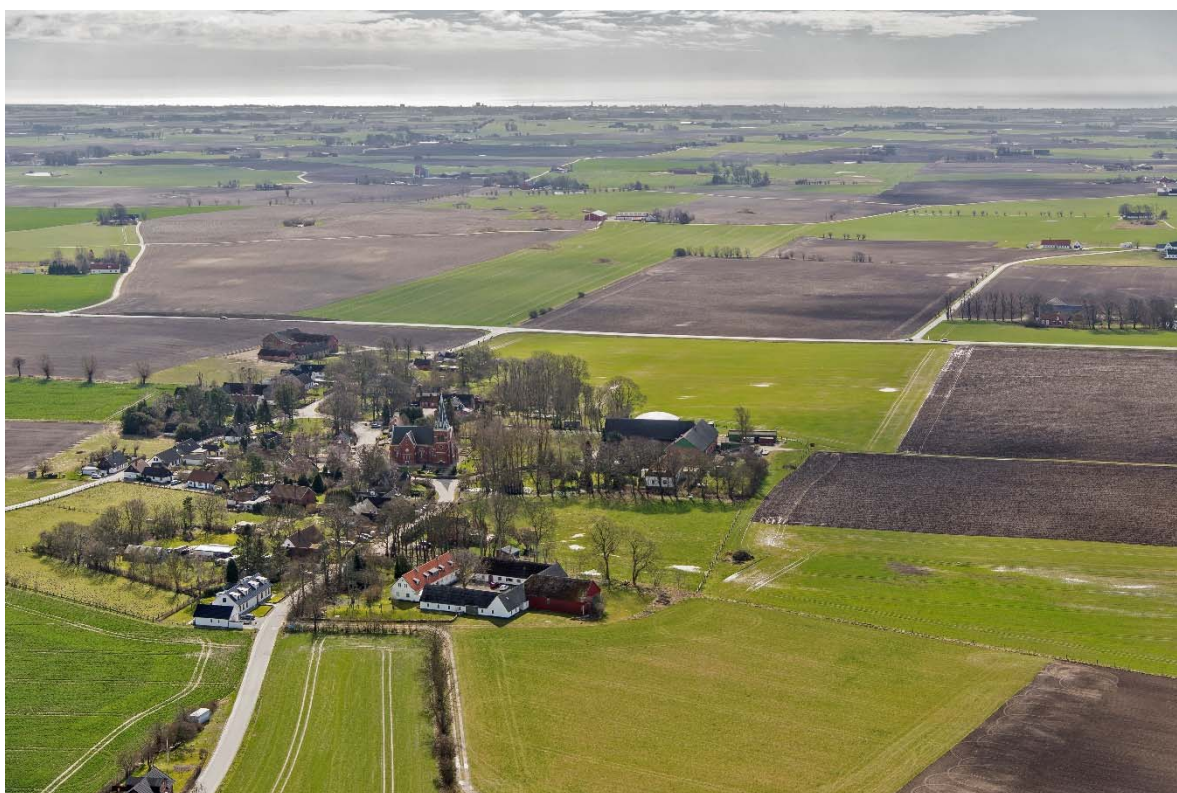
*Från norr. Flygfoto: Pär-Martin Hedberg.*

Mellan-Grevie är fortfarande en liten by med gatehus längs vägen, några kringbyggda gårdar och enstaka senare byggda villor. Kyrkan ligger vid den slingrande kyrkovägen som omger kyrkogården i öster och norr. På andra sidan vägen finns före detta småskolan, en vitputsad länga från 1844 och en liten tegelbyggnad som varit spruthus och nu är byahus och församlingshem. Söder om kyrkogården ligger en folkskola från 1907 i rött tegel och ytterligare söderut prästgården från 1890.

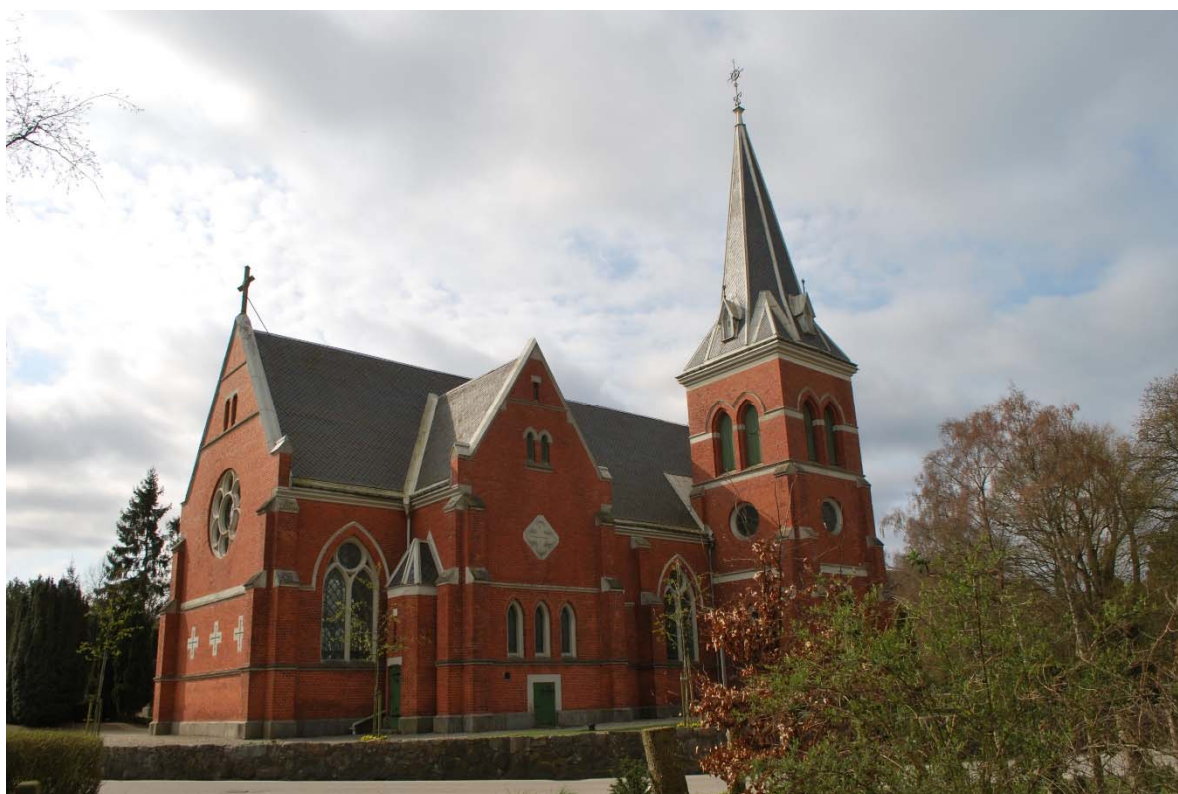
Kyrkans fasadmurar är uppförda av rött maskinslaget tegel, förbländertegel. Alla stenar har kopsidan vänd utåt med en halv stens förskjutning. Fasadteglet bakmurades med enklare murtegel. Kyrkans sockel är av granit med snedfasad ovankant. Fasaden indelas mellan fönstren av strävpelare som är avtrappade uppåt och avtäckta med cementplattor. I de röda tegelmurarna finns horisontella gesimser, i fönstrens nederkant och vid övre delen av fönstren. Den senare markerar även fönstrens spetsbågiga form. Tornet har ytterligare två gesimser över och under ljudluckorna. En kraftig profilerad takgesims av cement löper runt kyrkan. Mot öster finns tre kors av cement infällda i tegelmuren.

*Fasad mot nordöst.*

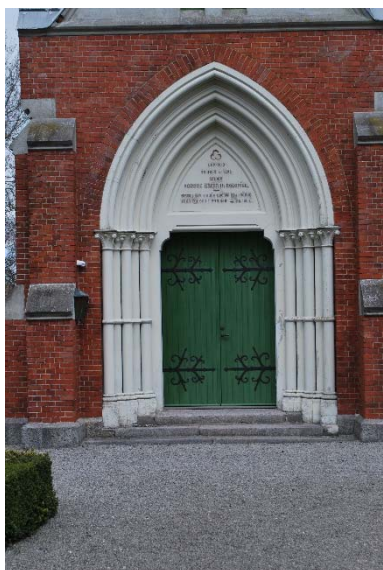
Kyrkan har huvudingång genom vapenhuset i söder. Därtill finns ingångar i båda korsarmarna, i tornet samt en till källaren. Huvudingången är en spetsbågig cementgjuten profilerad perspektivportal. På vardera sidan finns tre kolonner med knoppkapitäl. I tympanon sitter en stentavla med text och kyrkans byggnadsår. Ingångarna i södra korsarmen samt torningången sitter också i spetsbågiga portaler, men är enklare än huvudingången. Ingången till orgelläktaren i norra korsarmen är genom ett minitrapptorn, så kallad turell. Den raka dörren har i ovankant en cementsten. Samtliga dörrar är klädda med grönmålad pärlspontpanel, har stora dekorativa smidda svarta gångjärnsbeslag och är originaldörrarna.

*Portal i väster.*

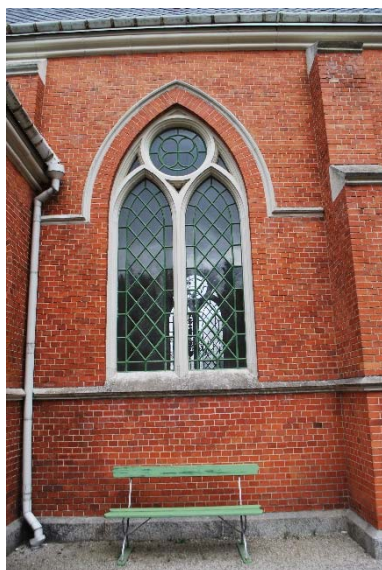
Kyrkans fönster sitter mestadels i spetsbågiga nischer med cementgjuten profilerad omfattning och masverk. Gjutjärnsfönstren är målade gröna och cementomfattningen är målad beige. Långhusets fönster består av två spetsbågiga öppningar med diagonal spröjsning och ett överliggande rundfönster med fyrklöverspröjsning. Solbänkarna är cementgjutna, målade och sammanfaller med gördelgesimsen.

*Fönster i långhuset.*

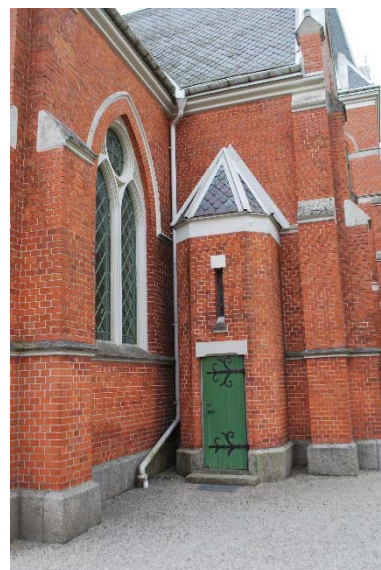
*Ingång till orgelläktaren.*

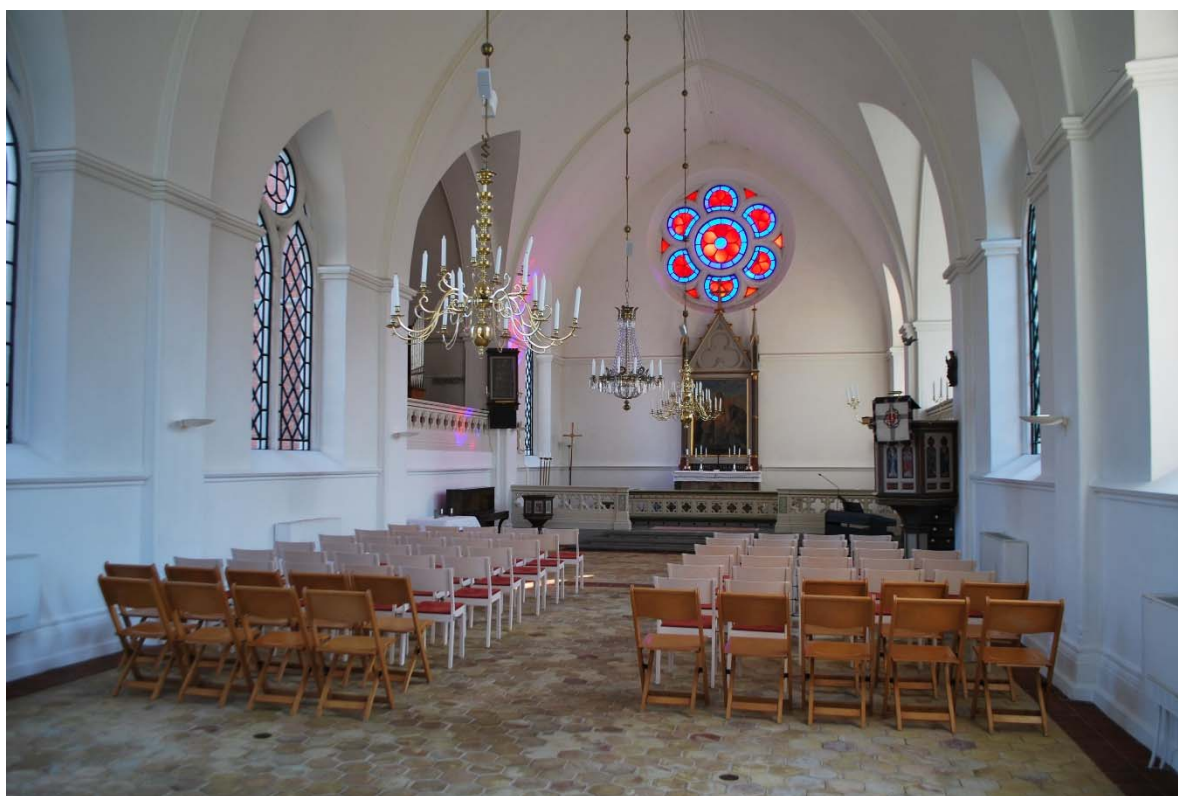
Långhuset har golv av gula sexkantiga flambrända tegelplattor med en röd tegelfris längs väggarna. Golvet lades in vid renoveringen 2001-2002. Taket är välvt med ett spetsbågigt tegeltunnvalv. Det är indelat med gördelbågar som utgår från tunna pilastrar på väggen. Väggar och valv är putsade och vitmålade. Väggar indelas horisontellt med profilerade gesimser i fönstrens nederkant och i mötet mellan vägg och valv. Golvlisten är hög, putsad och profilerad.

*Långhuset mot koret i öster.*

Koret är upphöjt tre steg med cementmosaik. Korgolvet är belagt med plattor av svart och grå cementmosaik lagda i mönster med kvadrater och en meanderbård. Vid båda sidor om trappan finns avgränsningar i form av en betonggjuten barriär genombruten av fyrpass. Innanför altarringen ligger svarta och grå cementplattor i mönster täckta av en matta. Ovanför altaruspsatsen finns ett rosettfönster med färgat glas i starkt rött och blått.

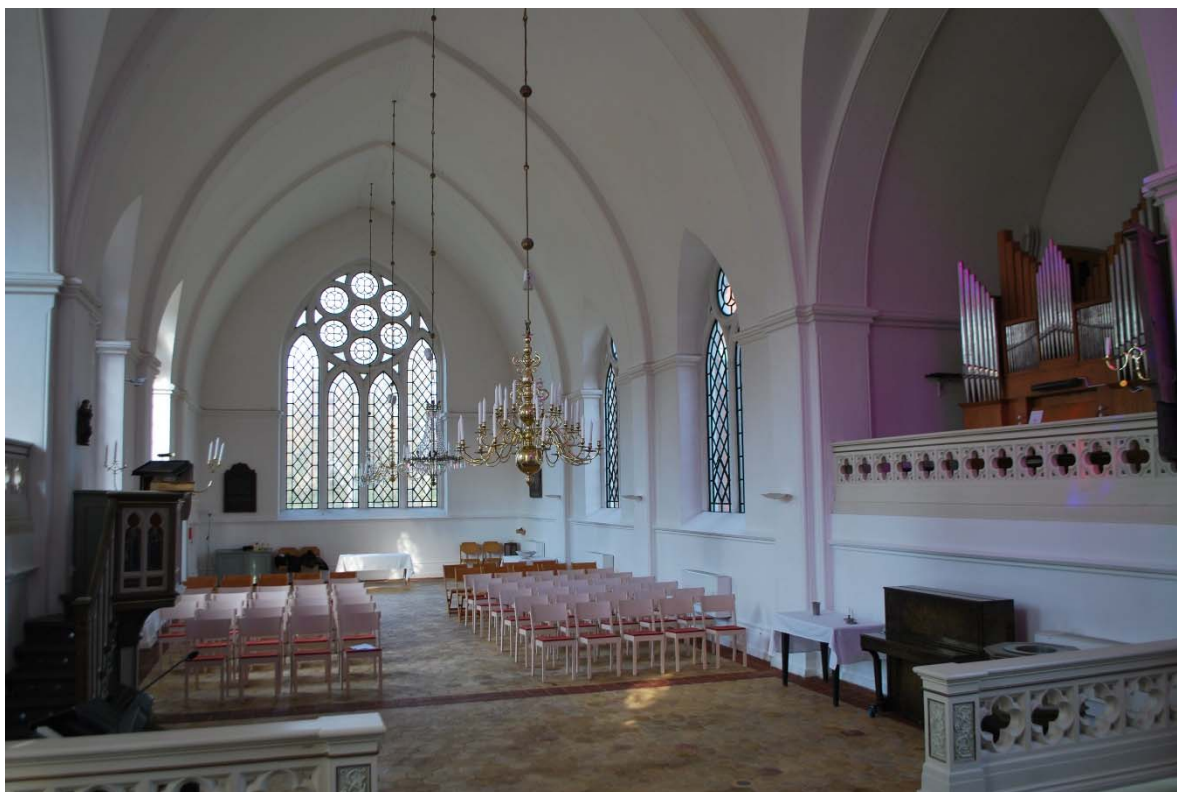
*Långhuset mot nordväst.*

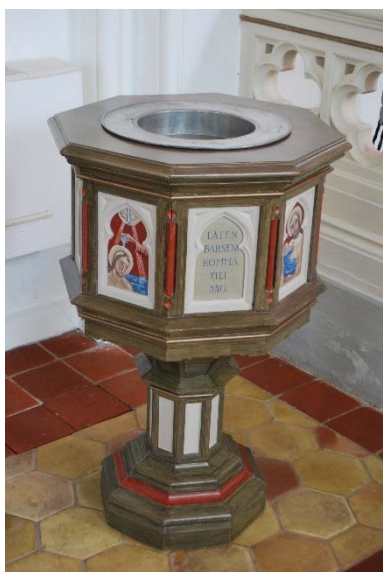
*Dopfunten* av polykromt målat trä från 1893. Åttkantig cuppa med smalare skaft och åttkantig fotplatta. Målningarna på cuppens fält är utförda av dåvarande komminister Ernst Frostin 1945.

*Dopfunten.*

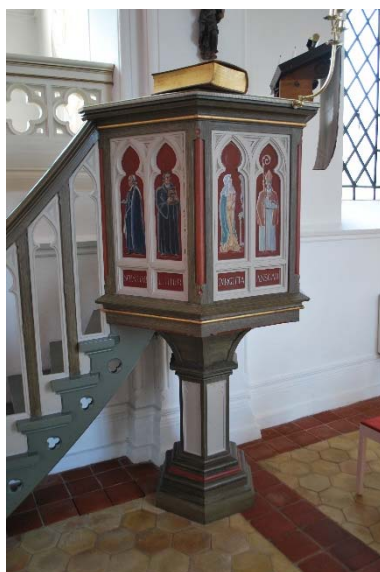
*Predikstolen* av flerfärgat trä i nygotisk stil är från 1893. Fälten målades av dåvarande komminister Ernst Frostin 1945. Bilderna föreställer bland andra Ansgar, Heliga Birgitta, Luther och Schartau.

*Predikstolen.*

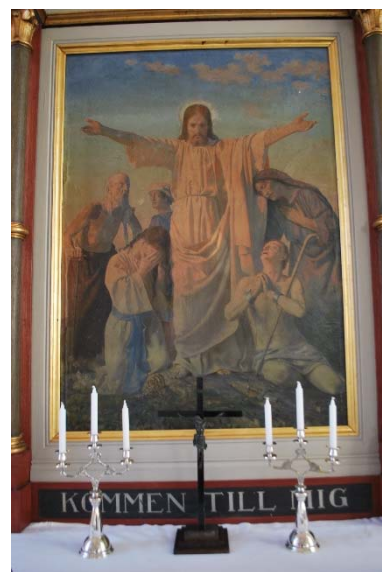
*Altaruppsatsen* från 1893 är i nygotisk stil med vimperg och fialer i omfattningen. Målningen av Christus Consolator, ”Kristus tröstaren”, i dova färger är utförd av Fredrik Krebs. Altaruppsatsen var ursprungligen inkomponerad mellan målade väggdekorationer vid sidorna.

*Altartavlan.*

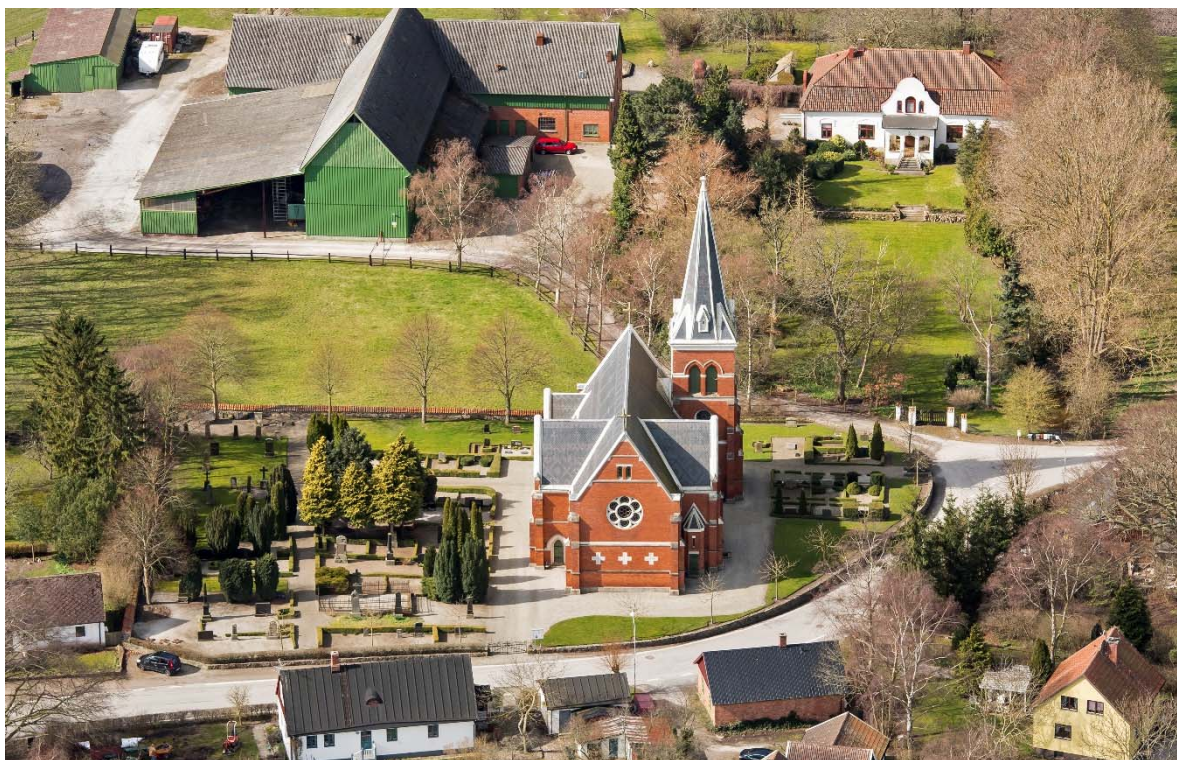
Från öster. Flygfoto: Pär-Martin Hedberg.

På en karta från 1763 var Mellan-Grevie kyrkogård närmast kvadratisk och omgiven av en mur. Ingången var i norr. Kyrkogården utvidgades åt norr och väster 1862 och ytan dubblerades därmed. Den nya kyrkan byggdes på den utvidgade kyrkogården. När kyrkan uppförts 1893 ordnades kyrkogården med nya gravkvarter och gångar. Den gamla muren restaurerades och ny stödmur byggdes kring utvidgningen.

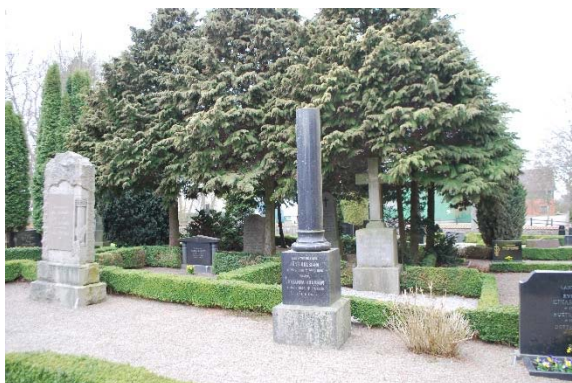
Gångarna är av singel. Gravplatserna är mestadels täckta med singel och omgärdade av låga buxbomshäckar. Enstaka gravar har smidesräcke eller kätting. Få träd, men flera vintergröna buskar, en del uppstammade, växer på några gravar. De äldsta gravarna finns söder och väster om kyrkan. De äldsta stenarna är kalkstenshällar från mitten av 1800-talet i empirestil. Det finns högresta gravstenar i granit och diabas, bland annat i form av obelisker och avbrutna kolonner från sekelskiftet 1800/1900. Den vanligaste titeln är lantbrukare. Kyrkans byggmästare Per Pettersson är begravd väster om kyrkan. Norr och väster om kyrkan, det vill säga på den utvidgade delen från 1862, finns flera grässådda partier med stenarna stående i gräs.

*Kyrkogården söder om kyrkan.*
