Stora Hammars nya kyrka

Kulturhistorisk karaktäristik och bedömning

KRISTINA SIMONSSON, 2020-04-15

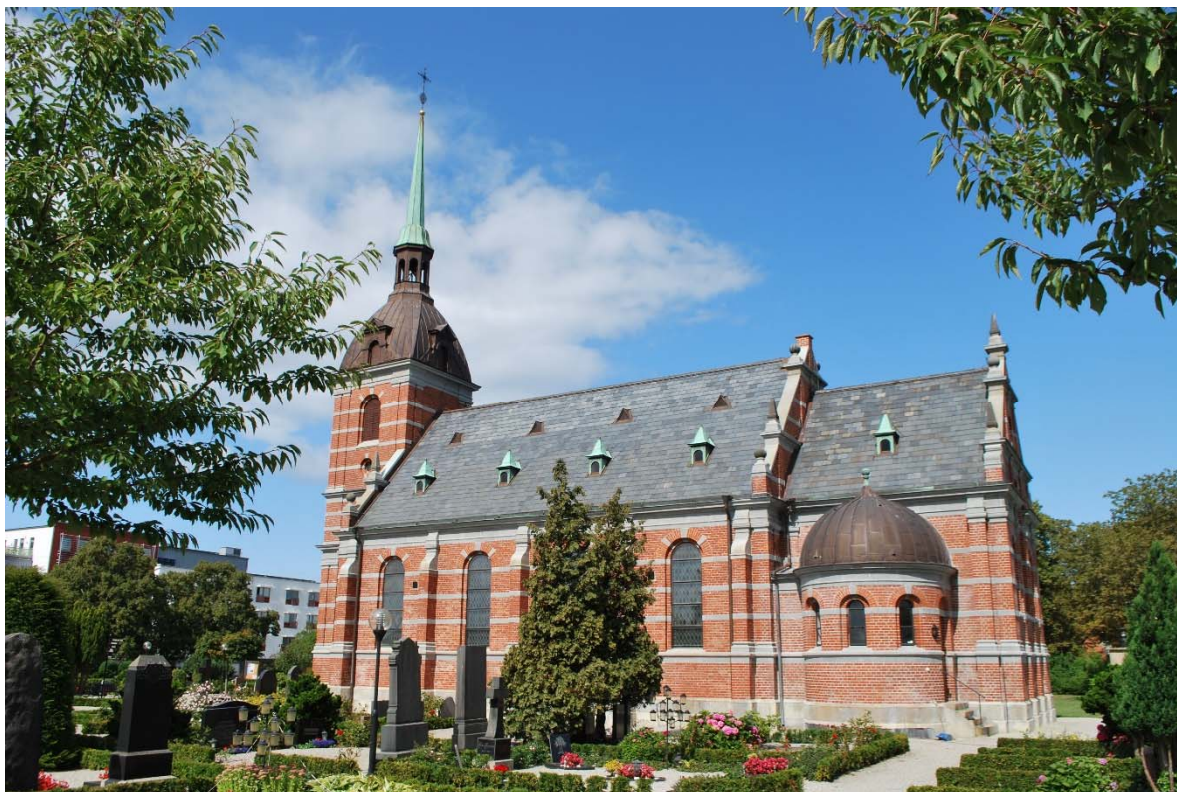
Fasad mot sydöst.

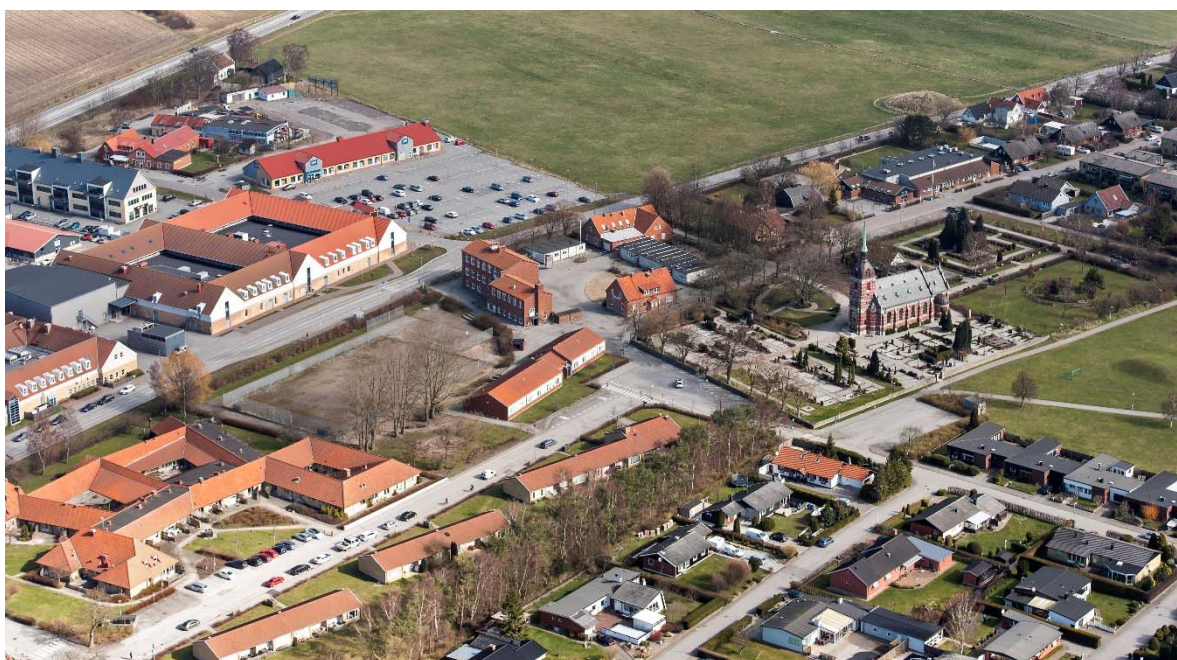
Från sydväst. Flygfoto:Pär-Martin Hedberg. Ett stort äldreboende är byggt väster om kyrkan efter bilden togs.

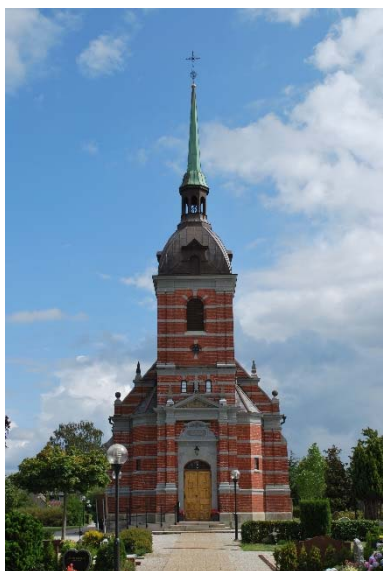
Fasad mot väster.

Huvudingången är i tornets västfasad. Dessutom finns ingångar i norra och södra korutbyggnaderna. Västportalen består av två tegelpelare med kapital, baser, lister och fronton av kalksten. Den rundbågiga porten omges av kalksten med dekorhuggen krönlist och huggen text i stentavla. Pardörren av oljad ek har ramverk och speglar samt överljus, på insidan är dörren ekådrad. Dörrens slagning vändes utåt 2017. En trappa och ramp av granit leder upp till dörren. Korutbyggnadens dörrar är smala enkeldörrar av oljad ek med ramverk och fyllning.

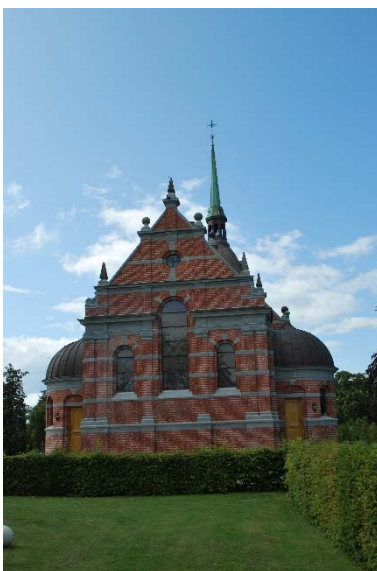
Fasad mot öster.

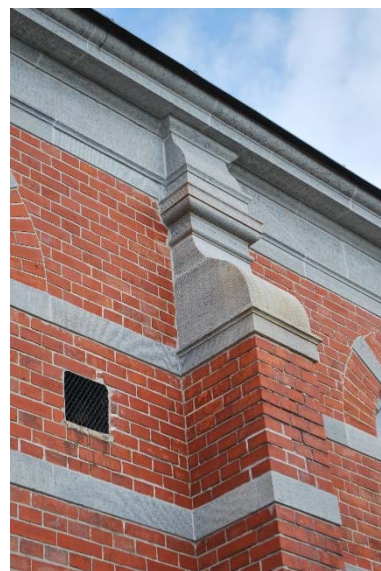
Detalj, kalksten på strävpelare.

Sockeln består av ett nedre parti av granit och ett övre parti av kalksten med profilerad ovankant. Fasaden är byggd av rött tegel i kryssförband med inslag av horisontella band av lågerhuggen kalksten. Fasaden indelas med strävpelare mellan

fönstren. Strävpelarna kröns av karnisformad kalksten och kapital. I fönstrens underkant och vid takfoten löper en profilerad gesims av kalksten. Däremellan finns tre släta band av lågerhuggen kalksten. Gavlarnas murkrön på långhus och kor är avtäckta med natursten som kröns med klot och obelisker av granit.

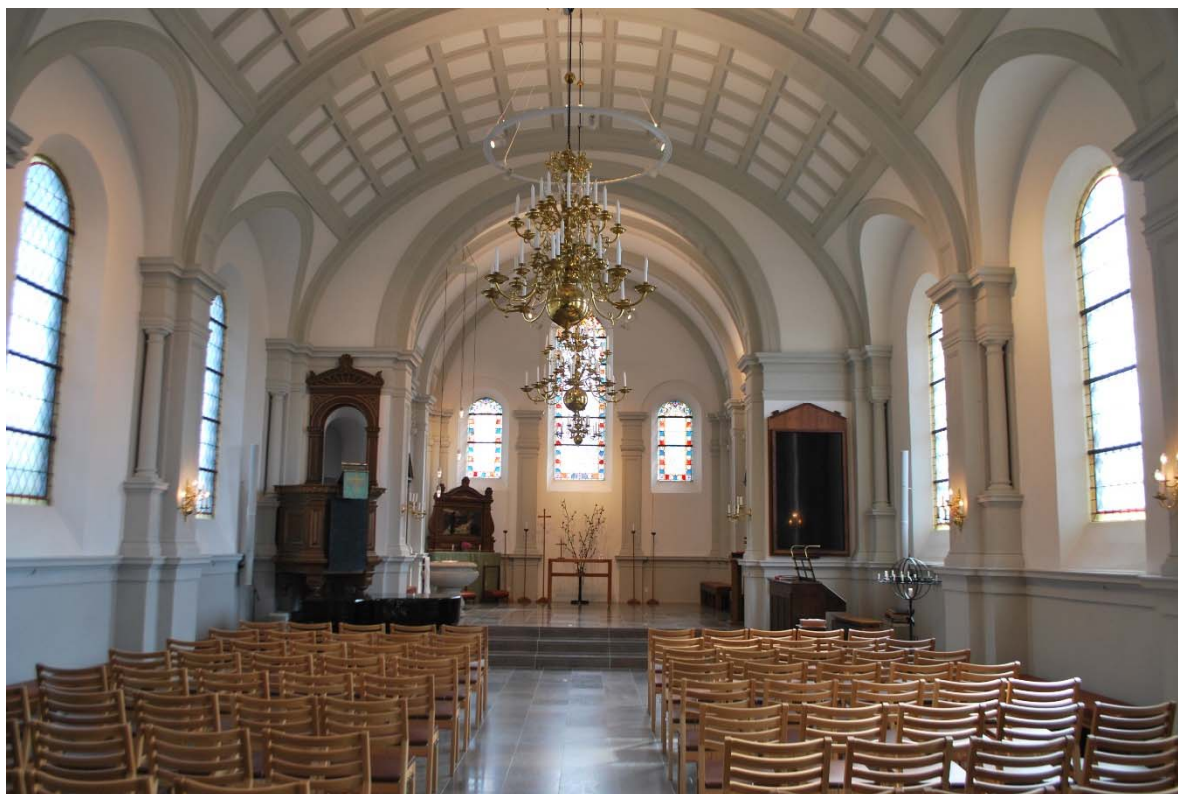
Långhuset mot koret i öster.

Kyrkorummet består av långhus och upphöjt kor. I långhusets västra del finns orgelläktaren. Kyrkan är ljus och överblickbar. Långhuset är välvt med ett flackt tunnvalv indelat med kassetter målat i grått och vitt. Långhuset är indelat i fyra travéer med rundbågiga sköldbågar ovan fönstren. Valven vilar på pilastrar och kolonner med profilerade kapitäl. Fönstren har hög bröstning och innerglaset är blyspröjsat färgat råglas med tvärposter av järn.

Kyrkans färgsättning är vit med grå detaljer på pilastrar, kolonner, tak och under gördelgesimsen på väggarna. Den gamla inredningen är ekådringsmålade medan ny inredning är gjord av valnöt och ek.

Kopplade stolar står på ömse sidor om mittgången. Även sidogångar finns. Golvet är sedan 2017 belagt med kvadratiska plattor av grå och röd kalksten från Öland. Längst fram i långhuset finns predikstolen och en flygel på norrsidan. På sydsidan står ett spelbord till orgeln samt ljusbärare. På östväggen hänger en stor digital psalmnummertavla/bildskärm.

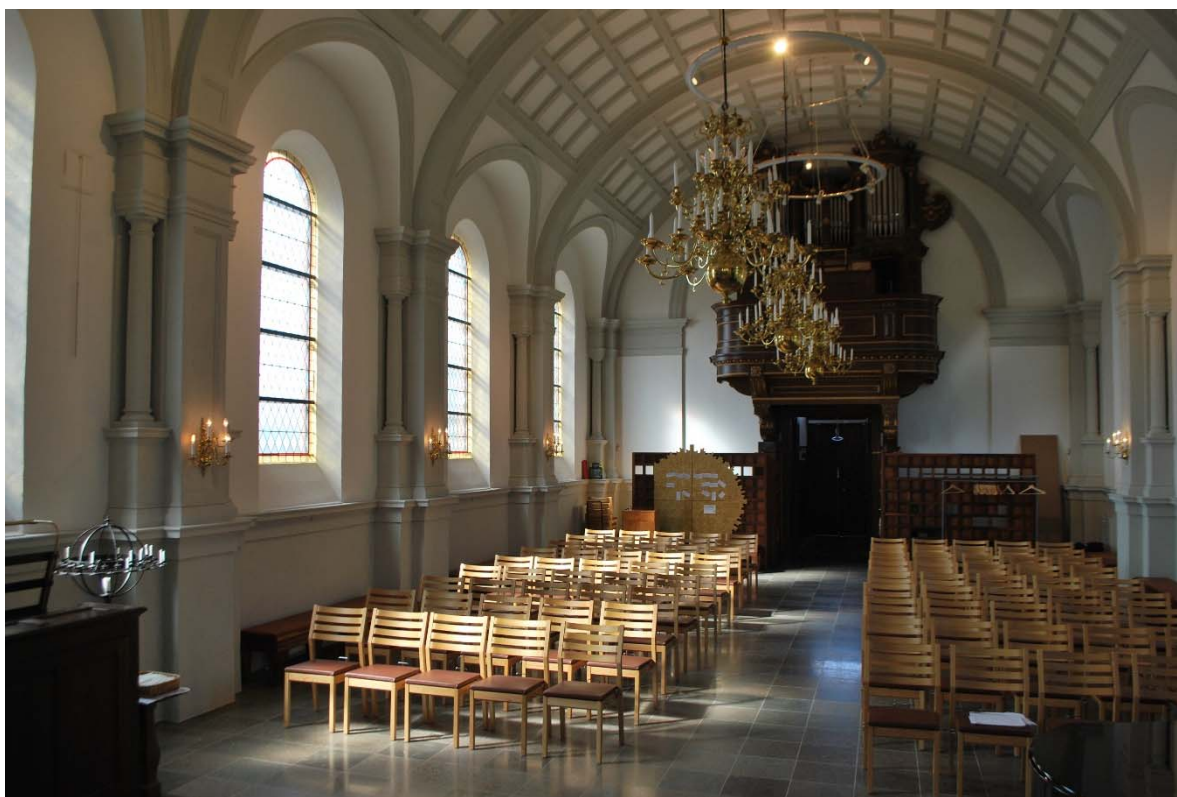
Långhuset mot orgelläktaren i väster.

Orgelläktaren i väster är utkragande och upptar bara mittpartiet av västväggen.

Barriären är tät indelad med ramverk, fyllningar och listverk. Läktaren vilar på kraftiga räfflade konsoler. Den är målad i ekådring med förgyllning. Längst bak i långhuset står skärmväggar och psalmbokshyllor från 2017 av valnöt i ruttmönster som avskärmar förråd, lekhörna och klädförvaring.

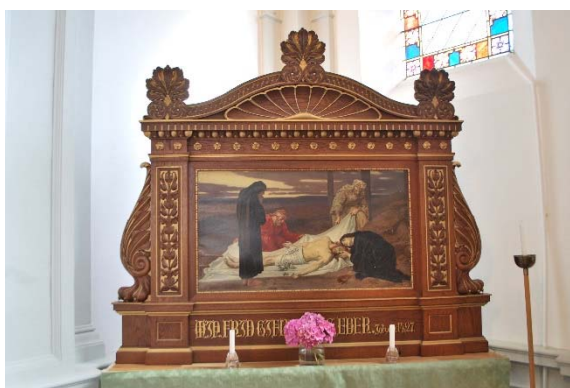
Altaruppsatsen.

Altaruppsatsen från 1901 är av bonad ek med en oljemålning med motivet ”Kristi begråtande”, med den döde Jesus och sörjande människor. Den är målad av Stockholmskonstnären Julius Kronberg. Tavlan omges av en snidad omfattning av ek med motiv av en mussla, blad- och blomformer. Altaruppsatsen står på ett inklätt flyttbart underrede på hjul som tillkom 2017, då altaruppsatsen flyttades till nordöstra hörnet i koret.

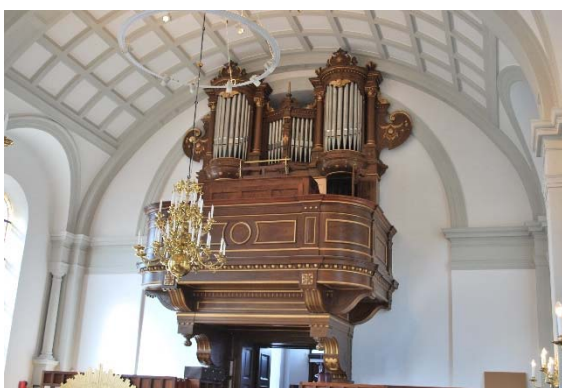
Orgeln och läktaren.

Orgeln byggdes 2018 av Tomaz Mocnik med amerikanskt pipverk sammanställt av Anders Johnsson. Pipverket är huvudsakligen av C S Haskell från 1897. Fasaden från 1902 är ritad av kyrkans arkitekt Magnus Steendorff. Fasaden är ådringsmålad med förgyllda detaljer och uppbyggd med två halvrunda pipfält vid sidorna omgivna av kolonner. Den har snidade beslagsvingar och kröns av änglar och växtmotiv. Spelbordet på läktaren är vänt mot kyrkskeppet.

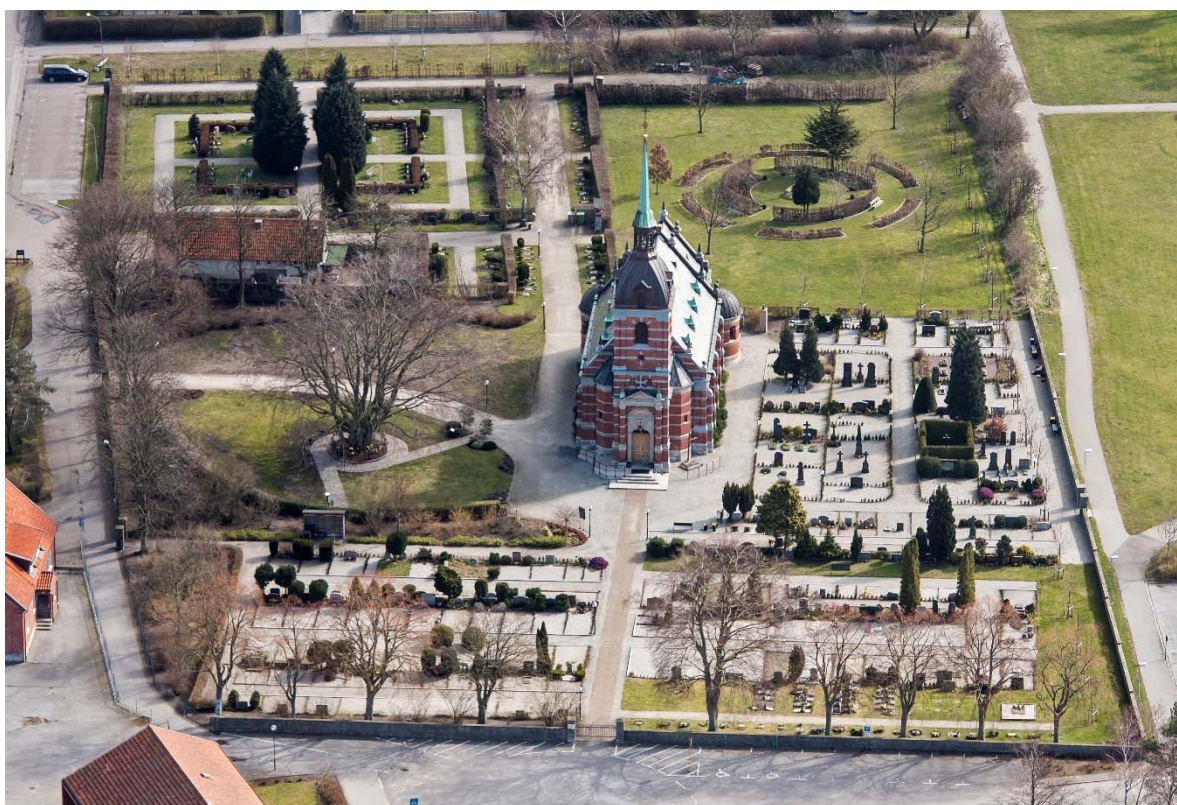
Från väster. Flygfoto:Pär-Martin Hedberg. Ny ekonomibygnad är uppförd efter att bilden togs.

Kyrkogården omges mestadels av en låg mur av huggna kalkstensblock, avtäckt med kalkstenshällar och med grindar av svart metall mellan murade stolpar. Längst i öster avgränsar däremot en avenbokshäck och i sydöst ett friväxande buskage. Innanför växer bitvis en trädkrans av kastanj mot norr, mot väster en blandad trädkrans av lind, bok och oxel och mot söder en trädrad av körsbär.

De flesta gångar är grusbelagda men huvudgången i väster är lagd med betongplattor. Kyrkogården innehåller många skiftande delar. På norra sidan av kyrkan finns minneslundan, uppbyggd kring en gigantiskt stor blodbok och inramad av en böjd buxbomshäck. Söder om kyrkan ligger de äldsta gravplatserna med högresta stenar av diabas och granit. Gravplatserna är stora med flera stenar inom samma inramning av låg tuja. Inga gravar är äldre än 1902. I sydöstra delen finns askgravplatser. Gravkar med en rektangulär stenram är återanvända. Namnbrickor sätts på stenramen och blommor placeras innanför ramen.
